TRECHO 1 - PAVIMENTAÇÃO E SINALIZAÇÃO RUA SANTA CRUZ - CATUÇABA
escala 1:300

PREFEITURA MUNICIPAL DA ESTÂNCIA TURÍSTICA DE SÃO LUIZ DO PARAITINGA SECRETARIA DE OBRAS E SERVIÇOS URBANOS		
PAVIMENTAÇÃO E DRENAGEM DA RUA SANTA CRUZ E VIELA ADELINA		
CATUÇABA E BAIRRO SÃO BENEDITO - SÃO LUIZ DO PARAITINGA - SP		
PLANTA DE PAVIMENTAÇÃO / DETALHES - RUA SANTA CRUZ		
RESPONSÁVEL TÉCNICO:	PROPOSTOR:	FOLHA
Arqª Larissa Duarte CAD 22088-3 - NIT 002702	Ana Lúcia Bilard Sicheire Professora Municipal	01/03

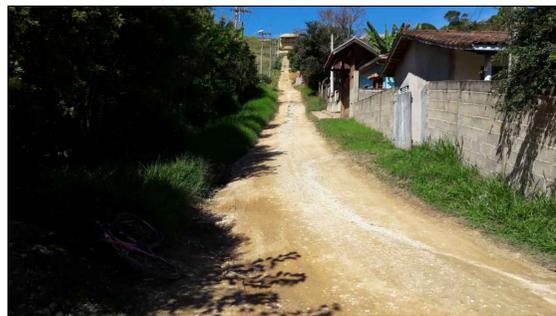
Foto 1 - Situação atual da rua.

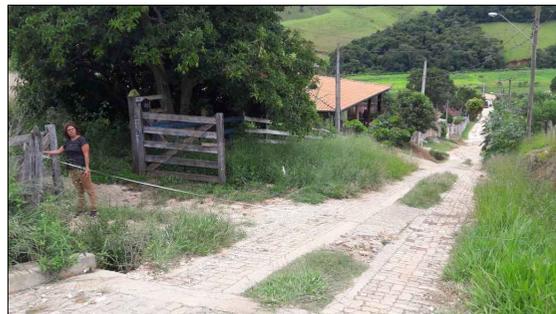
Foto 2 - Situação atual da rua.

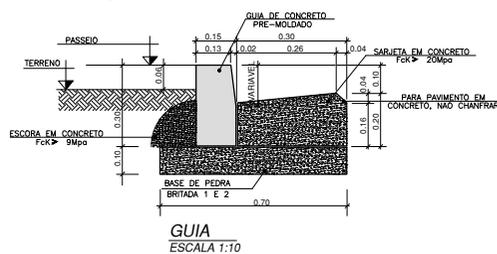
SEÇÃO TÍPICA - RUA COM CAIMENTO
S/ESCALA
