SÃO LUÍZ DO PARAITINGA - SP  
 SP\_SAOLUIZ\_SR\_012\_CPRM  
 Abril / 2022  
 Catuçaba

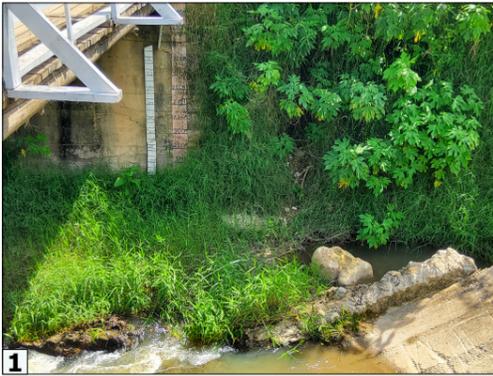
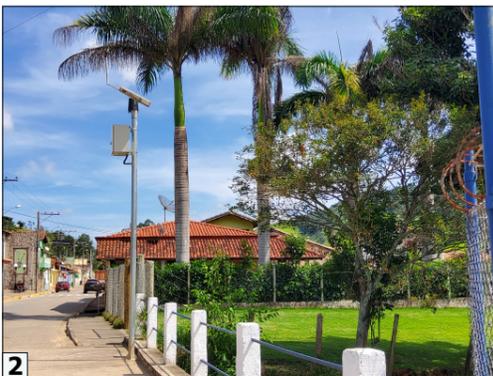
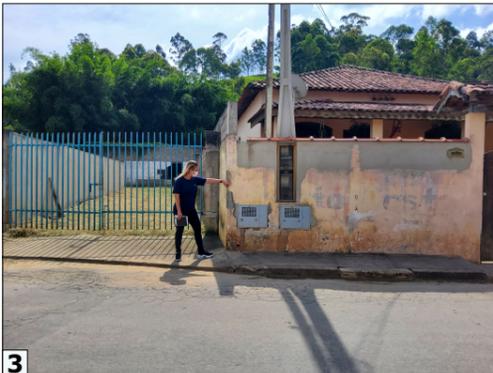
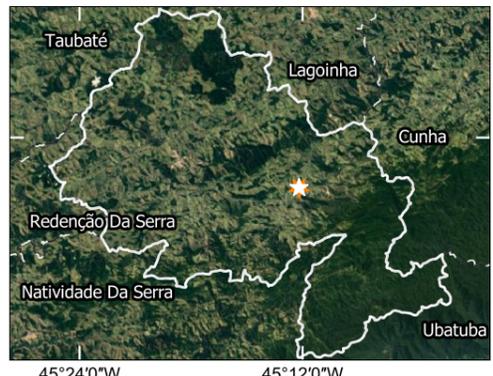
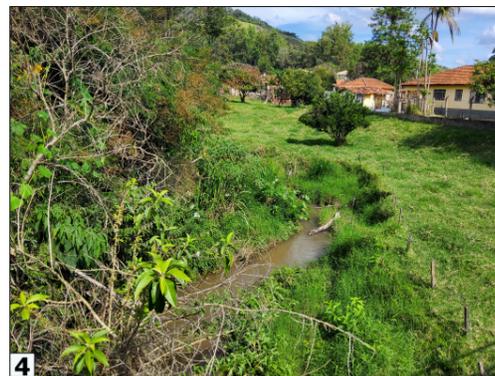
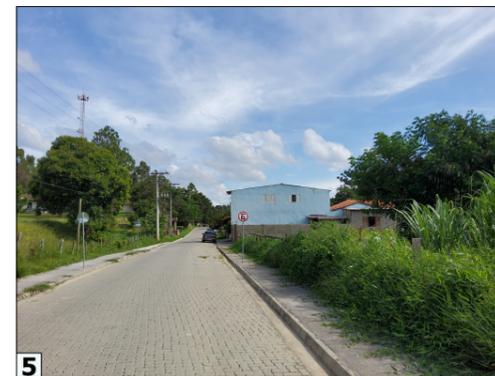
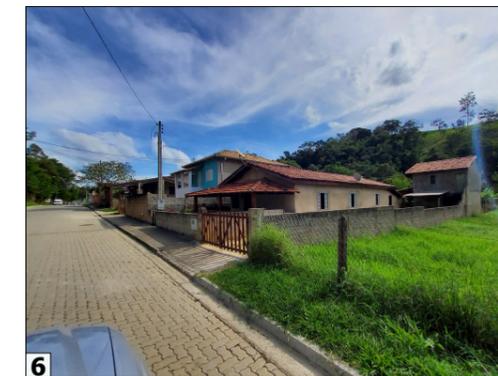
**Descrição:** Distrito de Catuçaba Região que foi impactada por uma cheia mais recente, em fevereiro 2017 onde alguns pontos houve mais de 4m de massa d'água em áreas habitadas, chegando a pouco mais de 30cm de água na praça central de Catuçaba. Nesta data não houve inundação em São Luiz do Paraitinga, apenas em Catuçaba.

**Tipologia do Processo:** Inundação

**Quantidade de imóveis em risco:** 130

**Quantidade de pessoas em risco:** 520

**Grau de risco:** Alto

Instalar sistema de alerta para as áreas de risco, através de meios de veiculação pública (mídia, sirenes, celulares), permitindo a remoção eficaz dos moradores em caso de alertas de chuvas intensas ou contínuas; Elaborar plano de contingência que envolva a zona rural e urbana, para aumentar a capacidade de resposta e prevenção a desastres no município; Executar manutenção das drenagens pluviais e canais de córregos sem retirada da mata ciliar existente; Agir de modo preventivo nos períodos de seca, aproveitando a baixa no número de ocorrências para percorrer e vistoriar todas as áreas de risco conhecidas e adotar as medidas preventivas cabíveis; Recomenda-se a continuação das atividades de campo para coletar informações relevantes para melhor caracterização do evento de dezembro 2010, 2017 (em Catuçaba) e 2022 em SLP; Recomenda-se a revisita técnica em locais como Catuçaba, onde ocorrem eventos de cheia em outra bacia hidrográfica (Ribeirão do Chapéu e Rio Pinga/ rio da Queimada).
