BRAGANÇA PAULISTA - SP  
SP\_BRAGANC\_SR\_002\_CPRM  
Janeiro / 2022  
Jardim Nova Bragança - Av. Dom Pedro I

**Tipologia do Processo:** Inundação

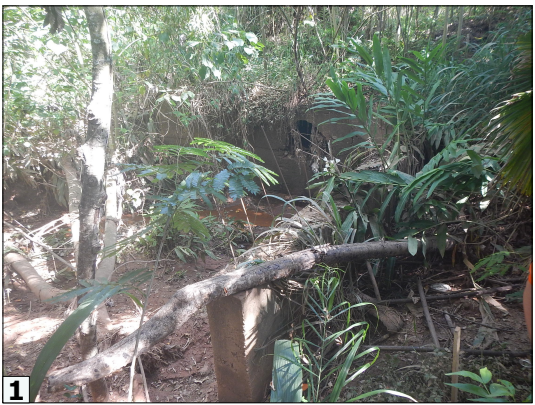
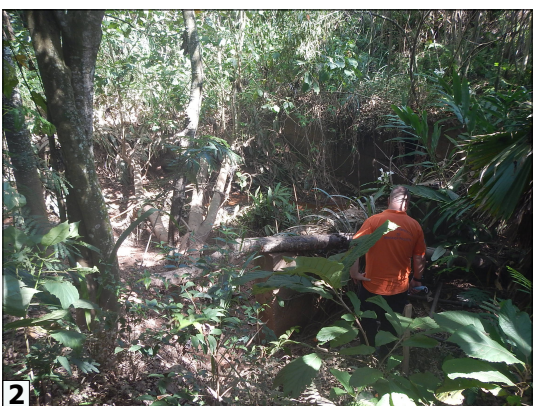
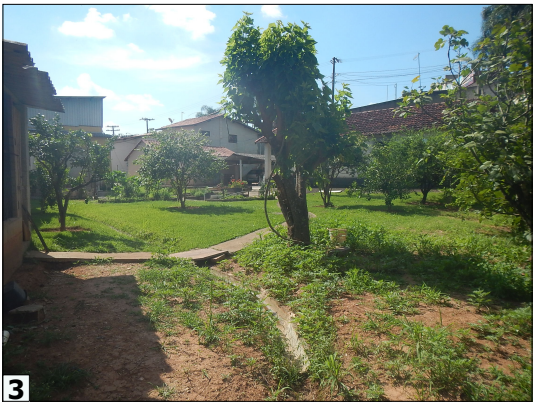
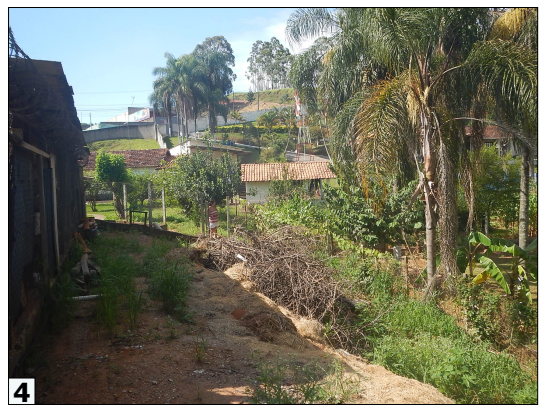
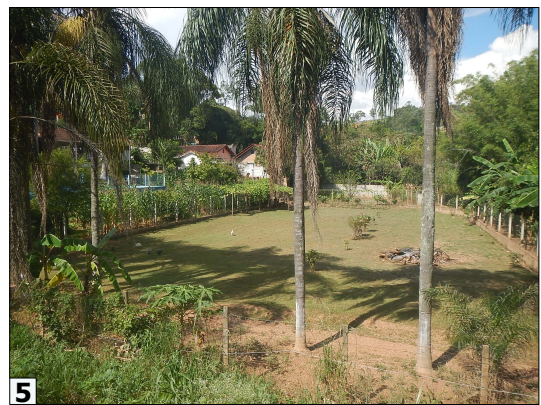
**Descrição:** Segundo a Defesa Civil Municipal, o local apresenta recorrentes registros de inundações. Segundo moradora do local, ocorreram ao menos 3 inundações nos últimos 10 anos, tendo sido a de 2011 a maior delas. O local situa-se em área de planície de inundação, às margens de pequeno curso d'água, afluente do Ribeirão Lavapés (fotos 1, 2, 3, 4 e 5). A vegetação ciliar encontra-se parcialmente preservada, mas restos de vegetação e outros detritos obstruem o córrego e diminuem a vazão do mesmo (fotos 2 e 4), potencializando o risco às inundações.

**Grau de risco:** Alto

- Sugestões de intervenção:**
- 1) Implantação de sistema de alerta para eventos anômalos, para que os moradores possam ser removidos temporariamente do local com antecedência;
  - 2) Monitoramento das Áreas de Proteção Permanente (APP) para que não ocorra o avanço da ocupação;
  - 3) Verificar a possibilidade de realizar estudos hidráulicos e geotécnicos e das proposições possíveis para remediação dos processos de inundação, com acompanhamento de profissional habilitado;
  - 4) Promover palestras visando conscientização ambiental e em relação as áreas de risco do município;
  - 5) Remoção da população em casos de cheias;
  - 6) Implantar sistema de drenagem de águas pluviais adequado para as necessidades hidráulicas da área.
