BRAGANÇA PAULISTA - SP  
SP\_BRAGANC\_SR\_008\_CPRM

Jardim São Lourenço - Avenida dos Imigrantes

**Tipologia do Processo:** Erosão de margem fluvial

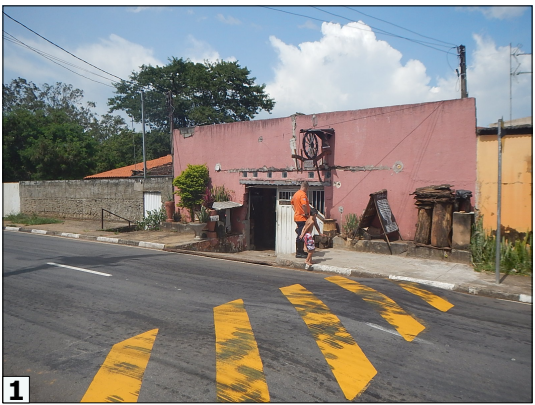
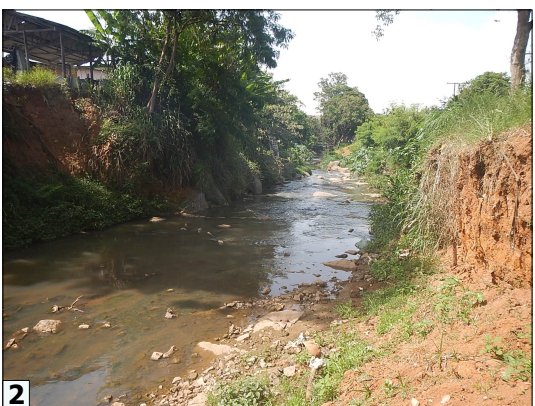
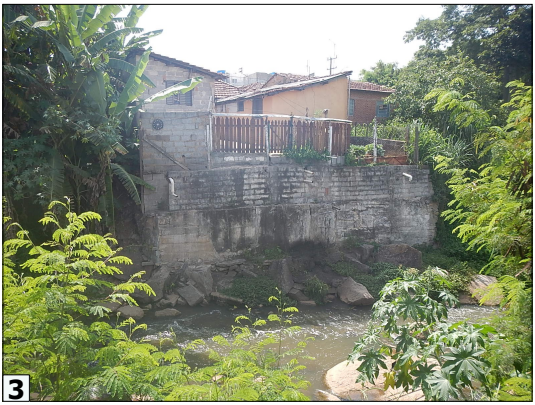
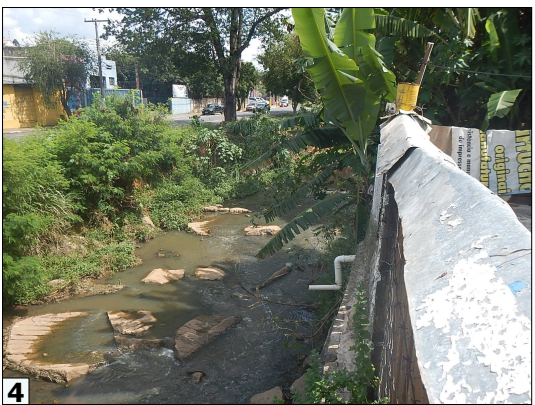
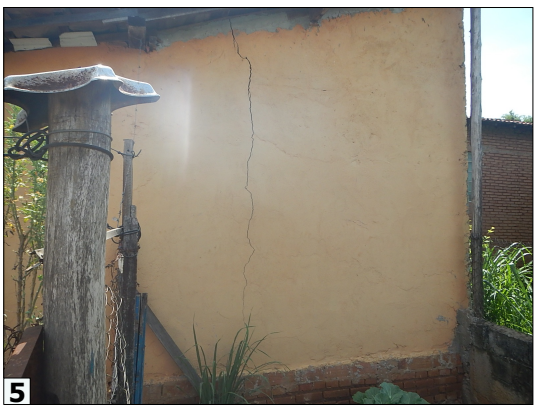
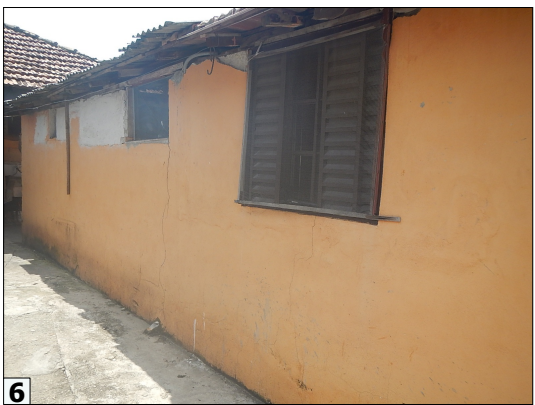
**Descrição:** Residências construídas muito próximas às margens do Córrego Lavapés (fotos 1, 2, 3 e 4). Devido a ação antrópica e a retirada da mata ciliar o local sofre com processos erosivos nas margens do córrego, afetando diretamente as moradias. É notável a presença de trincas e rachaduras (fotos 5 e 6) em ao menos uma residência, além de já ter ocorrido abatimento do solo e parte do quintal e muro ter sido afetado, necessitando intervenção dos moradores. Segundo os moradores as trincas e rachaduras estão ativas e aumentando gradativamente, o que evidencia o risco do local.

**Grau de risco:** Alto

- Sugestões de intervenção:**
- 1) Implantação de sistema de alerta para eventos anômalos, para que os moradores possam ser removidos temporariamente do local com antecedência;
  - 2) Monitoramento das Áreas de Proteção Permanente (APP) para que não ocorra o avanço da ocupação;
  - 3) Verificar a possibilidade de realizar estudos hidráulicos e geotécnicos e das proposições possíveis para remediação dos processos de inundação, com acompanhamento de profissional habilitado;
  - 4) Promover palestras visando conscientização ambiental e em relação as áreas de risco do município;
  - 5) Remoção da população em casos de cheias;
  - 6) Implantar sistema de drenagem de águas pluviais adequado para as necessidades hidráulicas da área.
