PEDREIRA - SP
 SP_PEDREIR_SR_11_CPRM
 Março / 2019

Rua José Rocco, Rua Padre Alexandrino de Barros - VI. Santo Antônio

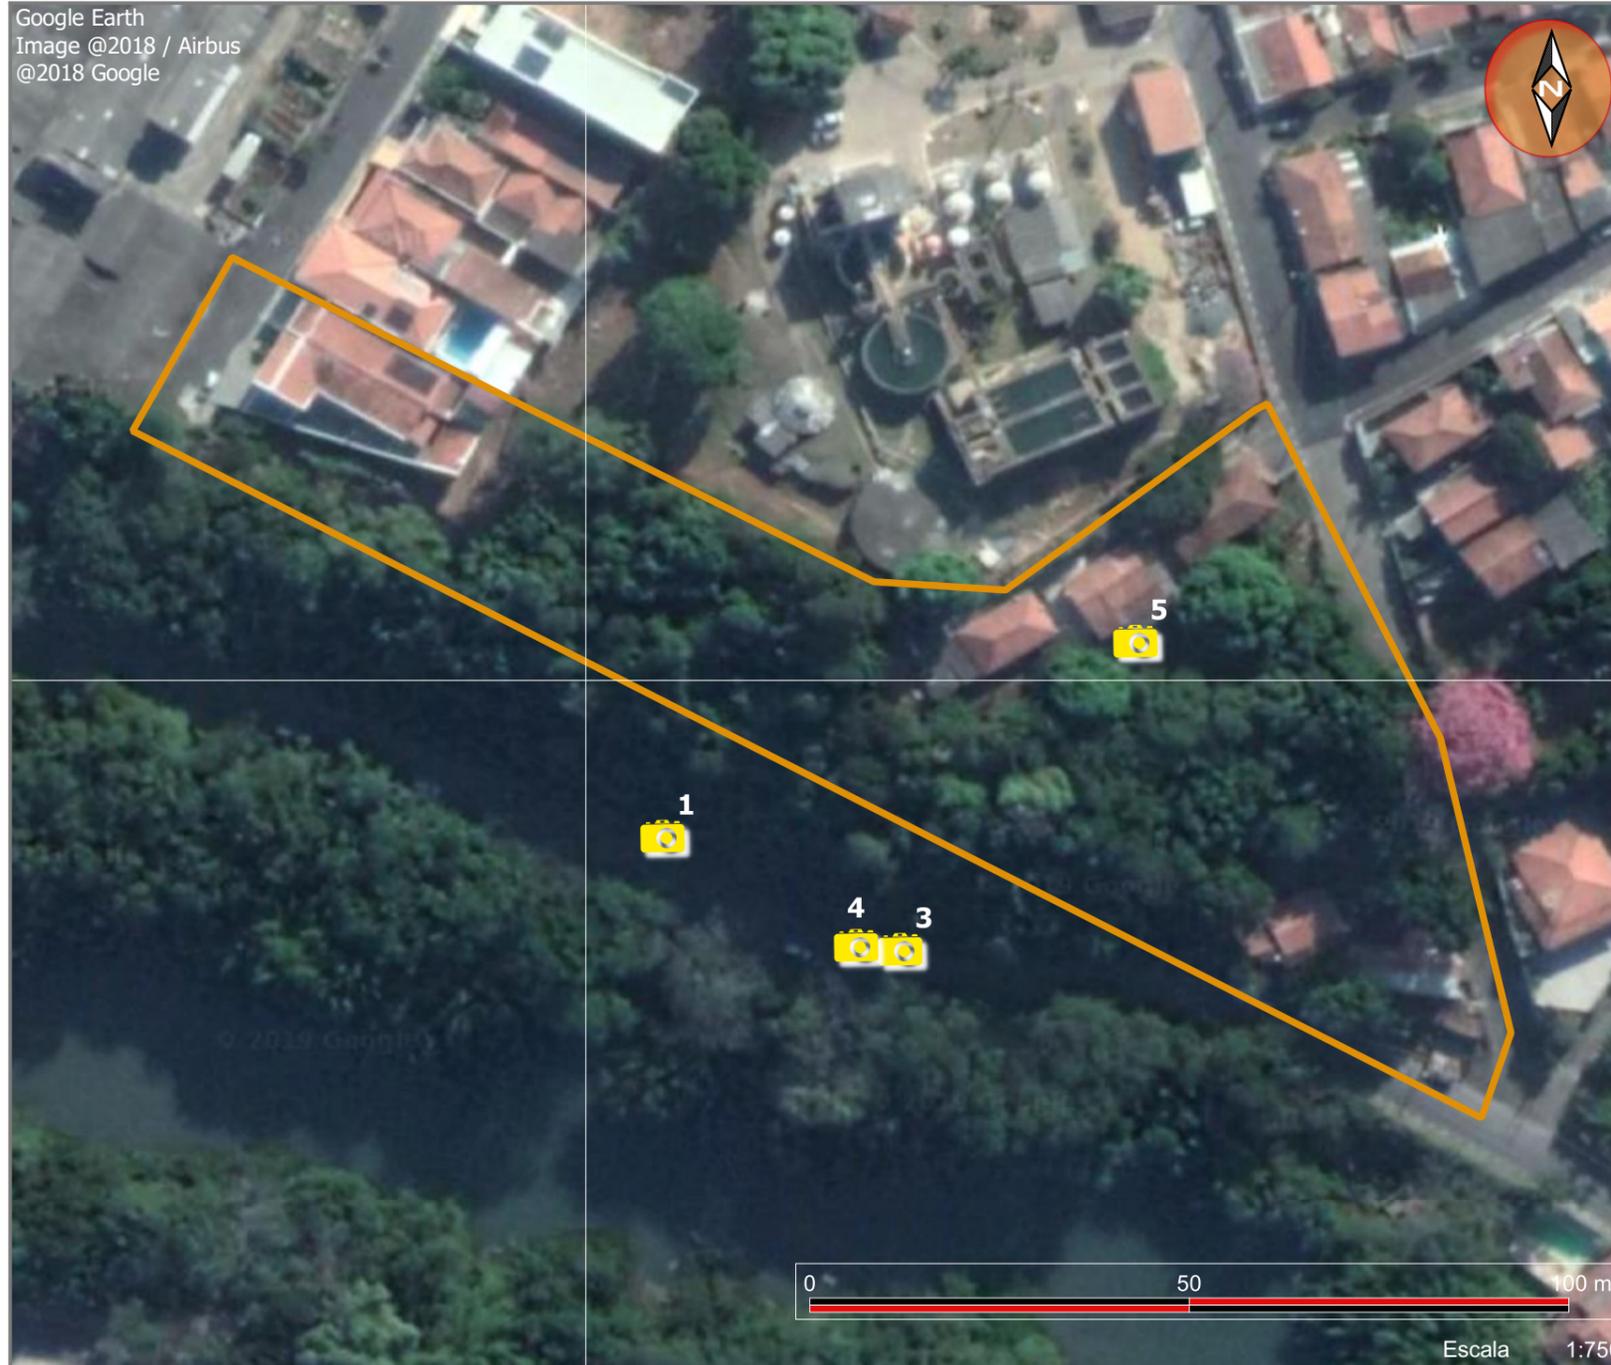
Descrição: Em 12 de janeiro de 2011 houve um grande deslizamento aparentemente planar em encosta que fechou a Rua José Rocco. O volume de solo e vegetação chegou a uma altura de até cerca de sete metros. Esta encosta de grande declividade fica as margens do Rio Jaguari e, embora densamente vegetado, ainda apresenta diversas cicatrizes que mostram outros deslizamentos menores posteriores ao evento de 2011. Há casas a montante na Rua Pe. Alexandrino de Barros que apresentam grandes áreas de infiltração de água pluvial na crista do talude e sinais de movimentação do solo como trincas nos pisos e paredes e afundamento local de pisos. Um outro problema é que, mesmo tendo sido feita uma pequena obra na crista, o sistema de drenagem das águas das chuvas é insuficiente para tentar manter a estabilidade da encosta que atualmente não possui nenhuma contenção estrutural.

Tipologia do Processo: Deslizamento
Quantidade de imóveis em risco: 9
Quantidade de pessoas em risco: 36
Grau de risco: Alto

Sugestões de intervenção: 1) Monitoramento constante de quaisquer sinais de movimentação (fissuras, trincas, degraus de abatimento, surgências d'água etc) pela Defesa Civil;

2) Implantação de políticas de controle urbano para inibir atuais e futuras construções e ocupações irregulares e escavações agressivas no setor;
 3) Fiscalização municipal para evitar a ocupação de setores de risco e levar ao cumprimento da legislação vigente, como a Lei 12.608 de 10 de abril de 2012;

4) Implantação de sistema de drenagem eficiente para águas pluviais em toda extensão do município e manutenção eficiente dos mecanismos já existentes;

5) Formação de líderes comunitários para apoiar a Defesa Civil Municipal;
 6) Criar palestras visando a conscientização ambiental em relação aos setores de risco do município;

7) Desenvolver estudos que indiquem a intervenção estrutural mais adequada ao talude como retaludamento ou contenções, a fim de evitar novos deslizamentos.
