## Setorização de Áreas em Alto e Muito Alto Risco a Movimentos de Massa, Enchentes e Inundações Jarinu – SP (Outubro de 2025)

A **Área JAR-07** compreende setor de risco, localizado ao longo da **Rua Lirio Branco**, trata-se da vazante da **Represa Ribeirão Maracanã** com risco de desmoronamento da encosta onde se encontra localizadas residências ao longo de seu leito, situado na periferia do município de Jarinu.

A área encontra-se localizada na área rural do município, com média densidade de ocupação, infraestrutura precária e predomínio de construções de alvenaria. **Área JAR-07 (Bairro Jardim Roseiral) – Deslizamento – R2 – Risco Médio.**

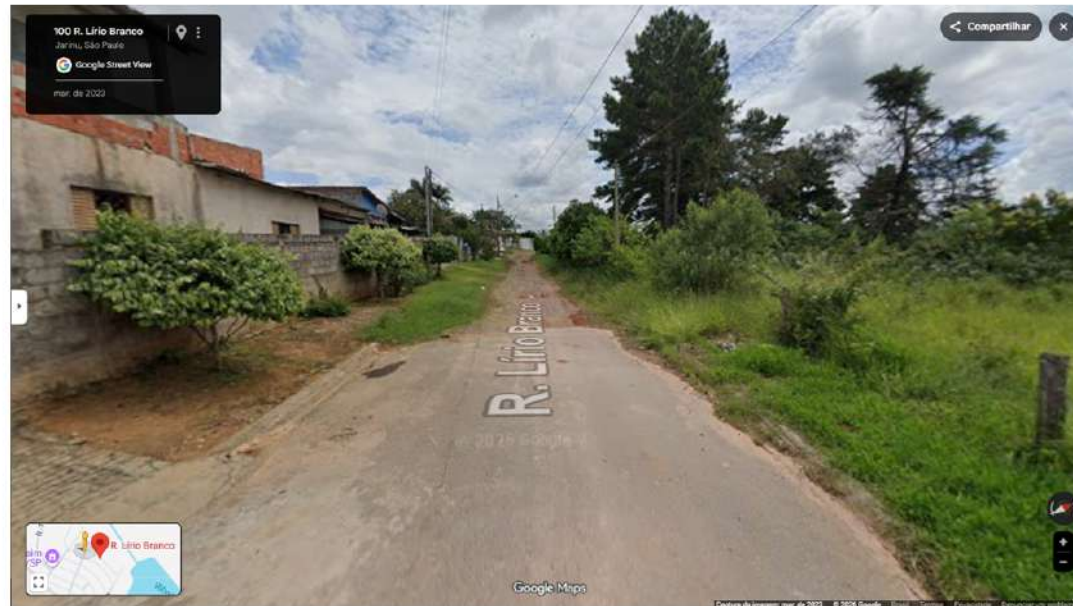
Espera-se para a área **JAR-07** a ocorrência de inundação em eventos de grande magnitude, provocando o extravasamento das águas do leito maior para a planície de inundação. Há possibilidade de impacto nas moradias ao longo da drenagem a montante da ponte. Nesse caso, o grau de risco da área **JAR-07** foi definido como **R2 – Risco Médio**.

Imagem 001: Rua Lírio Branco, altura do nº 100, em Março de 2023 (Foto: Google Street View) – PLANCON.

- estudo da dinâmica da bacia de contribuição do córrego que passa pela área, no trecho avaliado, para dimensionamento de obras de escoamento superficial e proteção de margem;
- monitoramento da inundação por meio da instalação de régua de nível de água.

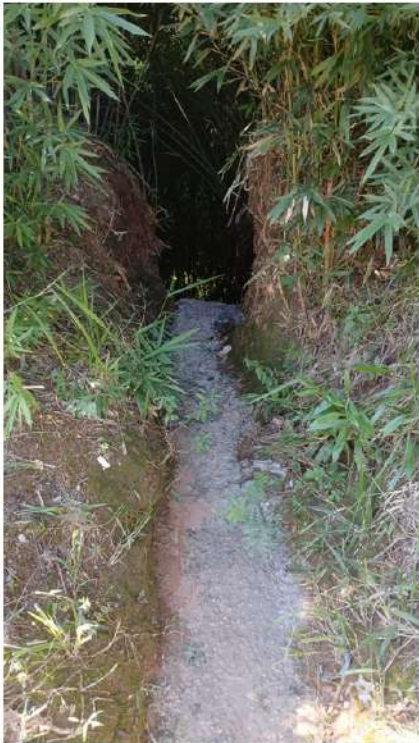
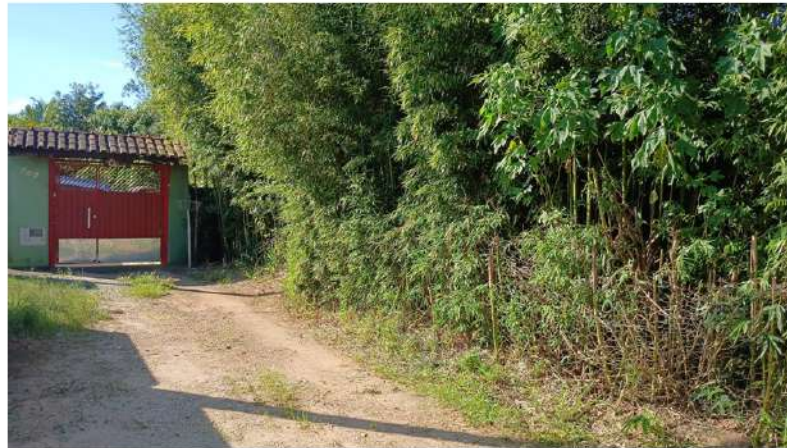
Apesar de possuir pavimentação parcial, observa-se a existência de uma cratera decorrente da ação contínua do escoamento superficial das águas; a qual compromete a integridade da vida e eleva o risco de desmoronamentos e acidentes. Agrava-se esse cenário pelo descarte irregular de resíduos sólidos no interior da referida erosão – prática que contribui para a degradação ambiental e amplia a vulnerabilidade das famílias residentes no entorno.

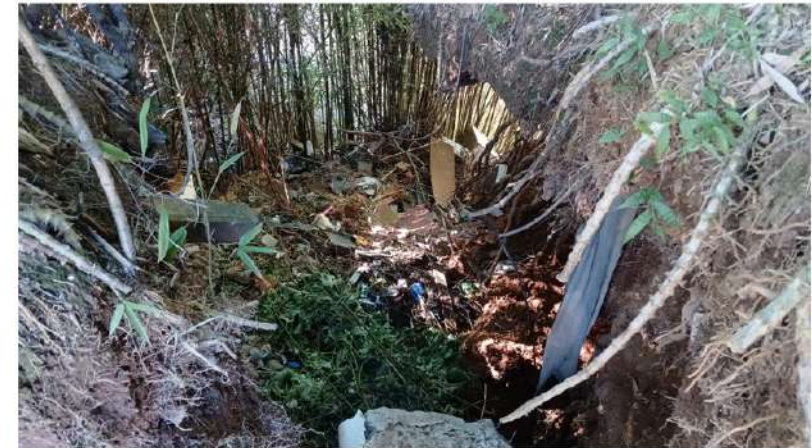
Como podemos observar nos registros fotográficos atuais (feitos pelos Agentes da Defesa Civil em 10.10.2025); a Prefeitura promoveu a pavimentação parcial da Rua Lírio Branco; e, com isso, houve uma significativa melhoria no sistema de drenagem na área JAR-007.
