### RELATÓRIO ATENDIMENTO DEFESA CIVIL

Ocorrência	1239 / 2025	Ouvidoria	
Processo	57560/2025	Data	22/09/2025

**RELATÓRIO TÉCNICO**

**Assunto:** Vistoria Técnica em Obra de Drenagem e Análise de Deslizamento de Encosta na Avenida 9 de Julho – Pq. Paraíso, Itapeçerica da Serra - SP.

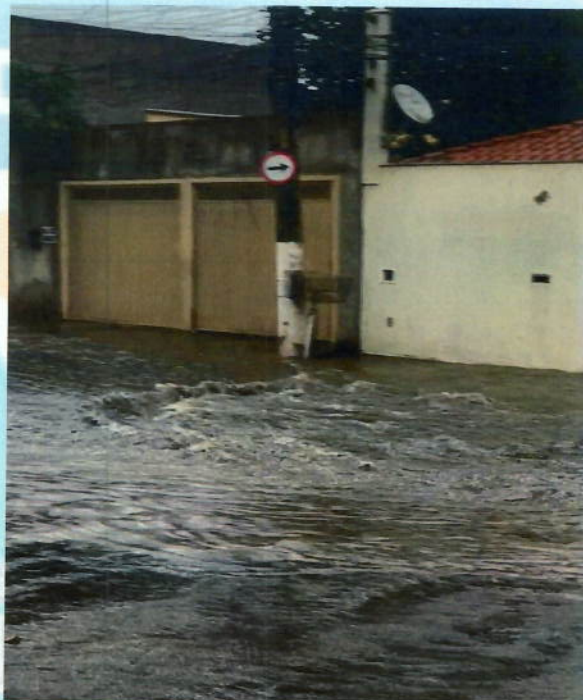
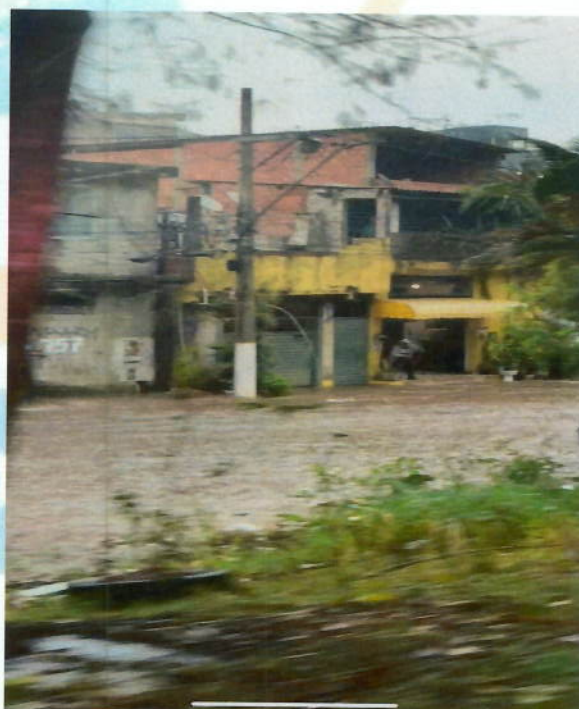
**RELATÓRIO FOTOGRÁFICO 22/09/2025**  
**O.S 1239/25 AVENIDA NOVE DE JULHO Nº2248**  
**PARQUE PARAISO**

Após a chuva ocorrida na tarde do dia 22 de setembro de 2025 com uma grande precipitação de 49mm em apenas 35 minutos, a equipe da Secretaria de Proteção e Defesa Civil realizou monitoramento na extensão da Avenida 9 de Julho e as ruas adjacentes, onde foi constatado que as tubulações existentes não estão comportando.

Informo também que foi constatado solapamentos e desbarrancamentos ao final das tubulações existentes, ocasionando aberturas indesejáveis podendo atingir a via de acesso à Rodovia BR116.

Secretária da Defesa Civil dentro de suas atribuições, como conjunto de ações preventivas, de socorro, assistenciais e recuperativas destinadas a evitar desastres e minimizar seus impactos para a população e restabelecer a normalidade social e proteção a vida, vem respeitosamente encaminhar a Secretaria de Obras e Serviços e delibere o que for necessário para conter as erosões antes que atinja a via de acesso.

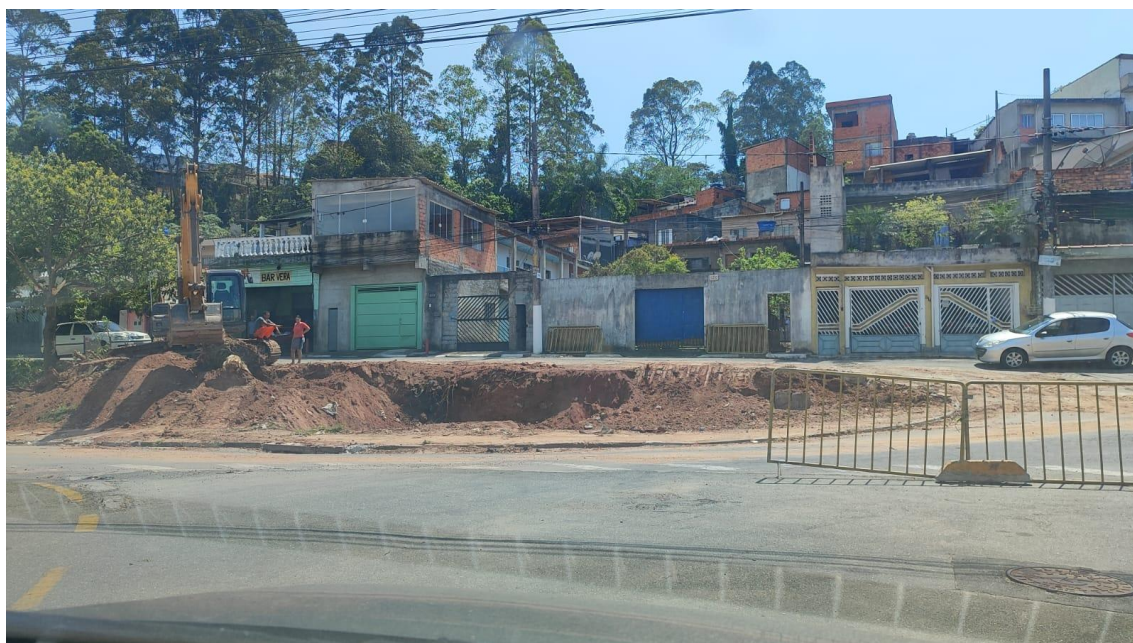
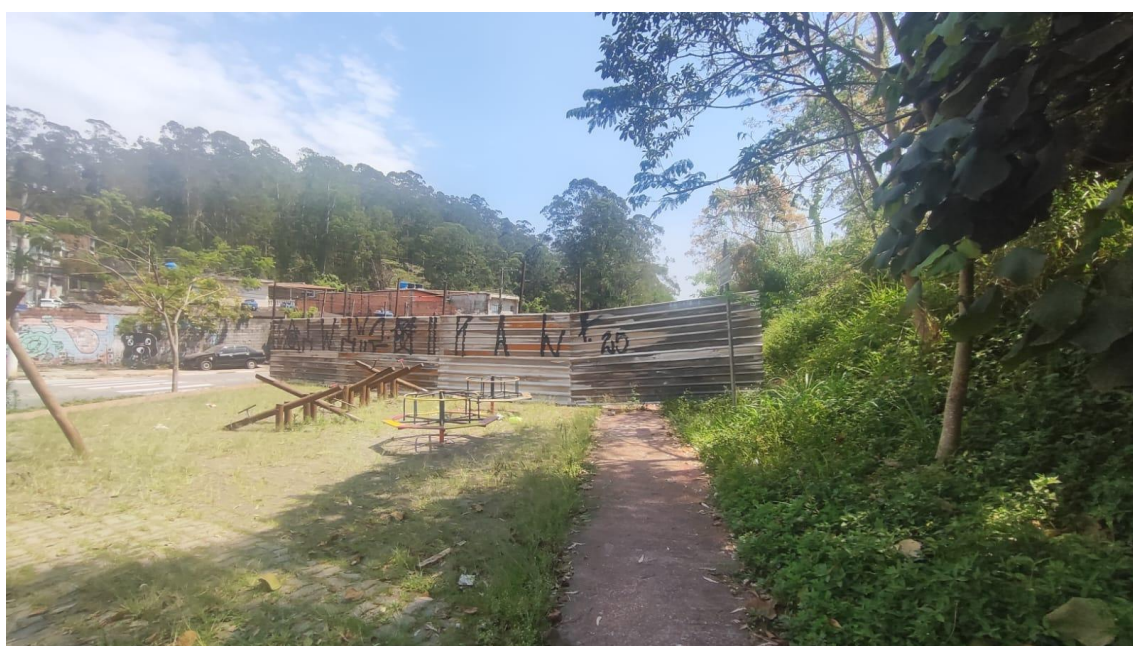
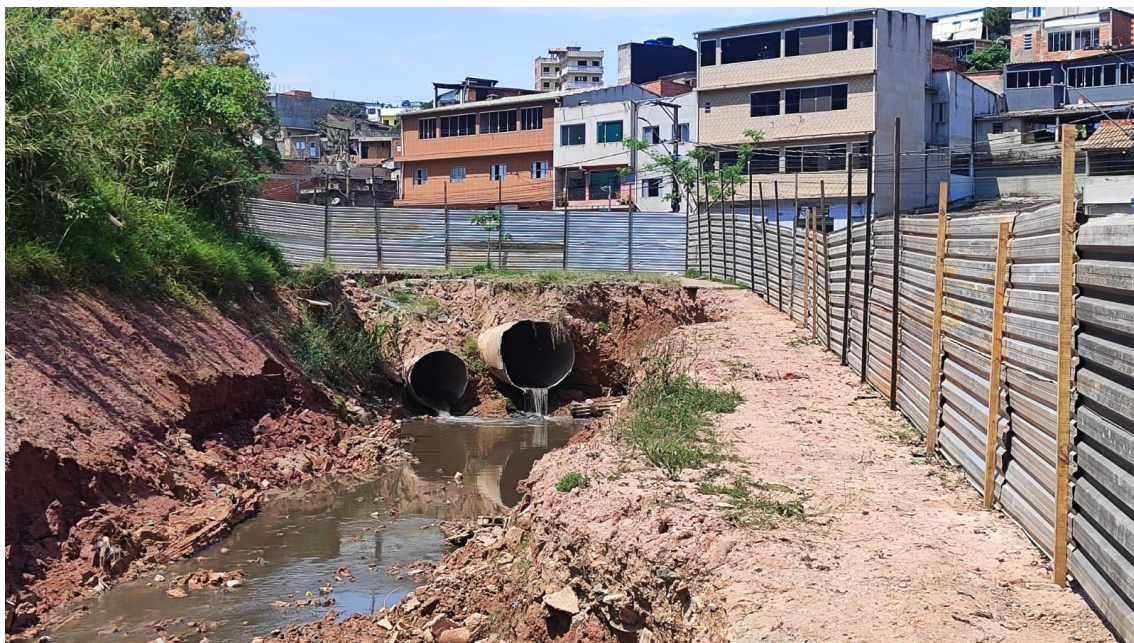
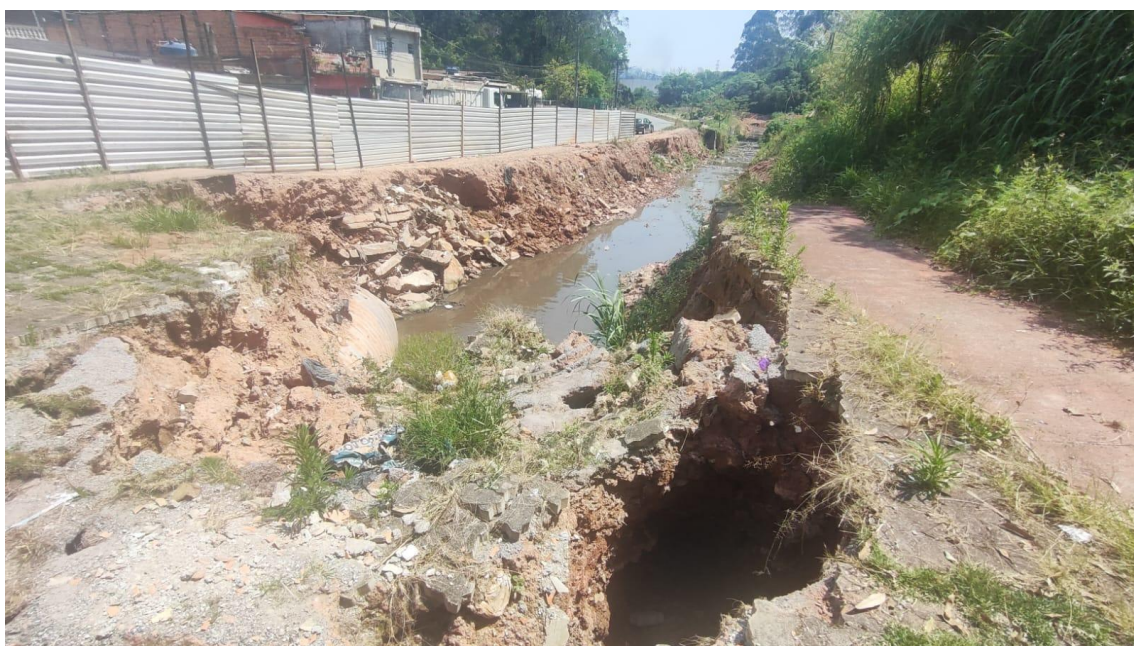
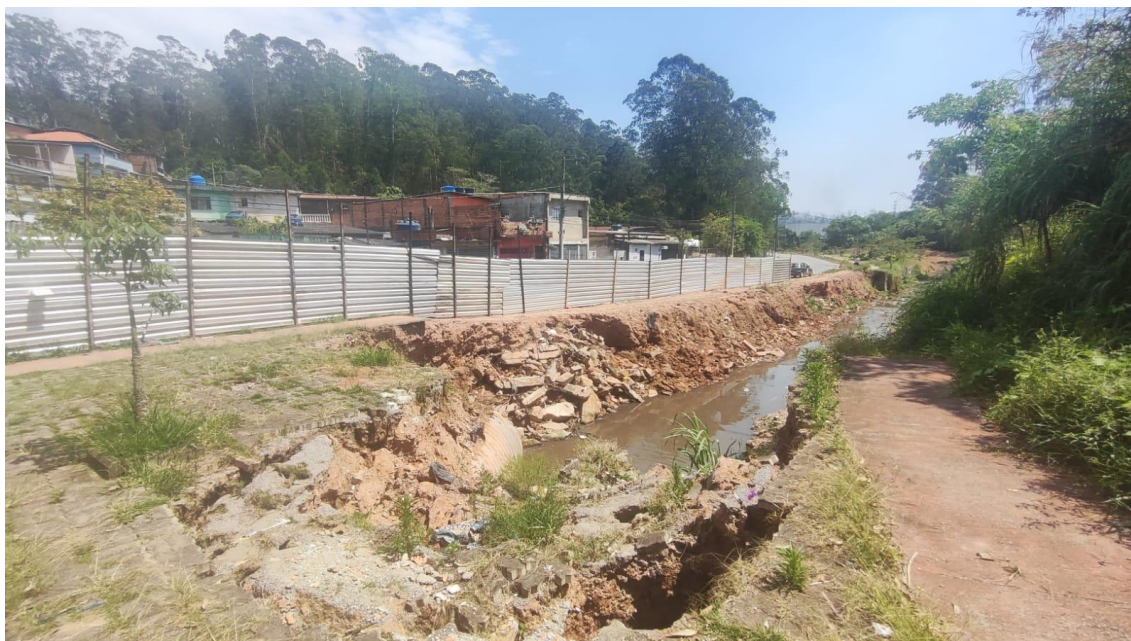
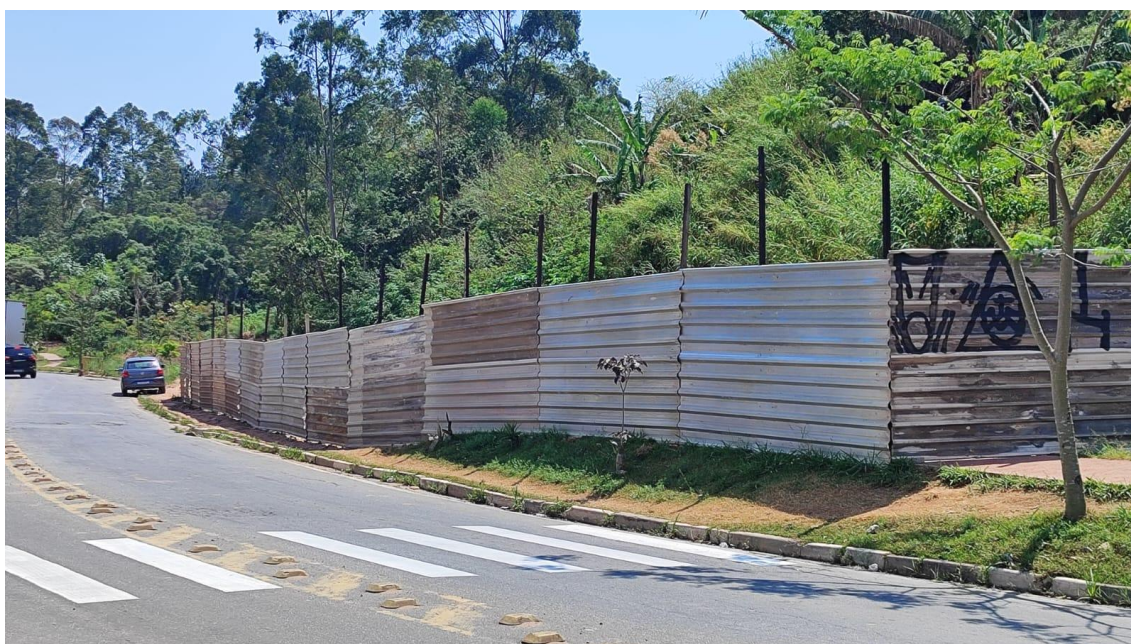
No dia 22 de setembro de 2025, após um período de chuvas intensas, ocorreu um deslizamento de terra que afetou uma área de aproximadamente 70 metros de extensão por 7 metros de largura, inviabilizando parte da via e expondo a tubulação existente

O deslizamento foi de natureza superficial, atingindo uma profundidade média de 1,5 metro. A massa de terra deslocada atingiu o leito da rua, sobrepondo-se à vala de drenagem e danificando a tubulação em alguns pontos. Foi constatada a saturação do solo, indicando excesso de umidade.

Antes do desmoronamento, moradores relataram o aparecimento de pequenas trincas e rachaduras no solo. Na vistoria, foram observadas nas áreas adjacentes fendas de tração na crista do talude.

As bocas de lobo instaladas se mostraram ineficientes para lidar com o volume de água das chuvas, pois a vala de drenagem recém-aberta e a tubulação ainda não finalizada funcionaram como um ponto de acumulação de água, o que aumentou a pressão sobre o solo.

O desmoronamento foi causado pela saturação do solo em decorrência de chuvas intensas, como a ausência de drenagem.

Com isso foi solicitado de imediato a interdição da área de risco para evitar novos acidentes.

Com base nas informações levantadas e para evitar o desmoronamento da via foi proposto a execução de serviços de drenagem superficial com instalação de grelhas para o escoamento da água e a recuperação de drenagem com aduelas 3,00x3,00.
