PLANO MUNICIPAL DE SANEAMENTO LIMEIRA / SP

**DRENAGEM URBANA E
MANEJO DE ÁGUAS PLUVIAIS**

RELATÓRIO 4

DEZEMBRO DE 2013

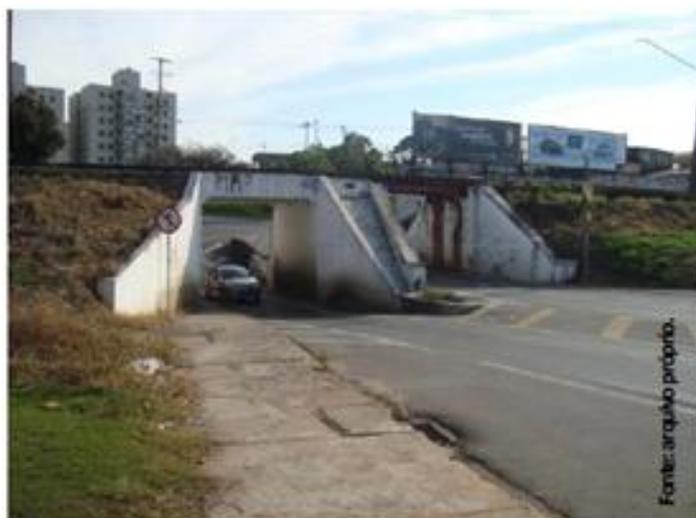
FIGURA 9: Rebaixamento da Passagem Provocada pelo Acúmulo de Água das Chuvas

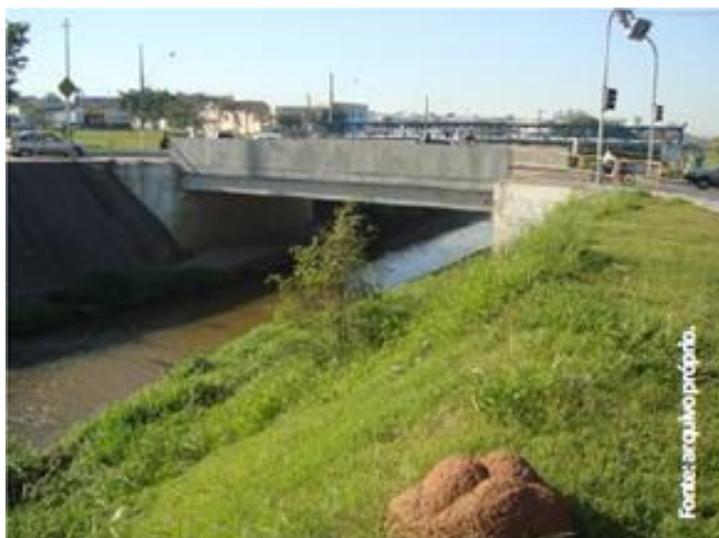
A estrutura de sustentação da Ponte Preta funciona como um *medidor parshall*¹ (ponto 01 da FIGURA 7), fazendo com que a vazão seja reduzida e ocorra o transbordamento do ribeirão em períodos de chuva intensa. Nestas condições a inclinação do terreno direciona a água para a passagem sob a ferrovia (ponto 02 na FIGURA 7)

FIGURA 10: Estrangulamento da Vazão sob a Ponte Preta

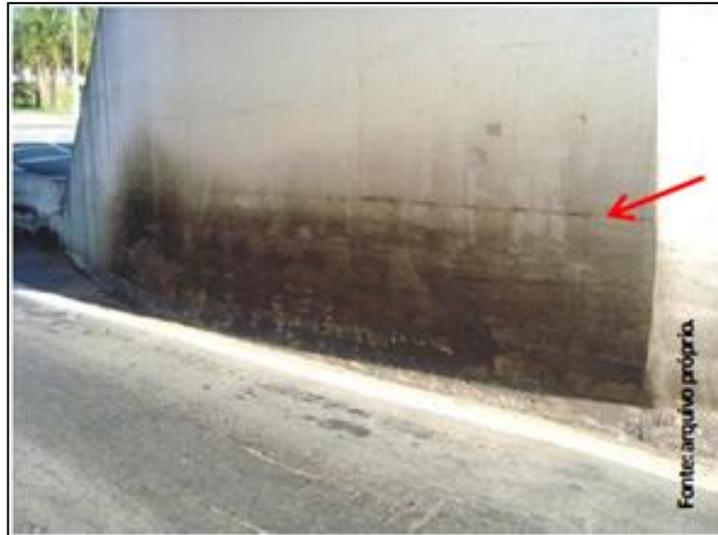
FIGURA 11: Marcas do Nível Alcançado pela Água da Inundação

Não há registros da Defesa Civil sobre ocorrências nessa região, no entanto, de acordo com o Plano Municipal de Redução de Risco (PMRR) quando na elaboração de entrevistas junto aos agentes da Prefeitura Municipal de Limeira e aos munícipes, houve relatos de incidentes de alagamentos várias vezes no ano, e que em alguns locais o nível d'água ultrapassou a marca de 1 metro, conforme pode ser verificado na FIGURA 7.

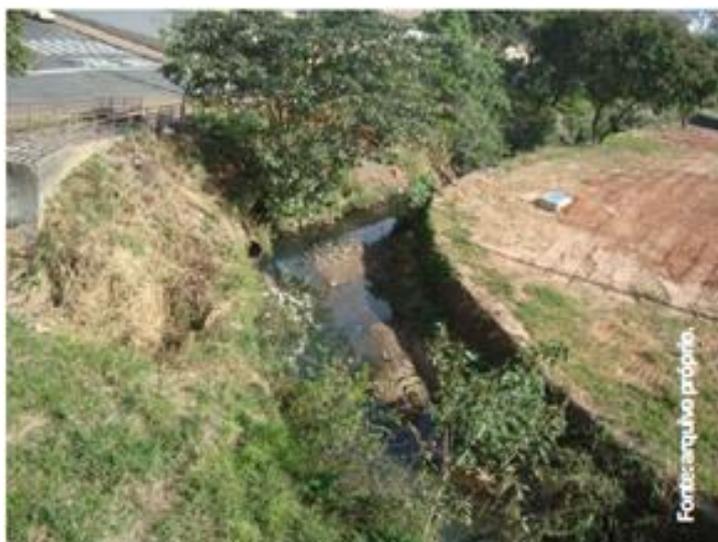
FIGURA 15: Canal de Drenagem Carente de Limpeza e Desassoreamento

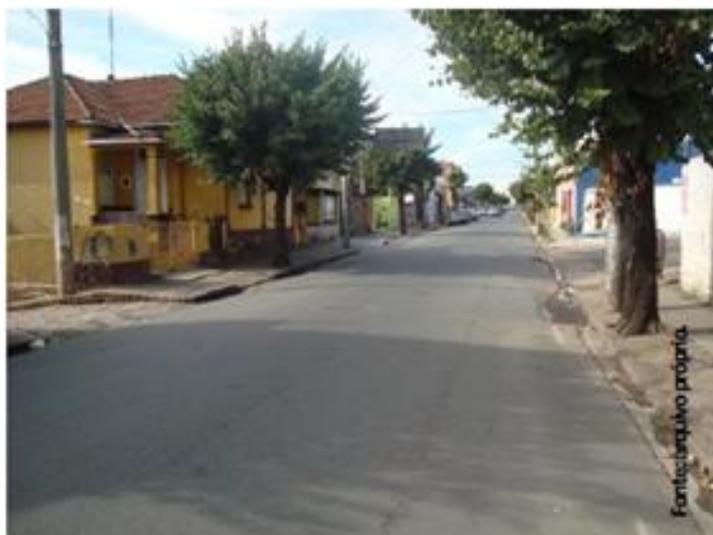
Na Avenida Campinas, lindeira à ferrovia e ao Ribeirão Tatu, no trecho entre as ruas perpendiculares, Santos Dumont e Benedito Kuhl, verifica-se ocorrência de alagamento e enxurrada sem atingir diretamente as edificações. A via possui cota dez metros abaixo da sua paralela e apresenta rede de GAP, a qual tem se mostrado ineficiente para dar vazão ao fluxo de água que se concentra nesta via.

FIGURA 16: Av. Campinas - Sujeita a Eventos de Alagamento

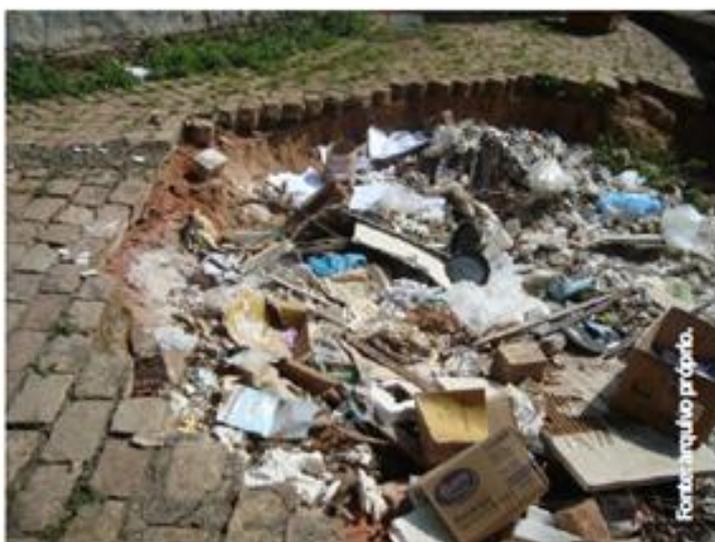
Na Rua dos Filtros foi identificado um ponto viciado de descarte de lixo (ponto 04 na FIGURA 13), o que pode resultar no entupimento das redes de GAP e consequentemente no agravamento do quadro de risco neste setor.

FIGURA 19: Erosão e Acúmulo de Lixo ao Final da Rua dos Filtros - Próximo à Saída da Rede de Águas Pluviais

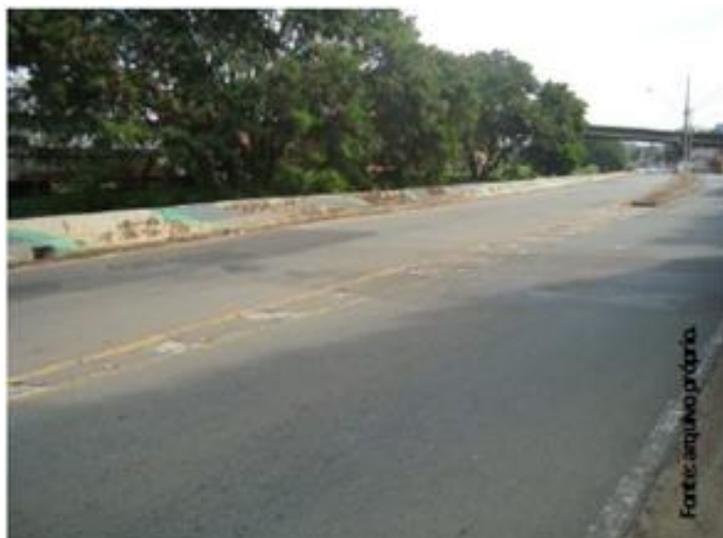
Na Avenida Engenheiro Antônio Eugênio Lucato, mais conhecida como Marginal Tatu, altura da Açúcar União, no trecho entre as Avenidas Sargento Pessoto e Ruy Barbosa, ocorre alagamento devido ao represamento causado pela mureta de proteção da via (ponto 05). Isso ocorre, pois saídas de drenagens, constituídas por aberturas na mureta de proteção, são insuficientes para que a água acumulada na pista escoe para o Ribeirão Tatu.

FIGURA 20: Mureta de Proteção com Aberturas Escassas para o Escoamento de Água

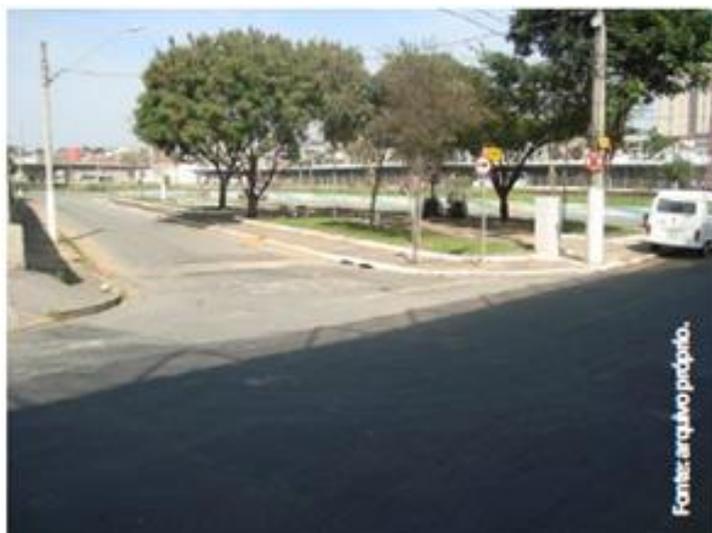
FIGURA 21: Praça da União - Local Onde se Concentra a Água Acumulada

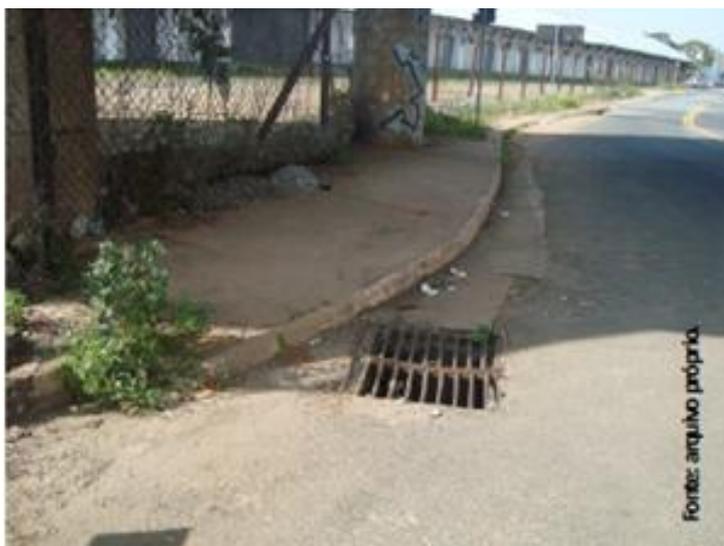
Sob o viaduto Jânio Quadros, ocorre alagamento da via. A água que vem do viaduto Jânio Quadros (ponto 06 -FIGURA 13) cria uma película sobre a pista, a qual demora em ser absorvida pela rede de GAP, impedindo o tráfego de pedestres e veículos em eventos de chuvas intensas.

FIGURA 22: Sistema de Drenagem Insuficiente para Vazão em Dias de Chuva Intensa

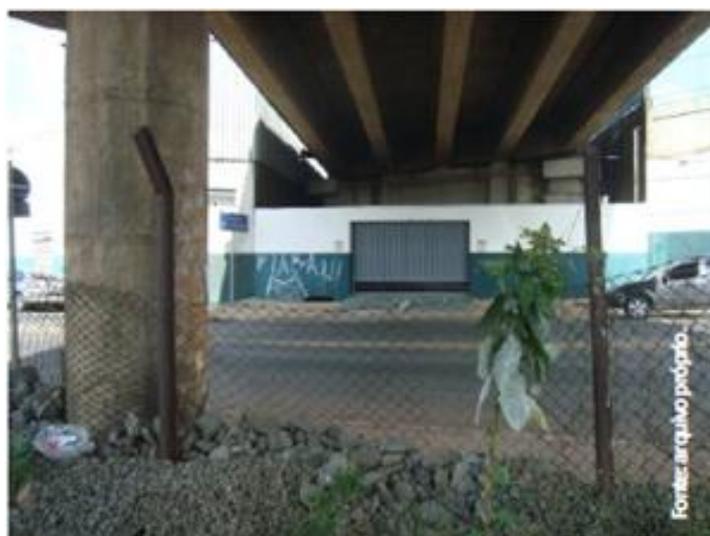
FIGURA 23: Rua Cunha Bastos - Sujeira e Alagamento de Vias e Obstrução de Passagem de Carros e Pedestres

d) Existe registro da Defesa Civil sobre ocorrências de alagamento de vias na Rua Cunha Bastos, no mês de março de 2009 e em janeiro de 2012, tendo a água alcançado o nível máximo de 0,3 m.

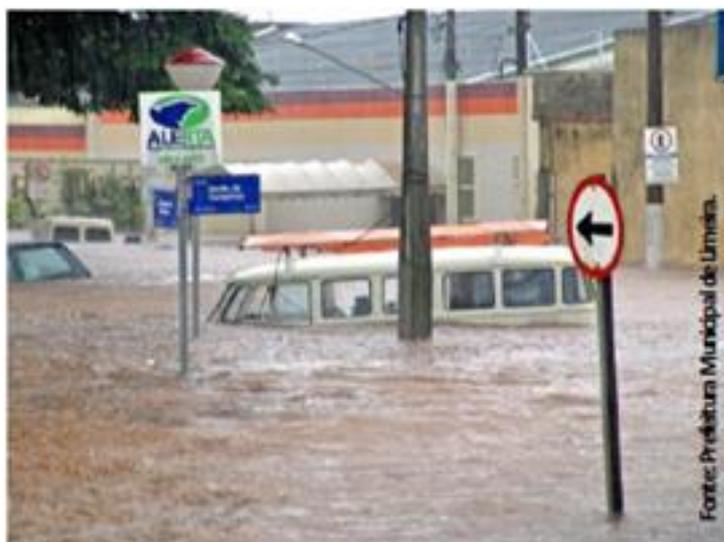
FIGURA 27: Registro Fotográfico de Inundação Ocorrida em 2007

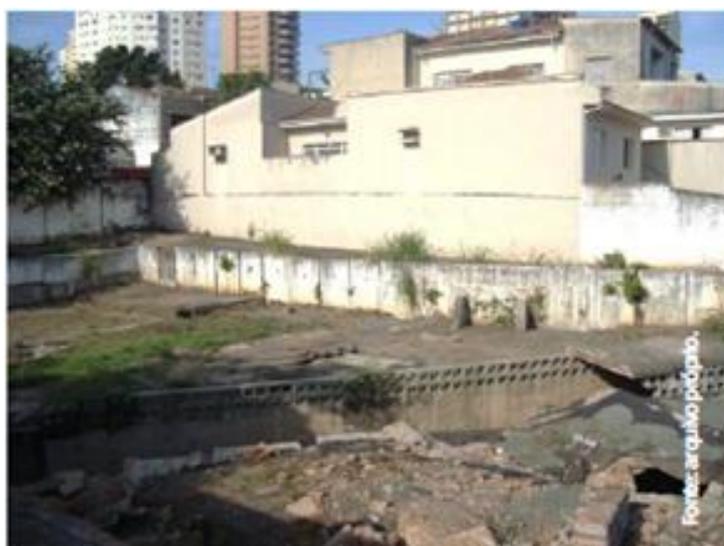
Com a construção da Bacia do Mercado em 2008 (ponto 01 -FIGURA 25) a média do nível d'água em alagamentos reduziu de 2,0 m para de 1,0 m/1,5 m e as fortes enxurradas que arrastavam carros e pessoas foram sanadas. No entanto, foi possível constatar que a bacia de contenção necessita de reforma devido à falta de manutenção em seus quatros anos de operação.

FIGURA 29: Falta de Manutenção da Bacia do Mercado Modelo – Contribuição para o Assoreamento do Canal

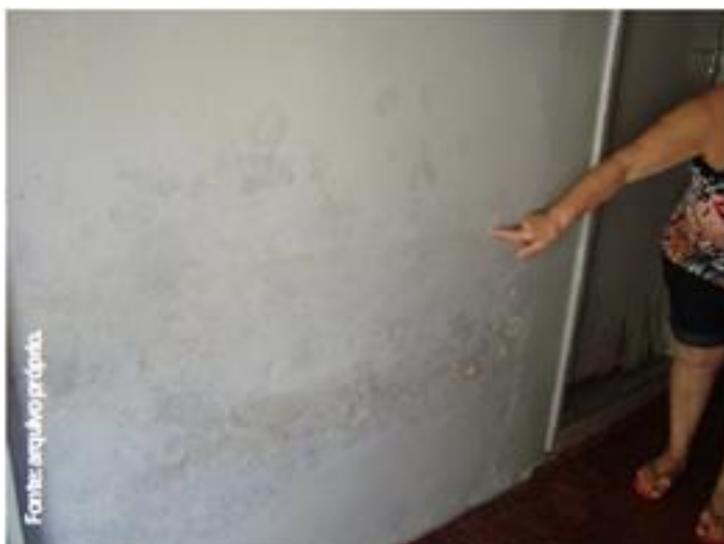
As ruas adjacentes ao Mercado Modelo também sofrem com o alagamento de vias e os imóveis da região, com a invasão pela água das chuvas. Na Rua Barão de Campinas, ao lado da bacia de contenção, constatou-se a ocorrência de alagamento de residências, através do relato da moradora e identificação de marcas nas paredes de diversos cômodos.

FIGURA 30: Moradora Indicando a Altura da Água Alcançada pela Inundação

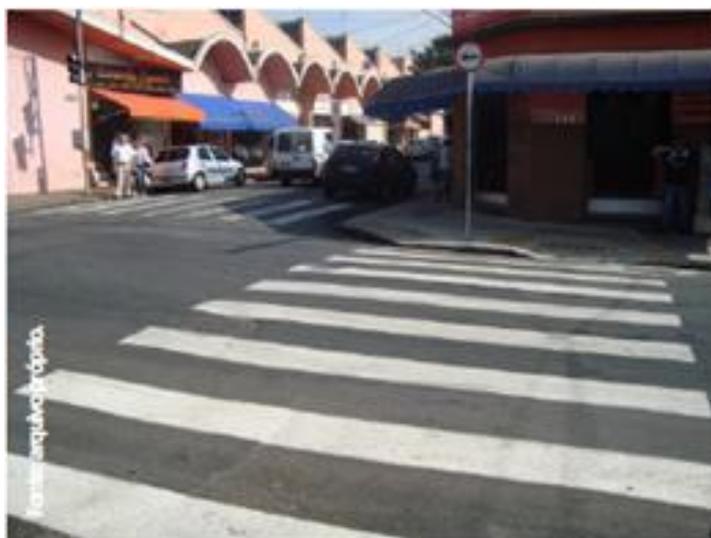
A Rua Barão de Cascalho também apresenta pontos de alagamento, no entroncamento com a Rua Sete de Setembro por encontrar-se na cota mais baixa da região.

FIGURA 31: Rua Barão de Cascalho - Também Atingida pelo Alagamento na Baixada do Mercado Modelo

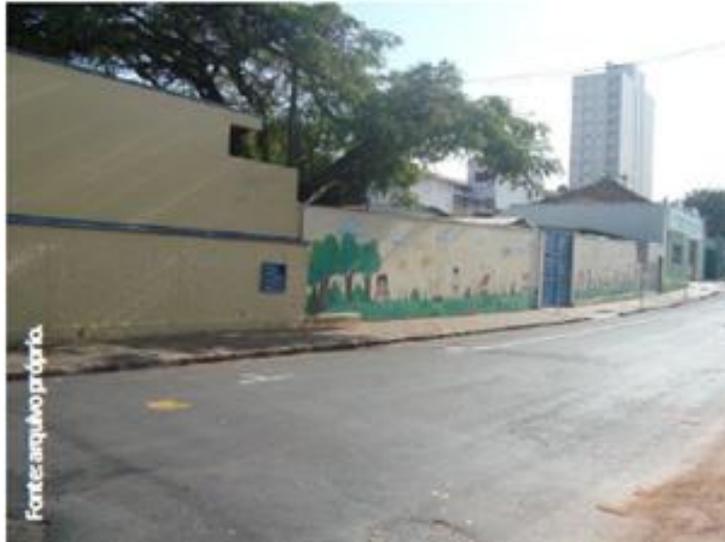
FIGURA 32: EMEI Prof^a. Maria Vilma Buck Betaia - Área com Risco de Alagamento

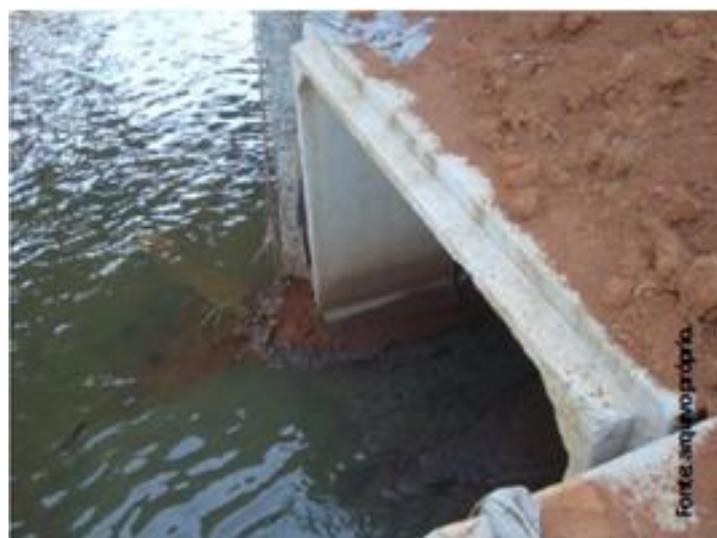
Segundo relato dos técnicos da administração pública, durante a visita de campo, o posicionamento do desaguadouro do Córrego Granja Machado no Ribeirão Tatu, não favorecia o escoamento, e causa efeito de remanso. Recentemente foram concluídas as obras para adequação do canal de drenagem (ponto 02 -FIGURA 35).

FIGURA 39: Desaguadouro do Córrego Granja Machado no Ribeirão Tatu - Recém Reformado

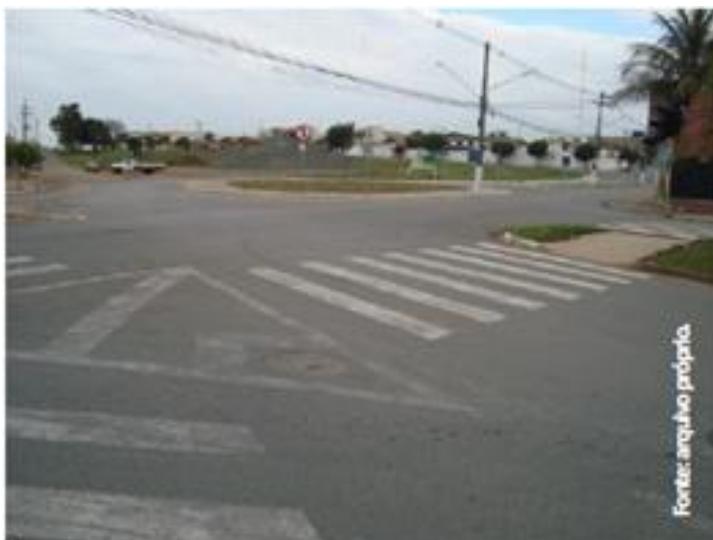
FIGURA 42: Rotatória da Av. Laranjeiras com a Av. Sto Antonio Fumagalli - Sujeito a Alagamento

Verifica-se ocorrência de alagamento na Avenida Fumagalli, cruzamento com Avenida Laranjeiras e em trecho da pista local da Rodovia Anhanguera (ponto 02 - FIGURA 41). A rede de GAP que recebe o fluxo dessa região e atravessa a Rodovia Anhanguera, para desaguar no Ribeirão Pires, não apresenta caimento suficiente para dar vazão à água que se acumula no local. A nascente presente no local (ponto 03), próxima ao cruzamento, encontra-se assoreada, fator que contribui para o agravamento do quadro de risco.

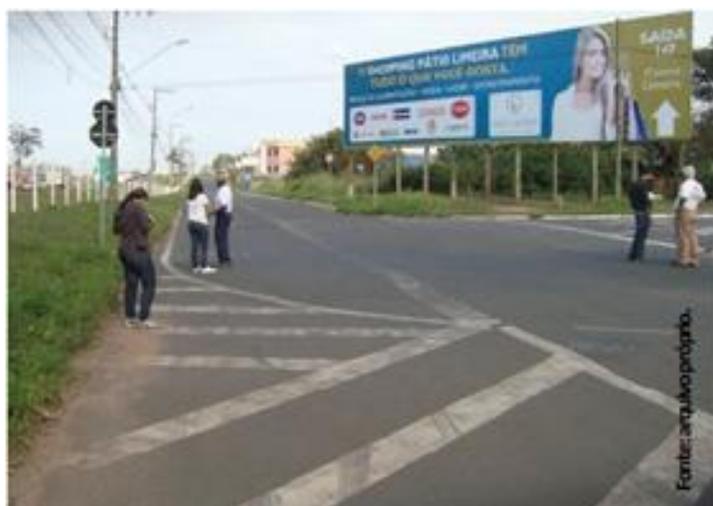
FIGURA 43: Rua Miguel Guidotte, Marginal da Rod. Anhanguera - Sujeito a Alagamento.

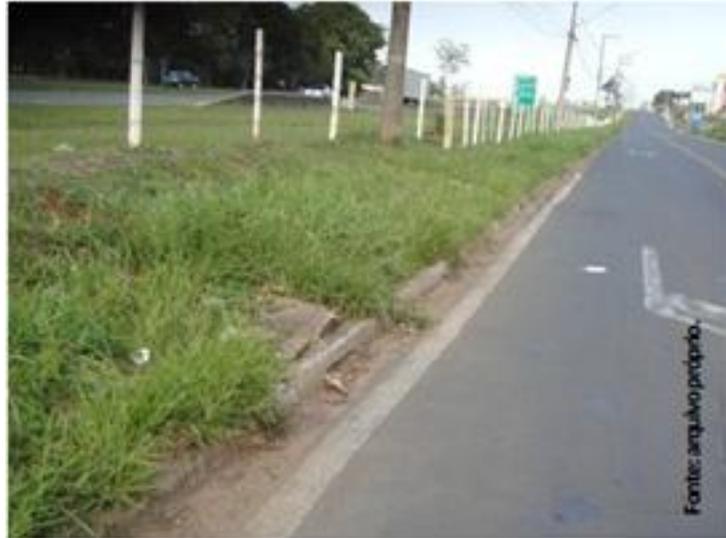
Constatou-se deficiência na manutenção do sistema de drenagem, além da falta de limpeza e desassoreamento da nascente, onde ocorre o deságue do sistema de microdrenagem.

FIGURA 44: Rod. Anhanguera (à esq.) e Via Marginal - Boca de Lobo Obstruída

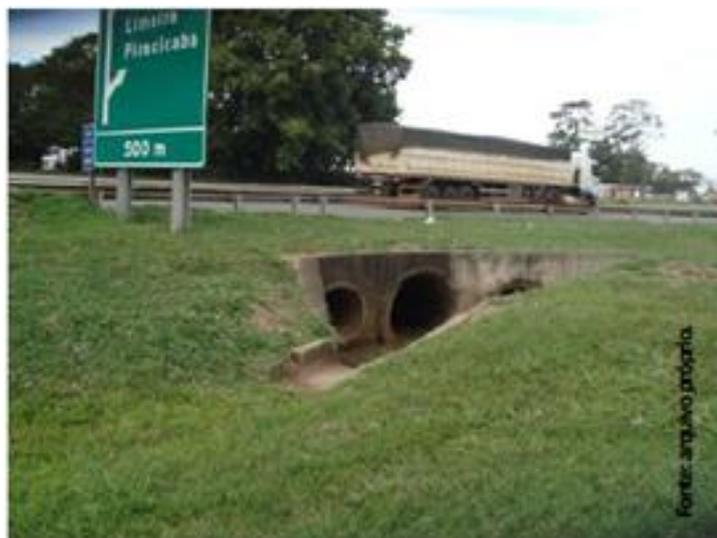
FIGURA 45: Passagem da Drenagem por Baixo da rod. Anhanguera

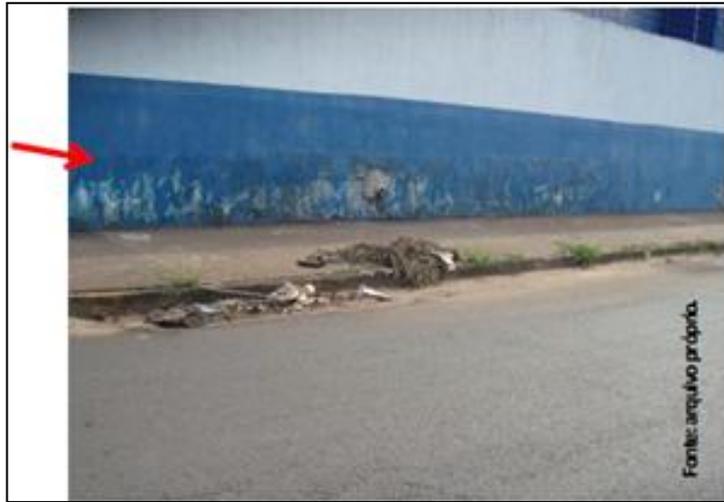
FIGURA 46: Obstrução de Boca de Lobo - Marca no Muro Indicando Nível de Alagamento

Não existem registros da Defesa Civil sobre ocorrências nessa região, no entanto, através de entrevista aos munícipes ficou constatado que a região em estudo está sujeita a alagamento, com recorrência ao longo dos últimos 4 anos, durante períodos de chuvas intensas, e o nível da água alcançou a marca de 0,5 m, o que pode ser comprovado através das marcas d'água nos muros das indústrias. Agentes da Prefeitura Municipal de Limeira relataram uma ocorrência, do ano de 2003, quando o nível da água ultrapassou a marca de 1,0 m e cobriu a Rodovia Anhanguera, impedindo o tráfego de veículos em ambos os sentidos.

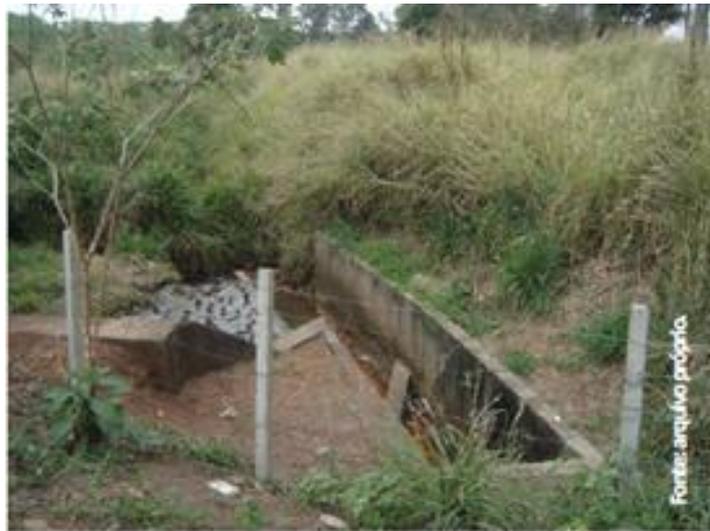
FIGURA 47: Desgaste do Sistema de Drenagem no Ribeirão dos Pires

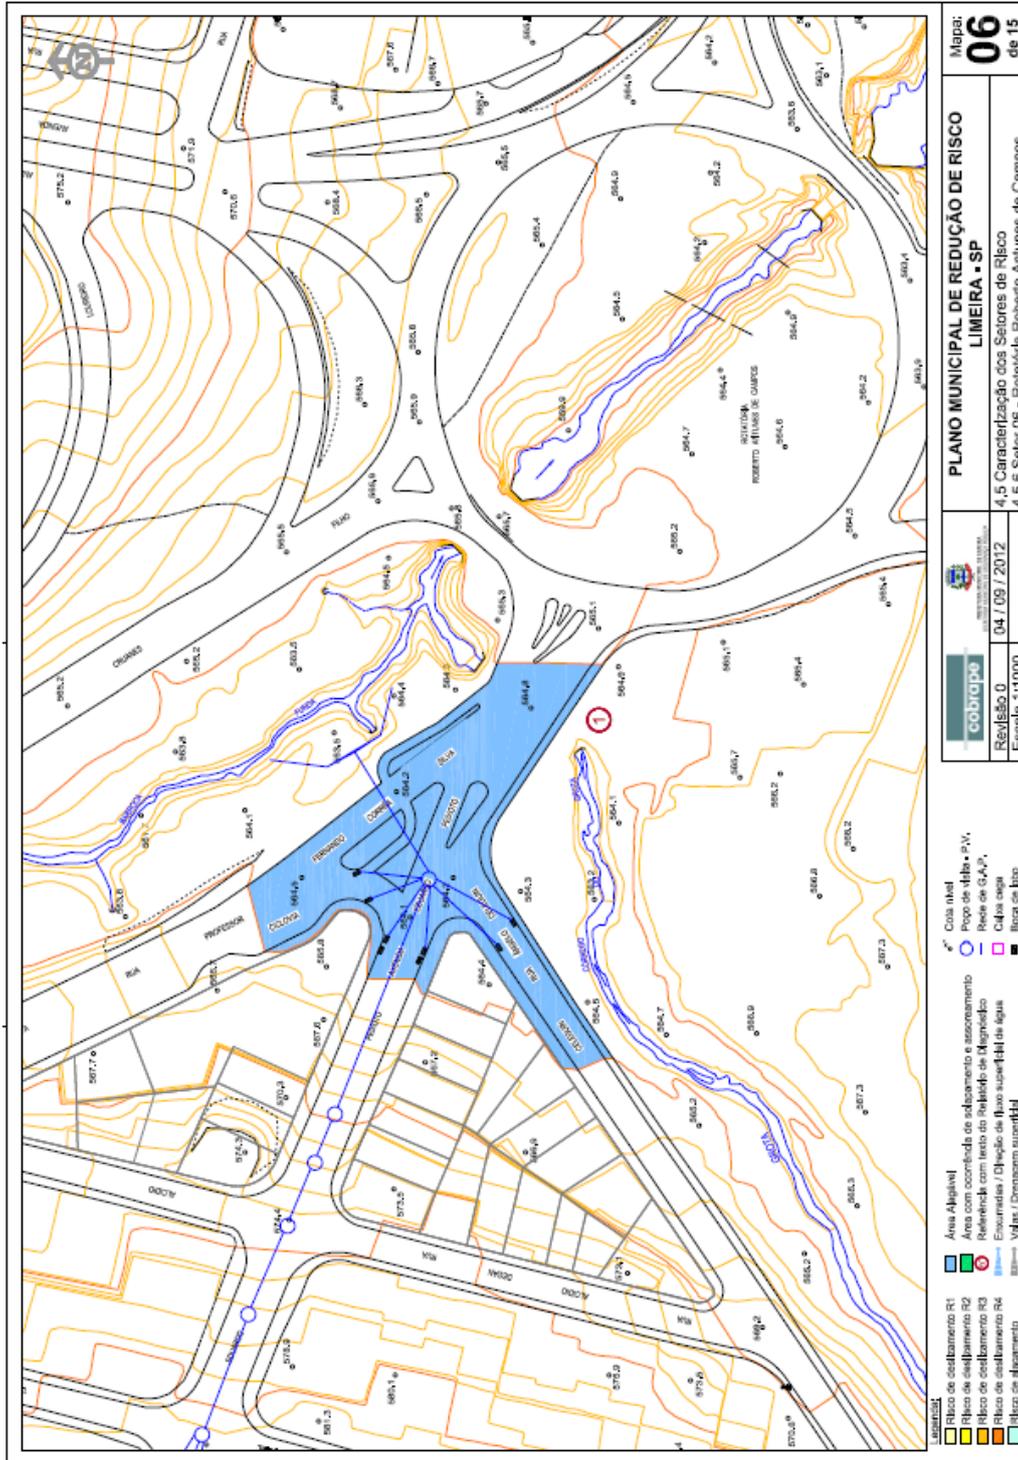
FIGURA 49: Área de Risco - Setor 6
Fonte: Prefeitura Municipal de Limeira

Área sujeita a ocorrência de alagamento ao final da Avenida Eduardo Peixoto decorrente da inundação do Córrego Barroca Funda, devido ao afinilamento da passagem sob a via (ponto 01 -FIGURA 49), realizada através de três tubos de concreto, cuja vazão mostra-se insuficiente para a quantidade de água em períodos de chuva intensa.

O quadro já favorável à ocorrência de inundação é agravado pela falta de manutenção e limpeza das galerias, dos tubos de concretos e pelo assoreamento e solapamento das margens do Córrego Barroca Funda.

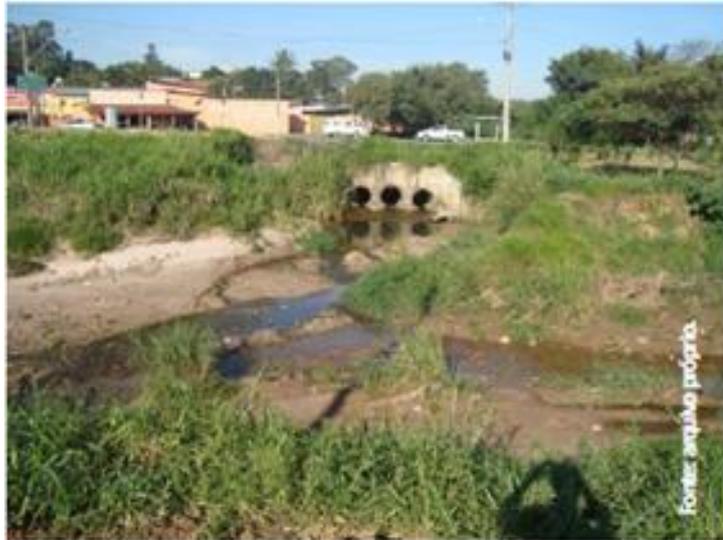
FIGURA 52: Desaguadouro do Córrego do Grotá no Córrego Barroca Funda

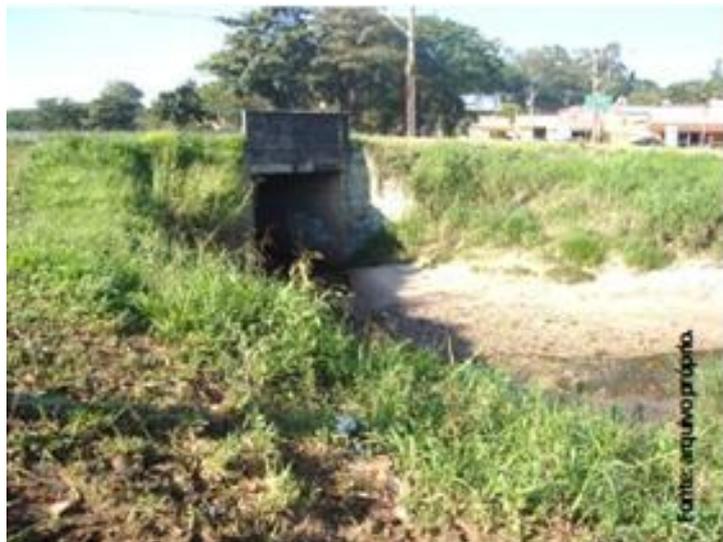
FIGURA 53: Afundamento da Calha do Córrego Barroca Funda

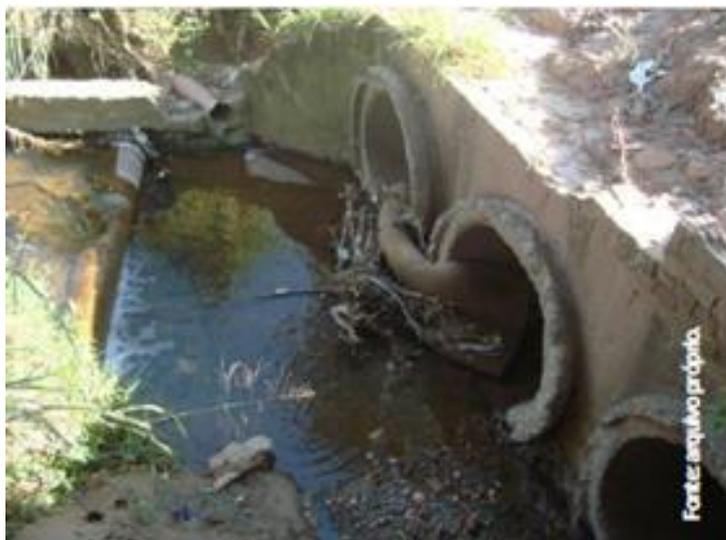
FIGURA 54: Lixo na Entrada do Canal que Une os Córregos Grota e Barroca Funda - Reduz a Vazão do Sistema de Drenagem

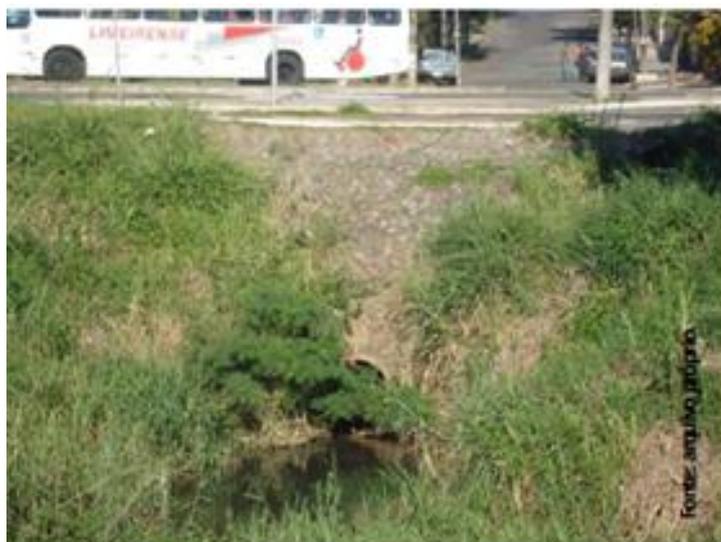
FIGURA 55: Falta de Limpeza e Manutenção - Capacidade de Vazão Diminuída

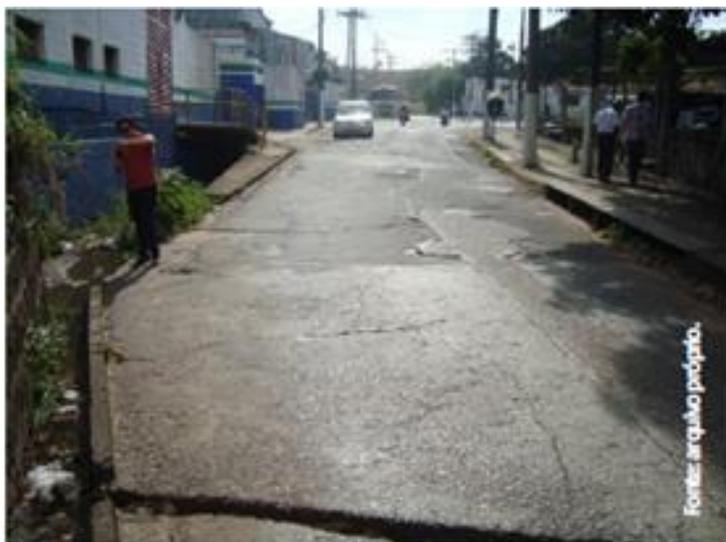
Área sujeita à ocorrência de alagamentos sob a ferrovia. Neste ponto a via está rebaixada em aproximadamente 2 m, em relação ao entorno, permitindo a transposição por baixo dos trilhos. Este aprofundamento do terreno cria um ponto de confluência das águas de chuva. Existe no local uma vala para escoamento, insuficiente para a vazão concentrada no local.

FIGURA 60: Drenagem na Lateral da Passagem

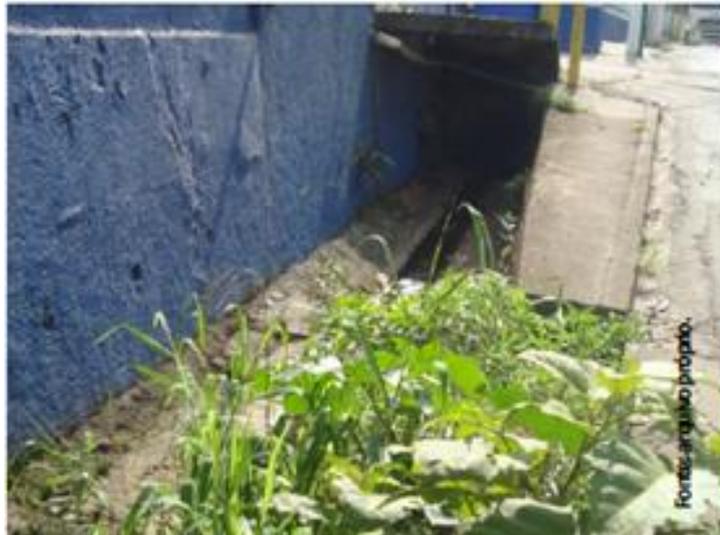
FIGURA 61: Detalhe da Drenagem

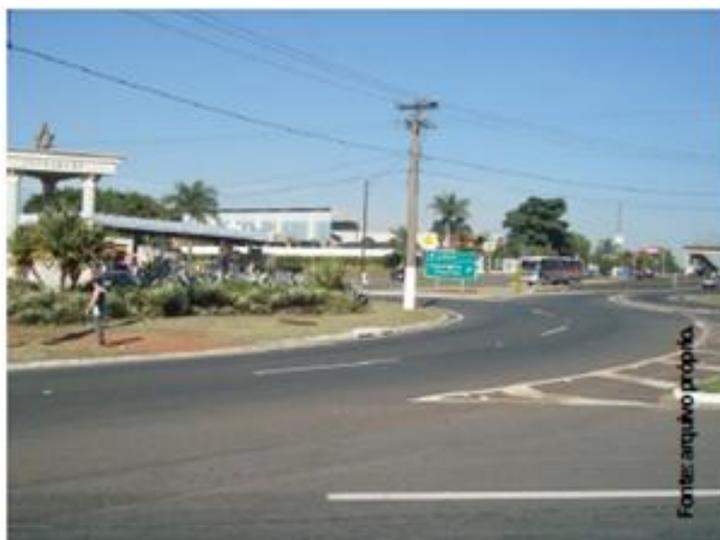
Durante períodos de chuva o trecho está sujeito à ocorrência de fortes enxurradas na Rodovia Laércio Corte, a partir da rotatória Hípica. Segundo os agentes da Prefeitura Municipal de Limeira, as enxurradas possuem força suficiente para arrasta um veículo de passeio. Existem redes de GAP na Rodovia, no entanto esta se apresenta insuficiente para dar vazão ao fluxo de água que se concentra nesse setor.

FIGURA 66: Sistema de Drenagem Insuficiente para Eventos de Chuva Intensa

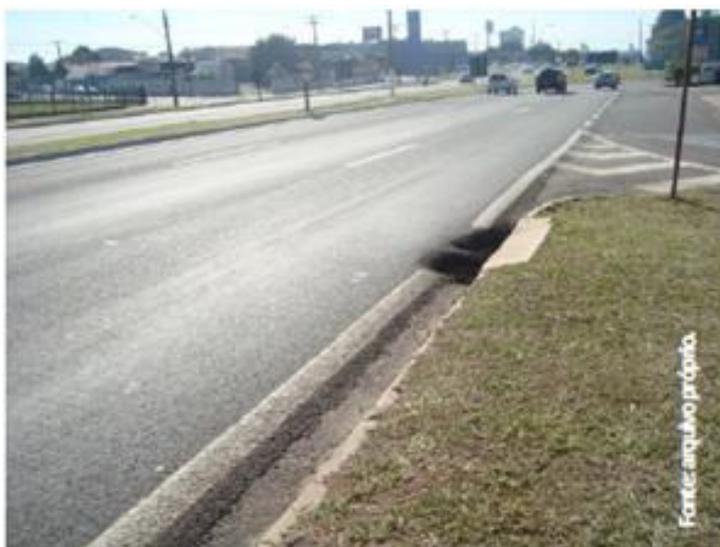
FIGURA 67: Boca de Lobo localizada na Rod. Dep. Laércio Corte

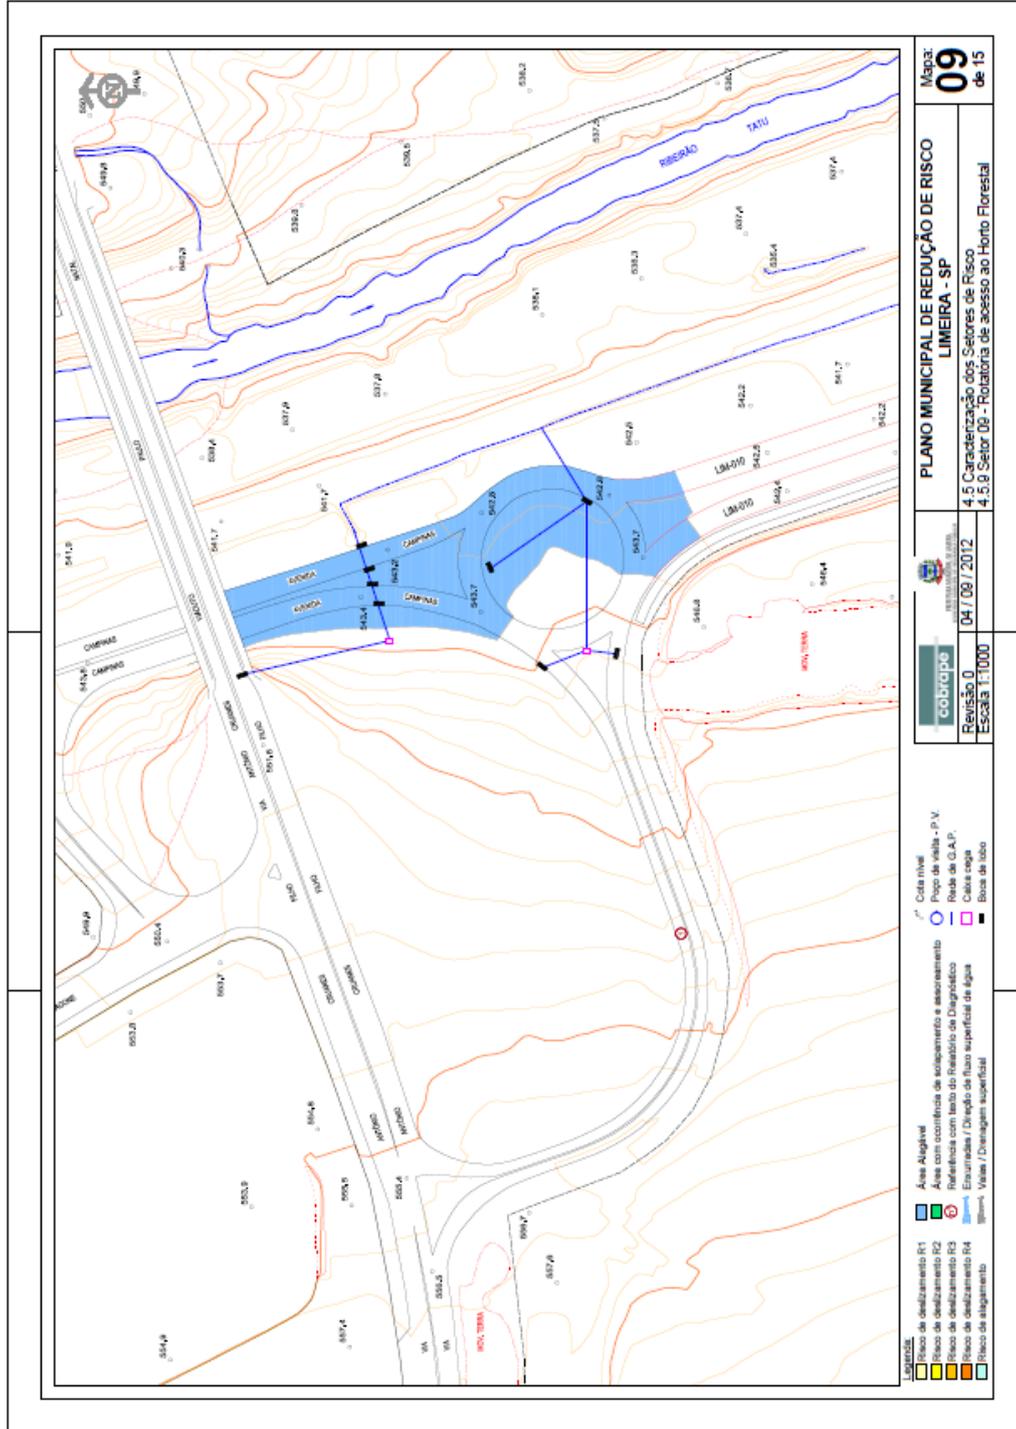
FIGURA 69: Área de Risco - Setor 9
Fonte: Prefeitura Municipal de Limeira

Ocorrência de alagamento na rotatória de acesso ao Horto Florestal, nesse local a cota encontra-se 12 m abaixo da via paralela. A drenagem é insuficiente para o fluxo de água que vem de montante ocasionando o alagamento.

Foram finalizadas obras na rede de GAP a montante, o que deve suavizar o fluxo de água para esse ponto. Já existe projeto de duplicação da alça (ponto 01 - FIGURA 69) da Via Tatuibi que dá acesso à Via Antônio Cruanes Filho com a implantação de rede de GAP como parte da obra do anel viário, o que deve reduzir o acúmulo de água na parte baixa da rotatória.

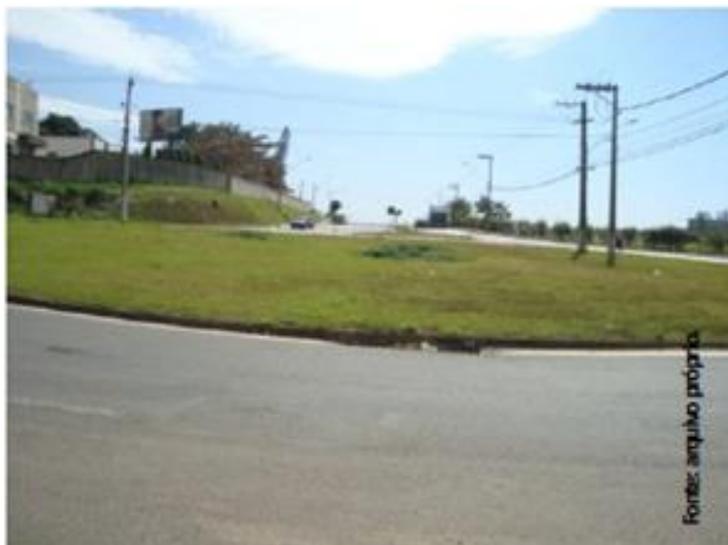
FIGURA 71: Via Tabuibi, Parte Baixa da Rotatória - Destaque para o Sistema de Drenagem.

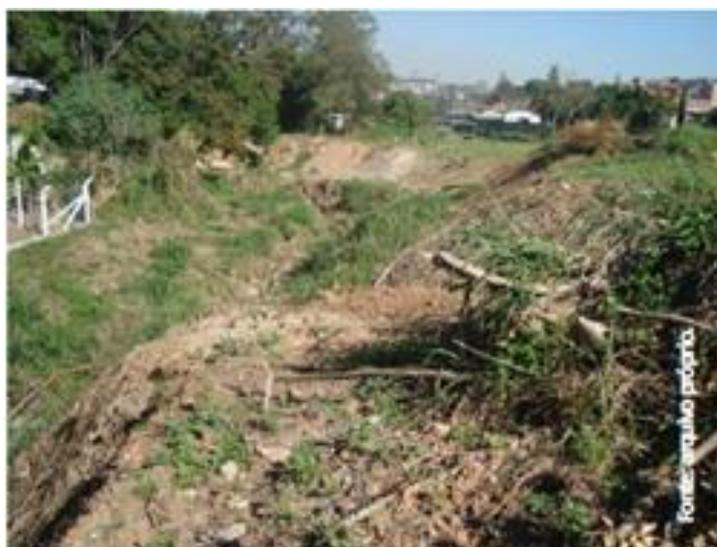
FIGURA 74: Córrego Santa Cruz

O Córrego Santa Cruz apresenta indícios de assoreamento e erosão marginal, fator esse agravado pelo acúmulo de lixo e entulho no leito, oriundo das edificações que ocupam as margens dentro da APP.

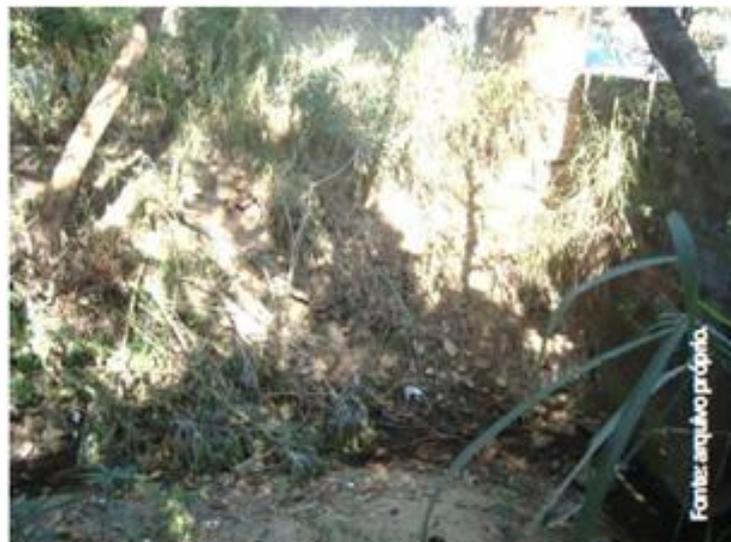
FIGURA 76: Identificação de Erosão Marginal
Fonte: Prefeitura Municipal de Limeira

Na Rua Jatobá há 15 edificações de uso residencial implantadas nas margens do Córrego Santa Cruz e sujeitas a danos oriundos de erosão marginal. Destas, 3 estão em situação alarmante, implantadas sobre encostas com cicatrizes de solapamento, apresentando trincas no terreno e degraus de abatimento. Segundo os munícipes, os alagamentos na via Jatobá não atingem as edificações.

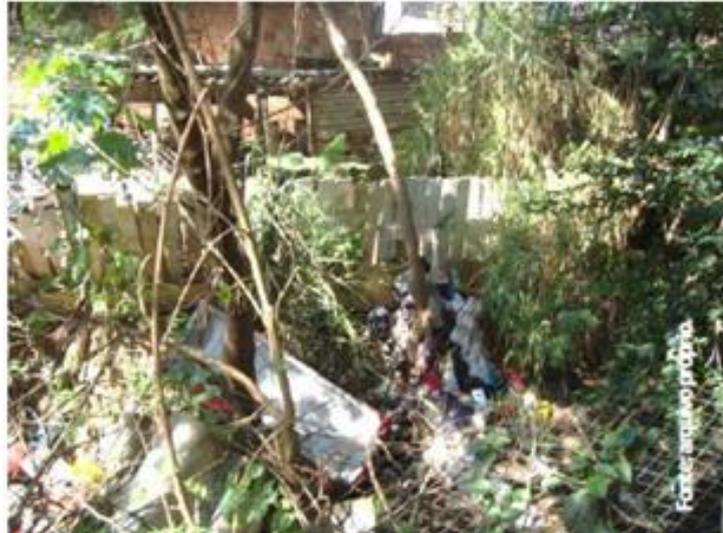
FIGURA 77: Presença de Lixo no Leito e Margem do Córrego

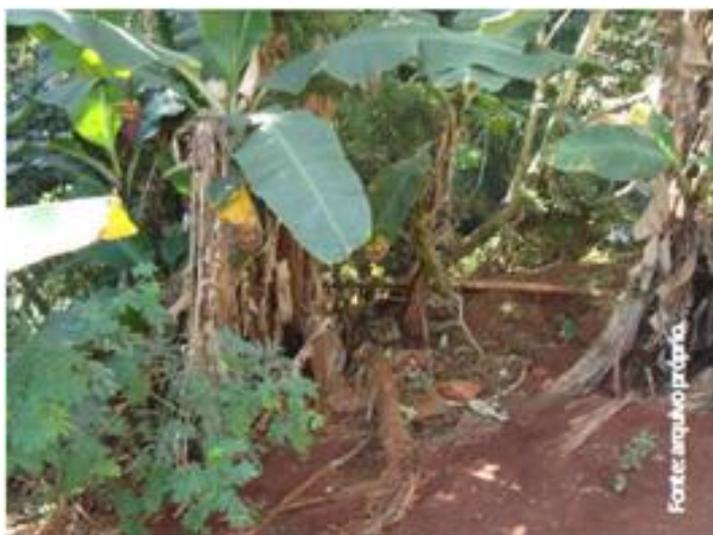
FIGURA 79: Bananeiras Plantadas ao Longo da Talude.

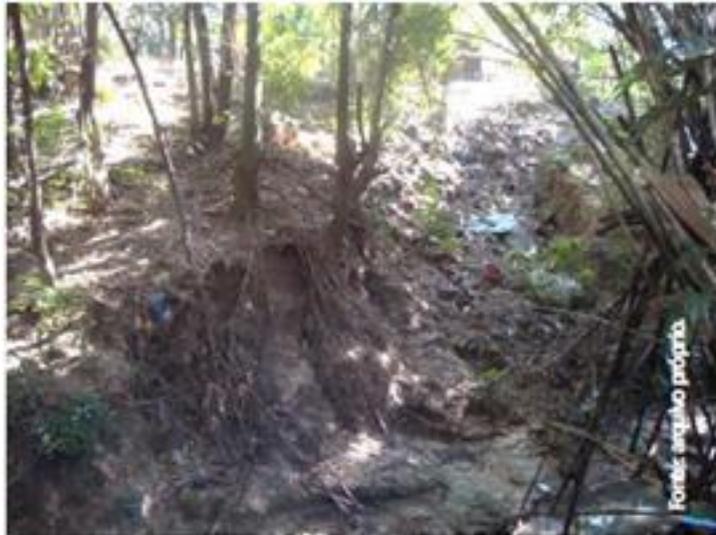
FIGURA 81: Identificação de Acúmulo de Lixo e Erosão Marginal

Existe registro da Defesa Civil de deslizamento parcial de uma residência na Rua Jatobá em Janeiro de 2011. Em entrevista aos munícipes foi levantado que a cada ano as margens vêm sofrendo com o solapamento, o que os obriga a fazer reparos nas edificações, pois o terreno ocupado vem sofrendo significativa redução de área.

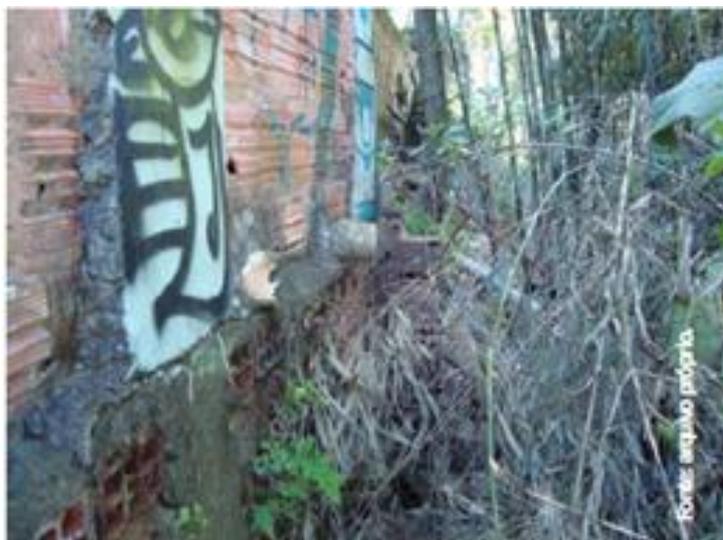
FIGURA 84: Identificação de Lançamento de Água Servida no Talude

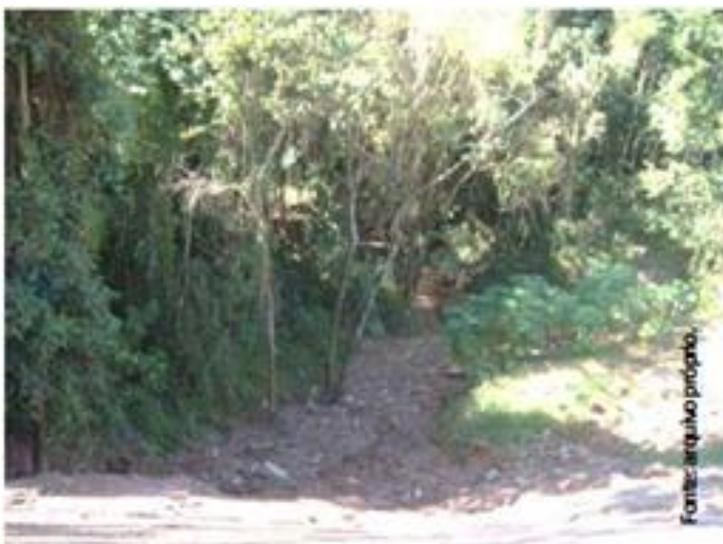
Estão sendo finalizadas, próximo à área em estudo, obras de duplicação do anel viário, trecho da Via Francisco D'andrea. Em consequência da movimentação de terra para execução de pista de rolagem registrou-se indícios de assoreamento do Córrego, fator que deve estar contemplado no projeto da duplicação e respectivas licenças ambientais, porém, que pode contribuir para a redução da vazão, resultando no aumento do nível d'água do córrego e agravamento da situação de risco que se apresenta no local.

FIGURA 85: Assoreamento Decorrente das Obras do Anel Viário

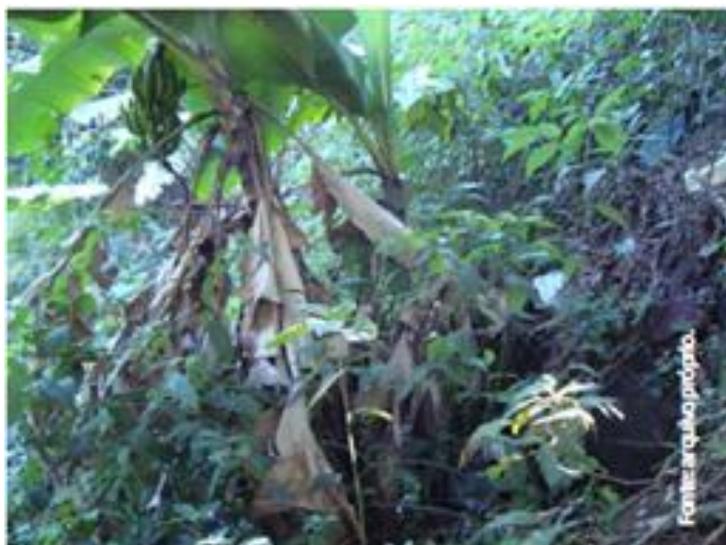
FIGURA 86: Presença de Bananeira no Talude

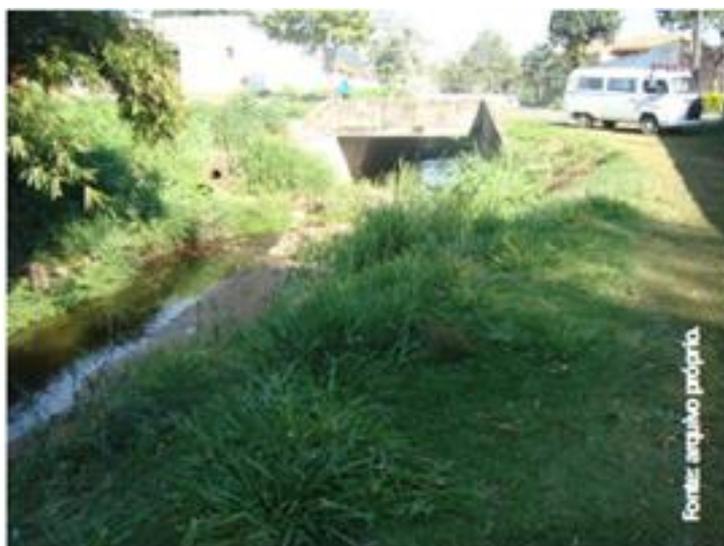
FIGURA 89: Córrego Santa Cruz, ao fundo, Ponte da Rua Santana - Sentido da Rua Santa Lúcia.

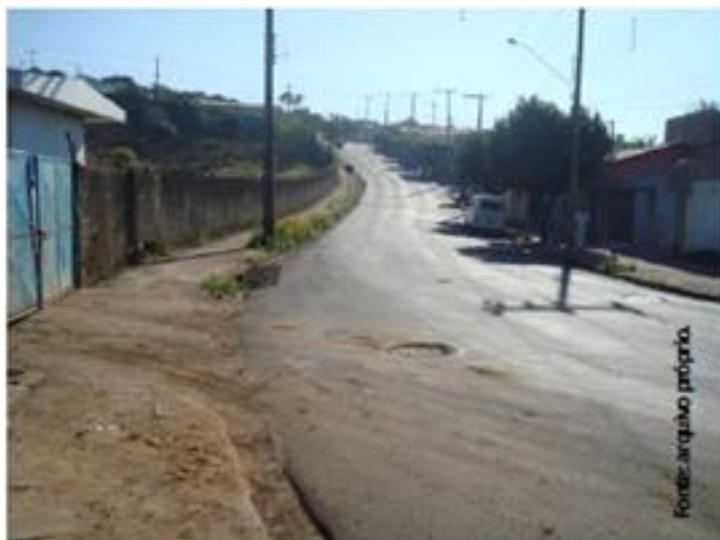
FIGURA 90: Rua Santa Lúcia - Ponto Sujeito a Alagamento
Fonte: Prefeitura Municipal de Limeira

No Córrego Santa Cruz existem indícios de assoreamento e solapamento das margens, ocorrência de enchente e alagamento da via Santa Lúcia que atinge uma residência no ponto onde o córrego passa sob a pista, consequência do estreitamento da sua calha.

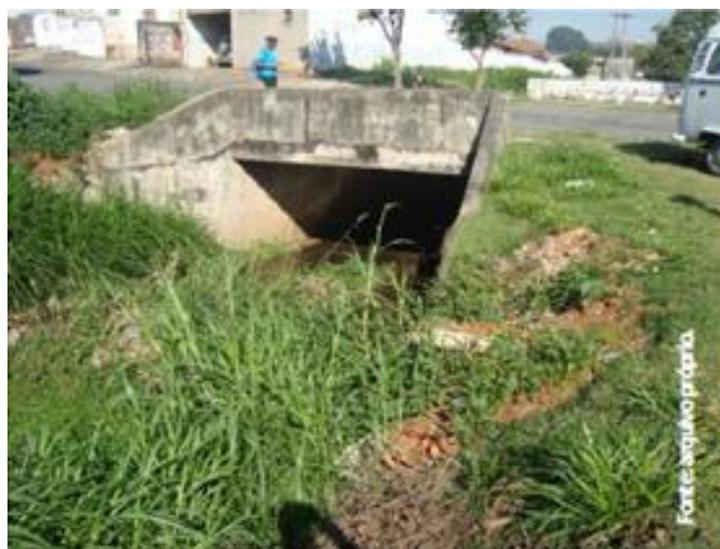
FIGURA 91: Indício de Solapamento e Erosão de Margem
Fonte: Prefeitura Municipal de Limeira

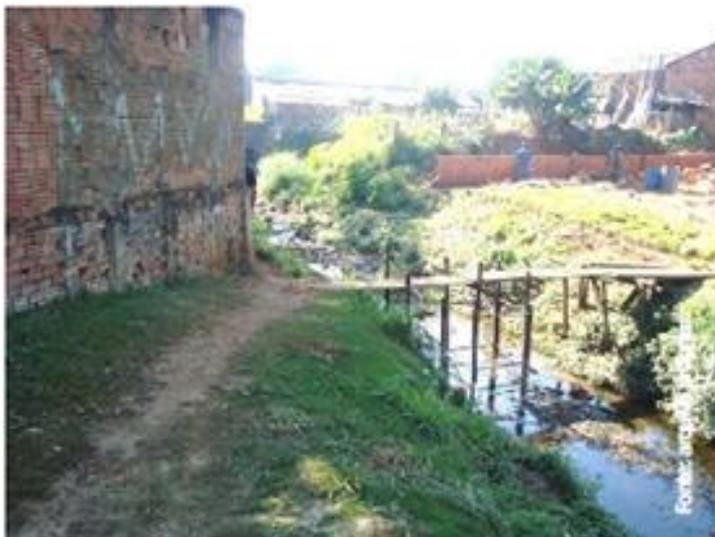
Há invasões das margens do Córrego Santa Cruz, Área de Proteção Permanente – APP, com construção de edificações e muros, bem como construções praticamente sobre o córrego, como apresentado na FIGURA 93. Tal fato demonstra o desconhecimento da população em relação aos riscos de alagamento e desabamento das residências.

FIGURA 93: Obra para a Construção de Muro
