PLANO MUNICIPAL DE SANEAMENTO LIMEIRA / SP

**DRENAGEM URBANA E
MANEJO DE ÁGUAS PLUVIAIS**

RELATÓRIO 4

DEZEMBRO DE 2013

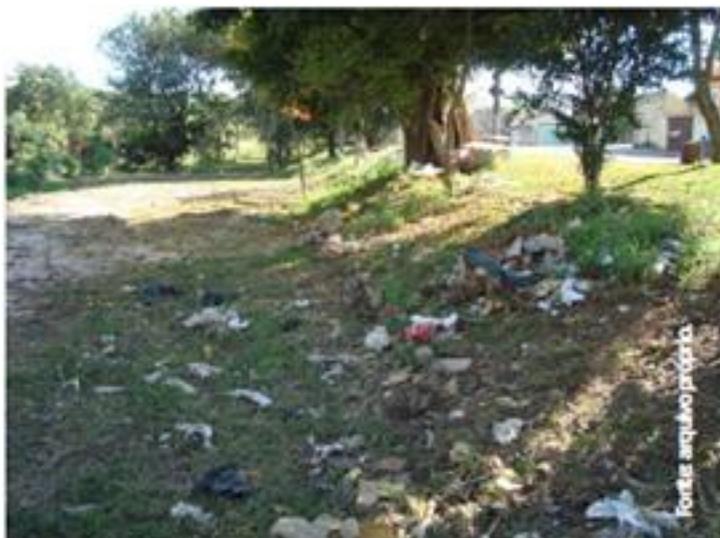
FIGURA 98: Acúmulo de Lixo Próximo às Margens dos Córregos

Ao longo do Córrego do Varga e do Córrego Dutra foram encontrados indícios de assoreamento e solapamento das margens, além de acúmulo de lixo e pontos recorrentes de descarte de entulhos.

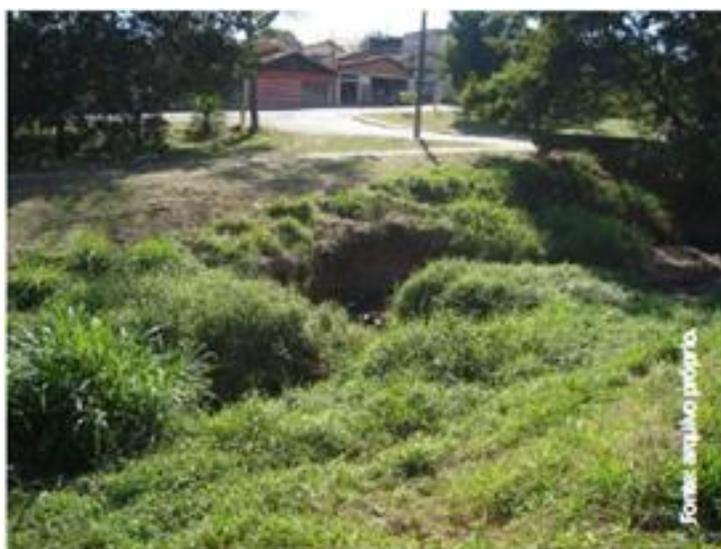
FIGURA 99: Indícios de Solapamento e Erosão de Margens

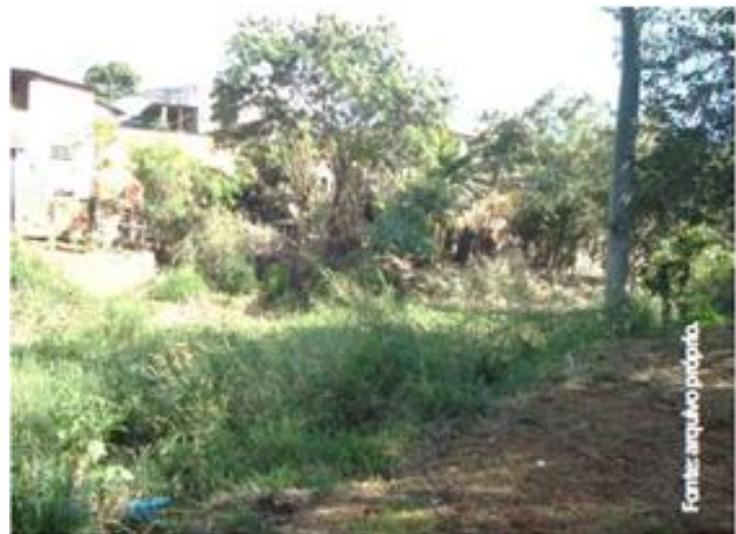
Na Rua Arthur Reis, cerca de 15 edificações de uso exclusivo residencial encontram-se próximas ao curso do Córrego do Varga, sem risco eminente de alagamentos e ou deslocamento de taludes, entretanto verificou-se o descarte de água servida no talude, além de acúmulo de lixo e entulho no fundo das residências (margem do córrego).

FIGURA 101: Ocupação às Margens do Córrego do Varga

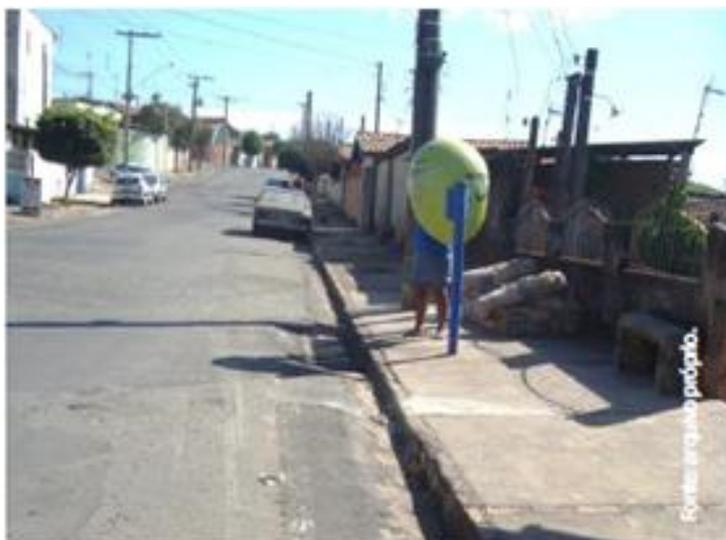
Recentemente foram realizadas obras para implantação de sistema de microdrenagem na Rua Arthur Reis que sofria com fortes enxurradas. Segundo moradores locais e técnicos da Defesa Civil, posteriormente à conclusão das obras não houve ocorrência de cenários de alagamento e/ou enxurradas.

FIGURA 102: sistema de Drenagem da Rua Arthur Reis

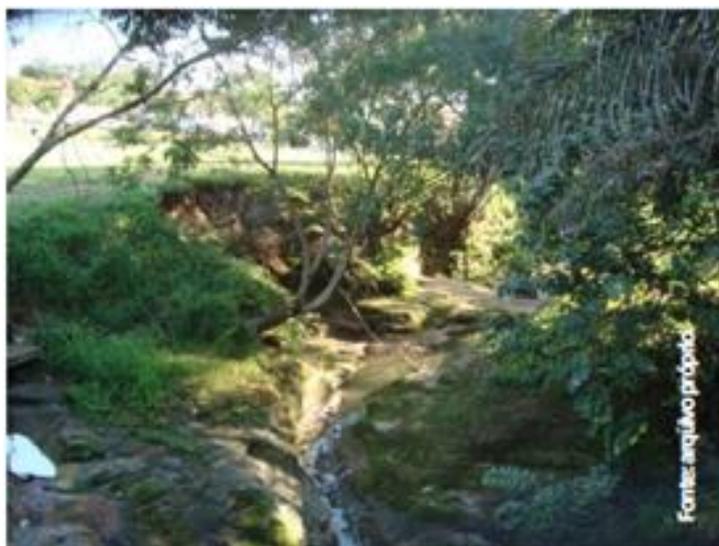
Ainda neste setor, encontram-se cicatrizes de erosão e solapamento das margens em diversos pontos.

FIGURA 107: Identificação de Indícios de Erosão Marginal

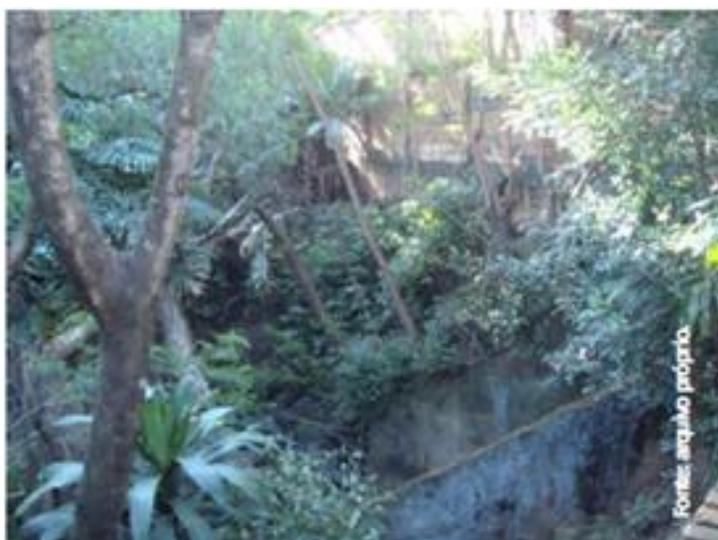
Observa-se, ainda, o lançamento de água servida e esgoto no talude, concentração de lixo no leito do córrego, além de bananeiras ao longo das margens, o que aumenta a vulnerabilidade do terreno.

FIGURA 109: Instabilidade do Solo - Presença de Árvores Tortas
Fonte: Prefeitura Municipal de Limeira

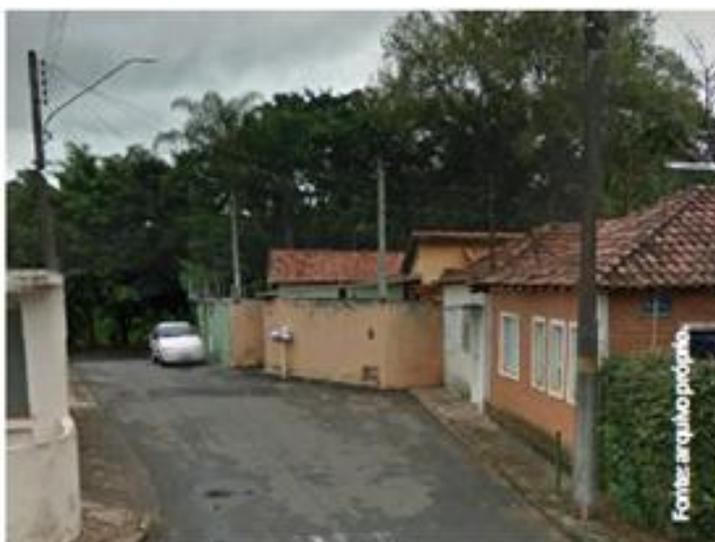
Na Rua Benedito Soares de Lima, foi constatada junto aos munícipes a ocorrência de alagamentos que atingem duas residências, provocados pelo represamento da água que escorre pela rua por um muro em sentido ortogonal à via. Segundo os moradores, antes da construção do muro não havia alagamentos.

FIGURA 111: Ponto de Alagamento pelo Represamento do Muro

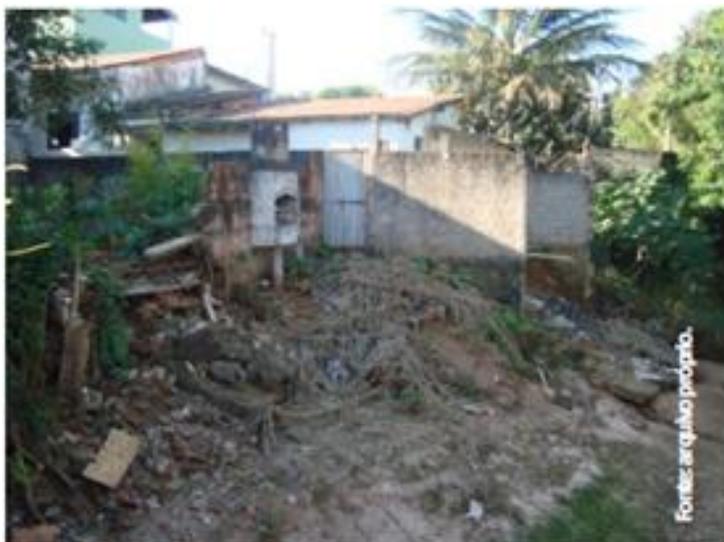
FIGURA 112: Residências em Área de Risco de Deslizamento

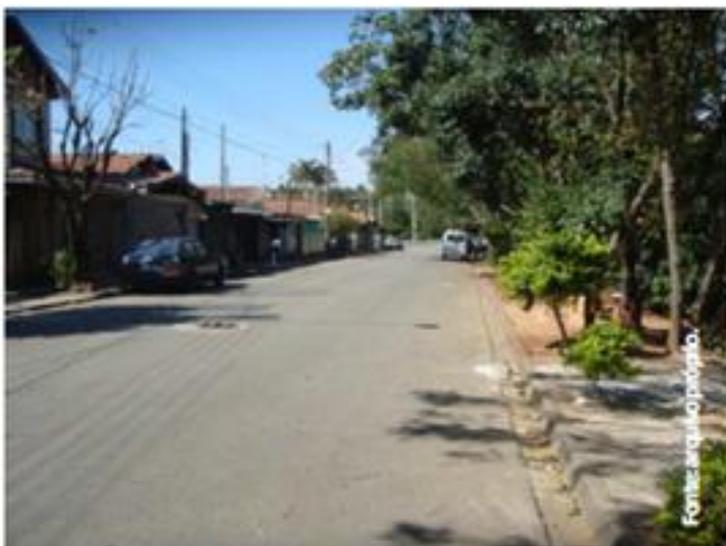
FIGURA 115: Rua Alberto Pessano - Histórico de Alagamento.

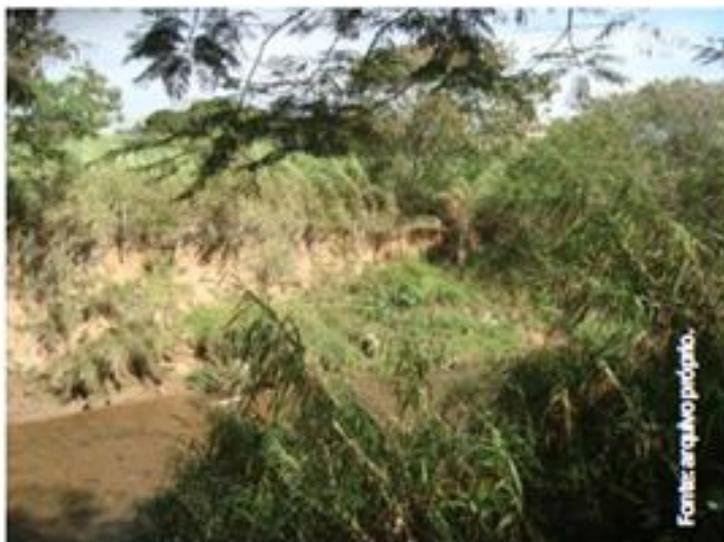
FIGURA 116: Indício de Solapamento e Erosão de Margem no Ribeirão Tatu

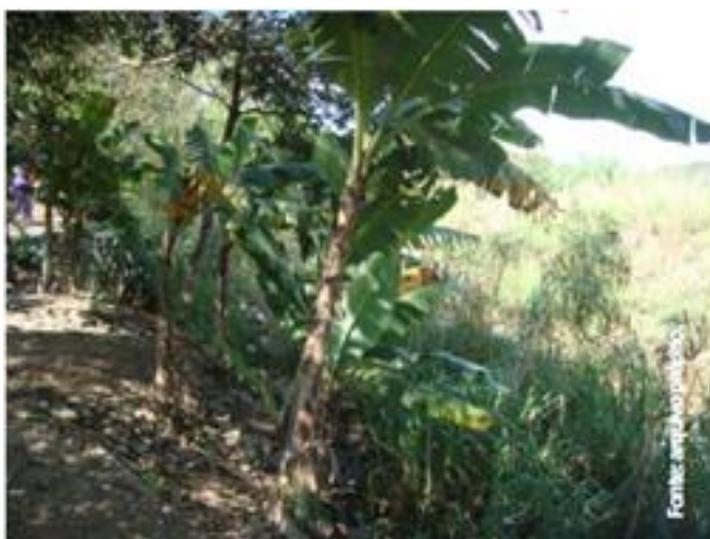
FIGURA 118: Bananeiras Plantada às Margens do Ribeirão - Solo Mais Vulnerável ao Processo de Erosão
Fonte: Prefeitura Municipal de Limeira

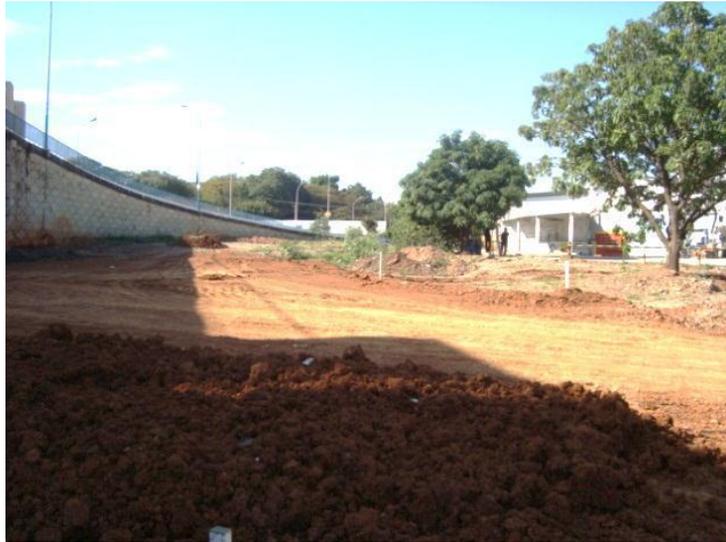
FIGURA 136: Exposição de Solo em Obra às Margens do Ribeirão Tatu – Sujeito a Processo Erosivo

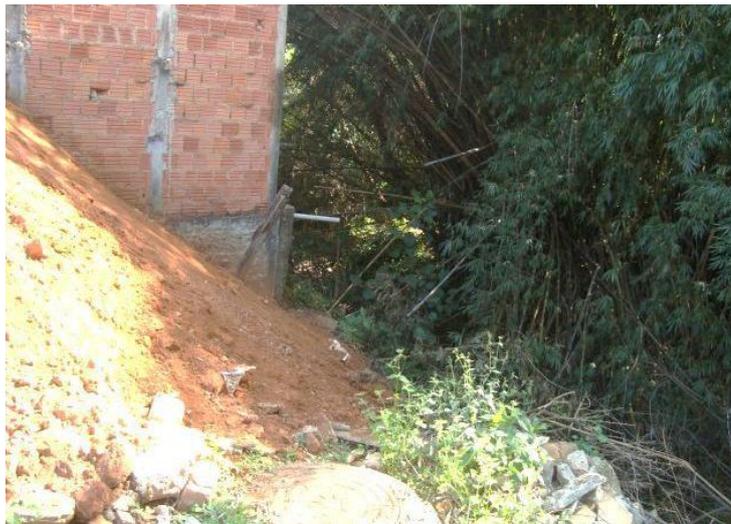
FIGURA 137: Ocupação das Margens dos Córregos - Expõe o Solo do Talude e Causa Assoreamento

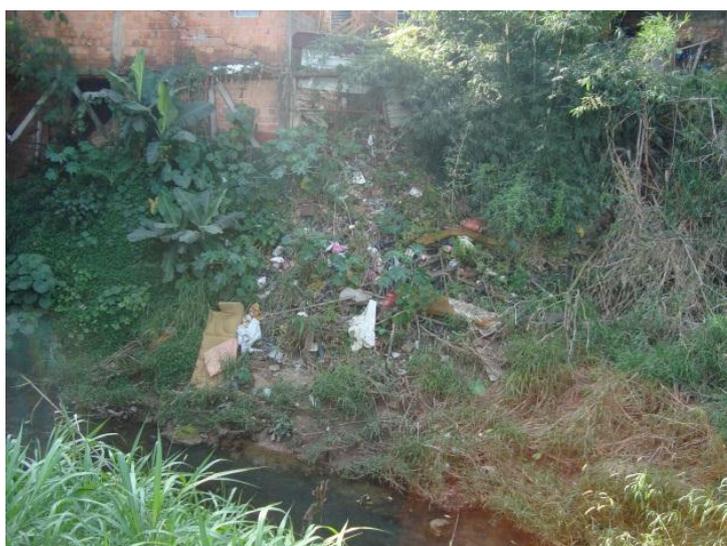
Na maioria das vezes, solapamento e erosão de margens estão associados à ocupação destas áreas por residências e consequente exposição do solo pela supressão de cobertura vegetal, lançamento de água servida sobre o talude, disposição irregular de lixo e entulho, entre outros fatores que favorecem processos de erosão.

FIGURA 139: Acumulo de Lixo e Entulho - Contribui para a Ocorrência de Solapamento e Erosão de Margens
Fonte: Prefeitura Municipal de Limeira

O combate ao solapamento e à erosão de margens envolve a regularização da ocupação em áreas de várzea, a adequação da infraestrutura de drenagem e/ou desocupação das áreas em situação de risco grave. Concomitantemente, devem ser empreendidas ações de recuperação de áreas degradadas e contenção de processos erosivos.

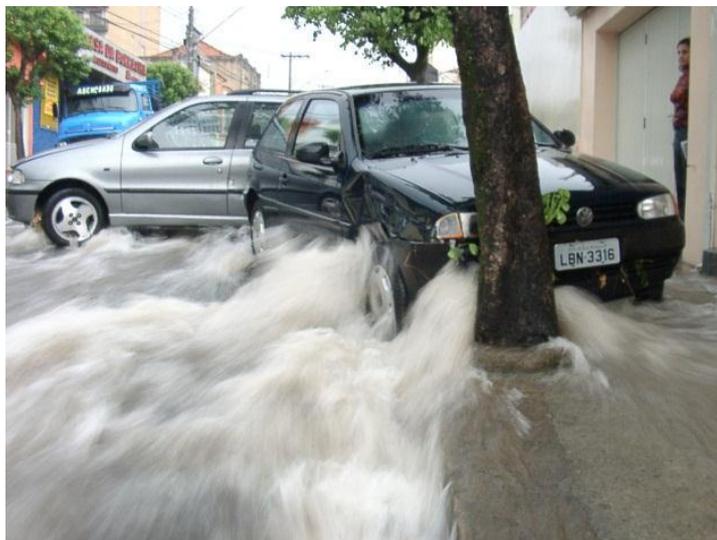
FIGURA 142: Impermeabilização Contribui para a Deflagração de Enxurradas
