**RELATÓRIO TÉCNICO**

**152.911-205**

**MAPEAMENTO DE ÁREAS DE ALTO E MUITO ALTO RISCO A  
DESLIZAMENTOS E INUNDAÇÕES DO MUNICÍPIO DE  
ARARAQUARA, SP**

**UNIDADE RESPONSÁVEL**  
CENTRO DE TECNOLOGIAS GEOAMBIENTAIS – CTGeo  
Seção de Investigações, Riscos e Desastres Naturais – Sirden

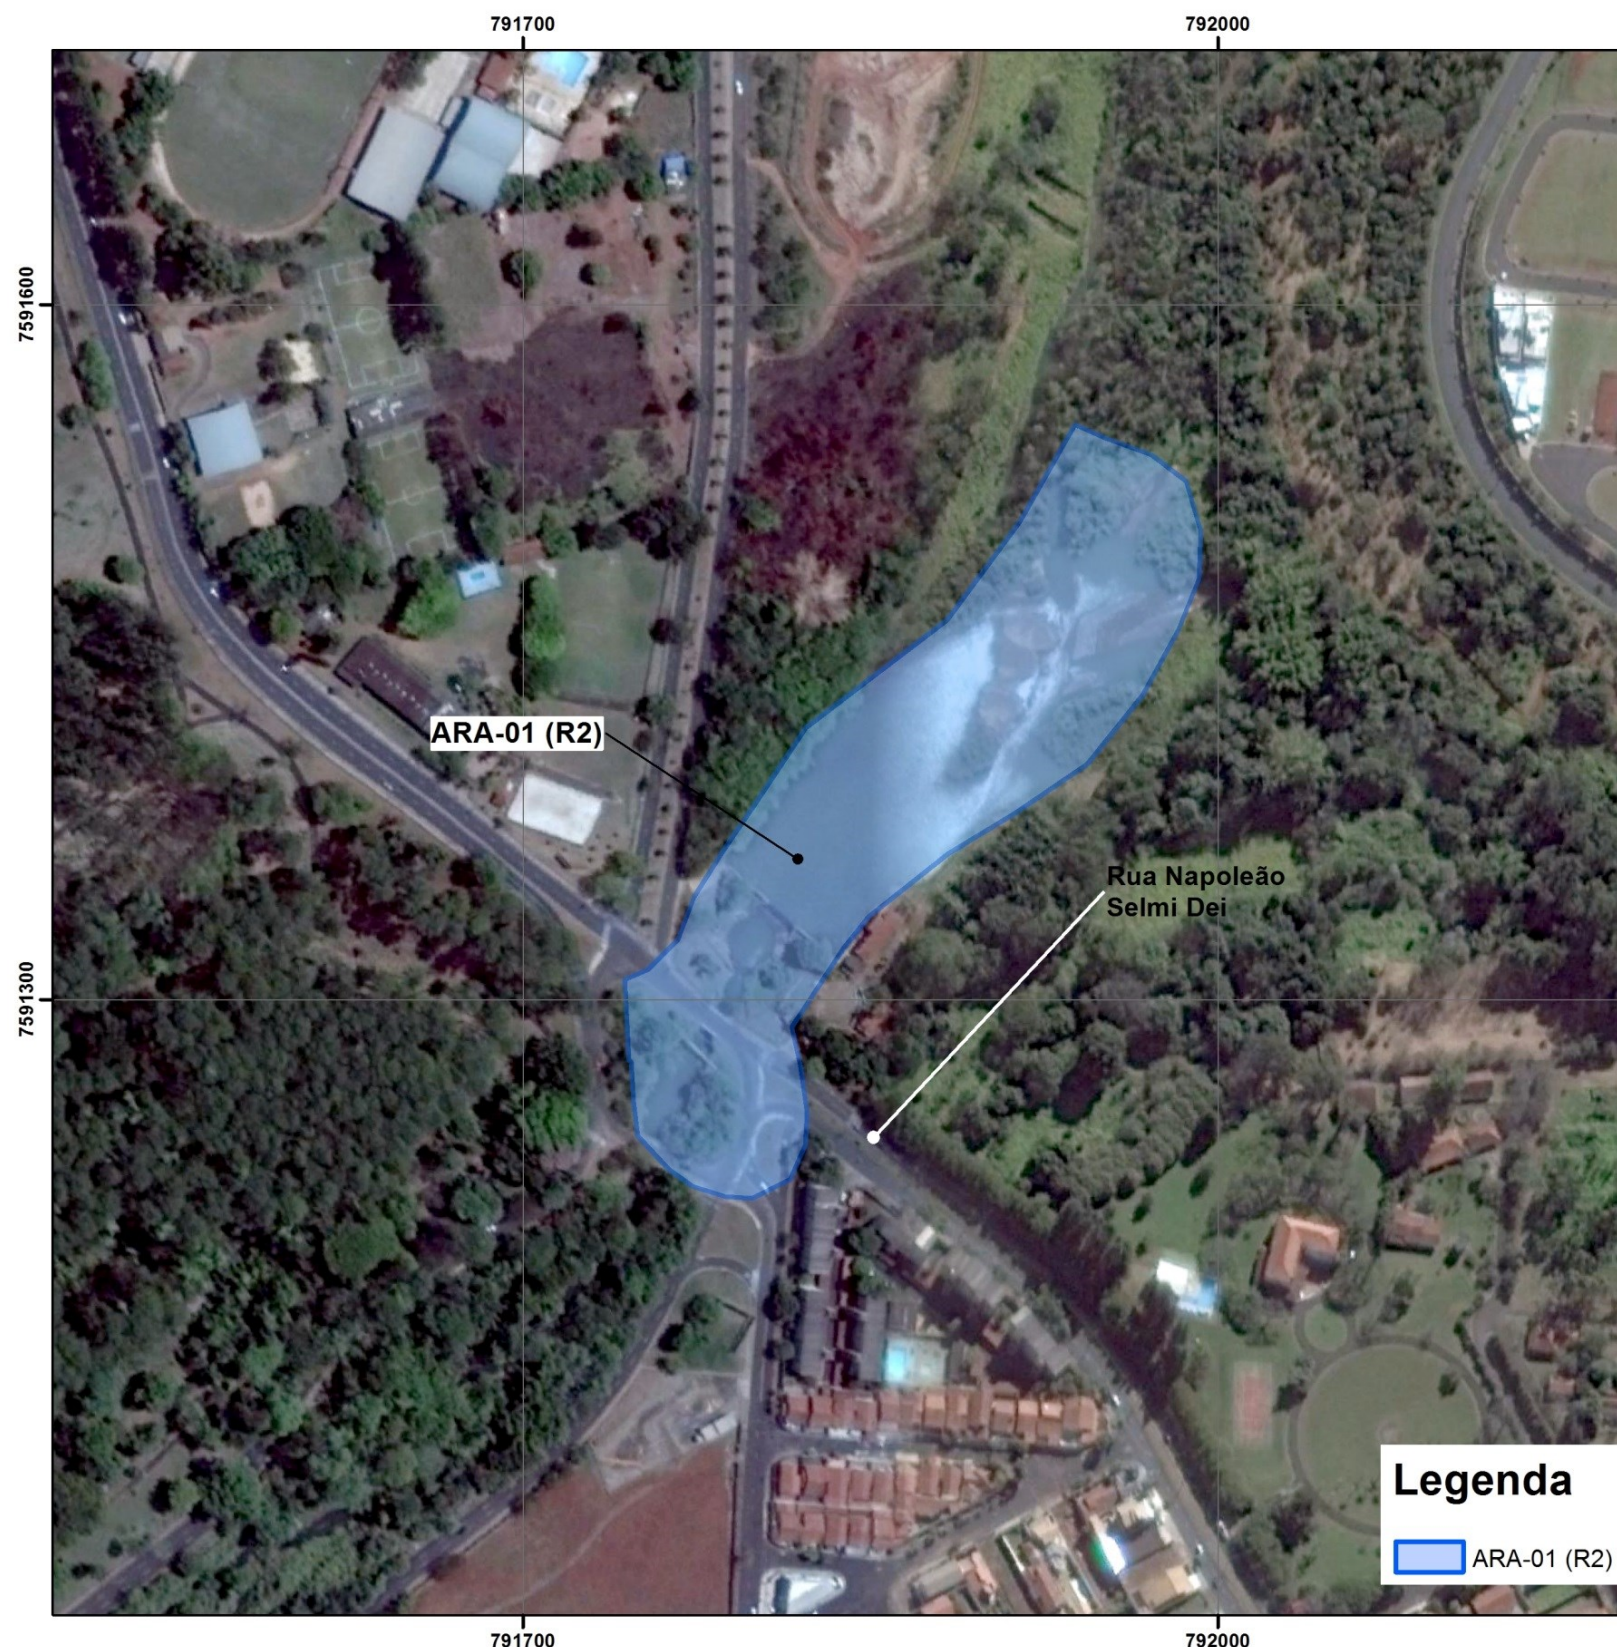
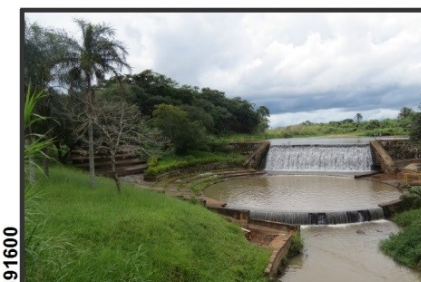
Nome da Área: ARA-01 (Rua Napoleão Selmi Dei/Rua Henrique Lupo – Vila Harmonia)

Vista geral de barragem localizada no ribeirão das Cruzes. Trata-se de área de captação de água e regularização de cheia.

**FOTO 1.** Vista geral de barragem localizada no ribeirão das Cruzes. Trata-se de área de captação de água e regularização de cheia. Há extravaso lateral (margem esquerda) e vertedor central.

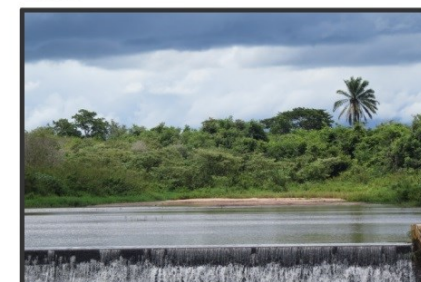
Vista de banco de areia, a montante do vertedor central, mostrando grau de assoreamento do lago formado o barramento do ribeirão das Cruzes.

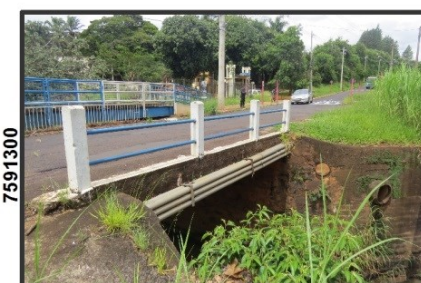
Vista da ponte sobre o ribeirão das Cruzes, nas proximidades da barragem.

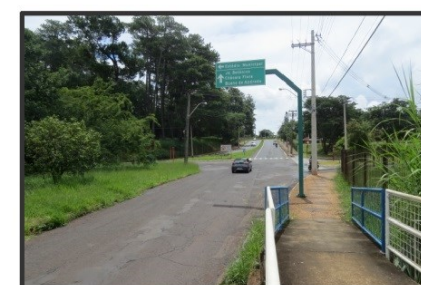
Vista de área afetada pelas inundações do ribeirão das Cruzes (margem direita do ribeirão).

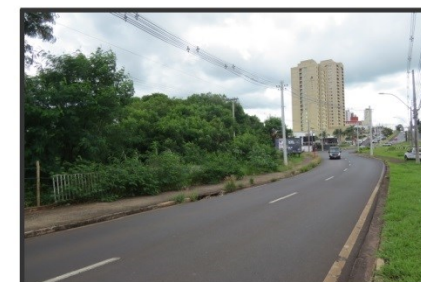
Vista geral de trecho da Avenida Padre Francisco Sales Colturato bastante afetado pelas inundações do ribeirão das Cruzes.

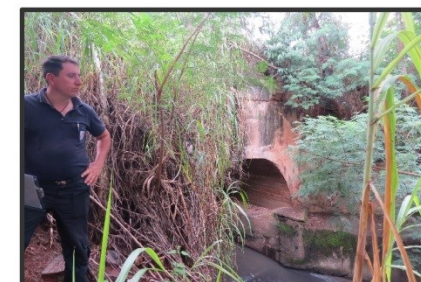
Vista da travessia do ribeirão das Cruzes. Notar dimensões do vão central da ponte.

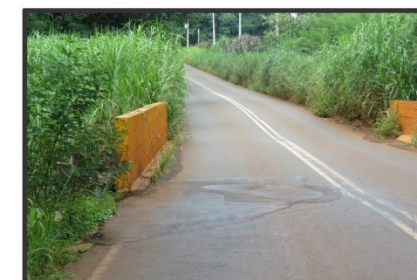
Registro de feições de movimentações que afetam o pavimento da estrada Abílio Augusto Corrêa.

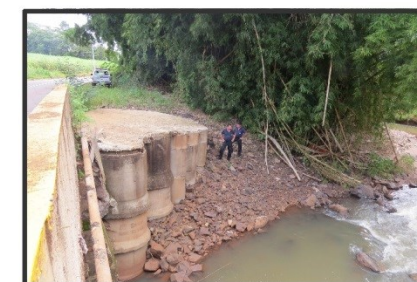
Vista lateral das obras de recuperação e contenção.

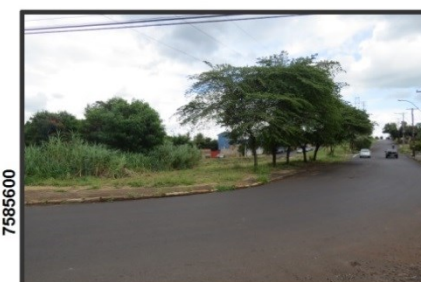
Vista, de jusante para montante, da via de acesso e moradas (ao fundo) afetadas pelas inundações do córrego.

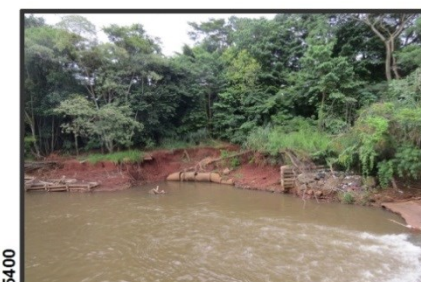
Registro de solapamento de margens de pequenas dimensões.

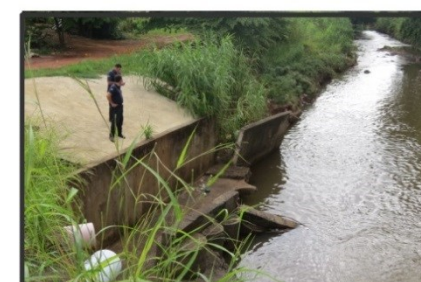
Vista das obras de contenção, localizadas nas proximidades da ponte, que apresentam problemas estruturais.

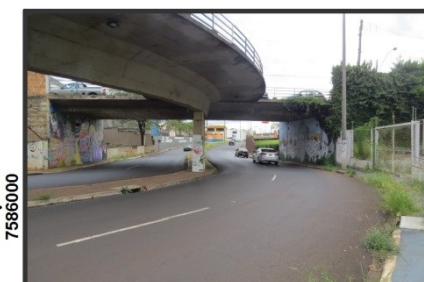
Vista geral de área muito afetadas por inundações do córrego da Servidão. O córrego encontra-se canalizado neste trecho.

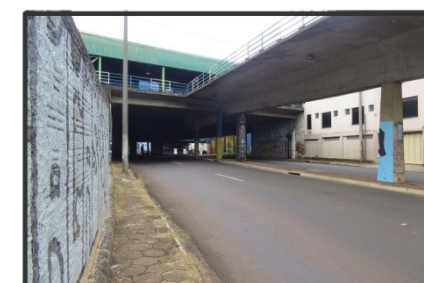
Vista de trecho intensamente afetado por inundações do córrego das Servidão. O córrego encontra-se canalizado neste trecho.

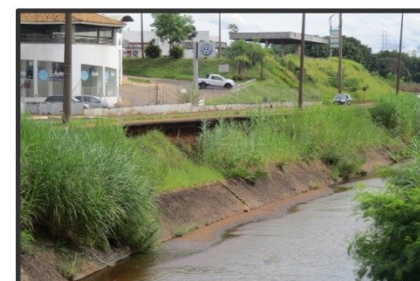
Vista da margem esquerda do ribeirão do Ouro, com destaque para erosão que afeta o calçamento da avenida.

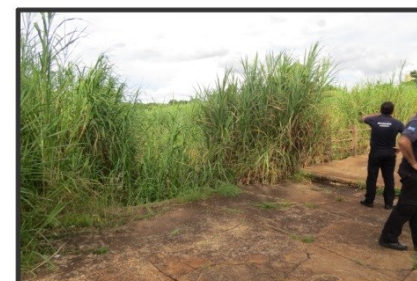
Vista de trecho afetado pelas inundações do ribeirão do Ouro (cabeceira direita da ponte) e no qual há processo erosivo em evolução.

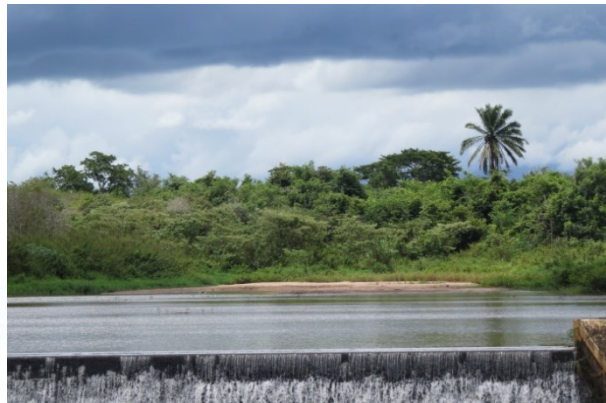
**FOTO 2.** Vista de banco de areia, a montante do vertedor central, mostrando grau de assoreamento do lago formado o barramento do ribeirão das Cruzes.

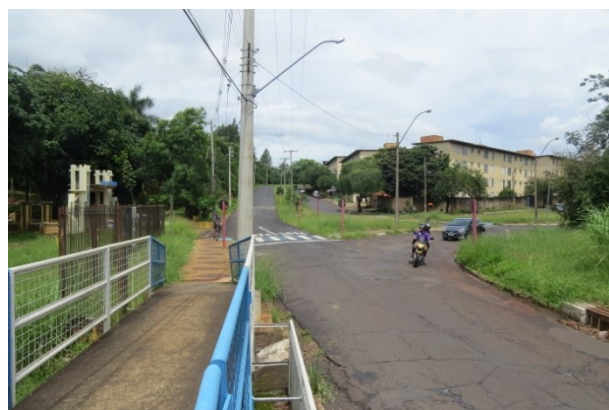
**FOTO 7.** Vista de área afetada pelas inundações do ribeirão das Cruzes (margem esquerda do ribeirão). Segundo informações da COMDEC, as águas atingem cerca de 0,50 m de altura e provocam transtornos temporários no local. Há contribuição de águas que se concentram no sistema viário.

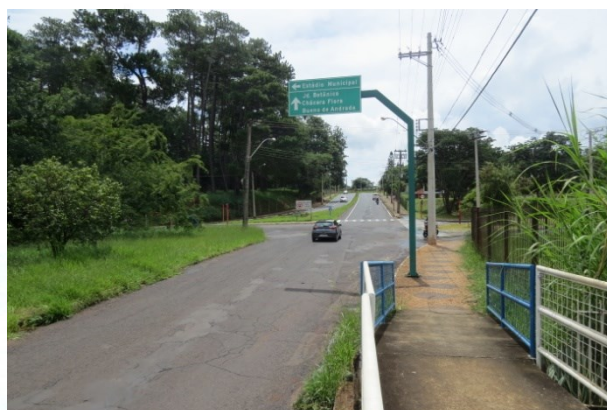
**FOTO 8.** Vista de área afetada pelas inundações do ribeirão das Cruzes (margem direita do ribeirão). Segundo informações da COMDEC, as águas atingem cerca de 0,50 m de altura e provocam transtornos temporários no local. Há contribuição de águas que se concentram no sistema viário.

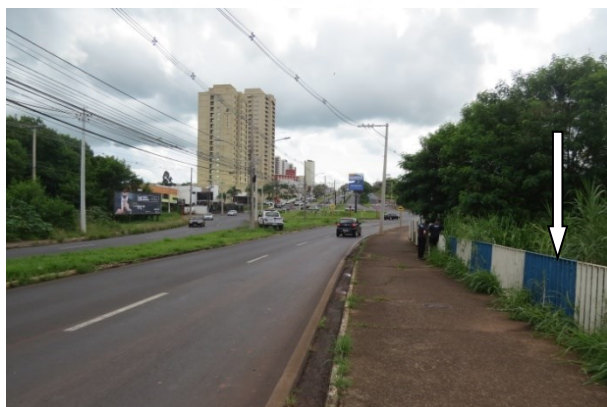
**FOTO 9.** Vista geral de trecho da Avenida Padre Francisco Sales Colturato bastante afetado pelas inundações do ribeirão das Cruzes. Segundo dados da COMDEC as águas podem atingir cerca de 0,40 m de lâmina d'água. A seta indica o guarda corpo de montante da ponte.

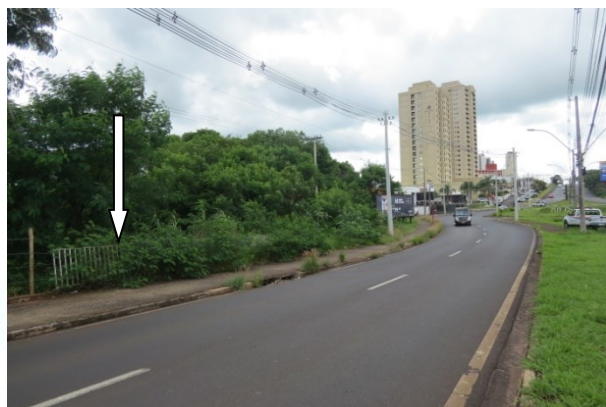
**FOTO 10.** Vista geral de trecho da Avenida Padre Francisco Sales Colturato bastante afetado pelas inundações do ribeirão das Cruzes. Segundo dados da COMDEC as águas podem atingir cerca de 0,40 m de lâmina d'água. A seta indica o guarda corpo de jusante da ponte. Notar arbustos cobrindo grande parte do guarda corpo.

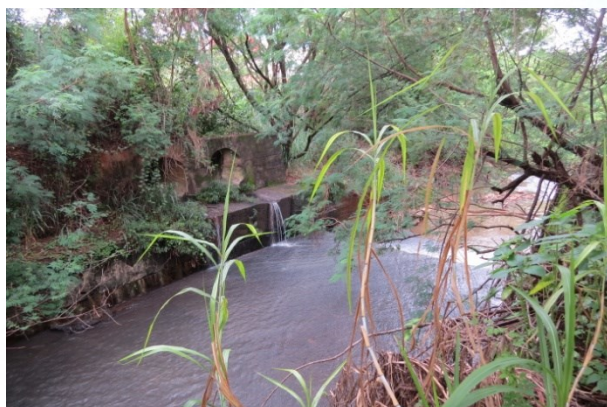
**FOTO 11.** Vista de trecho do ribeirão das Cruzes, margem esquerda. Notar tubulações que conduzem as águas de coletadas nas áreas impermeabilizadas do bairro.

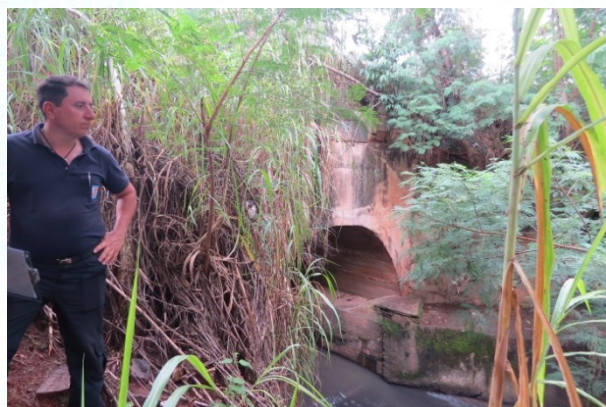
**FOTO 12.** Vista da travessia do ribeirão das Cruzes. Notar dimensões do vão central da ponte.

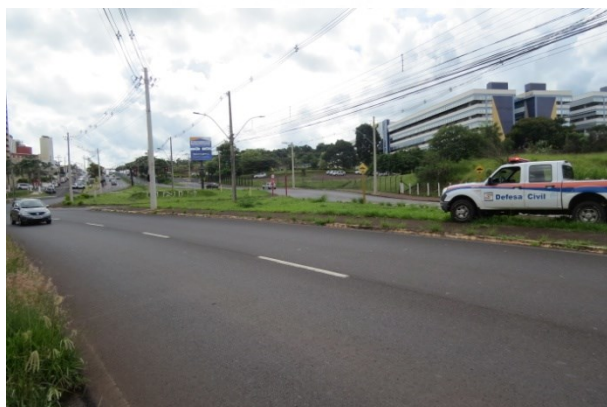
**FOTO 13.** Vista geral de trecho da Avenida Padre Francisco Sales Colturato bastante afetado pelas inundações do ribeirão das Cruzes.

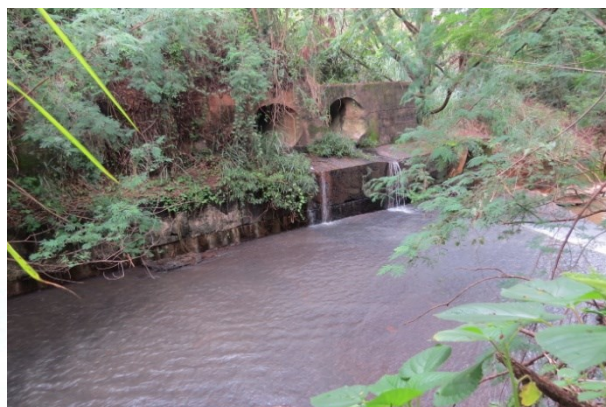
**FOTO 14.** Vista margem esquerda do ribeirão das Cruzes com destaque para a proteção das margem e leito do ribeirão neste trecho.

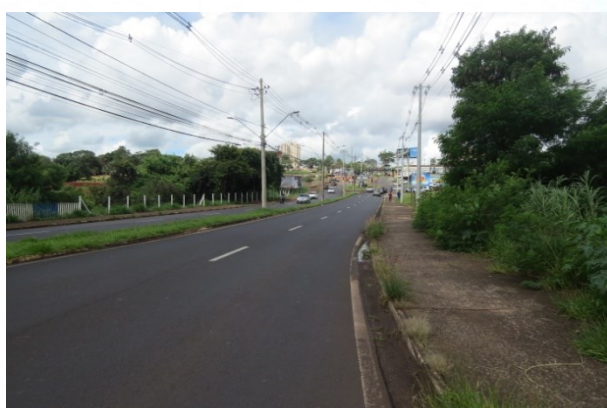
**FOTO 15.** Vista de área afetada pelas inundações do ribeirão das Cruzes. Há contribuição de águas que se concentram no sistema viário.

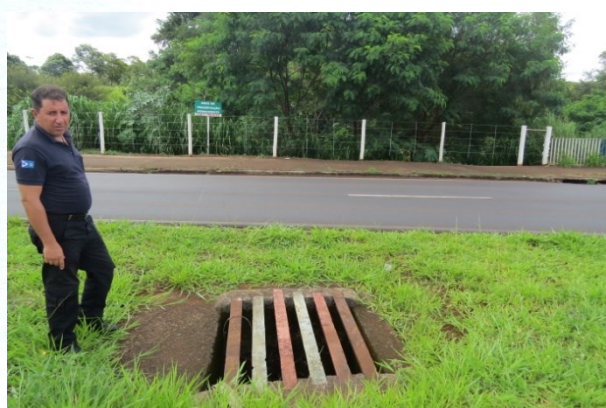
**FOTO 16.** Vista de sistema localizado no canteiro central da avenida executado para aumentar a eficiência no escoamento das águas após as cheias.

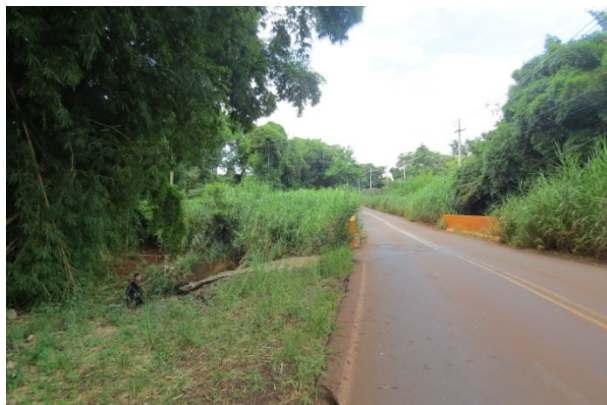
**FOTO 17.** Vista geral de trecho da estrada Abílio Augusto Corrêa em local afetado por inundações e solapamento de margem (afetando a cabeceira da ponte). Trata-se de área de travessia do córrego do Ouro.

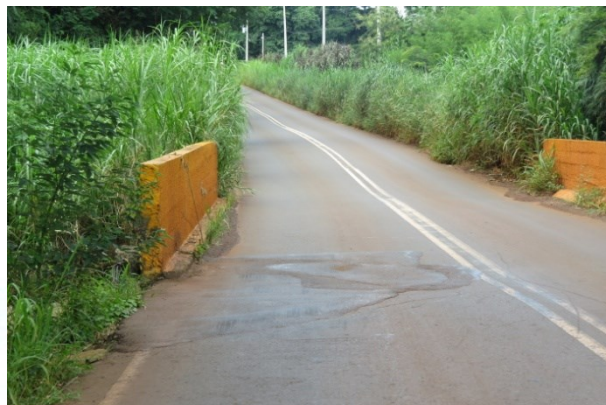
**FOTO 18.** Registro de feições de movimentações que afetam o pavimento da estrada Abílio Augusto Corrêa.

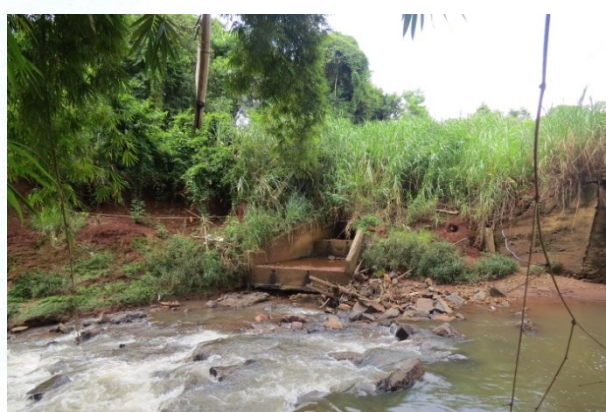
**FOTO 20.** Vista de sistema de drenagem localizado na margem direita do córrego do Ouro (coleta as águas da estrada). Notar condições estruturais do sistema.

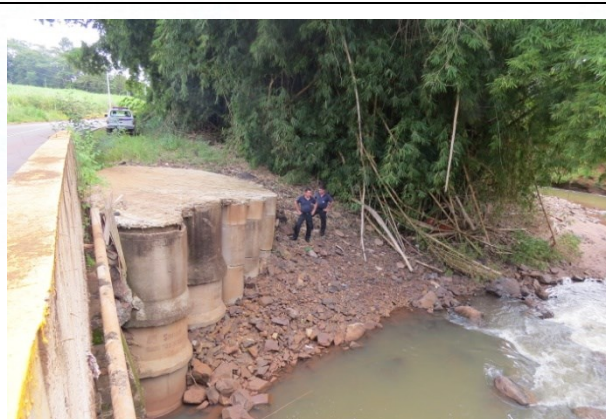
**FOTO 22.** Vista lateral das obras de recuperação e contenção.

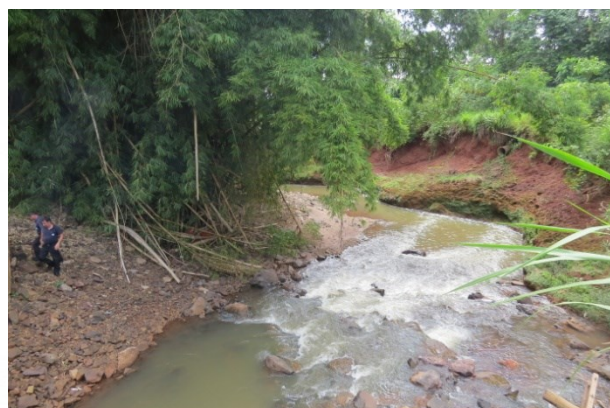
**FOTO 23.** Vista, de montante para jusante, do córrego do Ouro. Notar dimensões da margem e leito da drenagem.

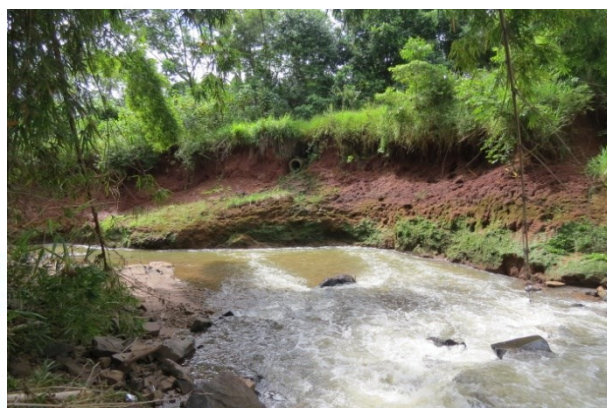
**FOTO 24.** Vista de erosão da margem direita do córrego do Ouro.

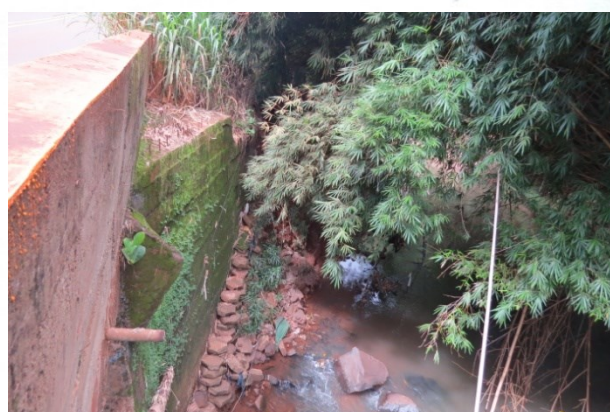
**FOTO 25.** Vista, de montante, das estruturas que compõem a cabeceira da margem direita.

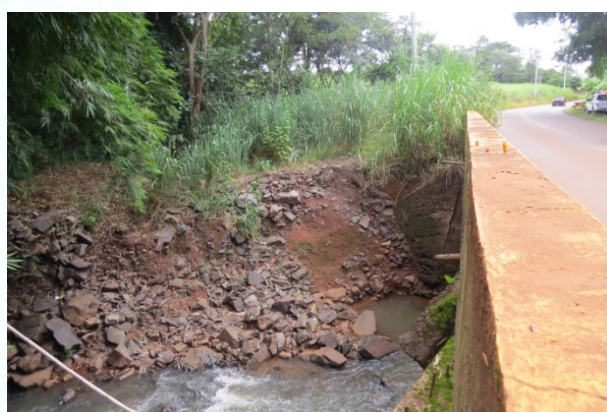
**FOTO 26.** Vista, de jusante, das estruturas que compõem a cabeceira da margem esquerda.

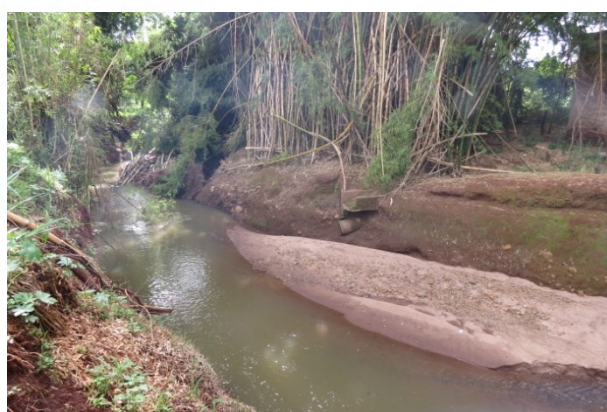
**FOTO 28.** Vista, de montante para jusante, do córrego do Ouro. Notar dimensões da drenagem e bancos de areia mostrando grau de assoreamento da drenagem.

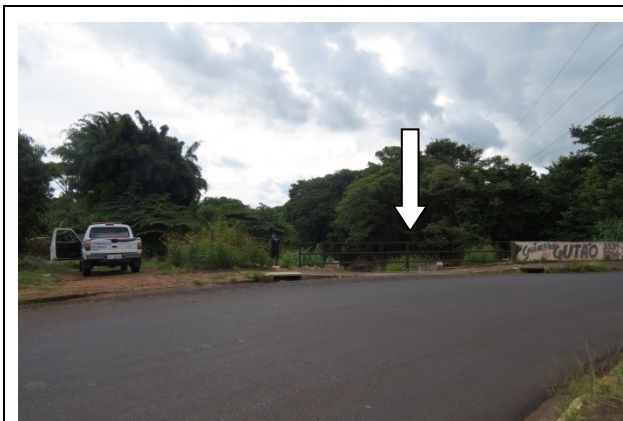
**FOTO 29.** Vista, de montante para jusante, de sistema de drenagem superficial (“rampa”), para condução das águas que escoam pelas vias de acesso (seta).

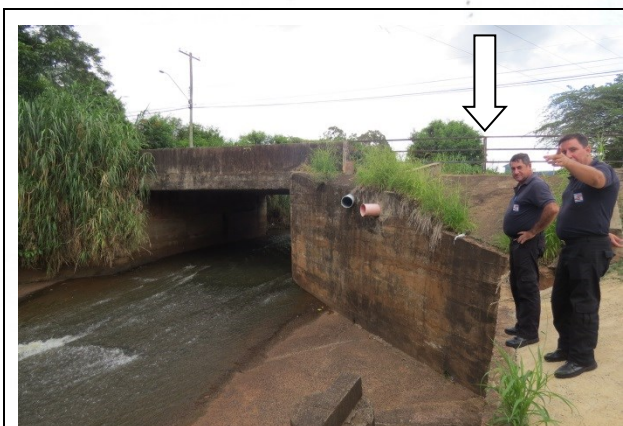
**FOTO 31.** Vista, de jusante para montante, da travessia sobre o córrego. Notar dimensões do vão e “rampa” construída para dar maior vazão das águas providas do sistema viário.

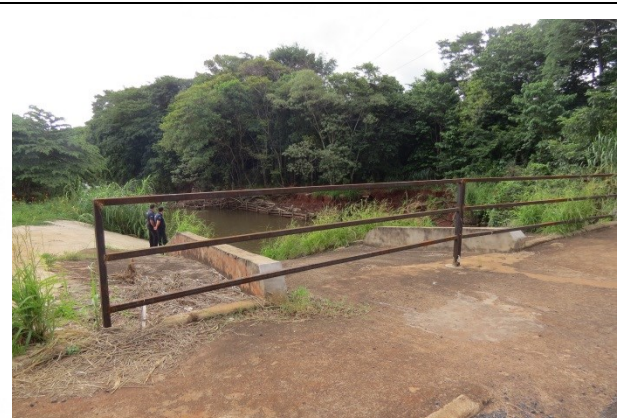
**FOTO 35.** Vista da “rampa” e drenagem ao fundo.

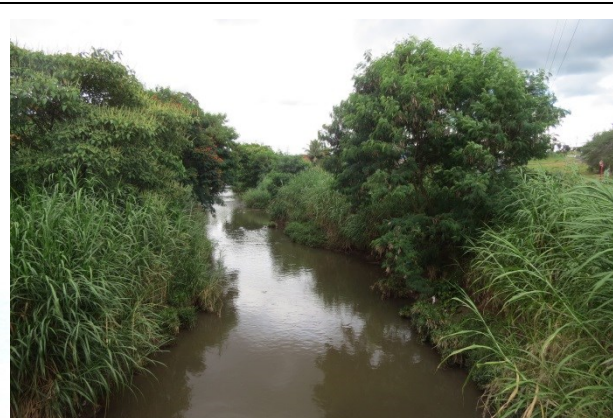
**FOTO 36.** Vista geral da drenagem. Notar dimensões e proteção vegetal das margens. Há poucas moradias nas proximidades.

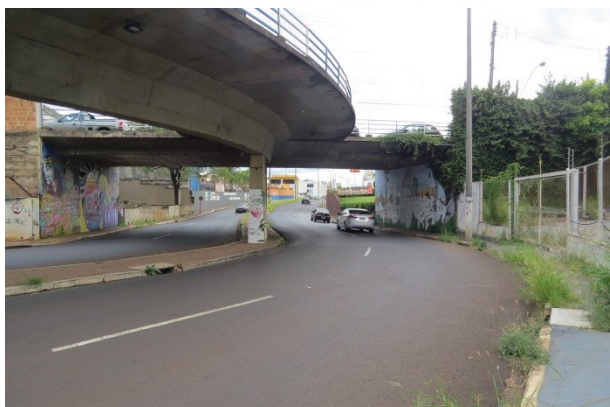
**FOTO 37.** Vista da área muito afetada por inundações do córrego da Servidão, canalizado. Segundo dados da COMPDEC os eventos de inundação podem atingir até 2 m de altura.

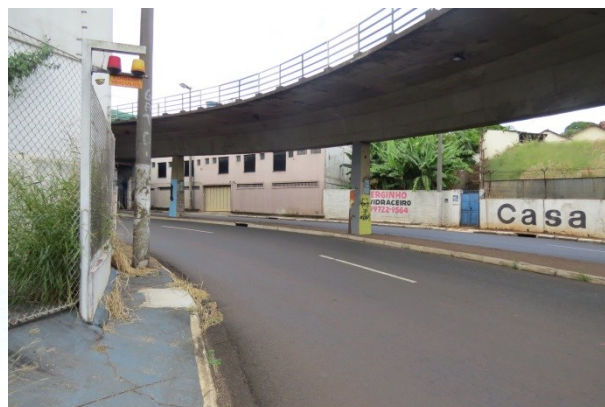
**FOTO 38.** Vista, de jusante para montante, da via de acesso e moradas (ao fundo) afetadas pelas inundações do córrego.

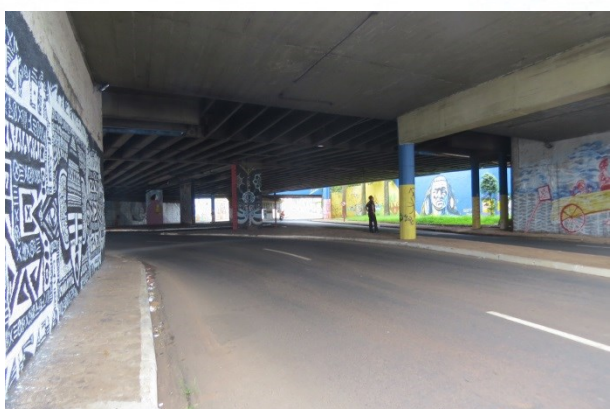
**FOTO 41.** Vista do trecho afetado por inundações do córrego da Servidão, próximo ao Terminal de Integração de ônibus.

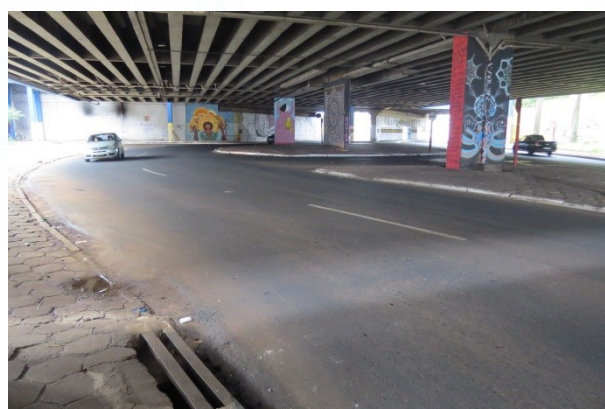
**FOTO 42.** Vista do sistema viário afetado por inundações do córrego. As águas podem atingir cerca de 1,5 m de altura.

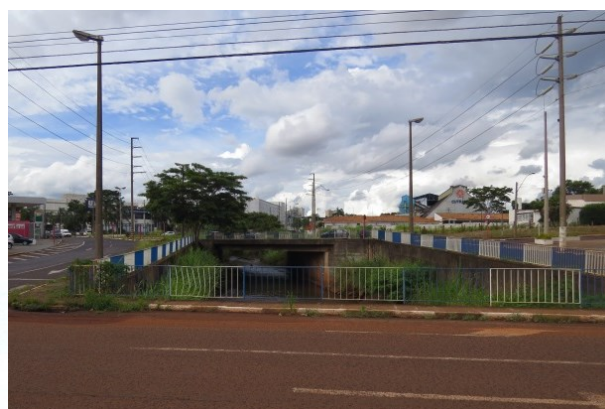
**FOTO 44.** Vista de trecho do ribeirão do Ouro e respectiva travessia. Notar dimensões do vão do córrego e do sistema viário afetado pelas inundações.

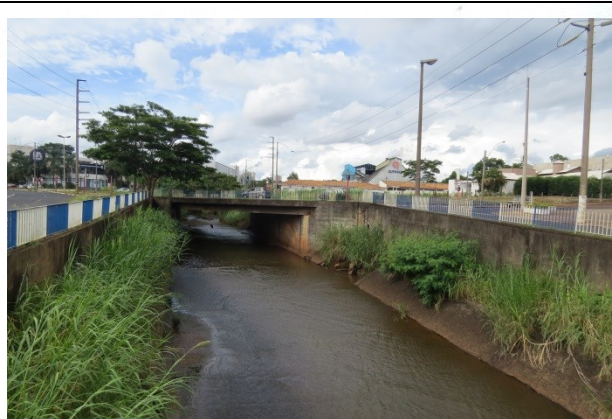
**FOTO 45.** Vista de trecho do ribeirão do Ouro. Notar as dimensões do vão da ponte e a presença de vegetação nos talues marginais.

**FOTO 46.** Vista detalhe da FOTO 45, referente a uma trinca indetificada próxima à cabeceira da ponte.

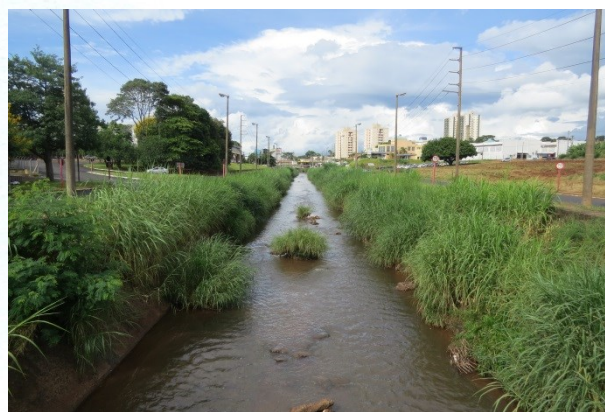
**FOTO 52.** Vista geral, de jusante para montante, do ribeirão do Ouro. Notar a vegetação presente em ambas as margens.

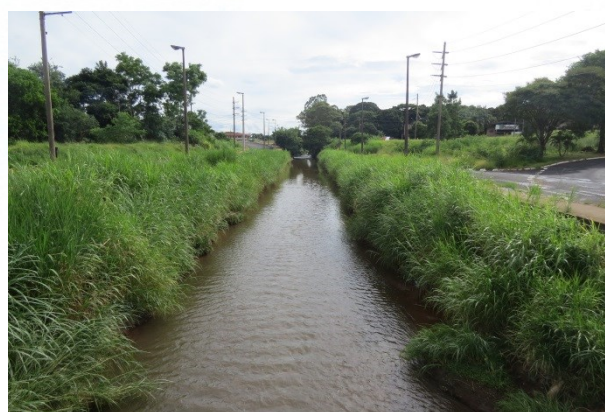
**FOTO 54.** Vista geral, de montante para jusante, do ribeirão do Ouro. Notar a vegetação presente em ambas as margens.

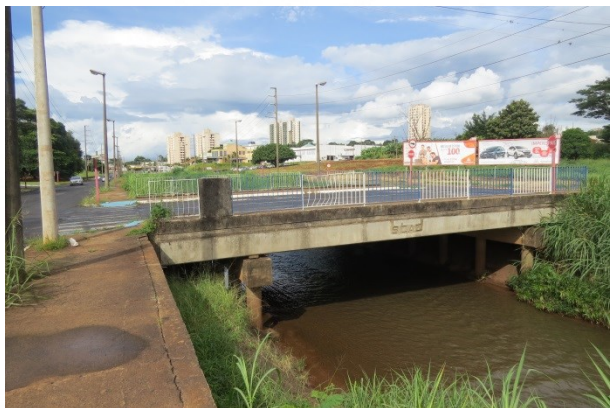
**FOTO 55.** Vista de ponte sobre o ribeirão do Ouro. Notar vão central e altura das margens.

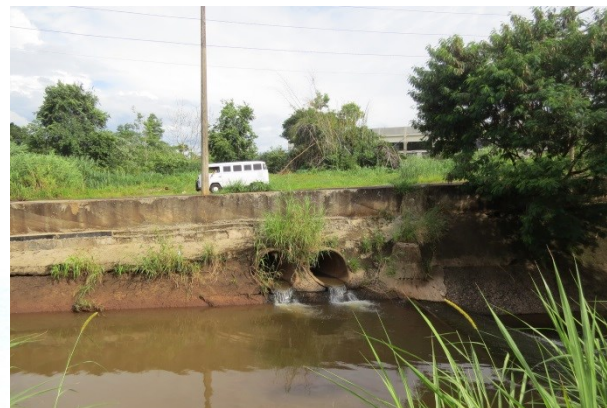
**FOTO 56.** Vista de tubulações que canalizam águas de afluente da margem esquerda do ribeirão do Ouro.

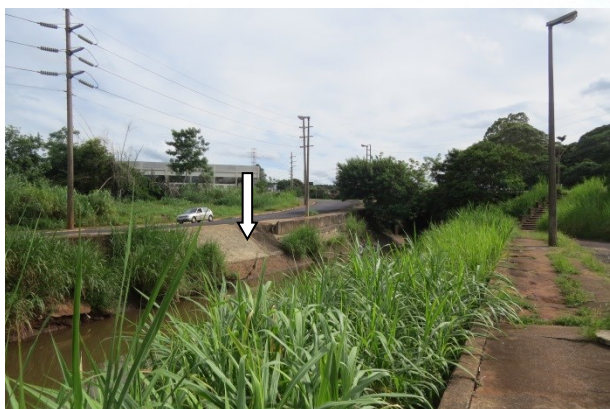
**FOTO 57.** Vista de estrutura contruída (seta) para acelerar a retirada das águas do sistema viário.

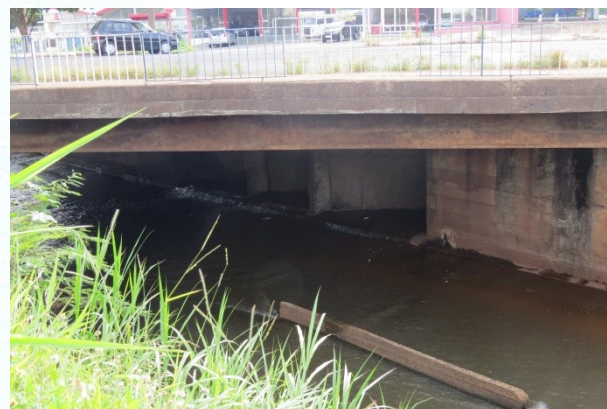
**FOTO 58.** Vista da chegada do córrego da Servidão no ribeirão do Ouro. Notar dimensões das galerias e tamanho do vão sob a ponte.

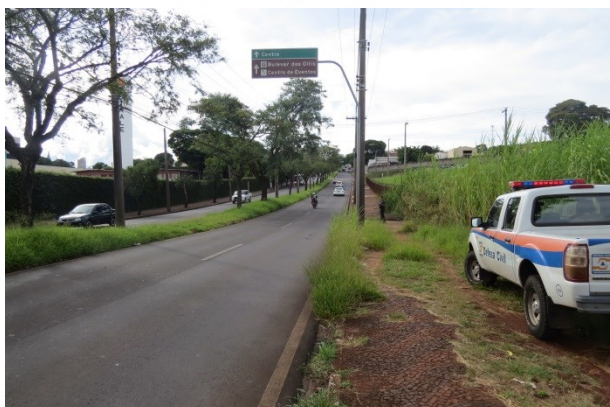
**FOTO 59.** Vista geral da rua Padre Anchieta em trecho frequentemente afetado por inundações do ribeirão do Ouro.

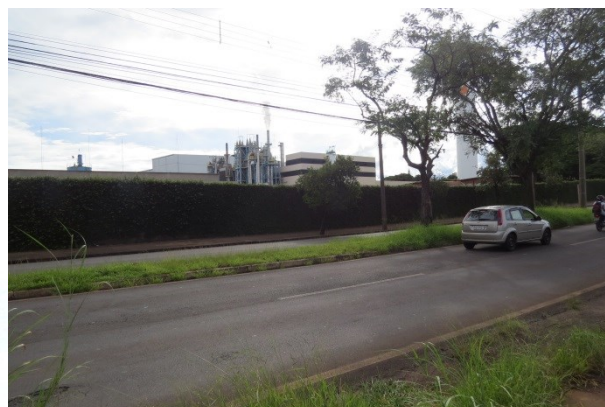
**FOTO 60.** Segundo informações da COMPDEC as águas chegam a atingir 1,20 m no trecho em destaque. O ribeirão do Ouro encontra-se canalizado e passa pelo terreno da empresa Cutrale (ao fundo).

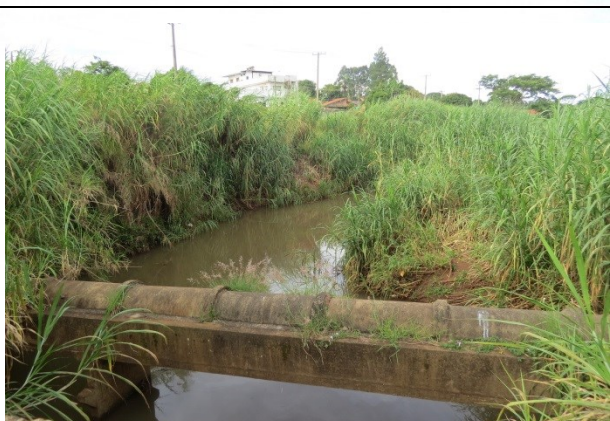
**FOTO 61.** Vista do ribeirão do Ouro, nas proximidades do trecho mostrado na FOTO 62.

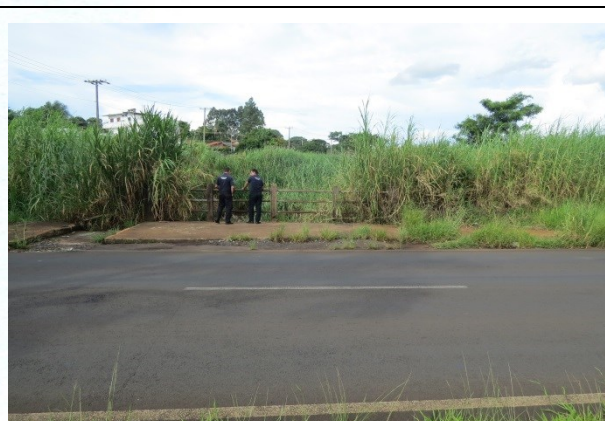
**FOTO 62.** Vista do ponto no qual o ribeirão do Ouro passa a ser canalizado.

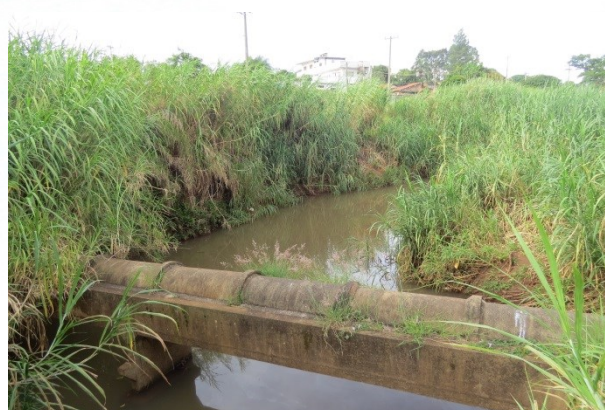
**FOTO 64.** Vista geral do ribeirão do Ouro com destaque para suas dimensões e altura dos taludes marginais.
