CONSULTA DE PREÇOS nº044/23

RELATÓRIO DE VISTORIA
RELATÓRIO DE VISTORIA DE EMBARCAÇÃO

NÚMERO - RVAS - 24055

Relatório de Ensaio de Ultrassom - E.N.D.

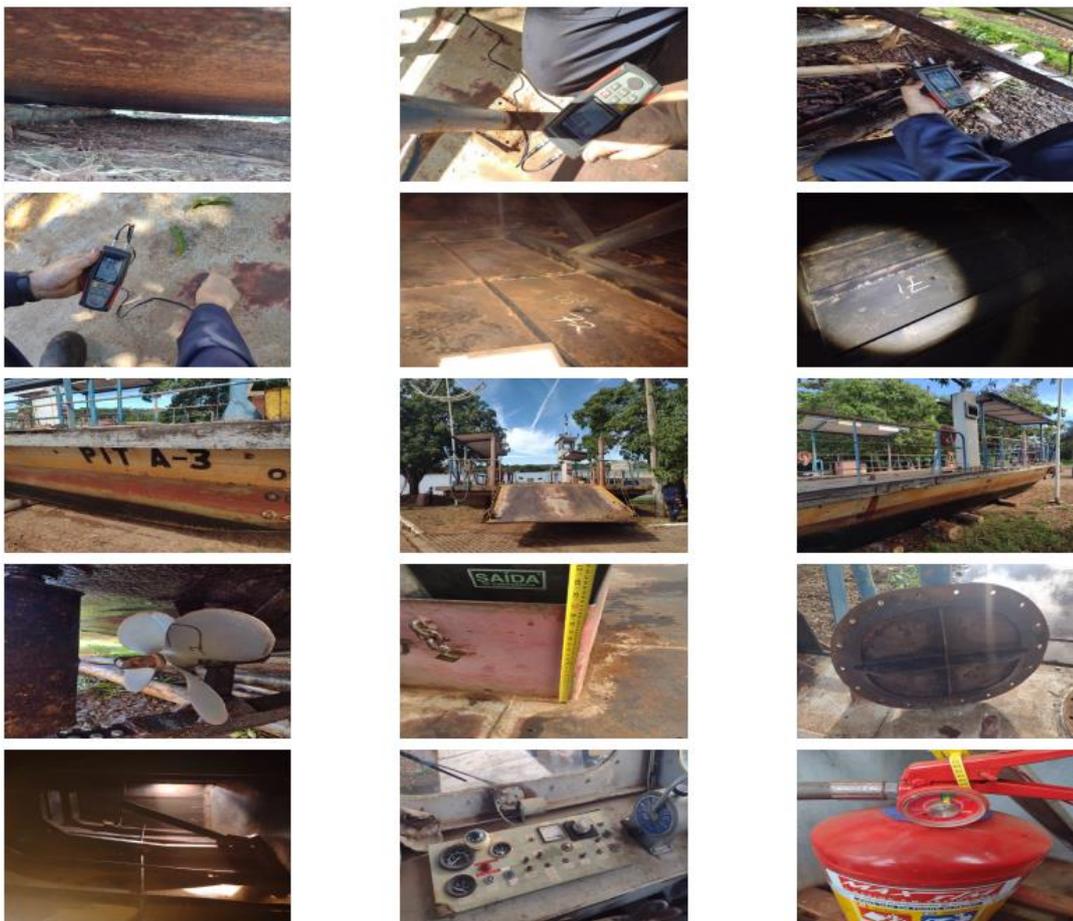
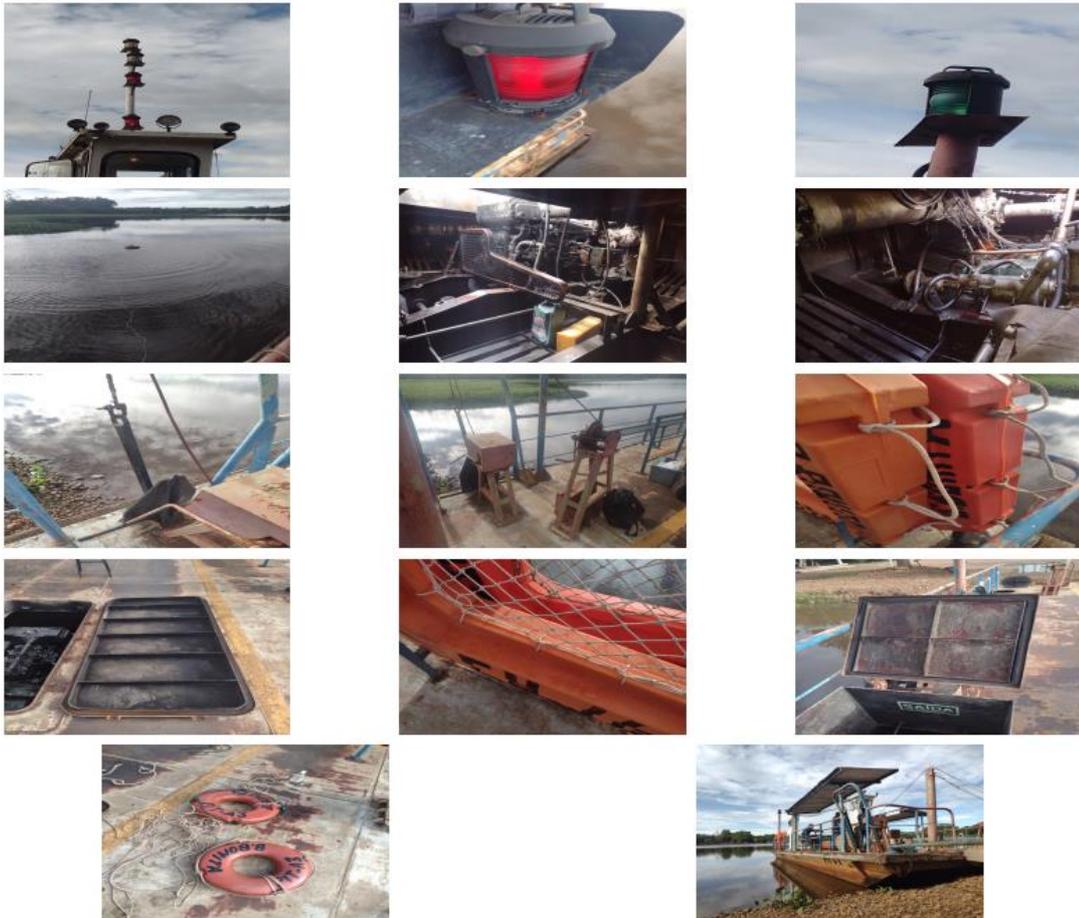
4 - FOTOS

Laudo		
<input type="checkbox"/> APROVADO	<input type="checkbox"/> APROVADO COM RESSALVA	<input checked="" type="checkbox"/> REPROVADO
Considerações e Ressalva:		
Durante a realização da inspeção foram verificados os seguintes itens:		
FUNDO		
<ul style="list-style-type: none">• Corrosão significativa no levante de proa a Bombordo e a Boreste (com a conexão com a bochechas);• Estanqueidade das anteparas preservadas; e• Espessura do chapeamento do fundo satisfatória. Chapas do levante de proa substituídas recentemente		
COSTADO		
<ul style="list-style-type: none">• Sem corrosão significativa;• Estanqueidade das anteparas preservadas; e• Espessura do chapeamento do costado satisfatória.		
CONVÉS PRINCIPAL		
<ul style="list-style-type: none">• Sem corrosão significativa;• Estanqueidade das anteparas preservadas; e• Espessura do chapeamento do convés satisfatória.		
PARECER FINAL		
A embarcação deverá realizar as substituições dos levantes de proa a bombordo e a boreste (proximos a conexão com a bochecha da embarcação).

Item	Quant.	Unid.	Descrição	Valor Unit. (por dia*)	Valor total
1	1	SERV	<p>Contratação de serviço especializado em corte e solda de chapas dos levantes de proa a bombordo e a boreste (próximos a conexão com a bochecha da embarcação) para adequação do casco da Balsa Municipal PIT-A3 com as normas e padrões estabelecidos pela Marinha. O mesmo se faz necessário devido a reprovação da balsa no laudo de vistoria de Medição de Espessura por Ultrassom realizado por empresa autorizada pela Marinha.</p> <p>- O serviço de corte deverá adequar as novas chapas que serão adquiridas pelo município aos padrões impostos pela empresa Auto Ship no laudo anexo;</p> <p>- As chapas que se encontram com alta corrosão deverão ser removidas pela CONTRATADA para nova solda das chapas com espessura adequada;</p> <p>- Após remoção das chapas deterioradas deverão ser soldadas as novas chapas nos levantes de proa a bombordo e a boreste (próximos a conexão com a bochecha da embarcação), seguindo instruções especificadas no laudo e croqui anexos;</p> <p>- Após o serviço a equipe da CONTRATANTE transportará a Balsa até a água afim de realizar testes nas soldas;</p> <p>- O serviço deverá ser executado pela CONTRATADA em loco (Rod. Ver. Geraldo Pinheiro de Freitas, Porto Laranja Azeda)</p> <p>- Os materiais (discos de corte, discos de desbaste, eletrodos e chapas de aço carbono), equipamentos de corte e solda, bem como as cargas de oxigênio e acetileno, serão fornecidos pela CONTRATANTE</p> <p>- Os EPI's, bem como funcionários para auxiliar o serviço, correrão por conta da CONTRATADA</p> <p>- Os seguros de acidente de trabalho, bem como a segurança dos funcionários, correrão por conta da CONTRATADA</p>
