SÃO LUÍZ DO PARAITINGA - SP
SP_SAOLUIZ_SR_004_CPRM
Abril / 2022
Benfica

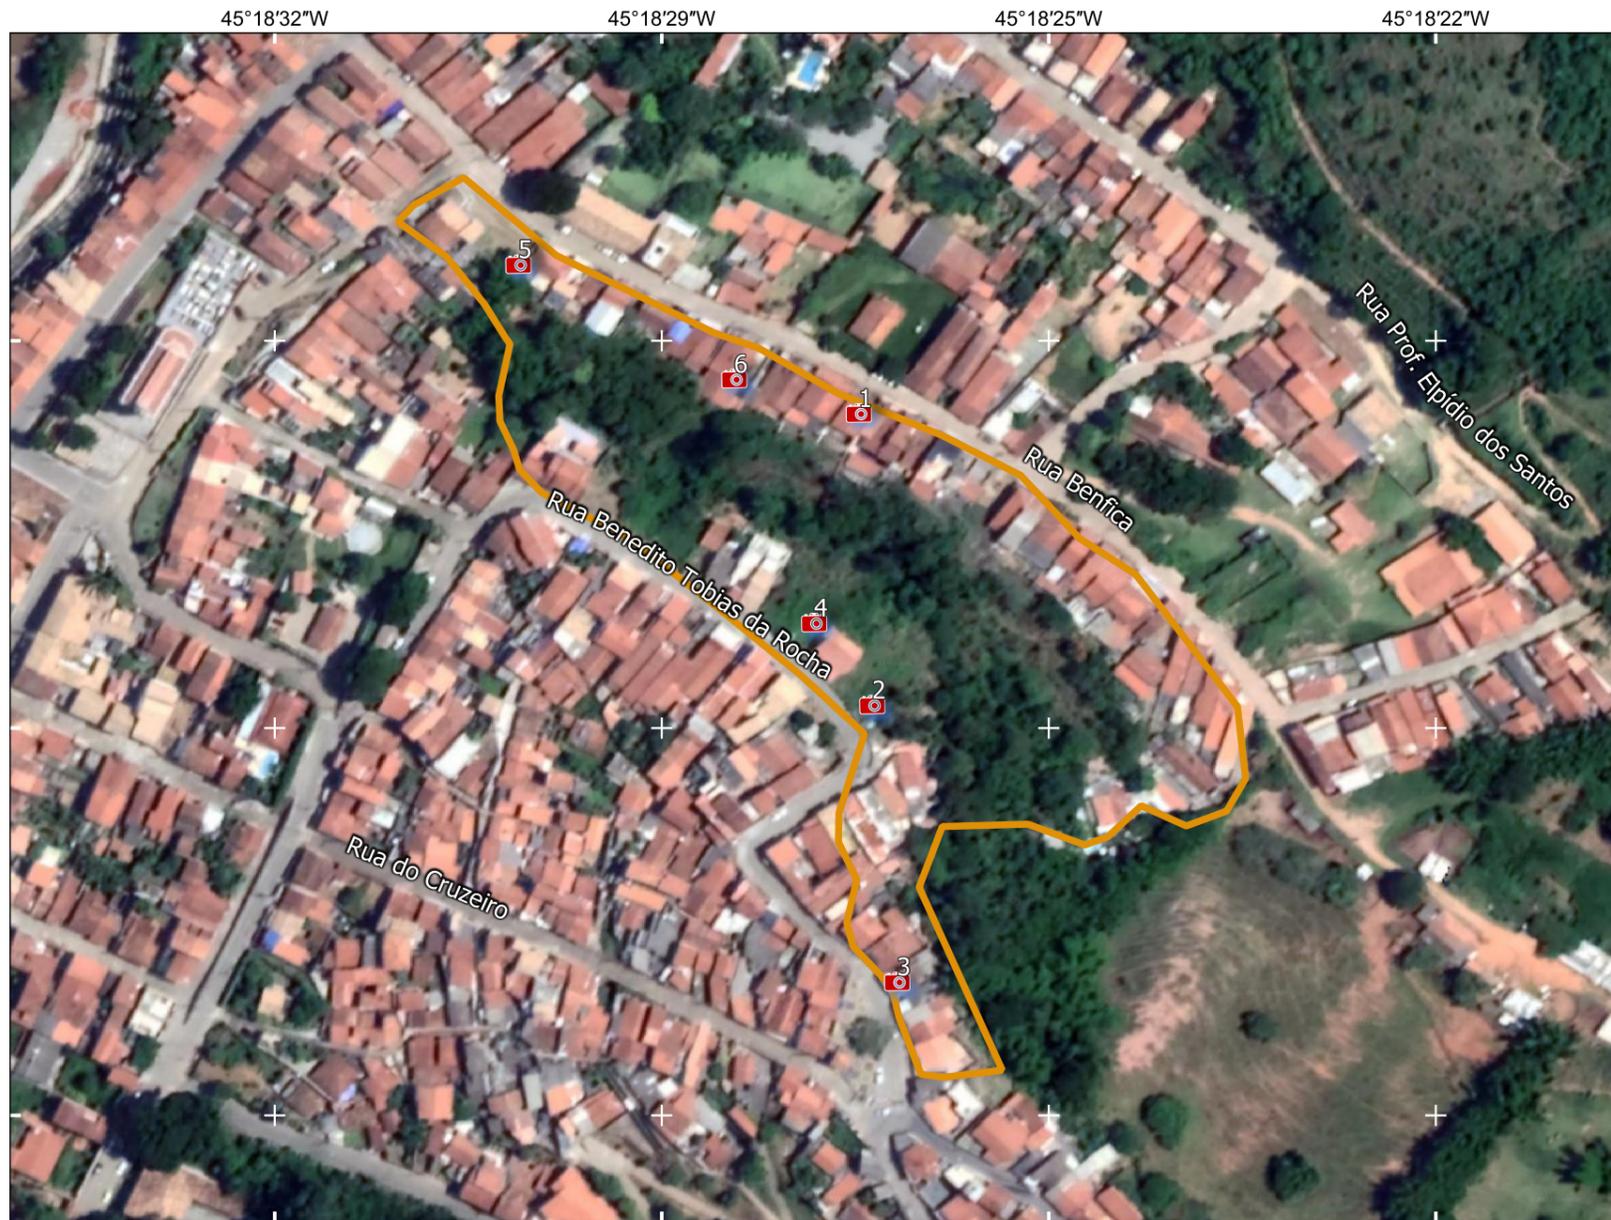
Descrição: Encosta com moradias no sopé e no topo. Alta declividade. Existem feições de movimentação no solo. Obras pontuais de contenção da encosta, algumas feitas pelos moradores.

Tipologia do Processo: Deslizamento

Grau de risco: Alto

- Avaliar possibilidade de remover e realocar temporariamente em locais seguros os moradores que se encontram nas áreas de risco durante o período de chuvas; Desenvolver estudos de adequação do sistema de drenagem pluvial e esgoto a fim de evitar que o fluxo seja direcionado sobre a face dos taludes ou encostas; Verificar e reparar os pontos de vazamento de água em encanamentos; Desenvolver estudos geotécnicos e hidrológicos com a finalidade de embasar os projetos e/ou obras de contenção de encostas ou de blocos rochosos; Fiscalizar e proibir a construção em áreas protegidas pela legislação vigente; Instalar sistema de alerta para as áreas de risco, através de meios de veiculação pública (mídia, sirenes, celulares), permitindo a remoção eficaz dos moradores em caso de alertas de chuvas intensas ou contínuas.
