SÃO LUÍZ DO PARAITINGA - SP
SP_SAOLUIZ_SR_007_CPRM
Abril / 2022
Centro / João Ronan

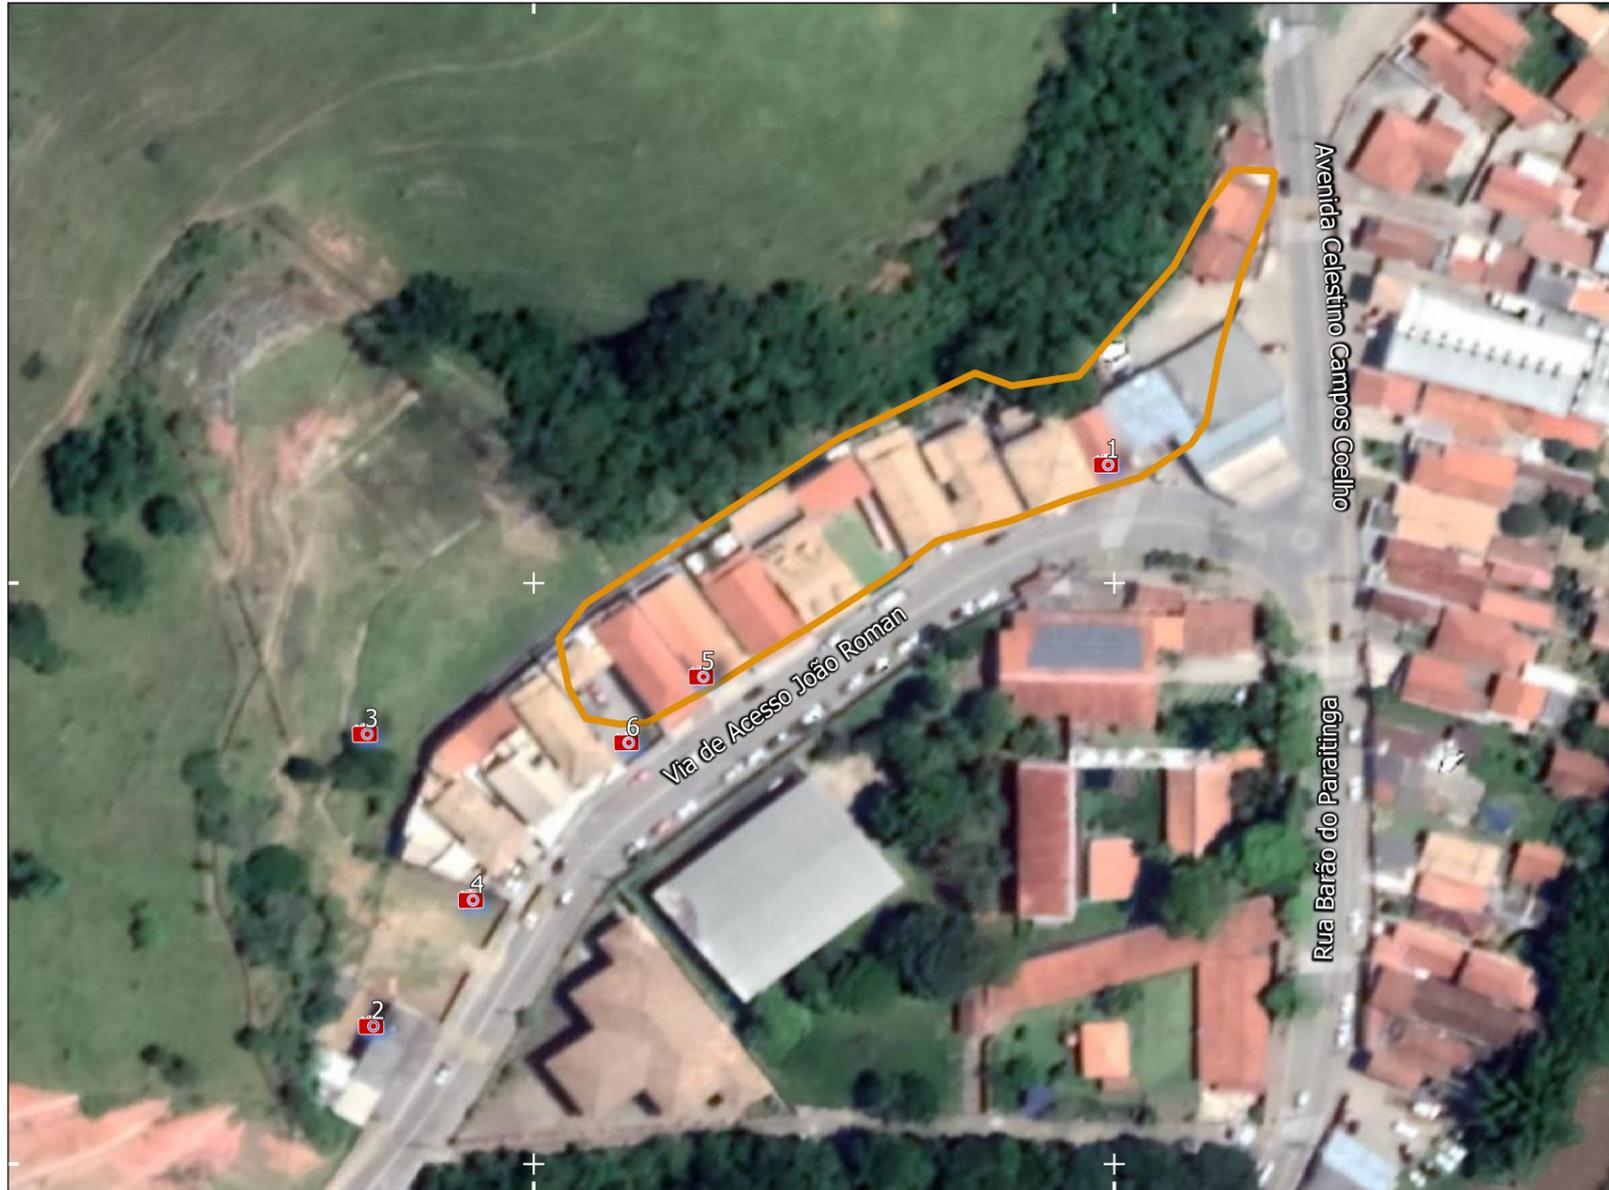
Descrição: Duas obras de contenção e retaludamento foram feitas na encosta, escada hidráulica e obras de drenagem.

Tipologia do Processo: Deslizamento, Inundação, , ,

Grau de risco: Alto

- Avaliar possibilidade de remover e realocar temporariamente em locais seguros os moradores que se encontram nas áreas de risco durante o período de chuvas; Desenvolver estudos de adequação do sistema de drenagem pluvial e esgoto a fim de evitar que o fluxo seja direcionado sobre a face dos taludes ou encostas; Verificar e reparar os pontos de vazamento de água em encanamentos; Desenvolver estudos geotécnicos e hidrológicos com a finalidade de embasar os projetos e/ou obras de contenção de encostas ou de blocos rochosos; Fiscalizar e proibir a construção em áreas protegidas pela legislação vigente; Instalar sistema de alerta para as áreas de risco, através de meios de veiculação pública (mídia, sirenes, celulares), permitindo a remoção eficaz dos moradores em caso de alertas de chuvas intensas ou contínuas.
