Descrição: Setor renomeado para 10. Agora o polígono engloba o que antes era o A-14 e A-15. Houve aumento de área construída, pequenas obras de contenção pontuais feitas pelos próprios moradores. Risco ALTO.

Grau de risco: Alto

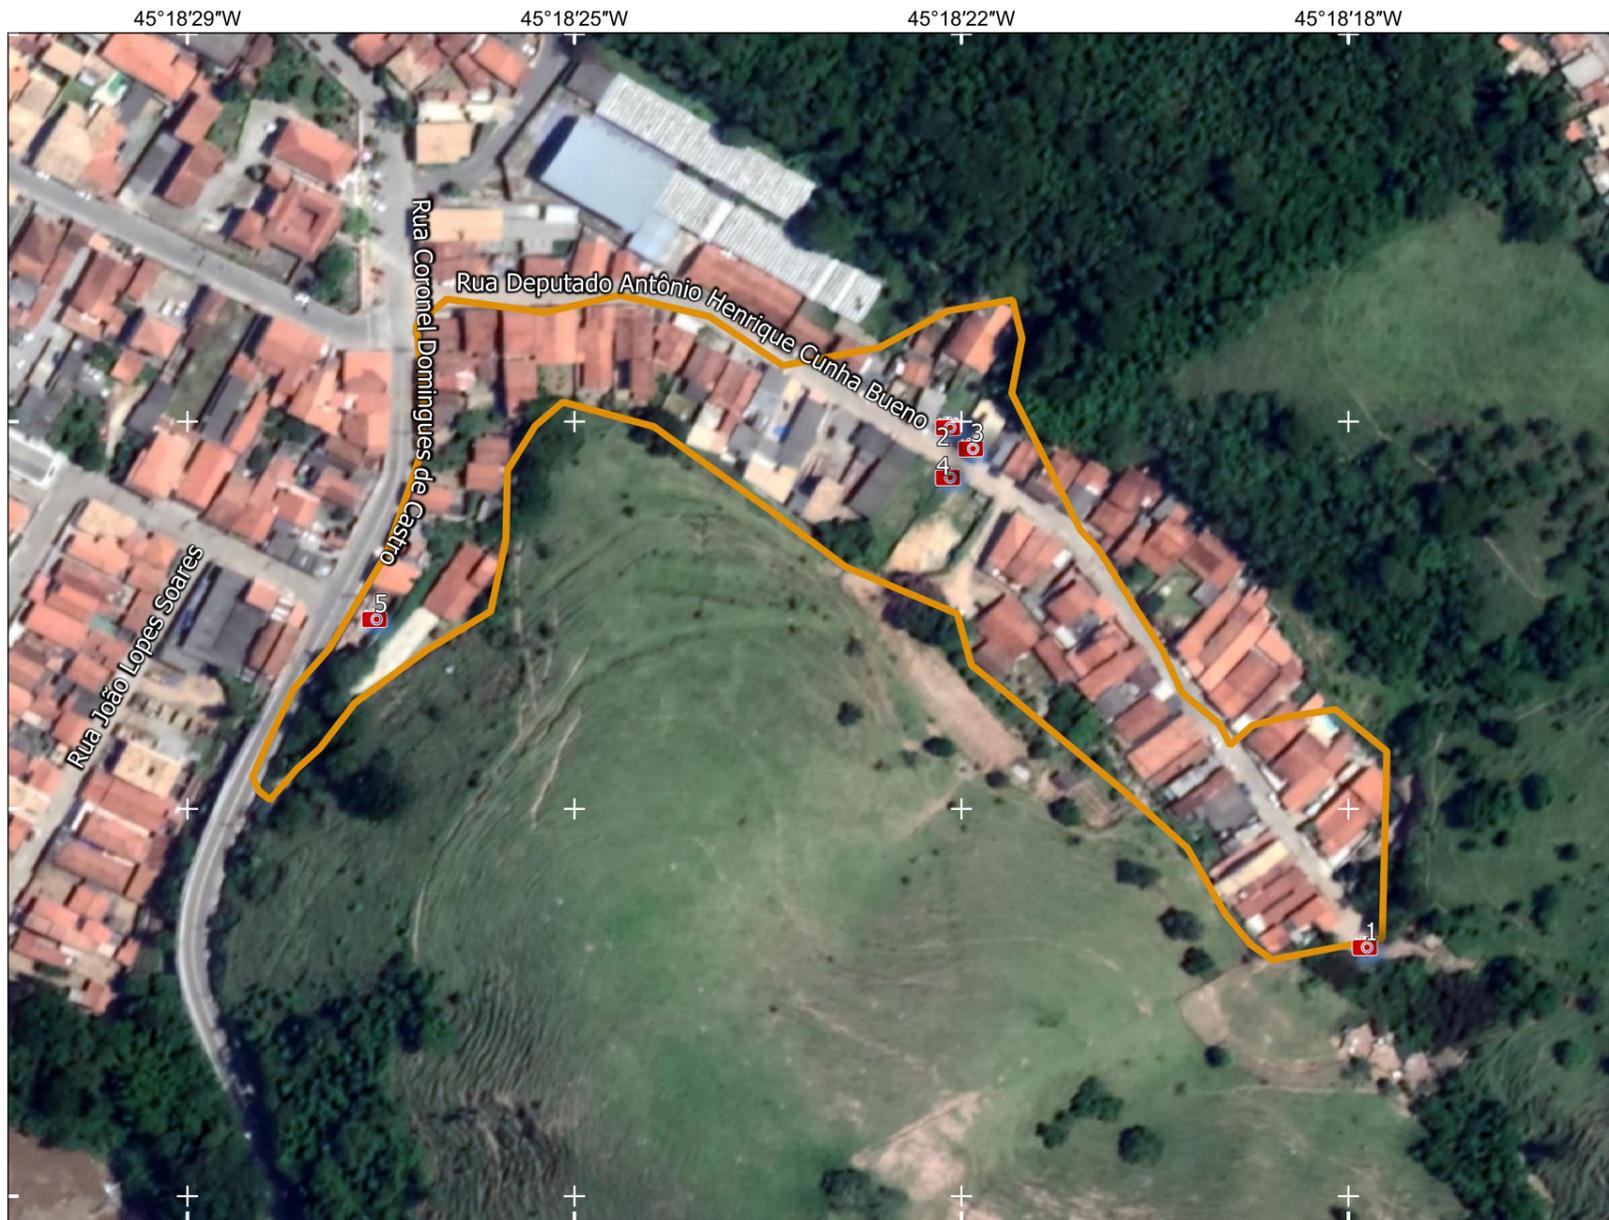
Tipologia do Processo: Deslizamento

- Avaliar possibilidade de remover e realocar temporariamente em locais seguros os moradores que se encontram nas áreas de risco durante o período de chuvas; Desenvolver estudos de adequação do sistema de drenagem pluvial e esgoto a fim de evitar que o fluxo seja direcionado sobre a face dos taludes ou encostas; Verificar e reparar os pontos de vazamento de água em encanamentos; Desenvolver estudos geotécnicos e hidrológicos com a finalidade de embasar os projetos e/ou obras de contenção de encostas ou de blocos rochosos; Fiscalizar e proibir a construção em áreas protegidas pela legislação vigente; Instalar sistema de alerta para as áreas de risco, através de meios de veiculação pública (mídia, sirenes, celulares), permitindo a remoção eficaz dos moradores em caso de alertas de chuvas intensas ou contínuas.
