SÃO LUÍZ DO PARAITINGA - SP  
SP\_SAOLUIZ\_SR\_008\_CPRM  
Abril / 2022  
Centro / Ver de Perto

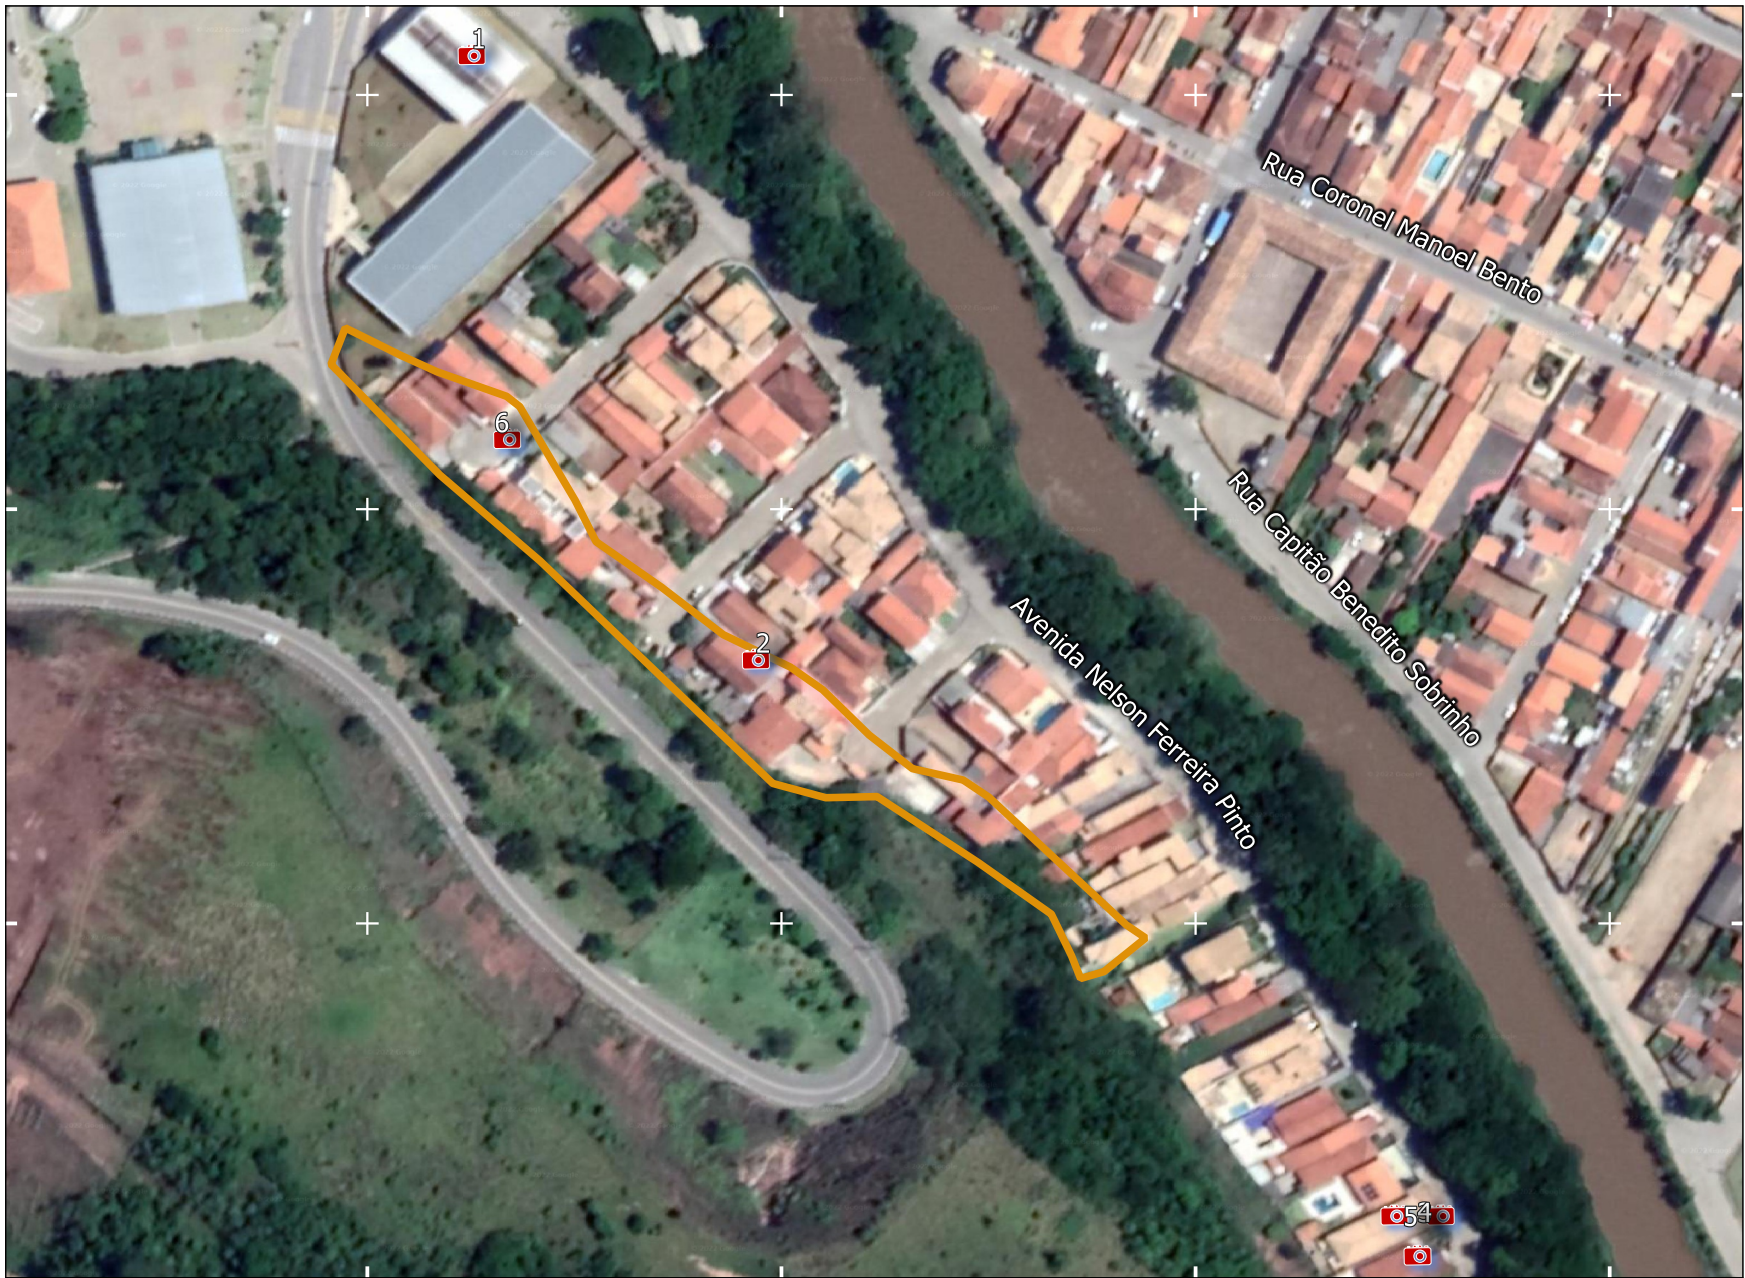
**Descrição:** Casas de padrão médio/alto, com baixa vulnerabilidade, muito próximas a encosta. Não há obras de contenção na encosta.

**Tipologia do Processo:** Deslizamento, Inundação, , ,

**Grau de risco:** Alto

- Avaliar possibilidade de remover e realocar temporariamente em locais seguros os moradores que se encontram nas áreas de risco durante o período de chuvas; Desenvolver estudos de adequação do sistema de drenagem pluvial e esgoto a fim de evitar que o fluxo seja direcionado sobre a face dos taludes ou encostas; Verificar e reparar os pontos de vazamento de água em encanamentos; Desenvolver estudos geotécnicos e hidrológicos com a finalidade de embasar os projetos e/ou obras de contenção de encostas ou de blocos rochosos; Fiscalizar e proibir a construção em áreas protegidas pela legislação vigente; Instalar sistema de alerta para as áreas de risco, através de meios de veiculação pública (mídia, sirenes, celulares), permitindo a remoção eficaz dos moradores em caso de alertas de chuvas intensas ou contínuas;
