BRAGANÇA PAULISTA - SP  
SP\_BRAGANC\_SR\_011\_CPRM

Janeiro / 2022

Jardim Morumbi - Ruas Alziro de Oliveira e Vair Duarte

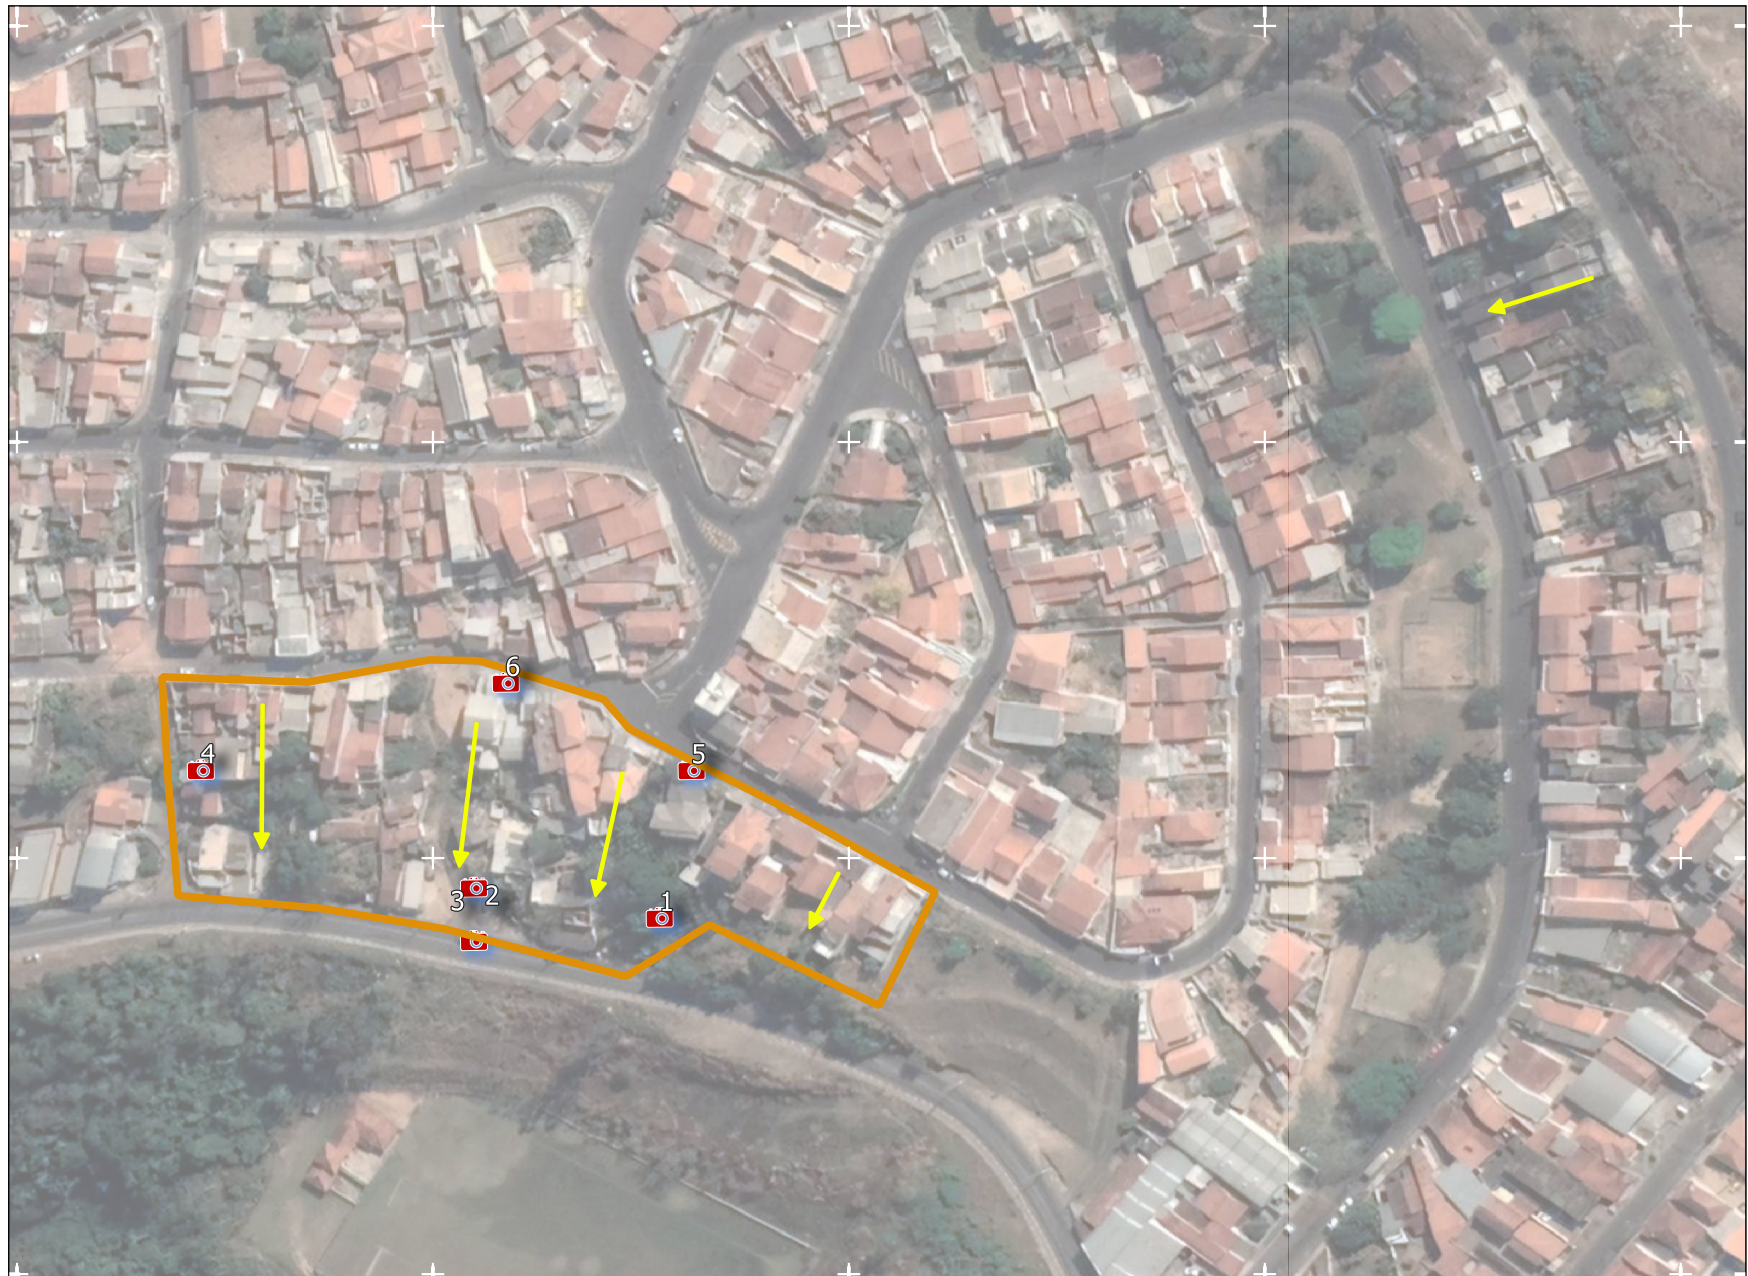
**Descrição:** Encosta com grande declividade (fotos 1, 2, 3, 5 e 6) e apresentando blocos de rocha granítica (foto 2), o que potencializa o risco do local. Construções realizadas utilizando-se de técnicas inapropriadas para este tipo de topografia, onde cortes e aterros são empregados, tornando a área mais suscetível a deslizamentos. Muitas das casas não apresentam distanciamento de segurança em relação ao talude e o sistema de drenagem pluvial (quando presente) aparenta não estar corretamente dimensionado (foto 4) para o volume d'água que flui da encosta. Presença de entulhos (foto 6) jogados nas encostas também potencializam o risco.

**Tipologia do Processo:** Deslizamento planar

**Grau de risco:** Alto

- 1) Implantação de sistema de alerta para eventos anômalos, para que os moradores possam ser removidos temporariamente do local com antecedência;
- 2) Monitoramento das Áreas de Proteção Permanente (APP) para que não ocorra o avanço da ocupação;
- 3) Evitar a ocupação de áreas suscetíveis ao desenvolvimento de movimentos de massa, especialmente encostas com alta declividade;
- 4) Promover palestras visando conscientização ambiental e em relação as áreas de risco do município;
- 5) Não efetuar escavações inadequadas na encosta, sem acompanhamento técnico, a fim de evitar a deflagração de deslizamentos e a movimentação dos blocos rochosos;
- 6) Implantar sistema de drenagem de águas pluviais adequado para as necessidades hidráulicas da área.
