IDENTIFICAÇÃO E LOCALIZAÇÃO

Município: Pindamonhangaba **Nome da área:** PIN/001 **Setor de Risco:** PIN/001/001/INU/R2/V1
Endereço: Avenida Castro Alves **Bairro:** Vila Prado
Condições de acesso: Livre para ambulância, ônibus e caminhões **Data:** 03/05/2022
Equipe: Leonardo Dias, Mario Rubens **Latitude:** 7463145 **Longitude:** 454094 **Sirgas 2000/UTM 23S**
Município fronteira: Pindamonhangaba 100%

Setor mapeado
PIN/001/001/INU/R2/V1

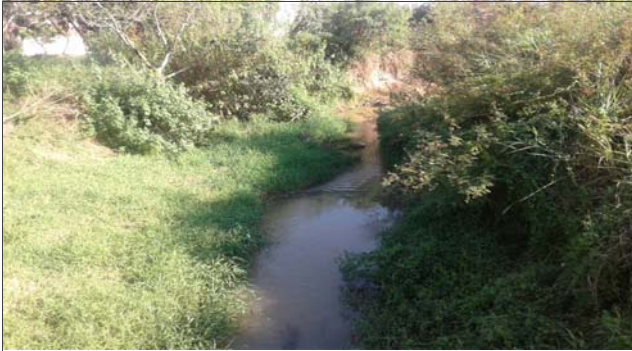
Foto: 1651579970116.jpg ID: 11
Visão geral da drenagem

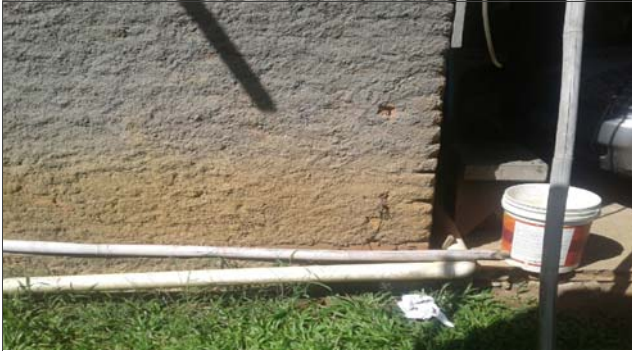
Foto: 1651502262016.jpg ID: 11
Imóveis afetados pelo processo, Detalhe para marca de água

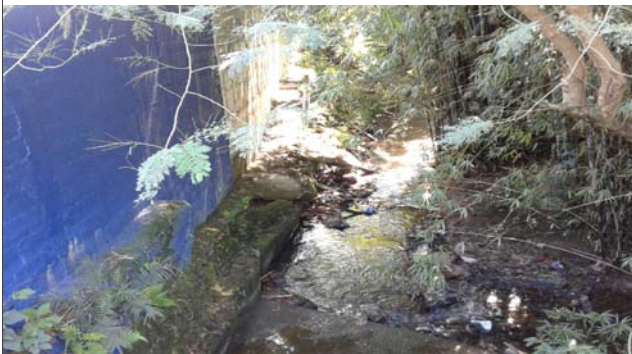
Foto: 1651502713957.jpg ID: 13
Visão geral da drenagem, Detalhe do canal

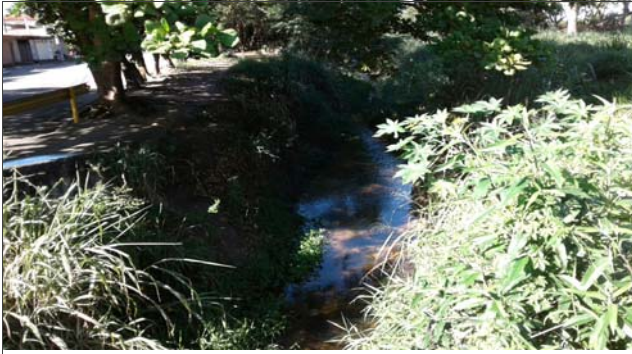
Foto: 1651752339951.jpg ID: 11
Visão geral da drenagem

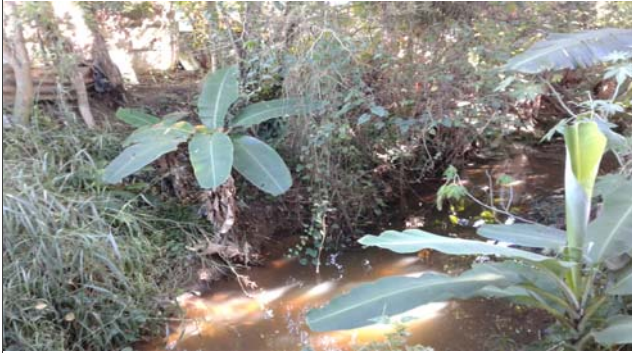
Foto: 1651753632447.jpg ID: 12
Detalhe do canal

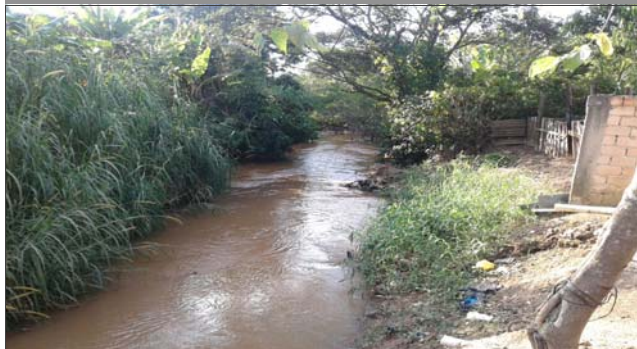
Foto: 1651602806946.jpg ID: 11
Visão geral da drenagem

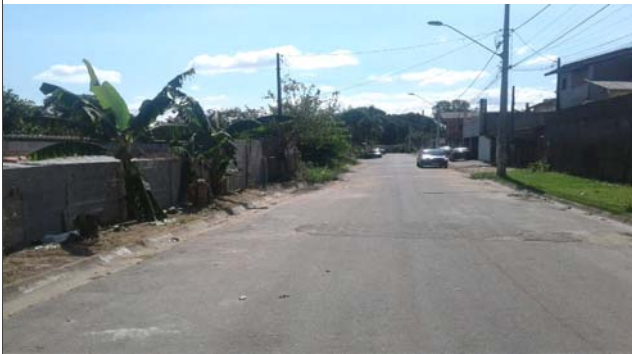
Foto: 1652114259735.jpg ID: 12
Visão geral da área, Limite da área atingida pelo processo

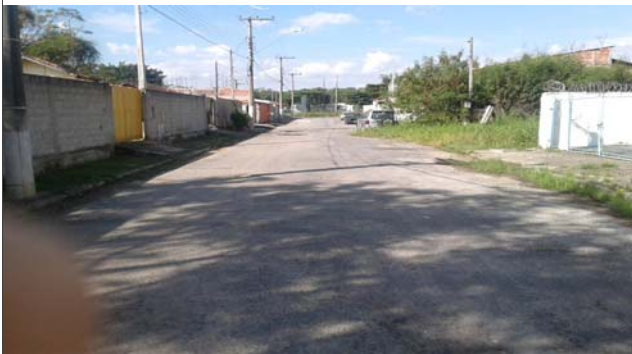
Foto: 1651597256457.jpg ID: 33
Imóveis afetados pelo processo

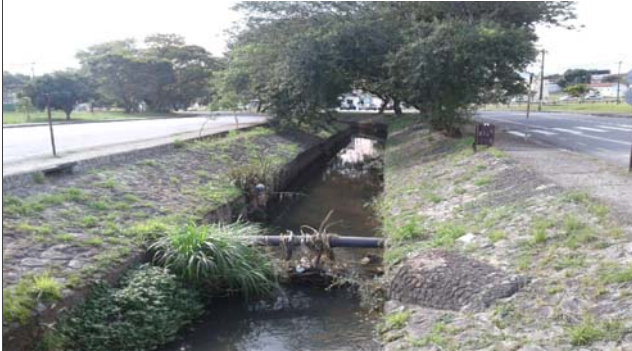
Foto: 1651511456011.jpg ID: 12
Visão geral da drenagem, Detalhe do canal, detalhe para intervenções no canal

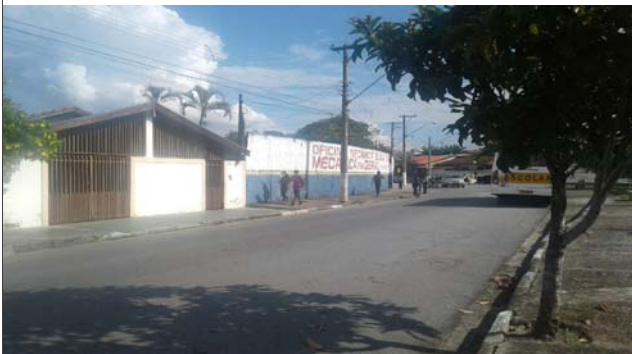
Foto: 1651511162545.jpg ID: 13
Limite da área atingida pelo processo, Imóveis afetados pelo processo

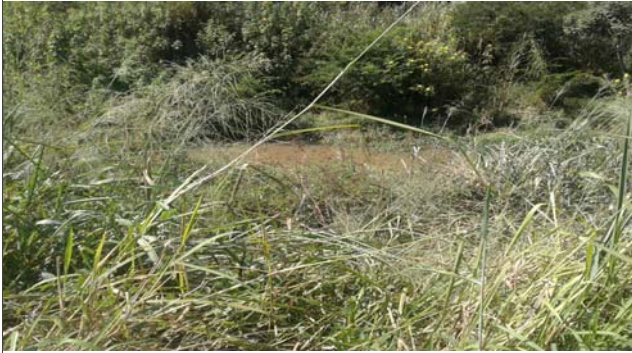
Foto: 1651588134737.jpg ID: 22
Detalhe do canal

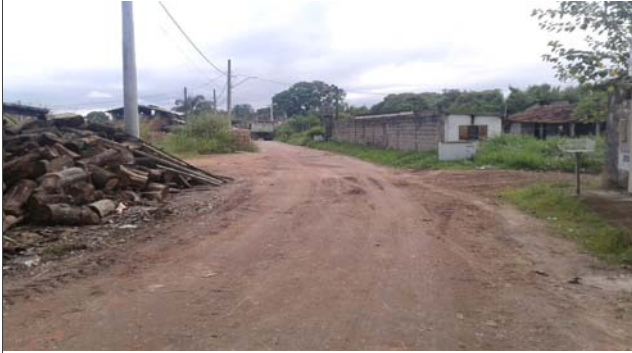
Foto: 1652366927060.jpg ID: 12
Visão geral da drenagem

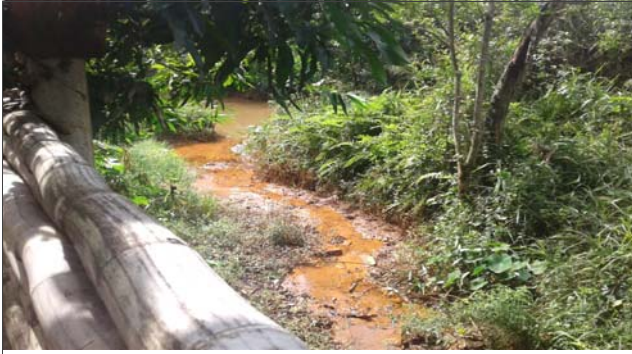
Foto: 1652367666542.jpg ID: 21
Detalhe do canal
