PEDREIRA - SP  
SP\_PEDREIR\_SR\_3\_CPRM  
Março / 2019

Rua Vasconcelos, Rua Marechal Floriano Peixoto - Centro

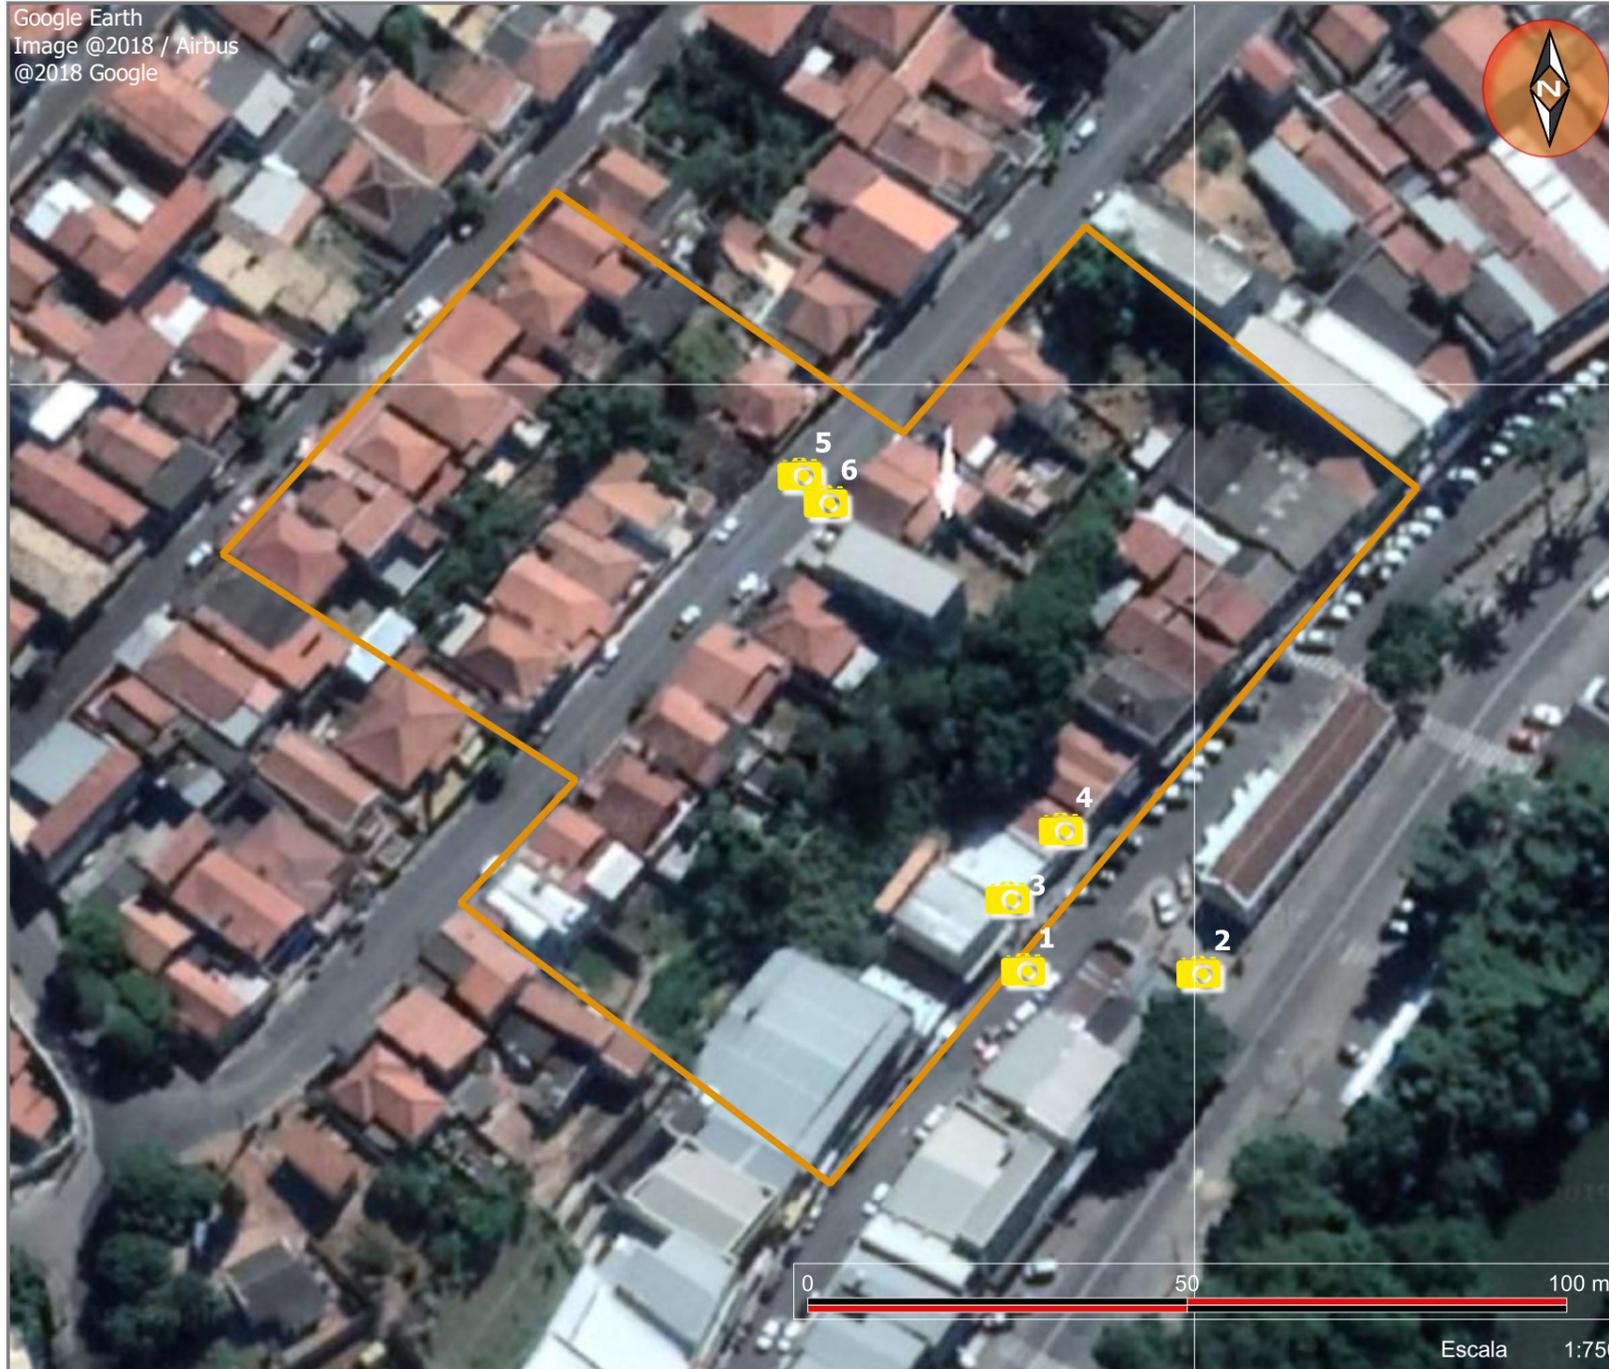
Descrição: Próximo à antiga estação ferroviária há encostas íngremes que foram muito modificadas para abrigarem construções de casas, lojas e pequenas fábricas de artesanato. Os imóveis foram feitos muito próximos (se não encostados) a cortes subverticais em que apenas um caso conta com obras de contenção. É possível ainda verificar terrenos que estão preparados em patamares para provavelmente receber construções em breve e aumentar as casas em risco. Nota-se que existem cicatrizes de pequenos deslizamentos e entulho jogado na encosta que pode deslizar, além das próprias árvores que já estão tombando.

Tipologia do Processo: Deslizamento  
Quantidade de imóveis em risco: 40  
Quantidade de pessoas em risco: 160  
Grau de risco: Alto

Sugestões de intervenção: 1) Monitoramento constante de quaisquer sinais de movimentação (fissuras, trincas, degraus de abatimento, surgências d'água etc) pela Defesa Civil;

2) Implantação de políticas de controle urbano para inibir futuras construções e ocupações irregulares e escavações agressivas no setor;  
3) Fiscalização municipal para evitar a ocupação de setores de risco e cumprimento da legislação vigente, como a Lei 12.608 de 10 de abril de 2012;

4) Implantação de sistema de drenagem eficiente para águas pluviais em toda extensão do município e manutenção eficiente dos mecanismos já existentes;

5) Formação de líderes comunitários para apoiar a Defesa Civil Municipal;  
6) Criar palestras visando a conscientização ambiental em relação aos setores de risco do município;

7) Desenvolver estudos que indiquem a intervenção estrutural mais adequada ao talude, a fim de evitar deslizamentos.
