PEDREIRA - SP  
 SP\_PEDREIR\_SR\_4\_CPRM  
 Março / 2019  
 Rua Joaquim Carlos, Rua Redenção - Centro  
 46°54'14"W

**Tipologia do Processo:** Deslizamento  
**Quantidade de imóveis em risco:** 20  
**Quantidade de pessoas em risco:** 80  
**Grau de risco:** Alto

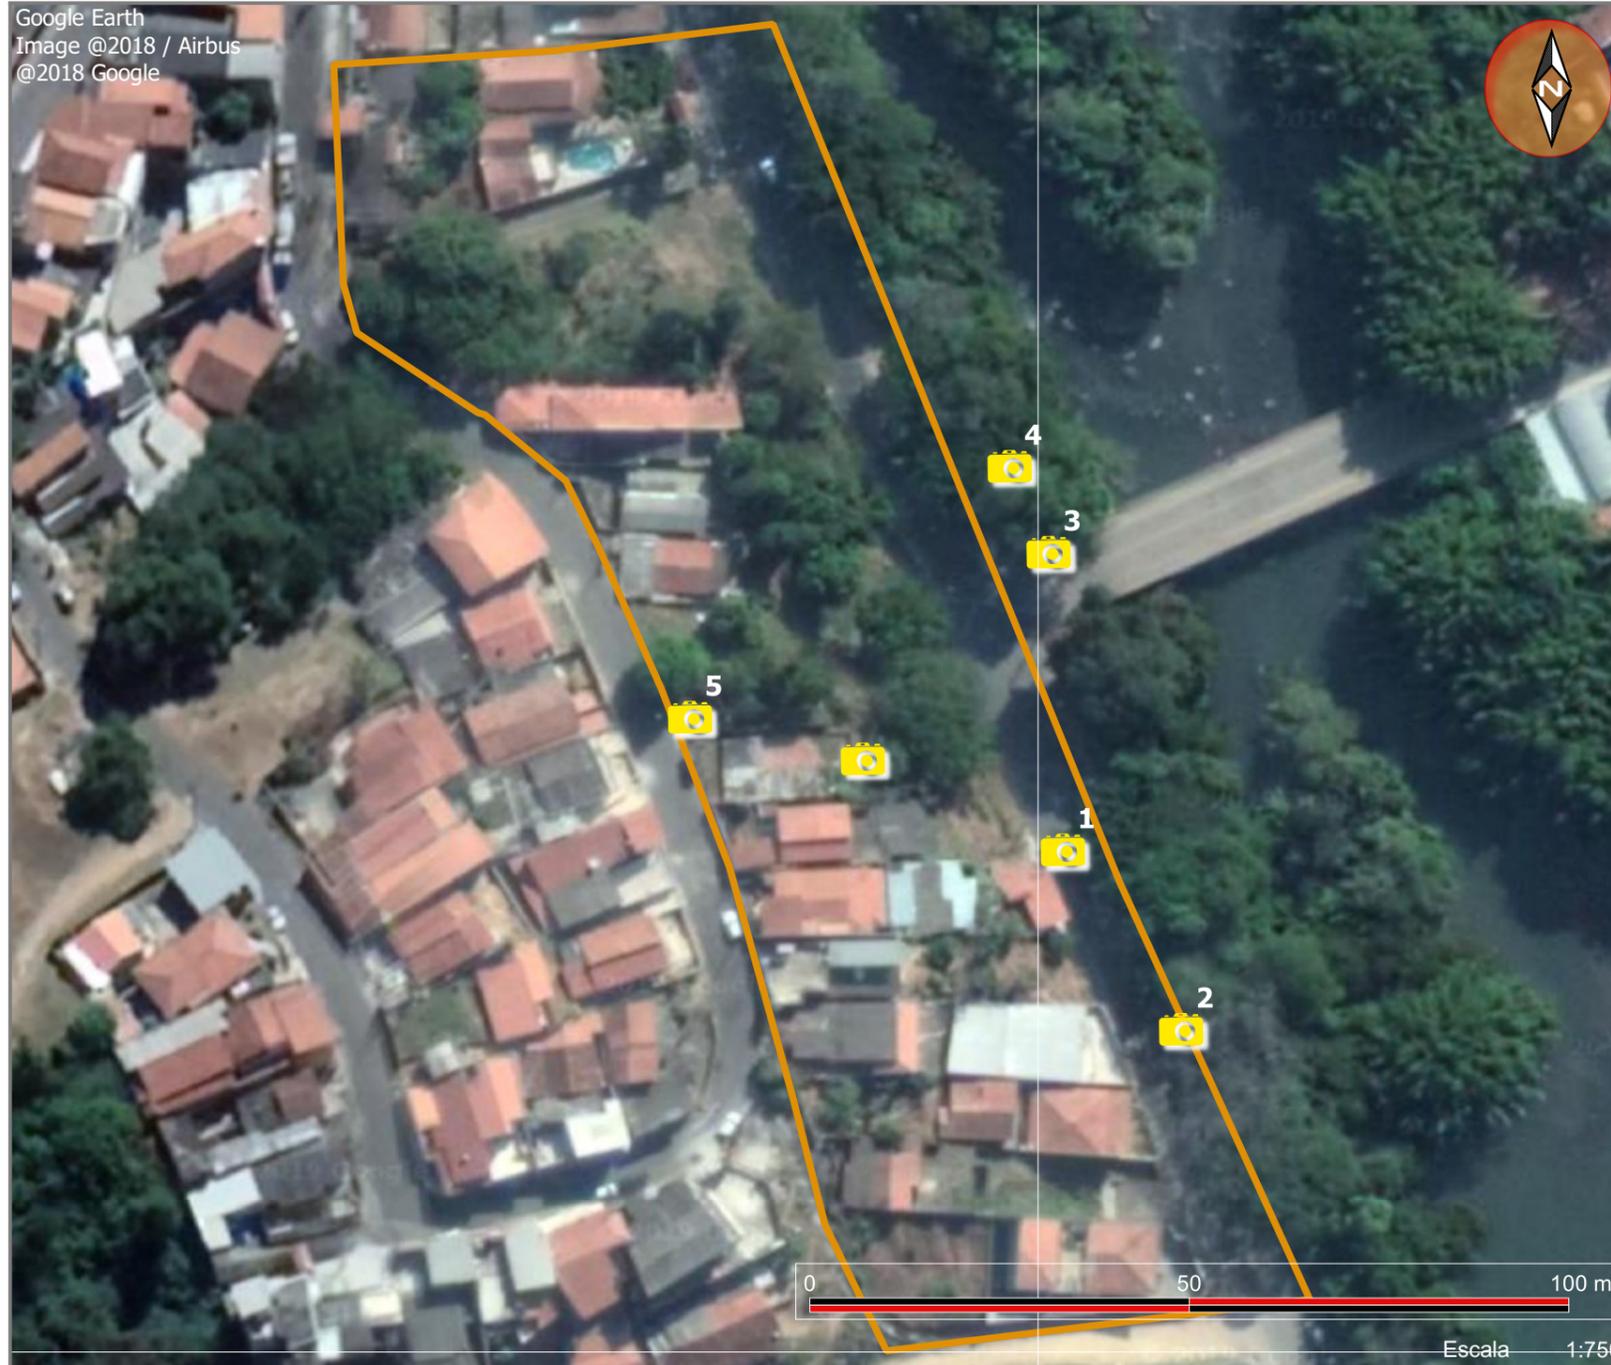
**Descrição:** Encosta íngreme que margeia o Rio Jaguari onde diversas casas foram construídas junto a grandes taludes de corte na base e aterros na crista. Na Rua Redenção há uma casa que merece maior atenção, pois tem muitas fissuras perpendiculares à inclinação do terreno (algumas com vários centímetros de abertura) nas paredes e pisos que indicam que o solo está se movimentando, muros embarrigados e grande quantidade de entulho na encosta. O sistema público de drenagem da água pluvial a montante não contribui para a estabilização dos taludes uma vez que é pinadequado para o cenários local. Mesmo que boa parte das casas tenha bom padrão construtivo, elas próprias direcionam parte do escoamento de suas águas pluviais e servidas diretamente ao talude.

- Sugestões de intervenção:**
- 1) Monitoramento constante de quaisquer sinais de movimentação (fissuras, trincas, degraus de abatimento, surgências d'água etc) pela Defesa Civil;

- 2) Implantação de políticas de controle urbano para inibir futuras construções e ocupações irregulares e escavações agressivas no setor;
  - 3) Fiscalização municipal para evitar a ocupação de setores de risco e cumprimento da legislação vigente, como a Lei 12.608 de 10 de abril de 2012;

- 4) Implantação de sistema de drenagem eficiente para águas pluviais em toda extensão do município e manutenção eficiente dos mecanismos já existentes;

- 5) Formação de líderes comunitários para apoiar a Defesa Civil Municipal;
  - 6) Criar palestras visando a conscientização ambiental em relação aos setores de risco do município;

- 7) Interdição de casas com sinais fortes de movimentação e/ou danos a sua estrutura segundo o julgamento da Defesa Civil Municipal;
  - 8) Desenvolver estudos que indiquem a intervenção estrutural mais adequada ao talude, a fim de evitar deslizamentos.
