PEDREIRA - SP
 SP_PEDREIR_SR_6_CPRM
 Março / 2019
 Rua 30, Rua 25 - Jd. Marajoara
 46°53'38"W

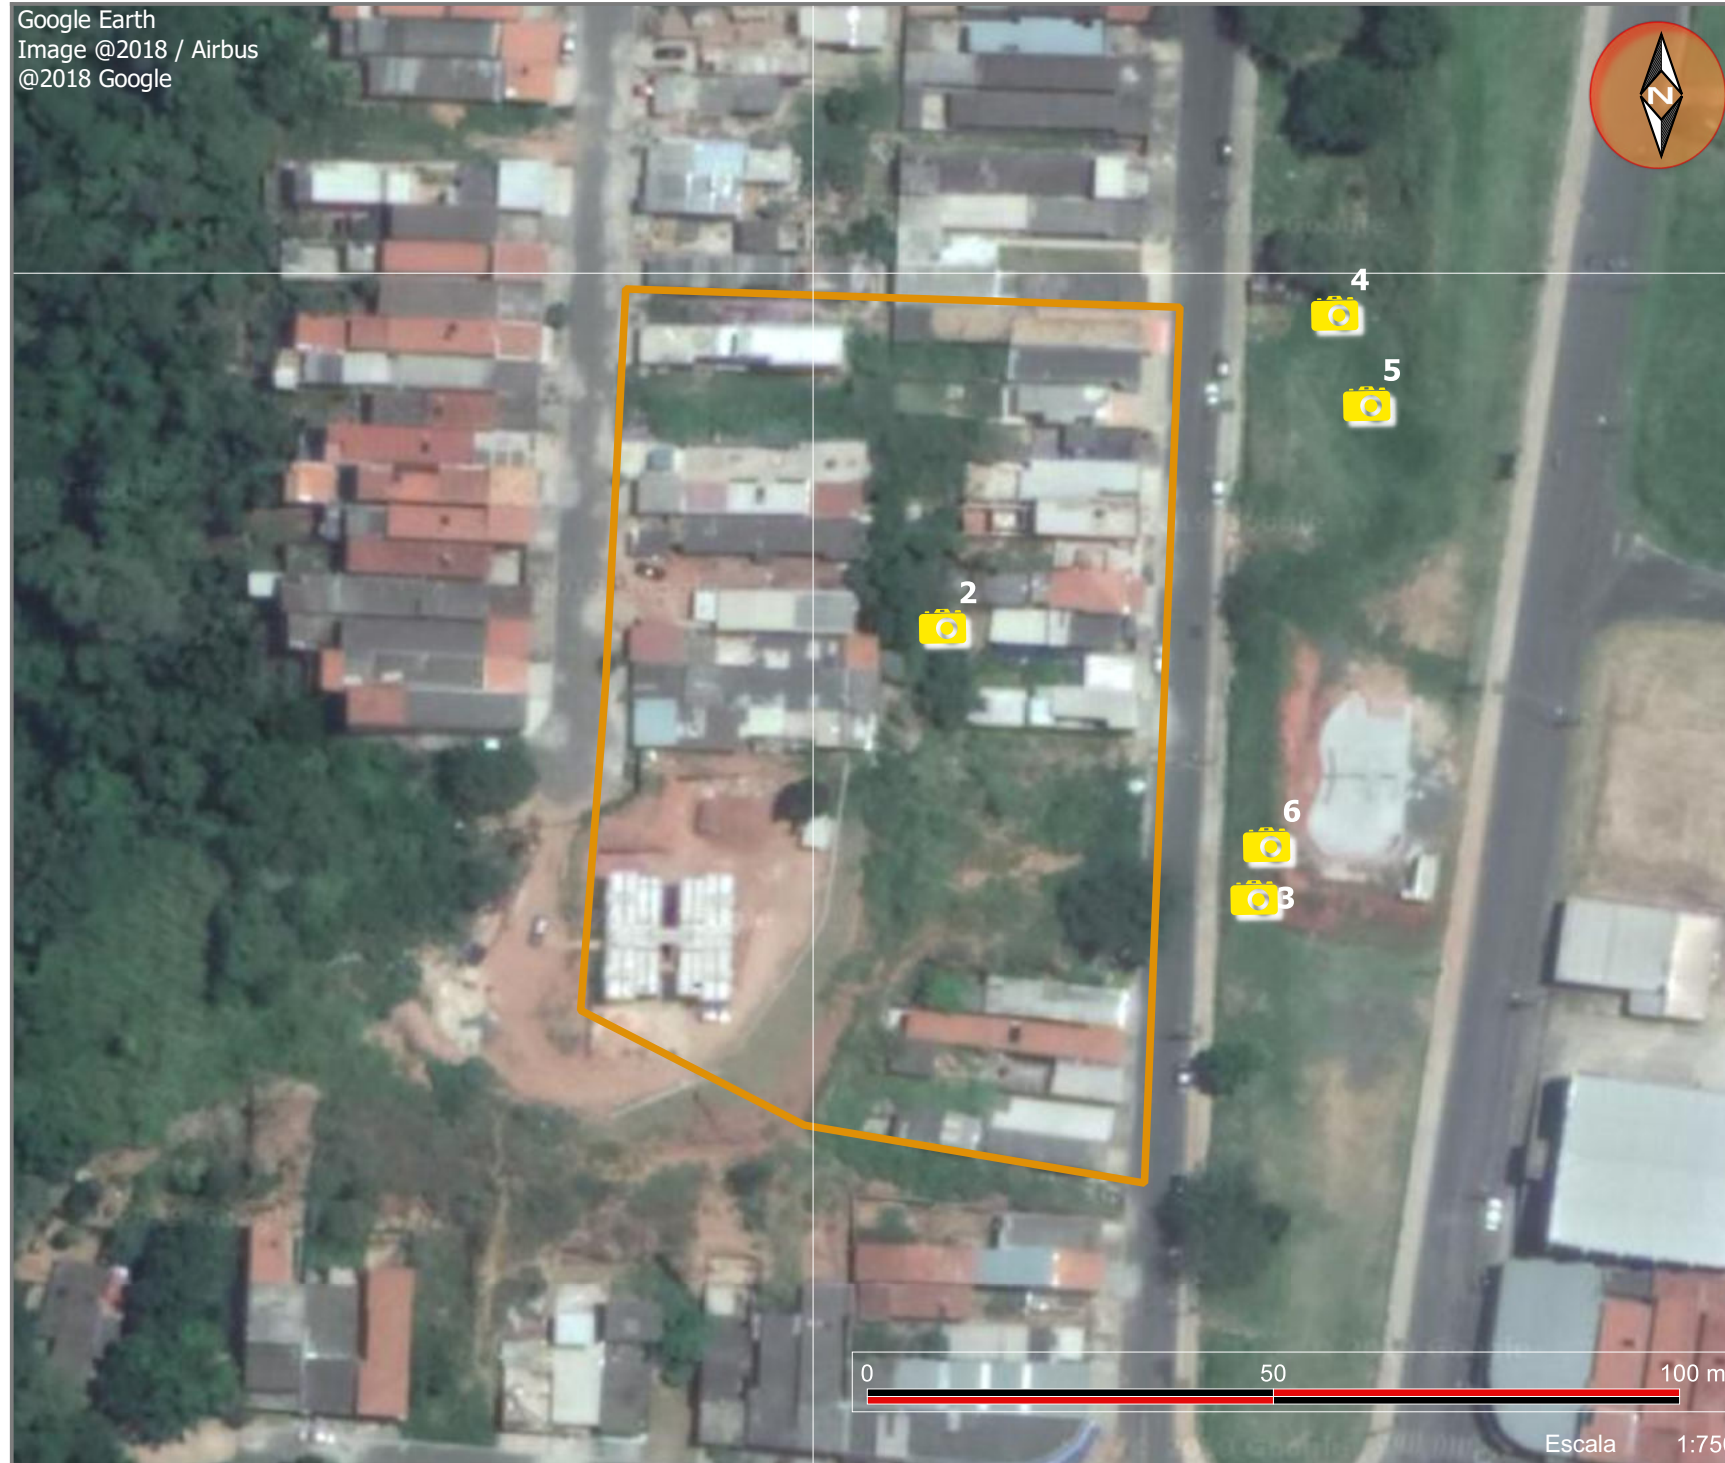
Descrição: Dezenas de casas foram construídas em encosta de acentuada declividade que naturalmente não deveria receber construções sem o uso de técnicas construtivas para este tipo de terreno. Porém, as casas foram e estão sendo construídas usando-se de taludes verticais de corte e aterro sem nenhuma contenção ou distância de segurança. Esta técnica agressiva de modificação da paisagem coloca todos estes imóveis em risco a deslizamentos. Há histórico de ocorrências, mas até o momento sem maiores danos. Uma família foi removida recentemente por problemas de surgência de água do talude para a casa que a comprometia. Neste mesmo local e em vários outros diversas nocas moradias estão sendo erguidas. Isto faz com que o setor de risco aumente e mais pessoas estejam em risco. Não foi observado um sistema de drenagem urbana suficiente para diminuir o grau de risco deste setor, uma vez que as águas pluviais continuam a infiltrar no talude, eventualmente levando à sua instabilização.

Tipologia do Processo: Deslizamento
 Quantidade de imóveis em risco: 30
 Quantidade de pessoas em risco: 200
 Grau de risco: Alto

Sugestões de intervenção: 1) Monitoramento constante de quaisquer sinais de movimentação (fissuras, trincas, degraus de abatimento, surgências d'água etc) pela Defesa Civil;

2) Implantação de políticas de controle urbano para inibir atuais e futuras construções e ocupações irregulares e escavações agressivas no setor;
 3) Fiscalização municipal para evitar a ocupação de setores de risco e levar ao cumprimento da legislação vigente, como a Lei 12.608 de 10 de abril de 2012;

4) Implantação de sistema de drenagem eficiente para águas pluviais em toda extensão do município e manutenção eficiente dos mecanismos já existentes;

5) Formação de líderes comunitários para apoiar a Defesa Civil Municipal;
 6) Criar palestras visando a conscientização ambiental em relação aos setores de risco do município;

7) Desenvolver estudos que indiquem a intervenção estrutural mais adequada ao talude, a fim de evitar deslizamentos.
