PLANO DIRETOR DE CONTROLE DE EROSÃO RURAL DO MUNICÍPIO DE QUADRA – SP

PLANO DIRETOR MUNICIPAL DE CONTROLE DE EROSÃO RURAL DE QUADRA – SP

MEP Consultoria e Ambiental LTDA

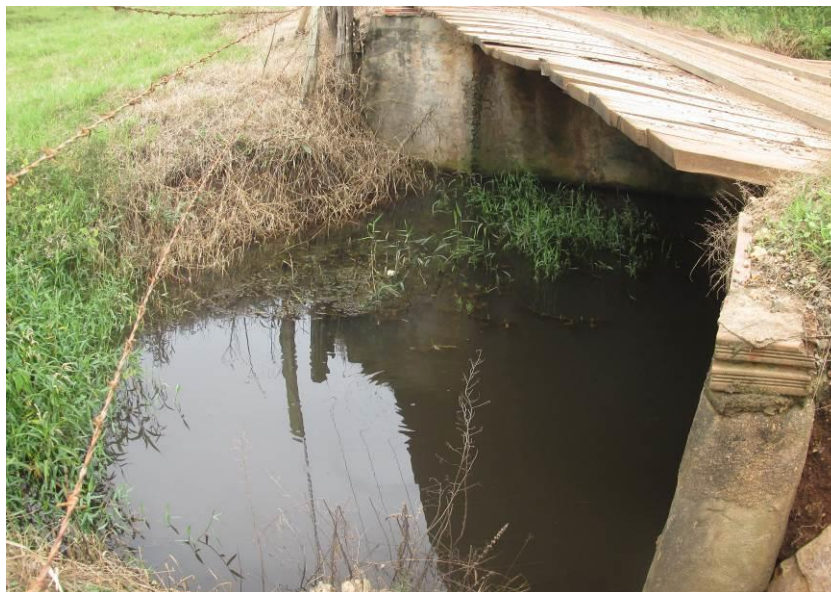
Figura 19 e 20 – Ponte de madeira, dimensões 7,10 comprimento x 4,90 m de largura. x 3,10m altura.

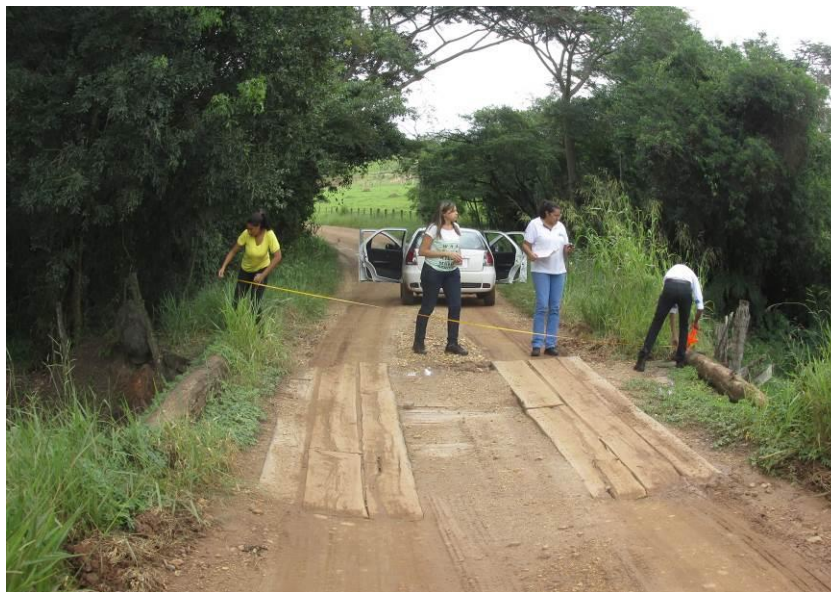
Figura 23 – Ponte de madeira. Dimensões 6,10m de comprimento x 5,20m de largura x 3,80m de altura.

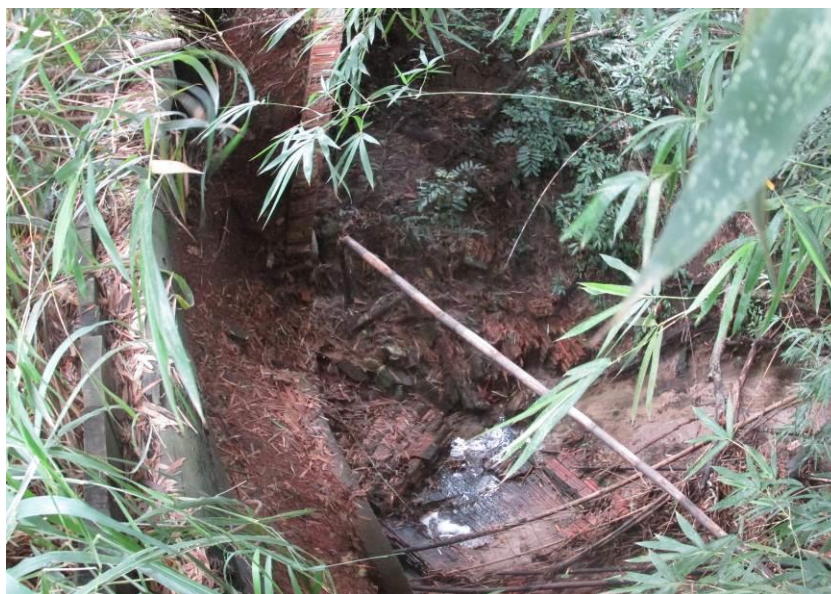
Essa estrada possui quatro pontes e duas tubulações, sendo que as áreas de preservação permanente nesses locais não encontram-se vegetadas conforme as normas do Novo Código Florestal.

Figura 24 – Tubulação de concreto de 1500 mm, APP com nativas e bambu.24

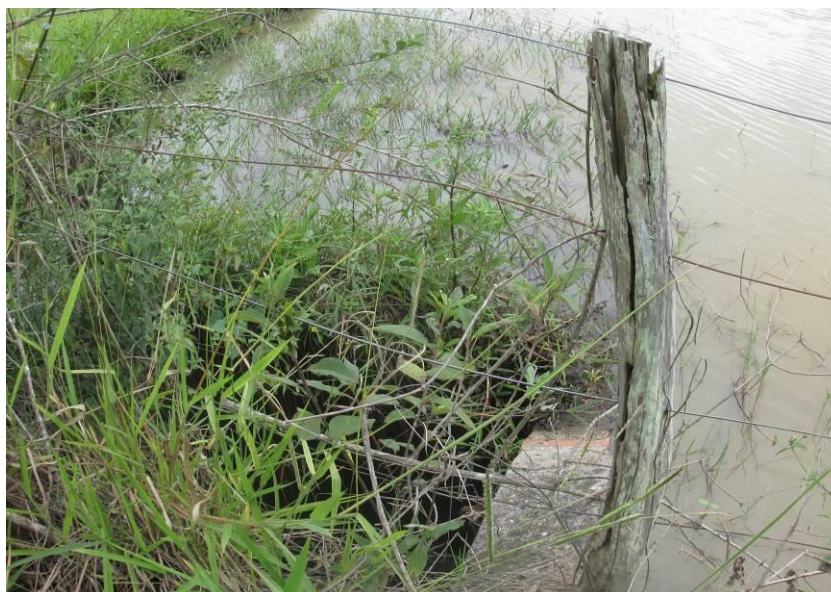
Figura 25 – Tubulação não identificada, a jusante com APP composta por nativas e gramíneas.

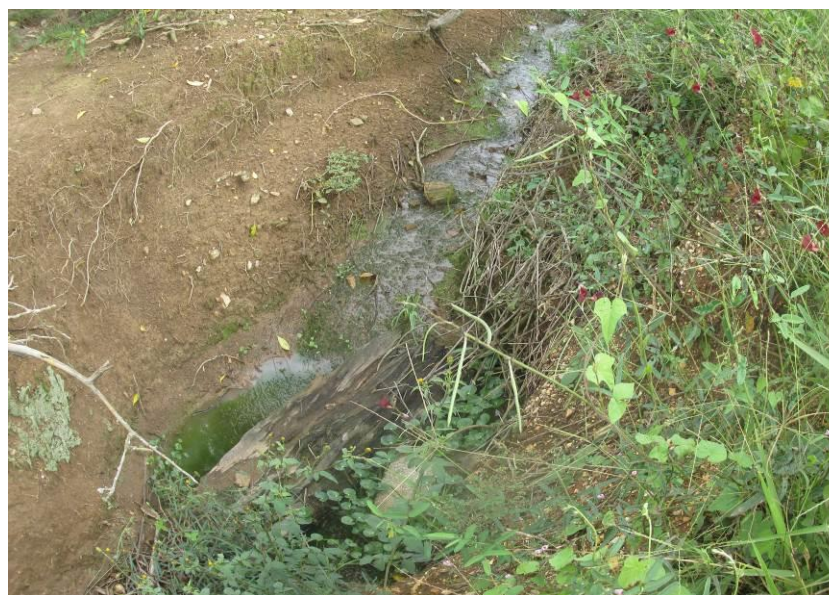
Essa estrada possui uma tubulação, sendo que a área de preservação permanente nesses locais não encontram-se vegetadas conforme as normas do Novo Código Florestal.

Figura 28 – Tubulação de concreto 600m.

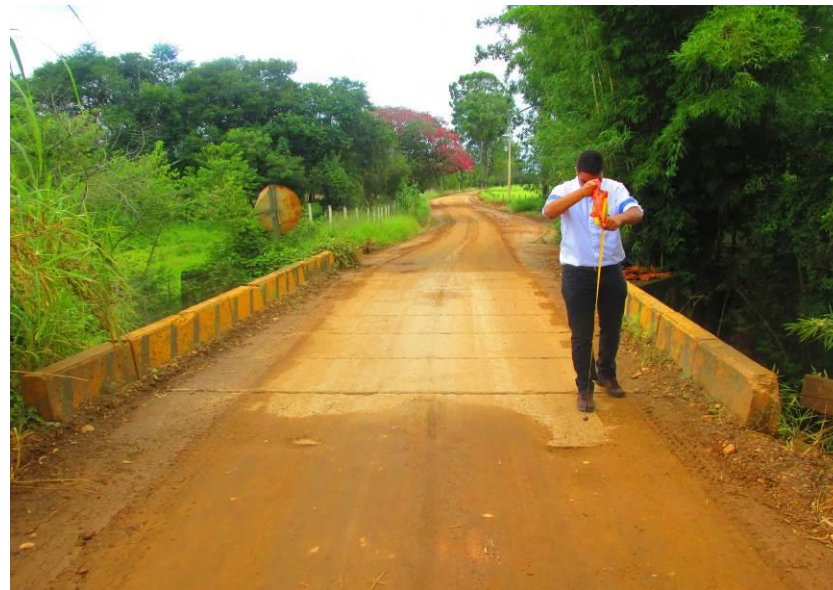
Figura 33 – Ponte de concretos com 6,00m de comprimento x 4,20m de largura e x 3,80m de altura..

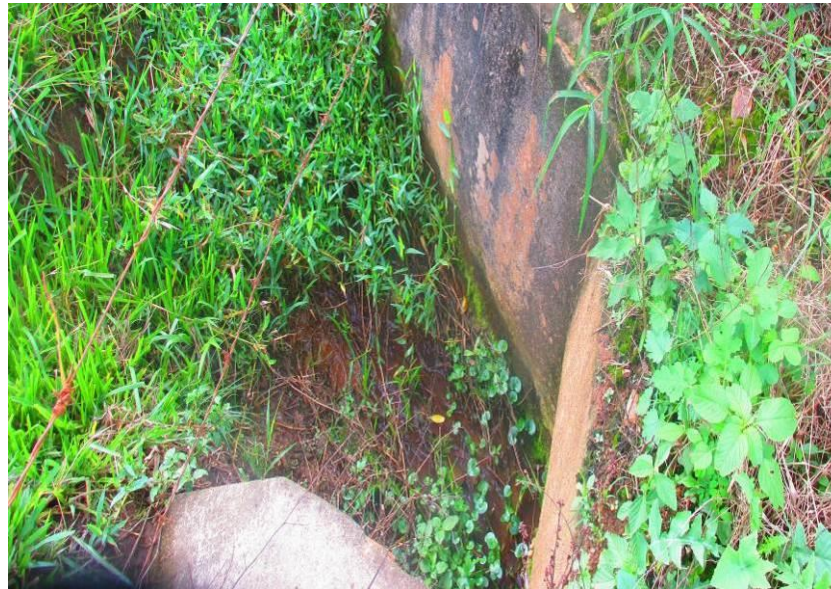
Figura 44 – Tubulação de concreto de 600mm, APP composta por pastagem.

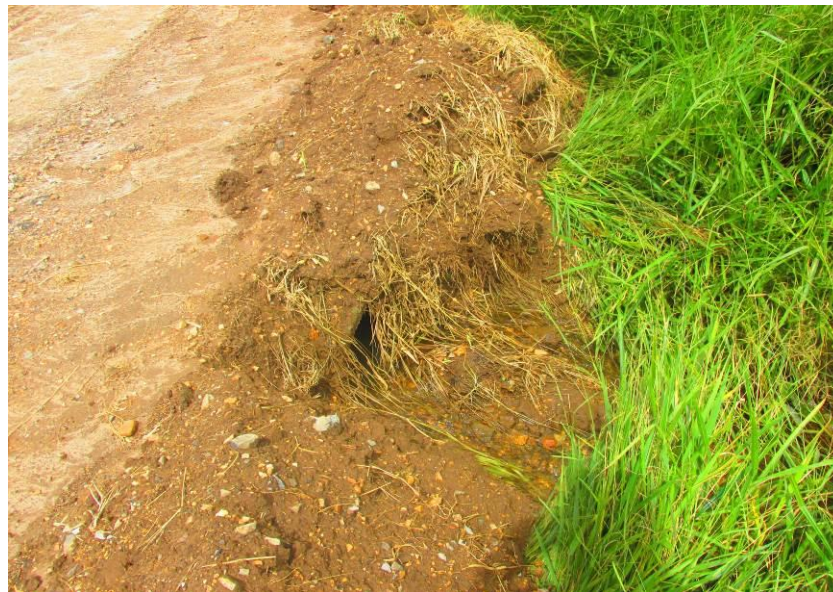
Figura 54 – Tubulação de concreto de 600mm.

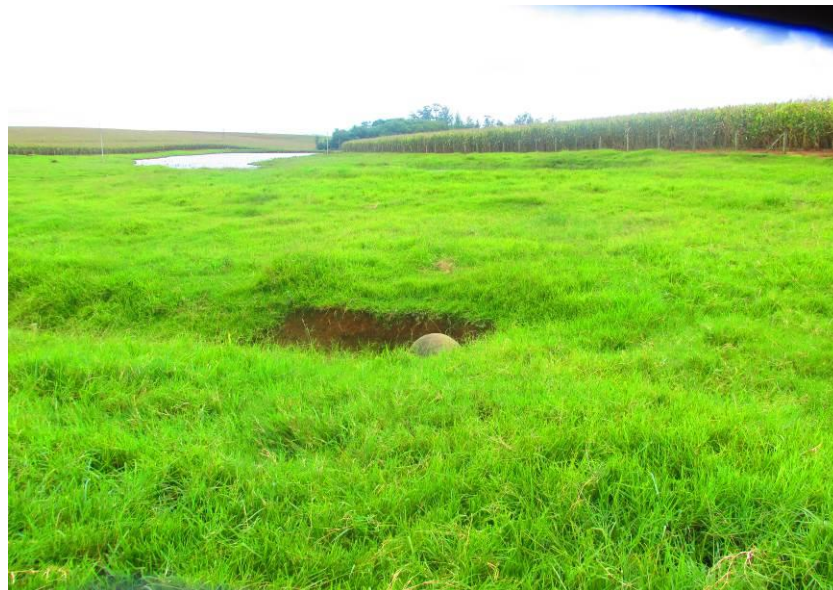
Figura 61 – Tubulação de concreto de 600mm..

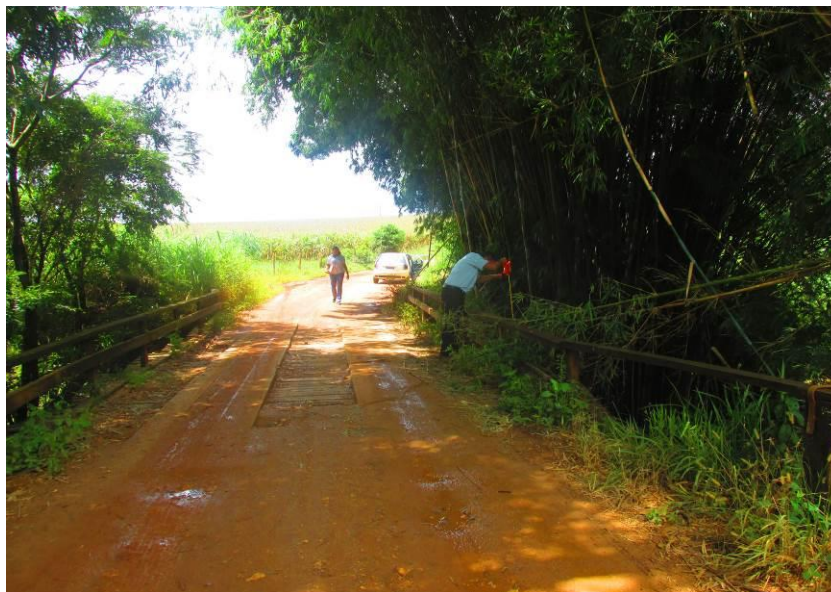
Figura 75 – Ponte de madeira. Dimensões 12,00m de comprimento x 4,80m de largura x 4,90m de altura.

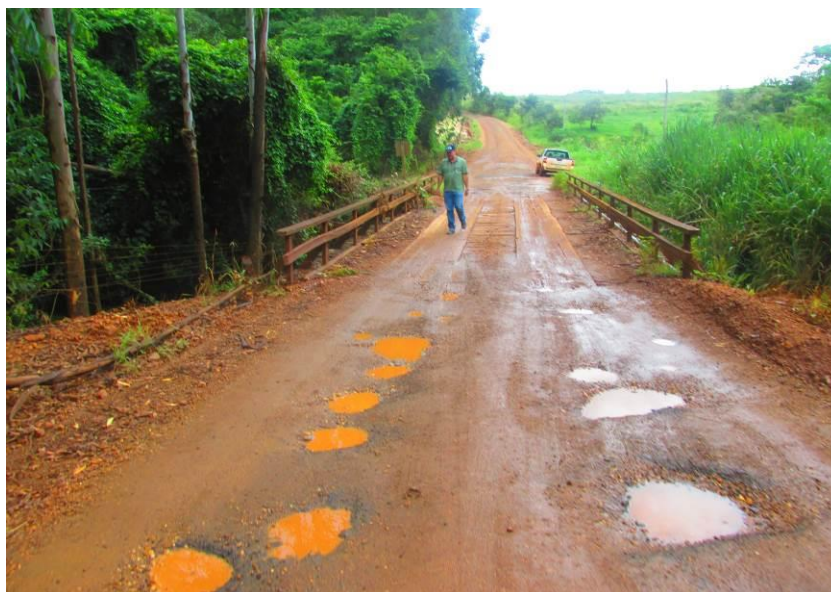
Figura 76 – Ponte de madeira com 17,00m de comprimento x 5,60 de largura x 3,30 de altura.

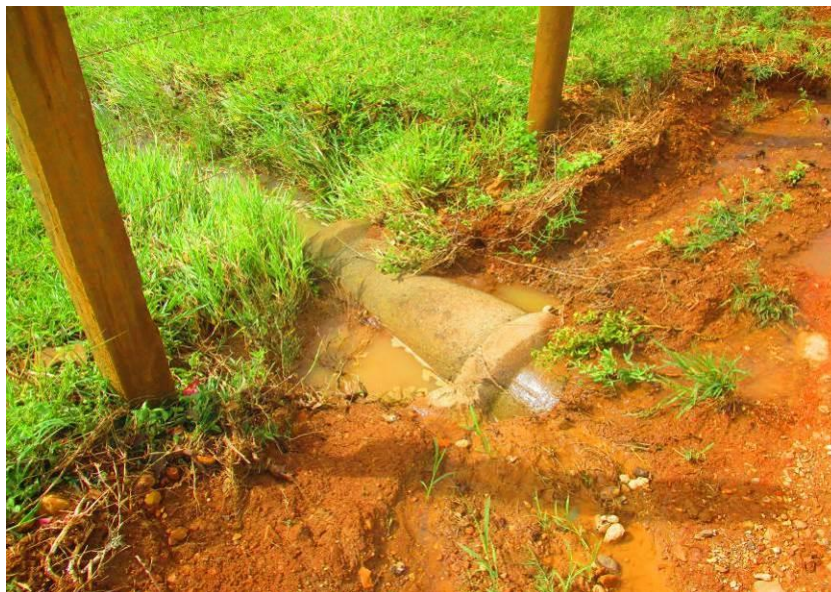
Figura 81 – Tubulação de concreto de 300mm.

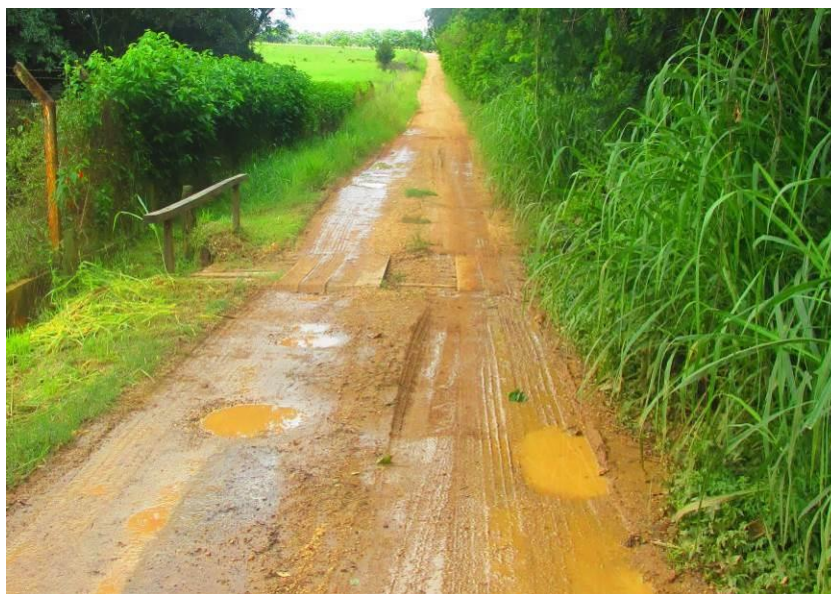
Figura 82 - Ponte de madeira a jusante com nativas isoladas e barramento a montante. Dimensões 2,80m de comprimento x 4,90m de largura x 1,30m de altura.

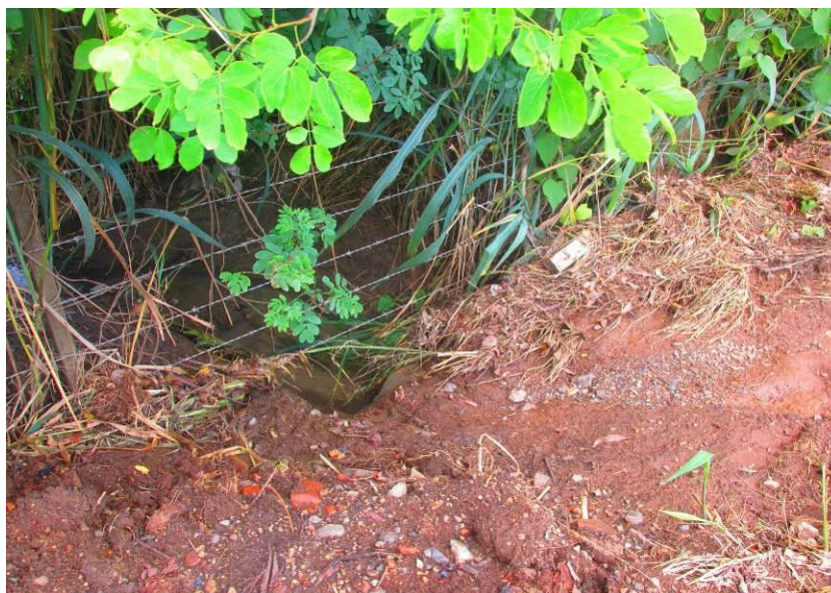
Figura 85 – Tubulação de 400mm..

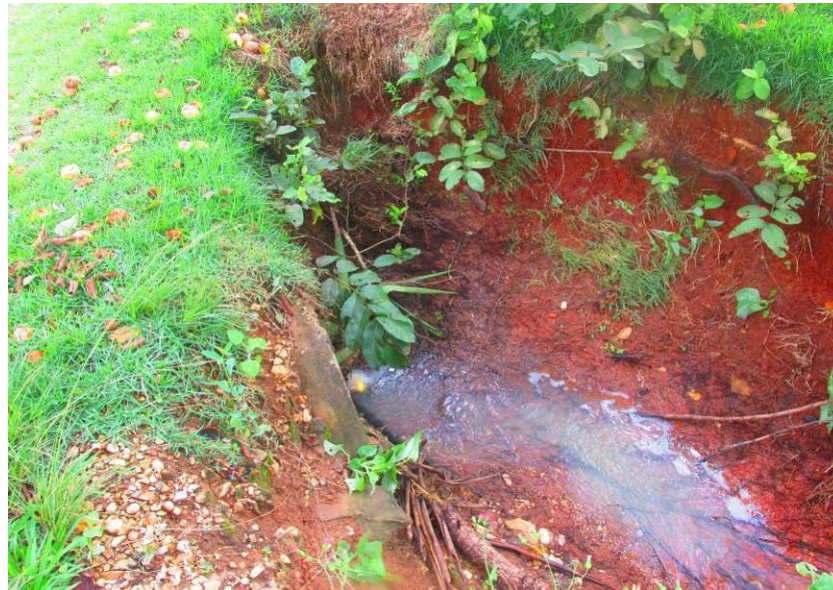
Figura 90 – Tubulação de concreto de 800mm

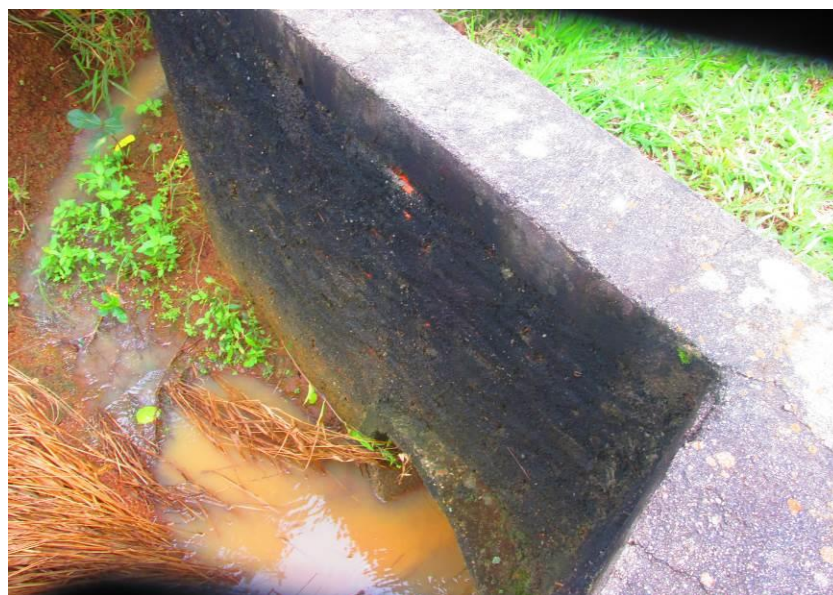
Figura 93 – Tubulação de concreto.

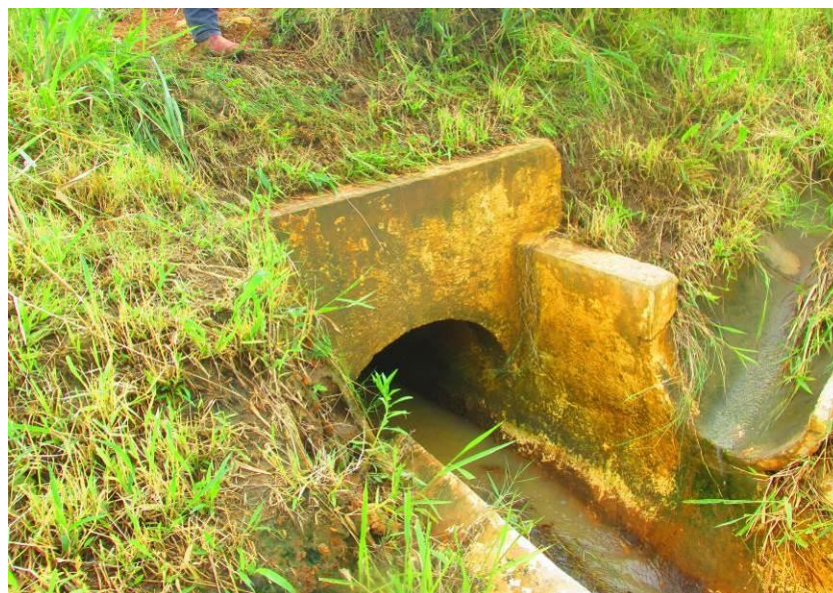
Figura 96 – Tubulação de concreto de 800mm.

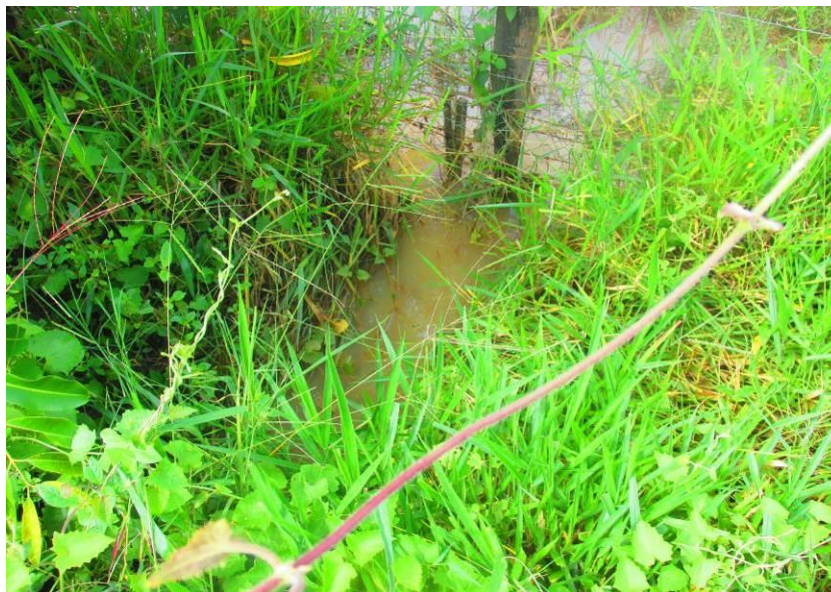
Figura 97 – Tubulação de afogada de concreto de 600mm.

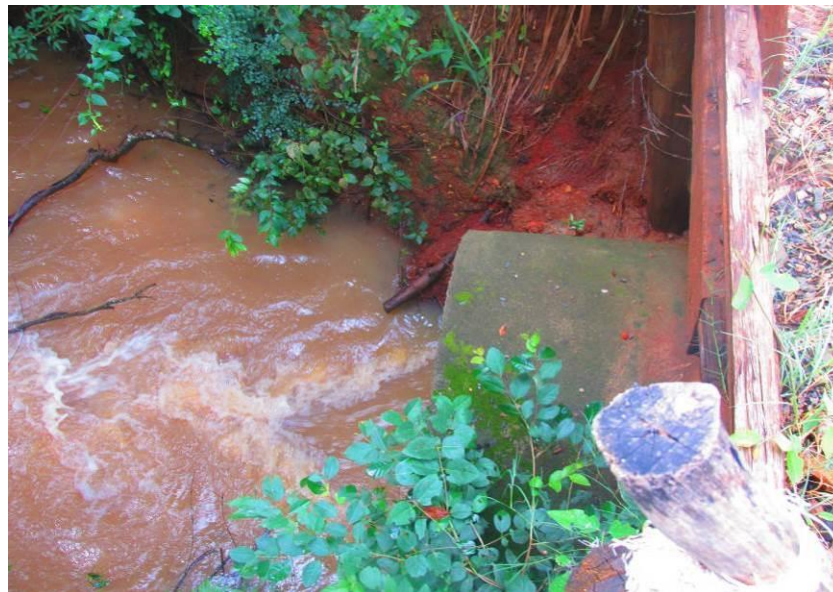
Figura 102 – Tubulação de 1500mm de concreto..

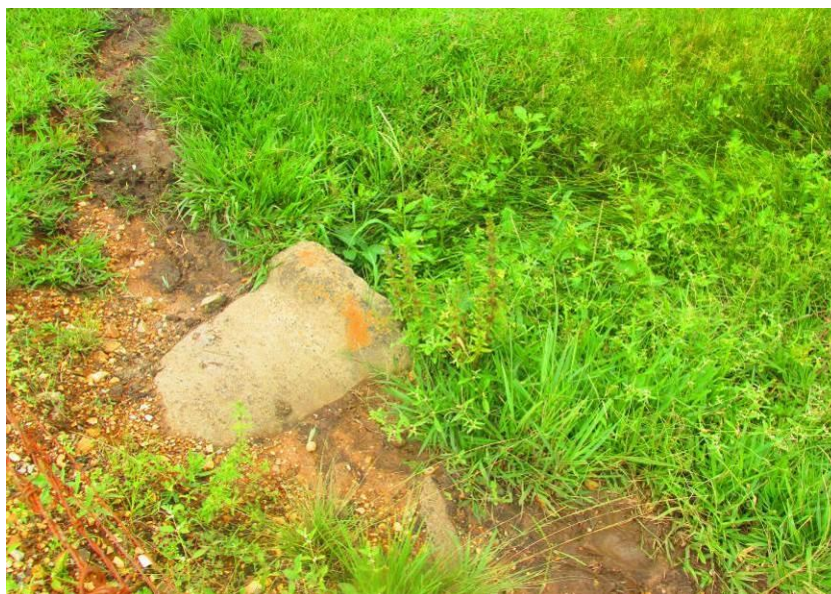
Figura 109 – Tubulação de concreto de 600mm.

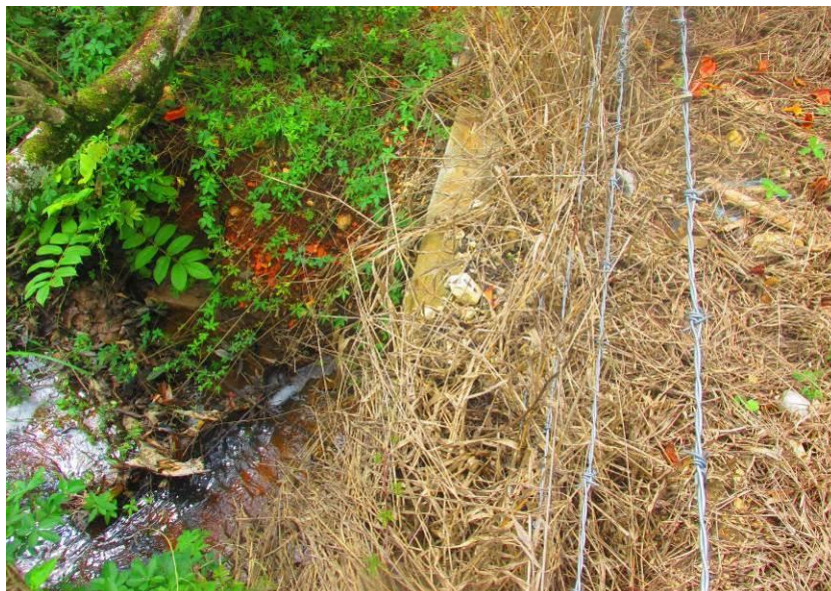
Figura 110 – Tubulação de concreto de 800mm.

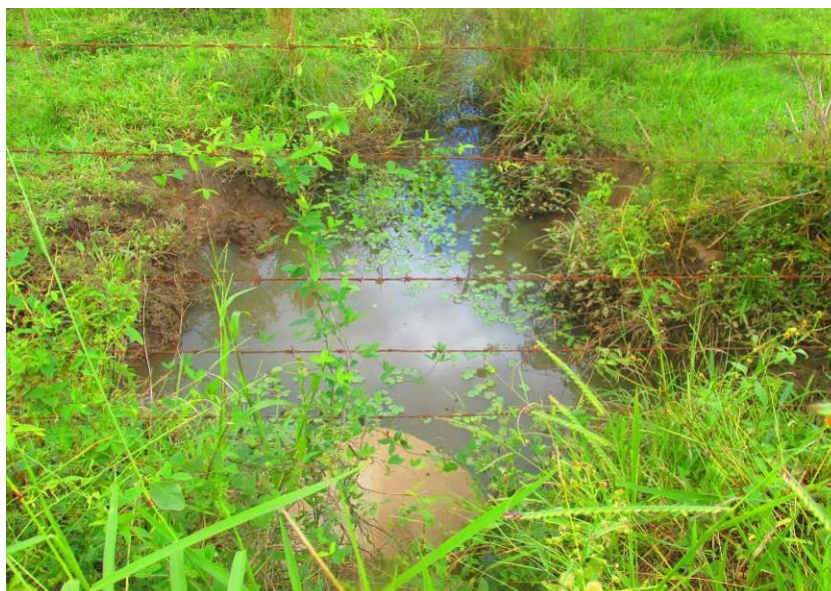
Figura 111 – Tubulação de 800mm.

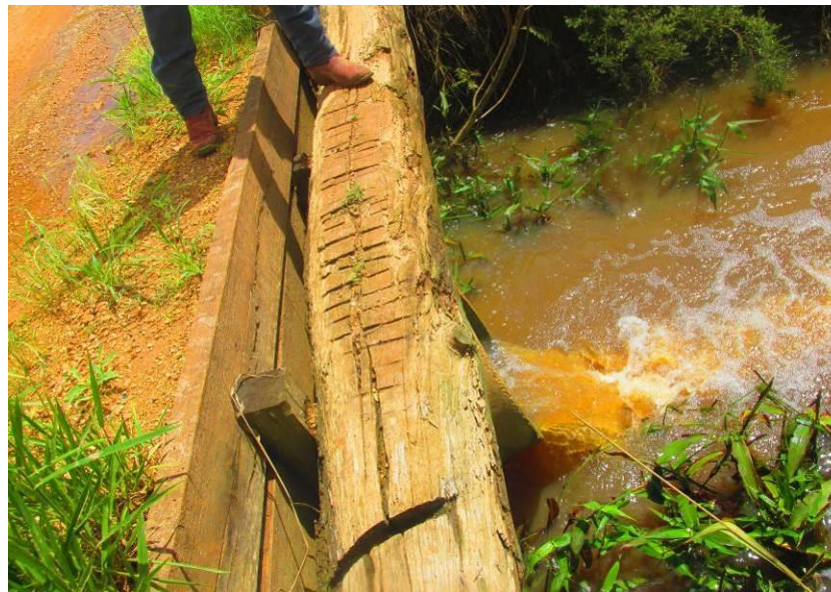
Figura 114 – Tubulação de 800mm de concreto.

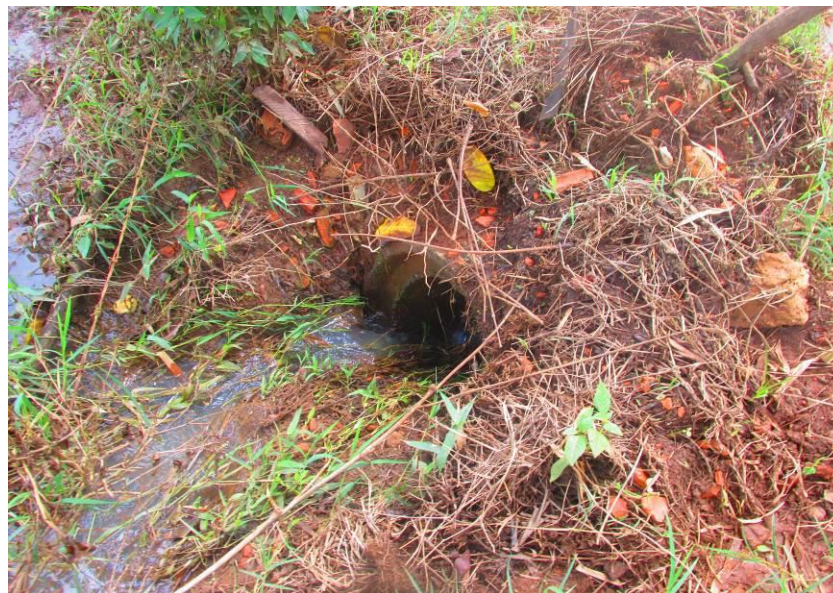
Figura 116 – Tubulação de concreto de 400mm.

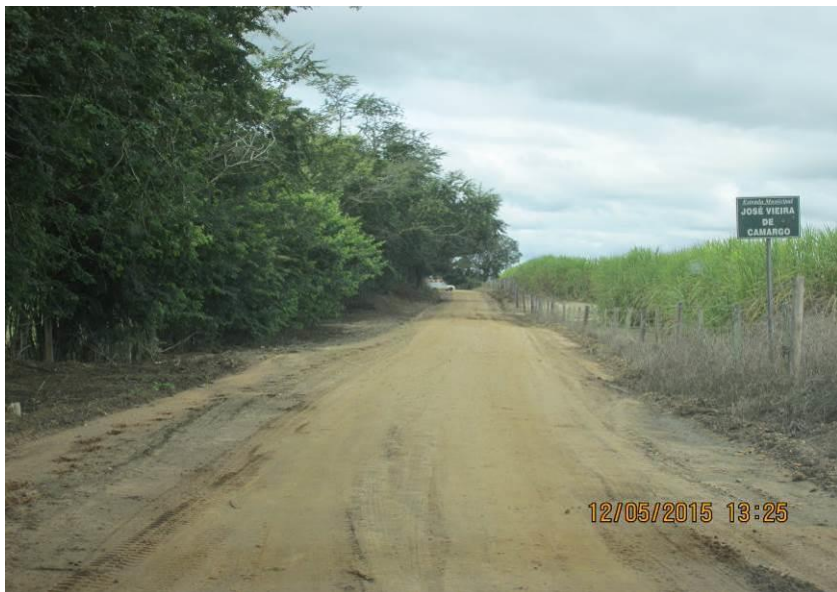
Figuras 121 e 122 – Erosão na lateral da estrada e trecho encaixado entre barrancos.

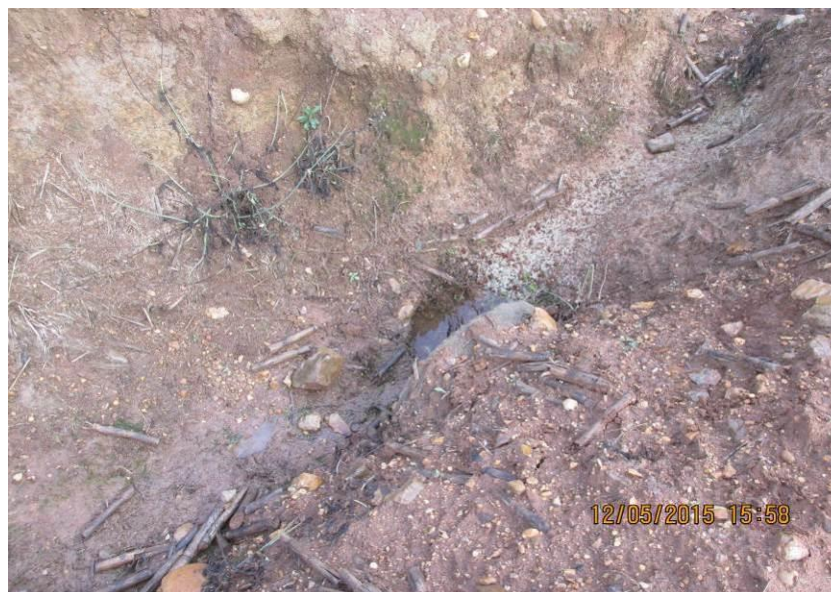
Figura 157 – Tubulação de concreto com diâmetro de 300mm, parcialmente assoreada.

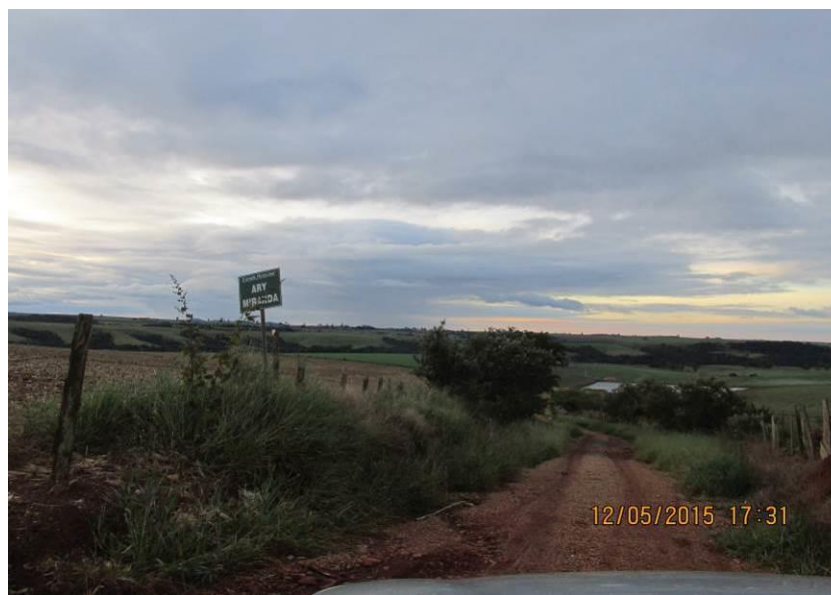
Estrada municipal não pavimentada, tem início na estrada municipal Roque Bueno de Miranda (coordenada x: 807166.725 e y: 7415149.1906) e termina na propriedade do Sr Agrodino (coordenada x: 807295.785 e y: 7416729.4034). Essa estrada não teve intervenção e atualmente recebe manutenção periódica da Prefeitura Municipal. As culturas laterais ao longo da estrada são: milho e pastagem. Seu traçado em maior parte encontra-se em aclave/declive. Possui lombadas insuficientes e não apresenta saídas d'água. Apresenta revestimento de cascalho em poucos trechos e não uniforme. Os trechos críticos encontrados na estrada foram: processo erosivo na lateral da estrada e trechos encaixado entre barrancos.

Figura 177 - Trecho da estrada em declive com ausência de sistema de drenagem.

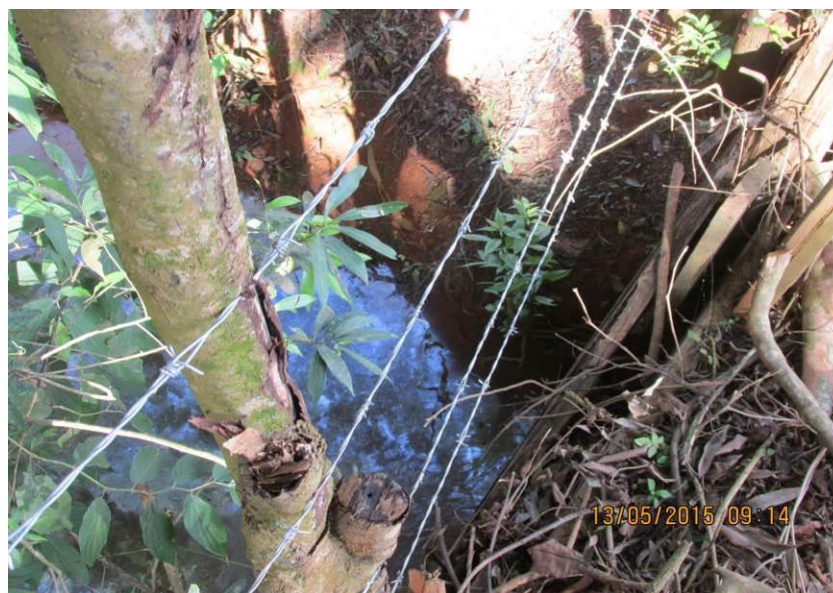
Figura 184 - Tubulação de concreto de 800mm com presença de mata ciliar.

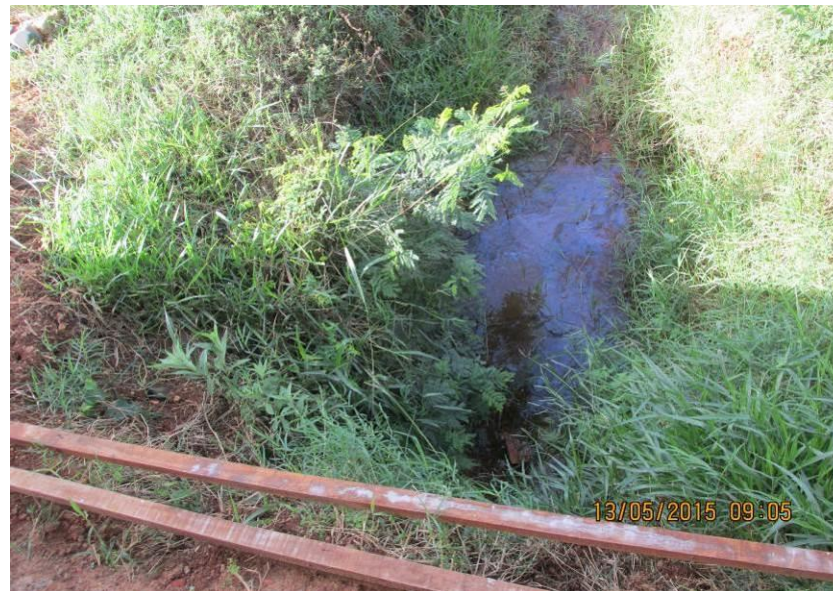
Figura 191 – Tubulação não visível, APP vegetada com nativas isoladas.

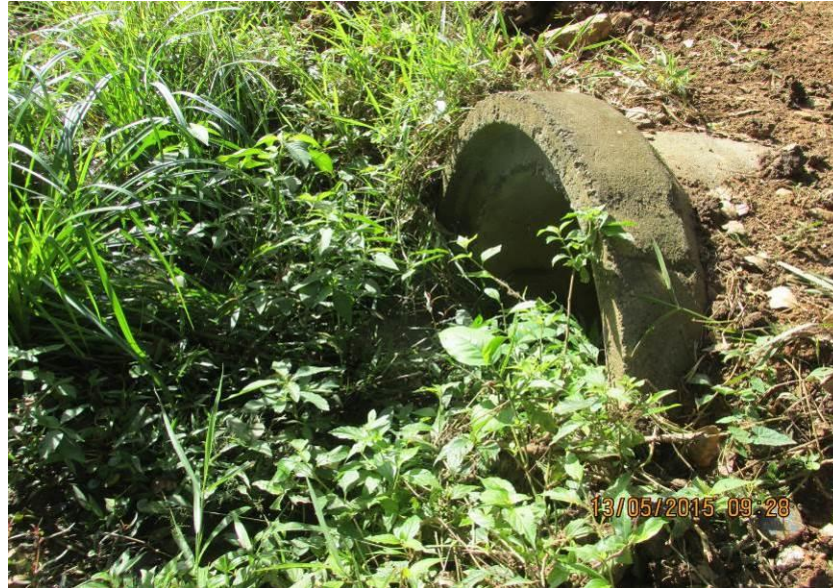
Figura 196 – Tubulação de 800mm.

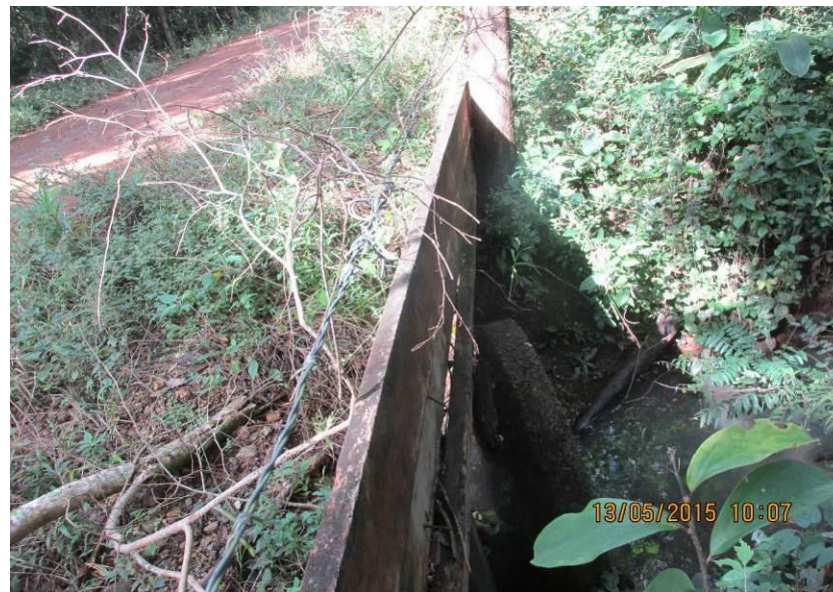
Figura 199 - Tubulação de concreto de 1000mm..

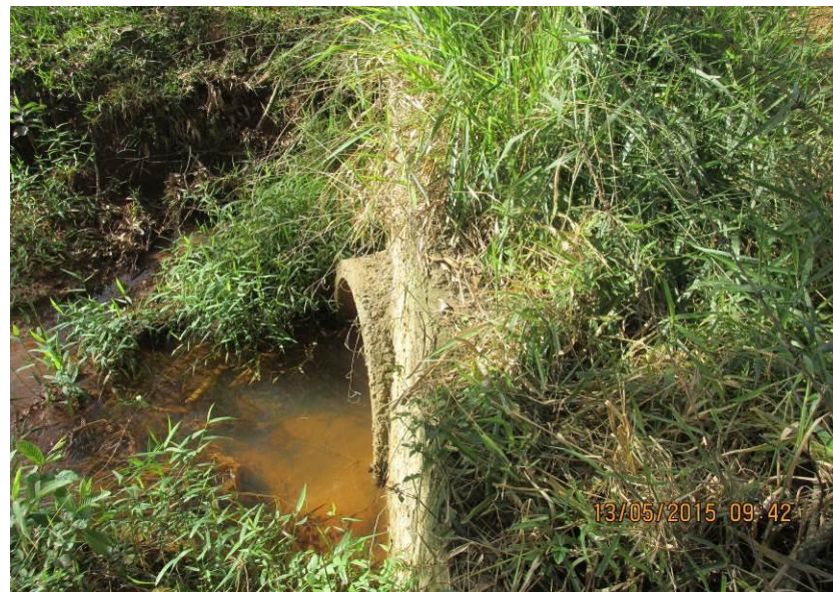
Figura 202– Tubulação de concreto de 1000mm.

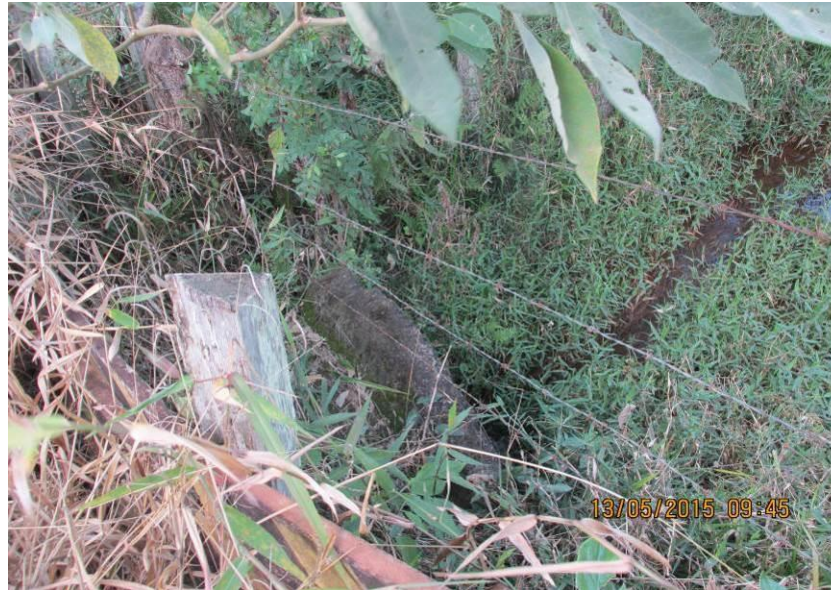
Figura 203– Tubulação de concreto de 1000mm.

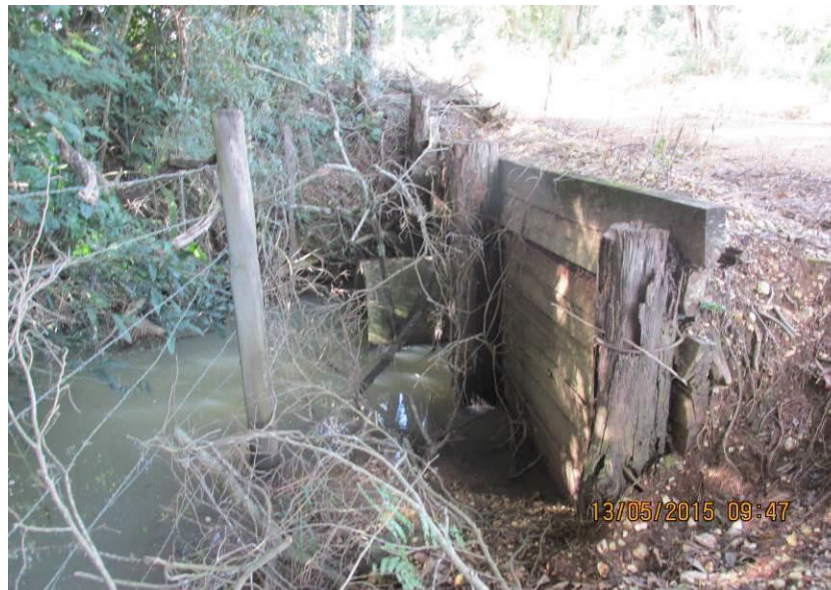
Figura 204– Tubulação de concreto de 800mm.

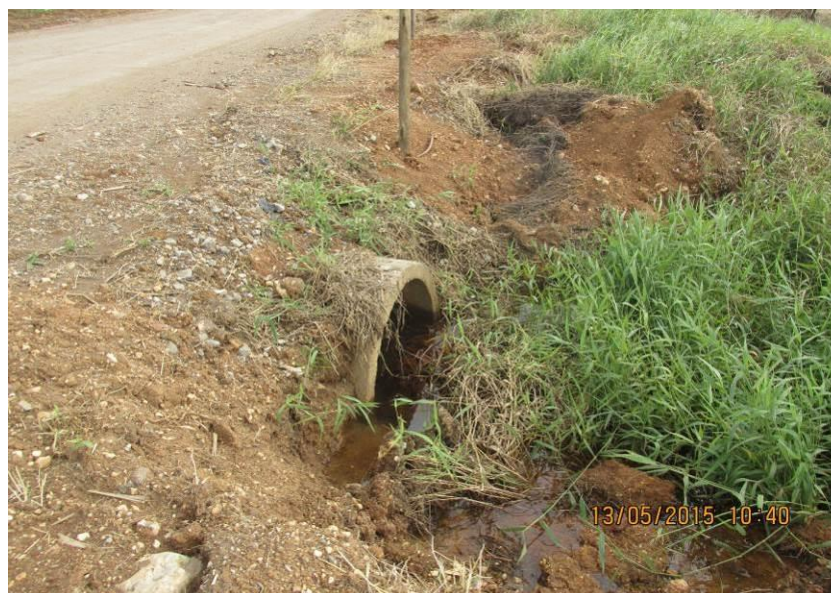
Essa estrada possui cinco tubulações, sendo que as áreas de preservação permanente nesses locais encontram-se parcialmente vegetadas, ficando em não conformidade com as normas do Novo Código Florestal.

Figura 215 – Tubulação de 800mm, APP não vegetada.
