RELATO DE VISTORIA TÉCNICA

São Luiz do Paraitinga, 16 de fevereiro de 2010.

ASSUNTO: Relato de Vistoria Técnica

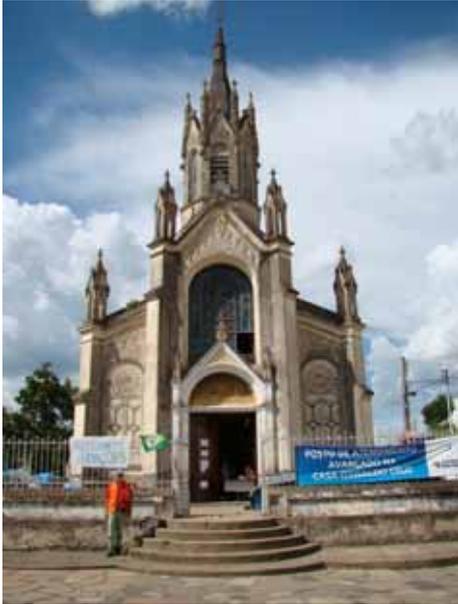
Na seqüência vistoriou-se a Igreja do Rosário e seus taludes laterais em busca de indícios de movimentações ou instabilidades. Notou-se problemas estruturais no prédio da igreja, que já foram objeto de vistoria anterior por outra equipe do Instituto. Observou-se que os reforços recomendados foram implementados e que a mesma servia de abrigo para algumas pessoas, além de ponto de distribuição de alimentação. Em relação aos taludes laterais, incluindo-se estruturas de contenção do tipo muros de pedra argamassadas, não se observou desaprumos significativos, embora existam, mas sejam quase que imperceptíveis. Como recomendação, sugere-se a monitoração periódica deste ponto, além dos reparos e reforços necessários nas estruturas da igreja.

Igreja do Rosário, localizada na região central do município, objeto de vistoria e monitoramento executado pelas equipes técnicas do IPT.

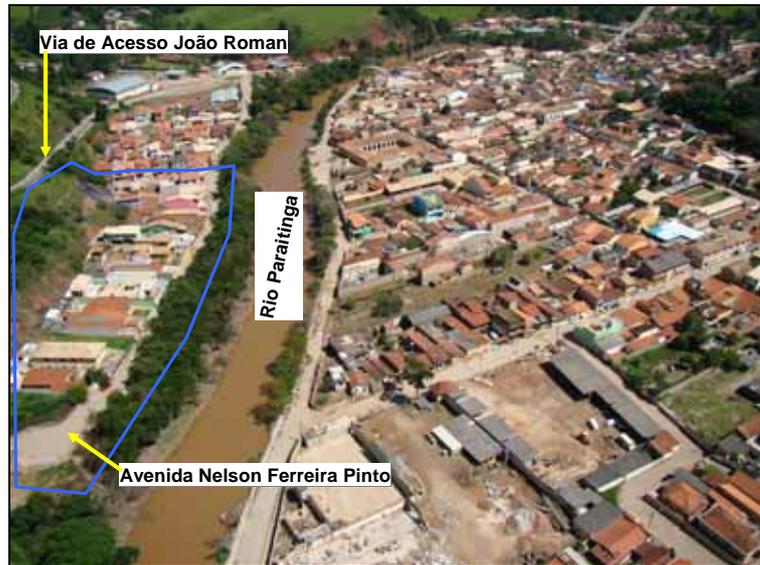
No Bairro Ver de Perto, observou-se a necessidade da execução de alguns abatimentos de taludes localizados a montante das ruas transversais à Rua Nelson Ferreira Pinto, além da remoção do material rompido proveniente de escorregamentos de solo superficiais ocorridos. Nessa rua observou-se abatimentos no passeio e leito carroçável, indicando provável solapamento de margem em andamento, devido à proximidade com o Rio Paraitinga.

Visão geral de parte do município de São Luiz do Paraitinga. Notar a proximidade do centro histórico e demais bairros com o Rio Paraitinga. À esquerda, Bairro Ver de Perto, objeto de vistorias realizadas pela equipe técnica do IPT. Neste local foram verificadas mobilizações superficiais de solo, principalmente em taludes de corte.
