# LAUDO TÉCNICO DE VISTORIA DE IMÓVEIS

Conforme NBR 14.653:2011 e Instituto Brasileiro de Avaliações e Perícias de Engenharia – IBAPE/SP

**Imóvel:** “Sistema de Lazer do Jardim Sol Nascente”, localizado à Rua José Alfredo de Almeida, 100, Jardim Sol Nascente, São João da Boa Vista.

**Processo:** 6584/2025 – Departamento de Esportes.

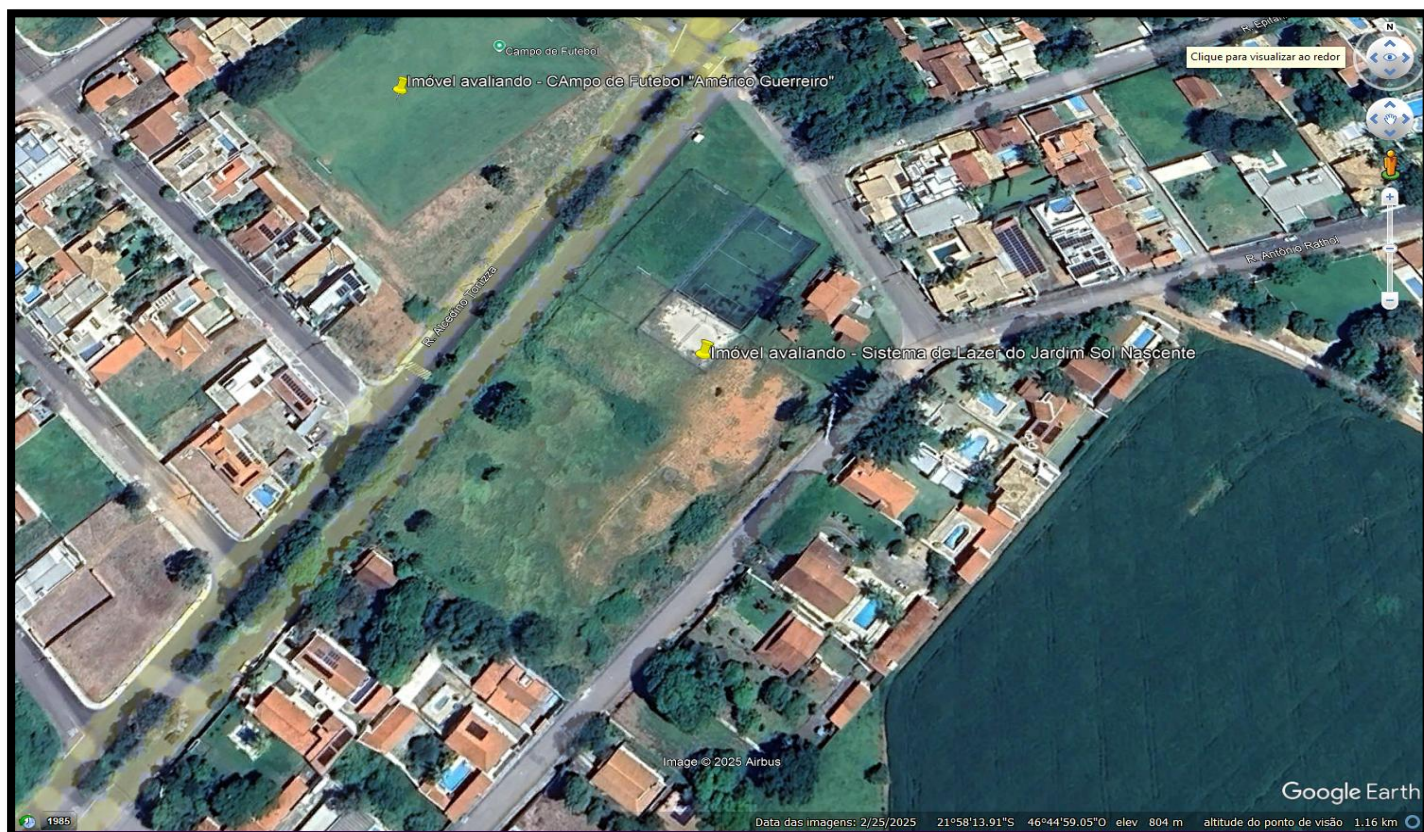
**Imagem:** localização aérea do imóvel objeto de vistoria. Rua José Alfredo de Almeida, 100, CEP: 13874-520, São João da Boa Vista – SP – Sistema de Lazer do Jardim Sol Nascente.

O imóvel avaliando em questão, trata-se de imóvel com característica e enquadramento comercial, tratando-se, portanto, de complexo esportivo municipal de matrícula 16.617 do C.R.I local, situado à Intersecção da Rua José Alfredo de Almeida, 100, CEP: 13874-520, São João da Boa Vista – SP, com área territorial de 5.000,00  $m^2$ , conforme ficha cadastral supramencionada, com benfeitorias edificadas como do tipo casa de caseiro (contendo 38,00  $m^2$ ); cantina, vestiários (contendo 161,62  $m^2$ ), e área de lazer (contendo 27,00  $m^2$ ); dois campos de futebol “society” com gramado sintético e uma quadra de areia, conforme memorial descritivo do imóvel e plantas de projeto constantes das fls. 19 a 25 do processo administrativo nº 6584/2025 e despacho nº 250/2025/DES, de 27 de junho de 2025.
