SETORIZAÇÃO DE ÁREAS EM ALTO E MUITO ALTO RISCO A MOVIMENTOS DE MASSA, ENCHENTES E INUNDAÇÕES

BRAGANÇA PAULISTA - SP SP_BRAGANC_SR_004_CPRM **Janeiro / 2022**

Jardim América - Av. dos Imigrantes

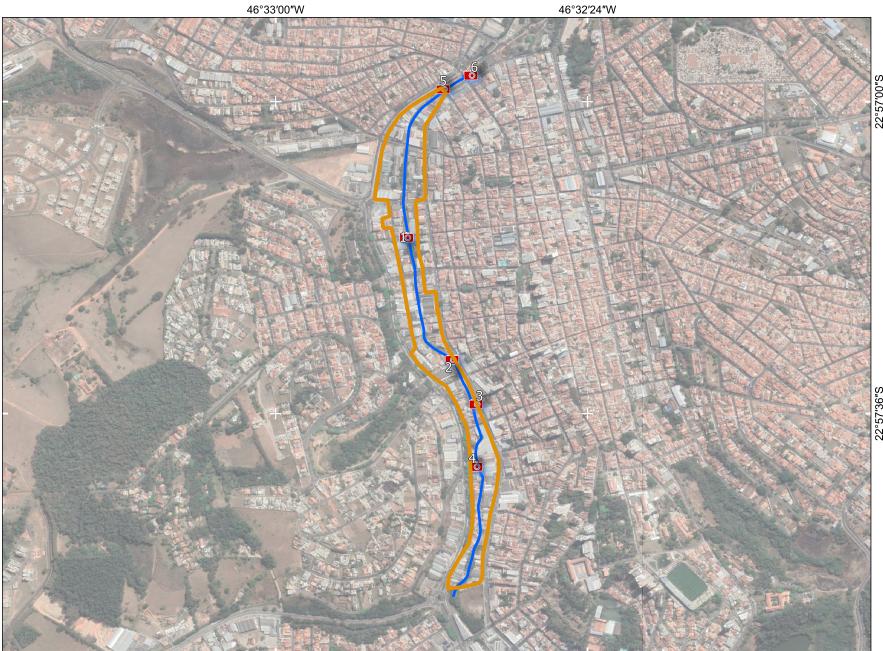
do local. No percurso do rio há pontos mais críticos, como na Rua 28 de Abril. Algumas construções foram interditadas após as cheias de 2011, tendo estas construções problemas estruturais (foto 3). Obras recentes (foto 6) podem ter melhorado as condições da área, mas ainda necessitam de melhor avaliação durante os próximos períodos chuvosos. Tipologia do Processo: Inundação, Erosão de margem fluvial

Descrição: Planície de inundação do Córrego Lavapés (fotos 1, 2 e 5). Área de alto risco a inundação e a processos de erosões de margem fluvial (foto 4). Segundo os moradores e a Defesa Civil Municipal a maior inundação recente foi em 2011, porém outras menores ocorreram nos últimos anos, merecendo destaque a inundação ocorrida há aproximadamente 5 anos, segundo moradora
