**PROJETO EXECUTIVO**  
INSTALAÇÕES HIDRÁULICAS  
DE ÁGUA FRIA

**PLANTA BAIXA**  
PAVIMENTO TERREO

CLIENTE: INSTITUTO DE PREVENÇÃO DOS SEMIOPES PALIADOS MAMONAS

OBJETO: CONSTRUÇÃO DE SEDE

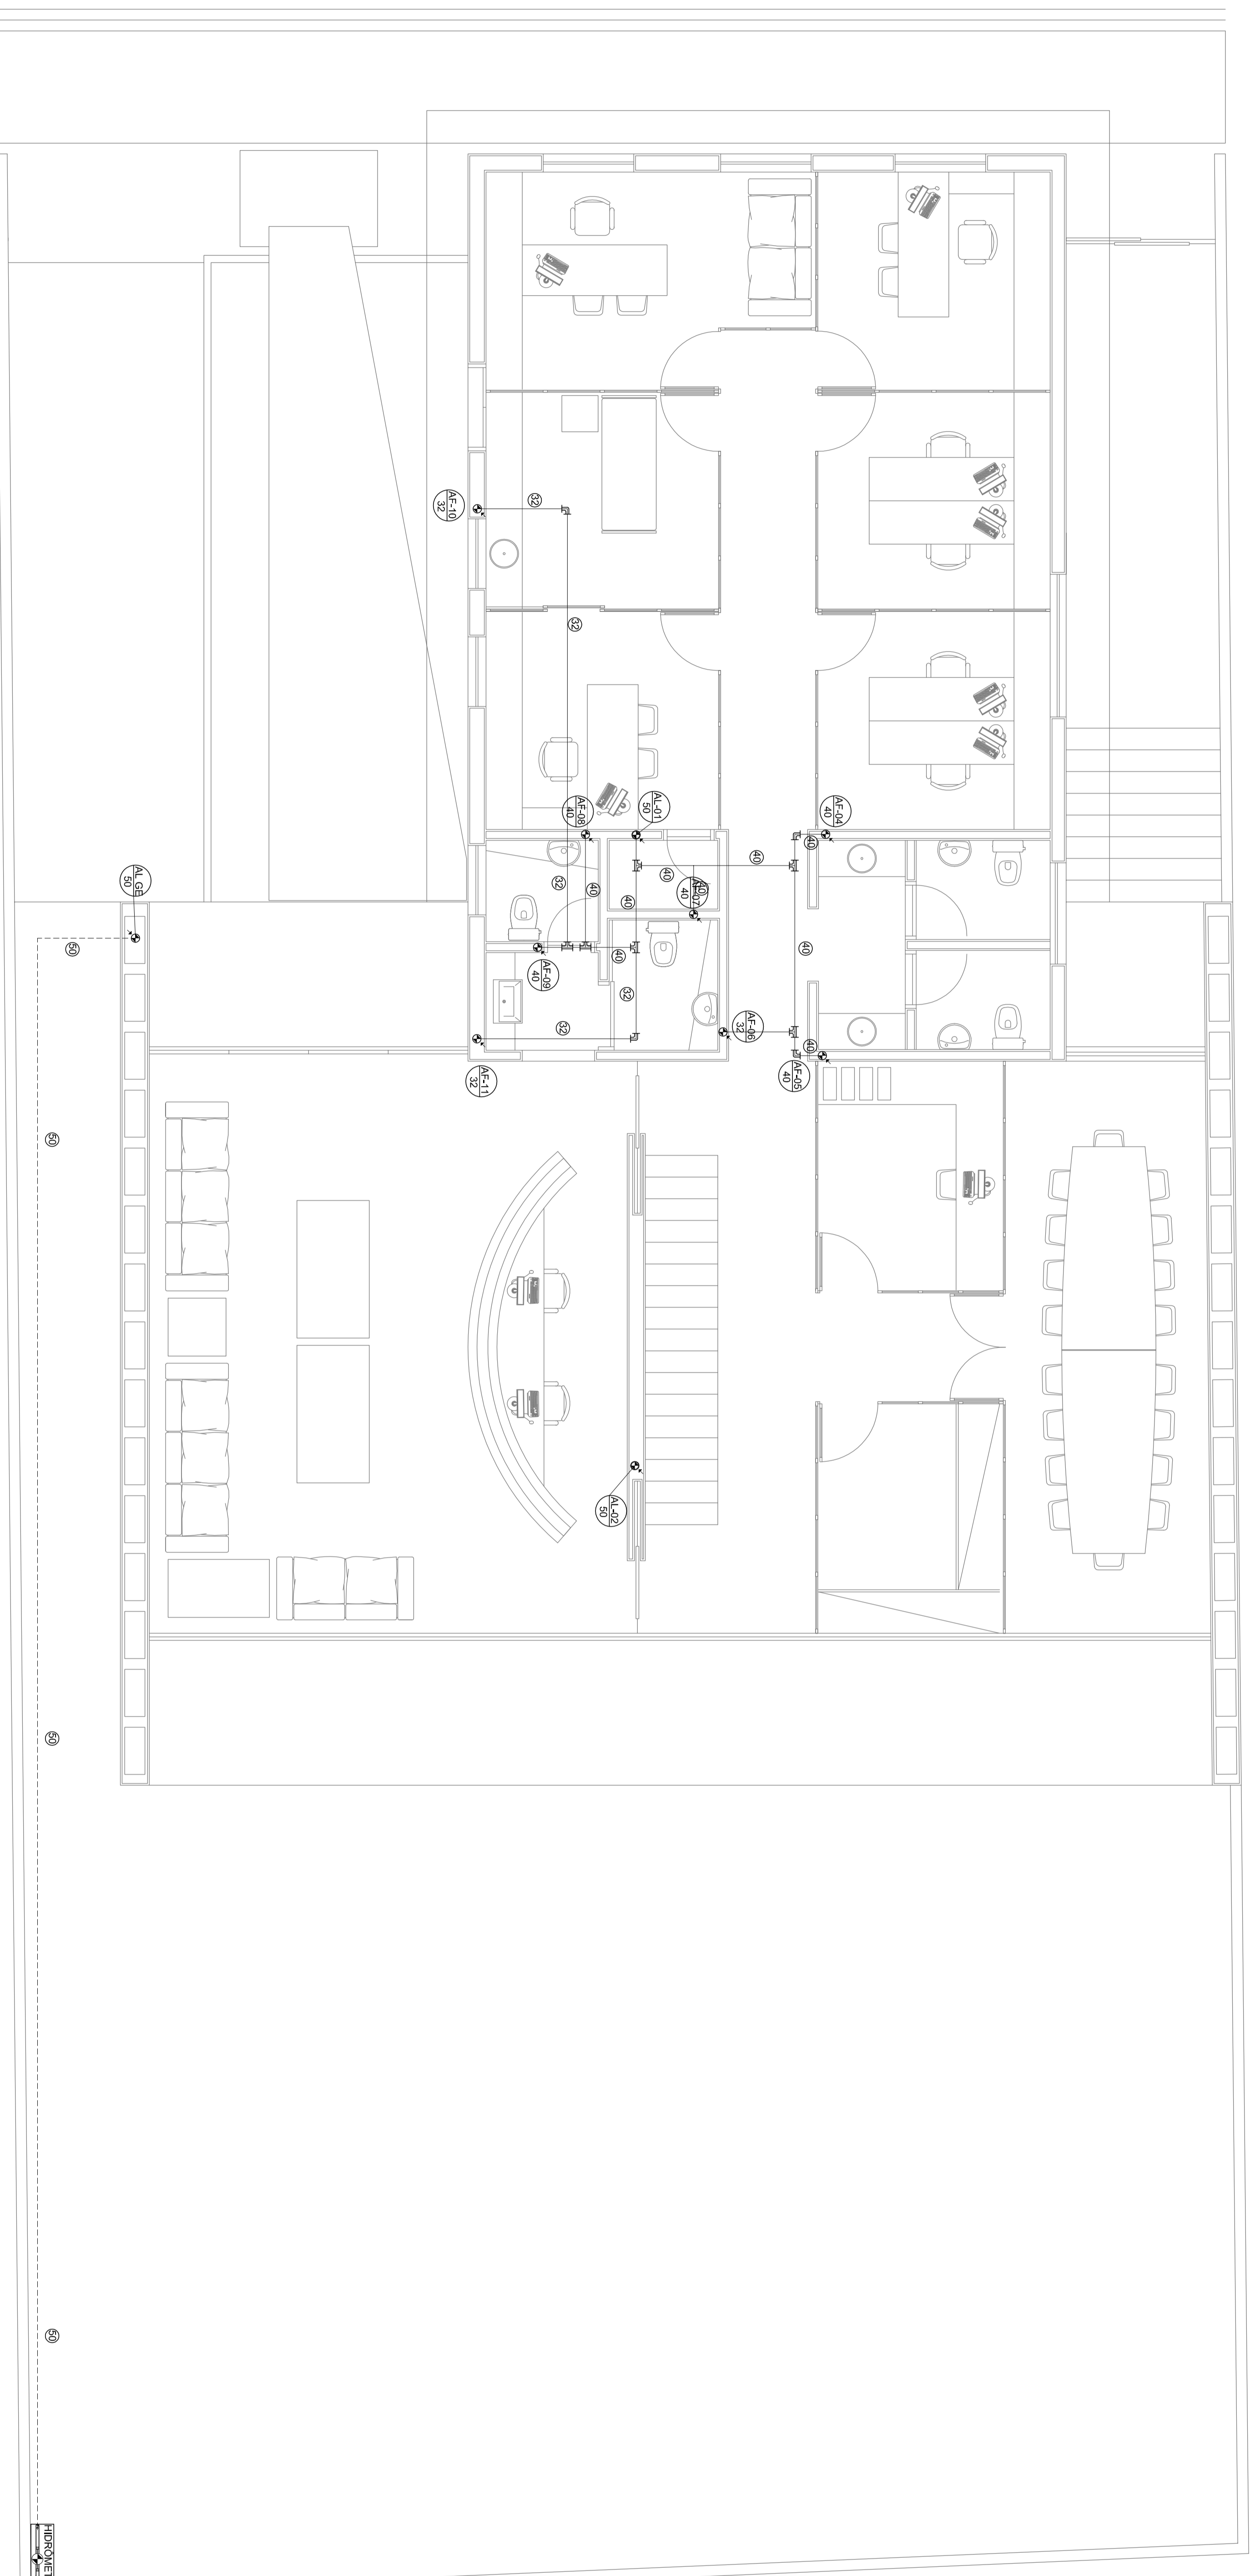
- AL GE Alimentação Caixa D água Edificação
- AL 01 Alimentação Pavimento Térreo e Superior
- AL 02 Alimentação Pavimento Inferior
- AF - 01 Banheiro Pav. Superior - Lavatório
- AF - 02 Banheiro Pavimento Superior - Vaso Sanitário
- AF - 03 Pia - Copa
- AF - 04 WC - Pavimento Térreo
- AF - 05 WC - Pavimento Térreo
- AF - 06 Lavatório - WC Pavimento Térreo
- AF - 07 Vaso Sanitário - WC Pavimento Térreo
- AF - 08 Pia - WC Pavimento Térreo
- AF - 09 Vaso - WC Pavimento Térreo
- AF - 10 Pia - Sala Médico
- AF - 11 Pia - Copa
- AF - 12 Tanque - Area de Serviço
- AF - 13 Pia - Cozinha
- AF - 14 WC Pavimento Inferior
- AF - 15 WC Pavimento Inferior
