PROJETO EXECUTIVO
INSTALAÇÕES HIDRÁULICAS
DE ÁGUA FRIA
PAVIMENTO SUPERIOR

CLIENTE: INSTITUTO DE PREVENÇÃO DOS SEMIOTIPOS PALIADOS MANICANGÁS

OBJETO: CONSTRUÇÃO DE SEDE

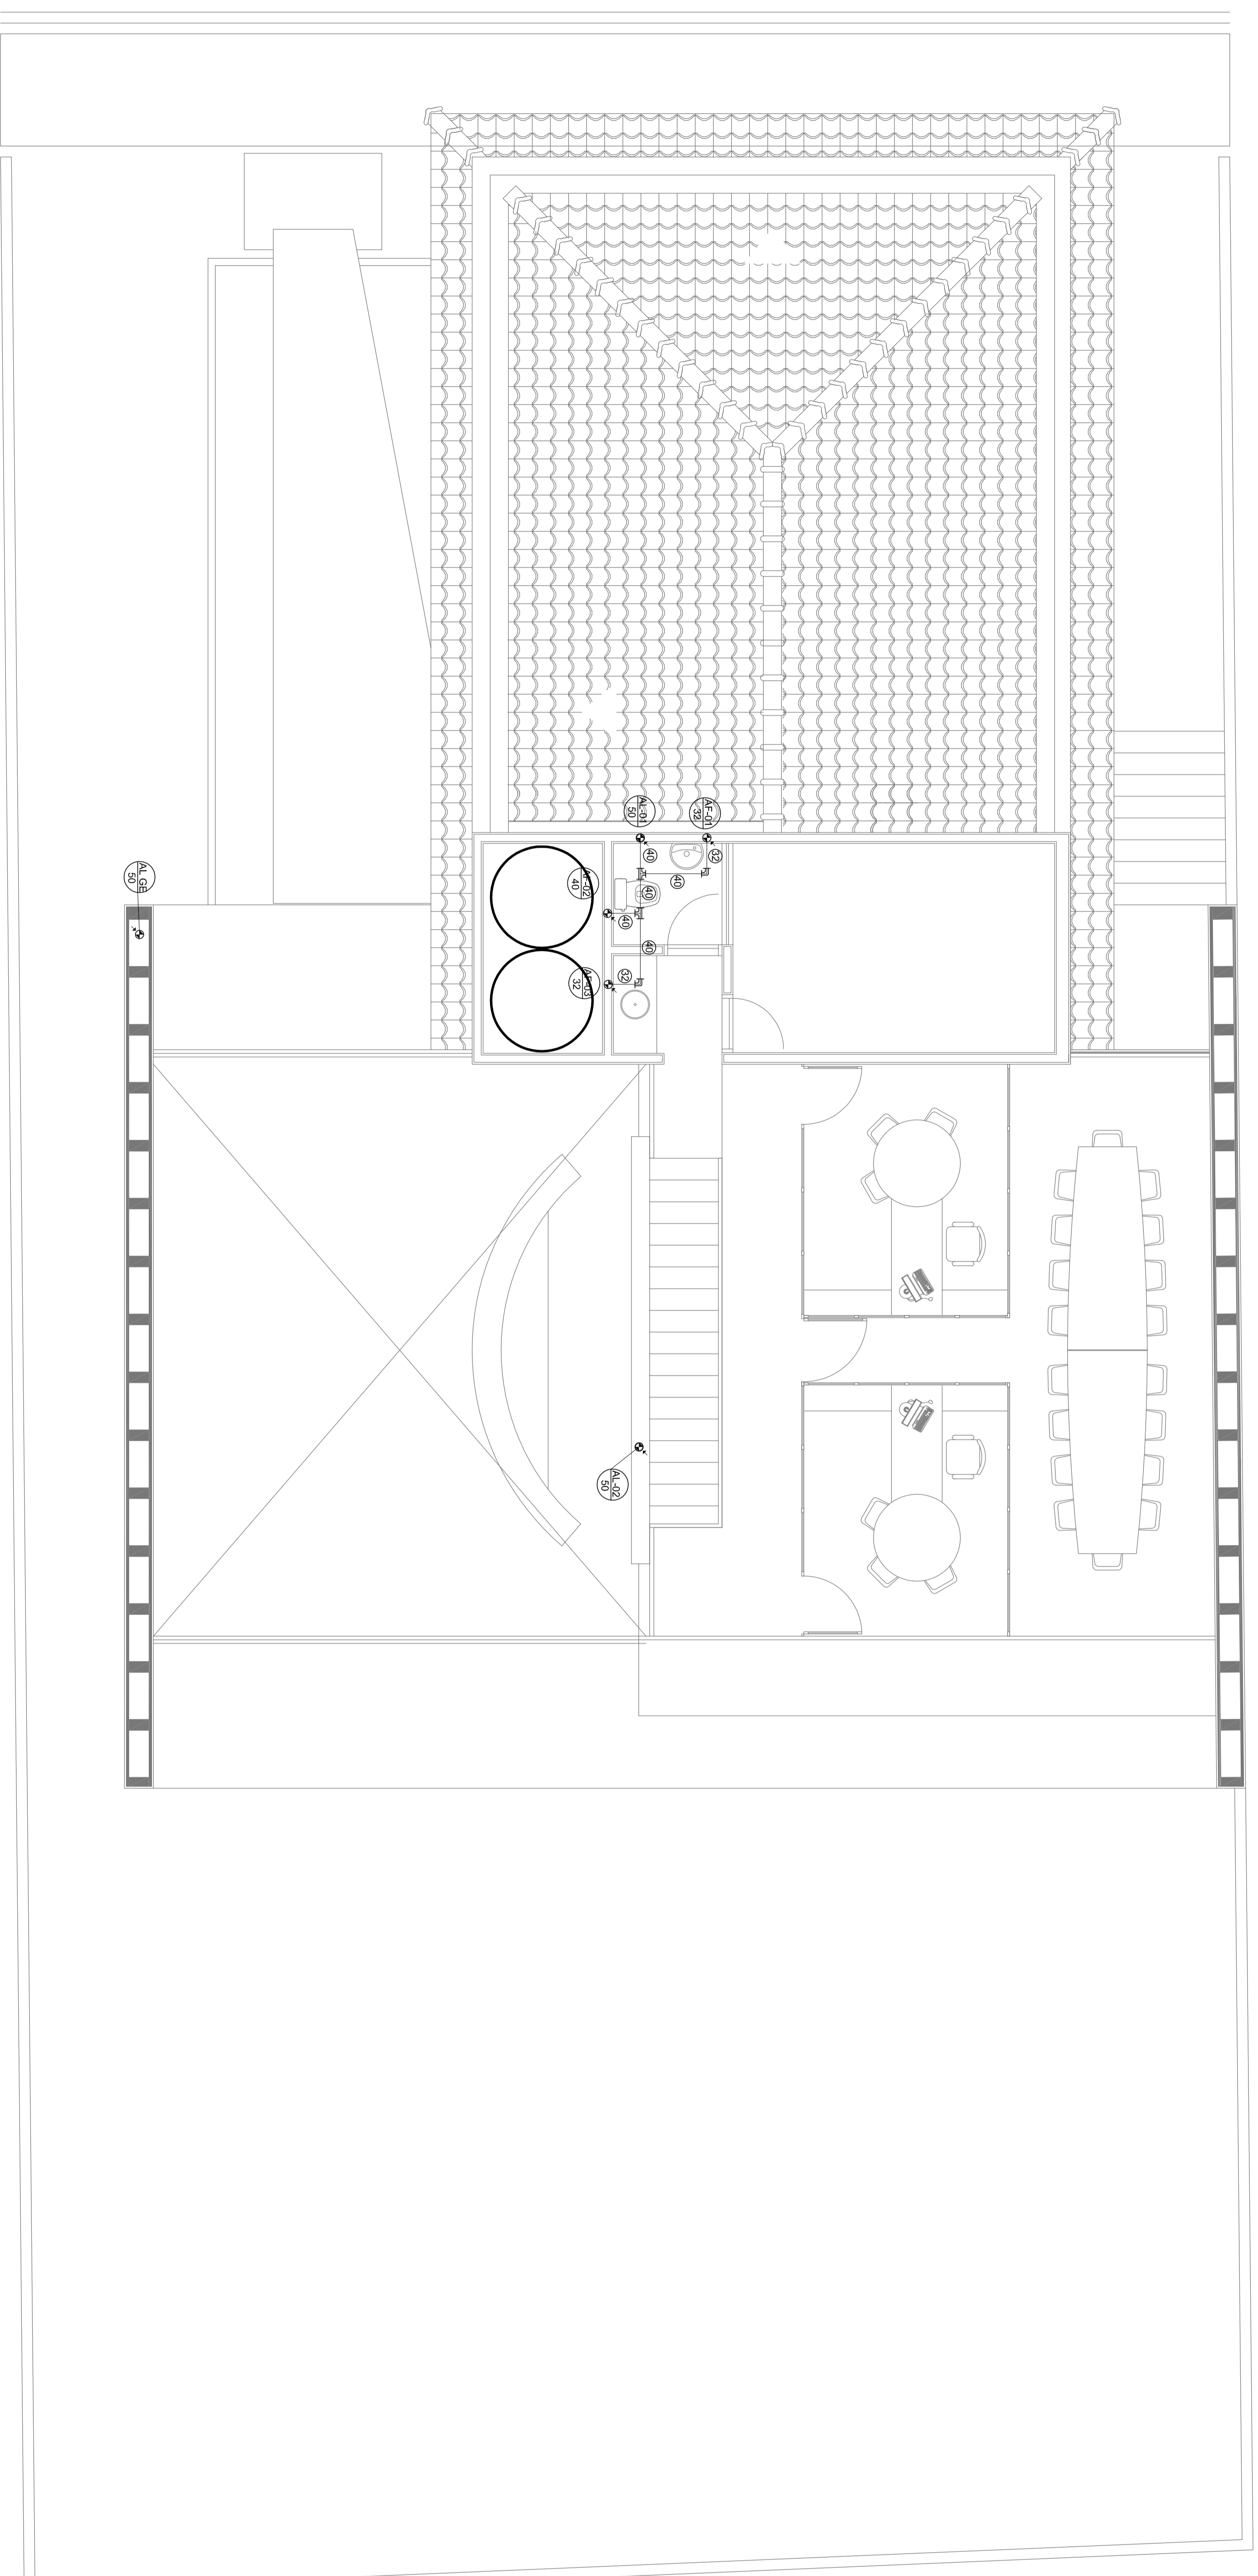
- AL GE Alimentação Caixa D água Edificação
- AL 01 Alimentação Pavimento Térreo e Superior
- AL 02 Alimentação Pavimento Inferior
- AF - 01 Banheiro Pav. Superior - Lavatório
- AF - 02 Banheiro Pavimento Superior - Vaso Sanitário
- AF - 03 Pia - Copa
- AF - 04 WC - Pavimento Térreo
- AF - 05 WC - Pavimento Térreo
- AF - 06 Lavatório - WC Pavimento Térreo
- AF - 07 Vaso Sanitário - WC Pavimento Térreo
- AF - 08 Pia - WC Pavimento Térreo
- AF - 09 Vaso - WC Pavimento Térreo
- AF - 10 Pia - Sala Médico
- AF - 11 Pia - Copa
- AF - 12 Tanque - Area de Serviço
- AF - 13 Pia - Cozinha
- AF - 14 WC Pavimento Inferior
- AF - 15 WC Pavimento Inferior
