**PROJETO EXECUTIVO**  
**INSTALAÇÕES HIDRÁULICAS**  
**DE ÁGUA FRIA**  
**PLANTA BAIXA**  
**PAVIMENTO INFERIOR**

CLIENTE: INSTITUTO DE PREVENÇÃO DOS SEMIÓTIPOS PÚBLICOS MUNICIPAIS

OBJETO: CONSTRUÇÃO DE SEDE

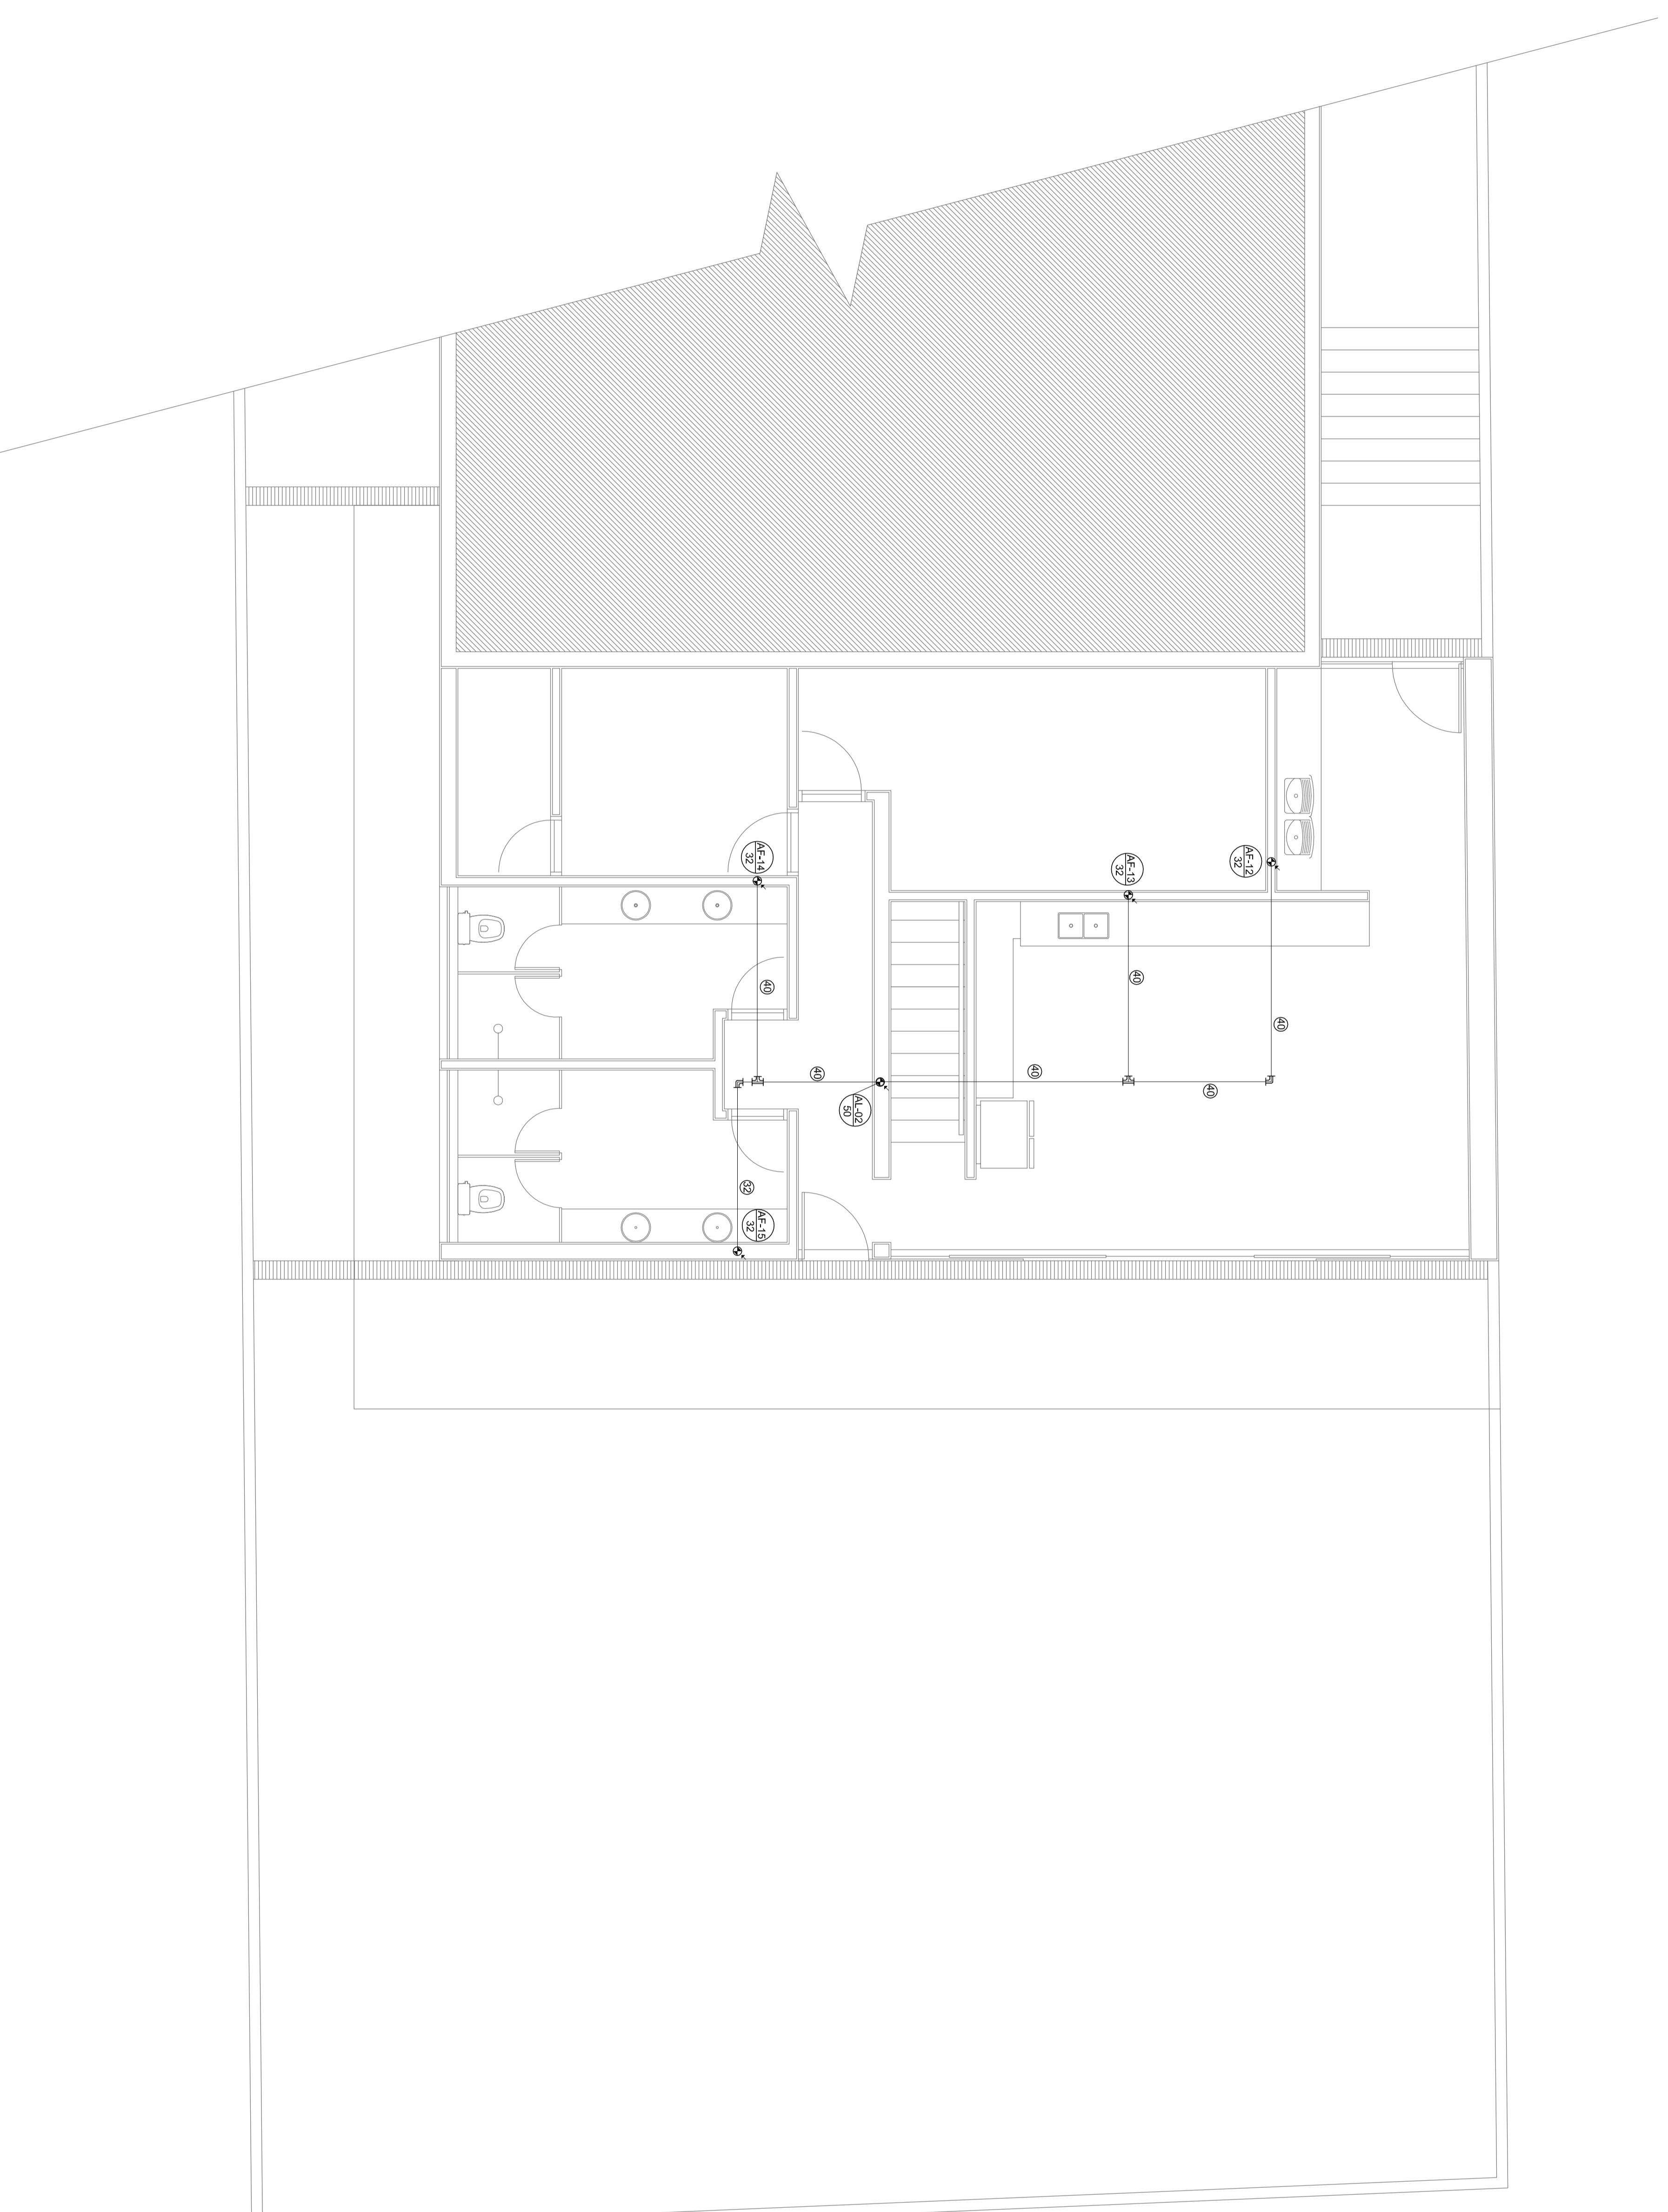
PROJETO: 02 / 08

- AL GE Alimentação Caixa D água Edificação
- AL 01 Alimentação Pavimento Térreo e Superior
- AL 02 Alimentação Pavimento Inferior
- AF - 01 Banheiro Pav. Superior - Lavatório
- AF - 02 Banheiro Pavimento Superior - Vaso Sanitário
- AF - 03 Pia - Copa
- AF - 04 WC - Pavimento Térreo
- AF - 05 WC - Pavimento Térreo
- AF - 06 Lavatório - WC Pavimento Térreo
- AF - 07 Vaso Sanitário - WC Pavimento Térreo
- AF - 08 Pia - WC Pavimento Térreo
- AF - 09 Vaso - WC Pavimento Térreo
- AF - 10 Pia - Sala Médico
- AF - 11 Pia - Copa
- AF - 12 Tanque - Area de Serviço
- AF - 13 Pia - Cozinha
- AF - 14 WC Pavimento Inferior
- AF - 15 WC Pavimento Inferior
