**EXCELENTÍSSIMO SENHOR PREFEITO DO MUNICÍPIO DE ALTINÓPOLIS  
– SP.**

**Ref.: Concorrência Pública n. 02/2014**

**MGI CONSTRUTORA E ENGENHARIA LTDA**

A empresa Contranotificante participou de regular licitação pública – Concorrência Pública n. 02/2014 - para a execução da finalização da Creche Escola no Bairro Figueiredo Walter – 04 e 05 Etapa.

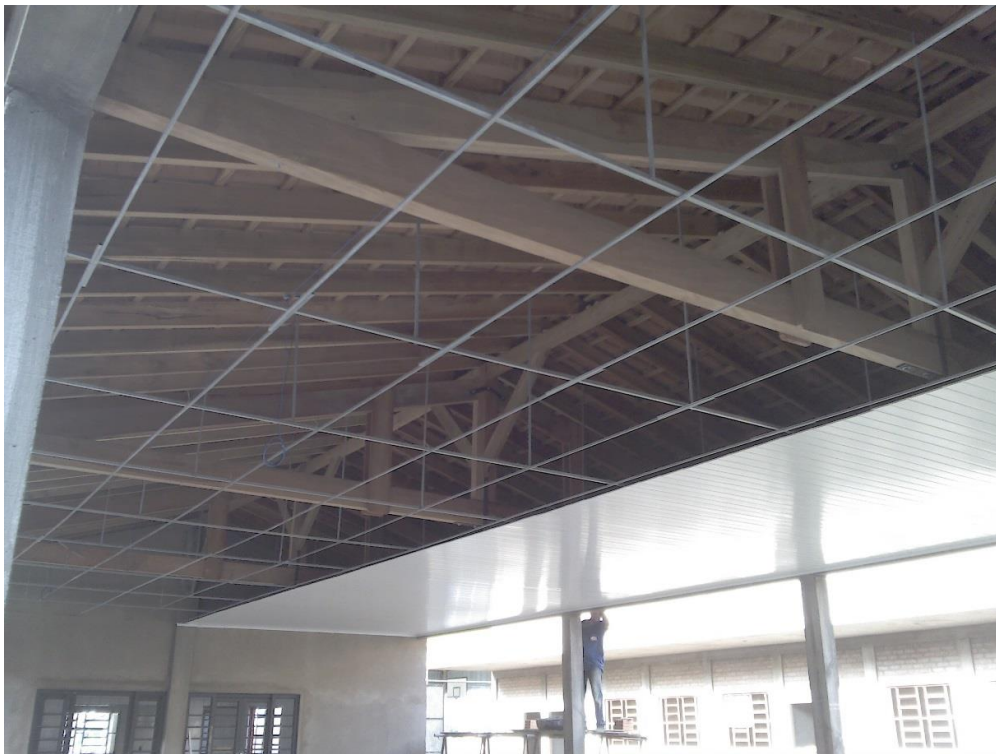
Foto 01 da execução do forro de PVC

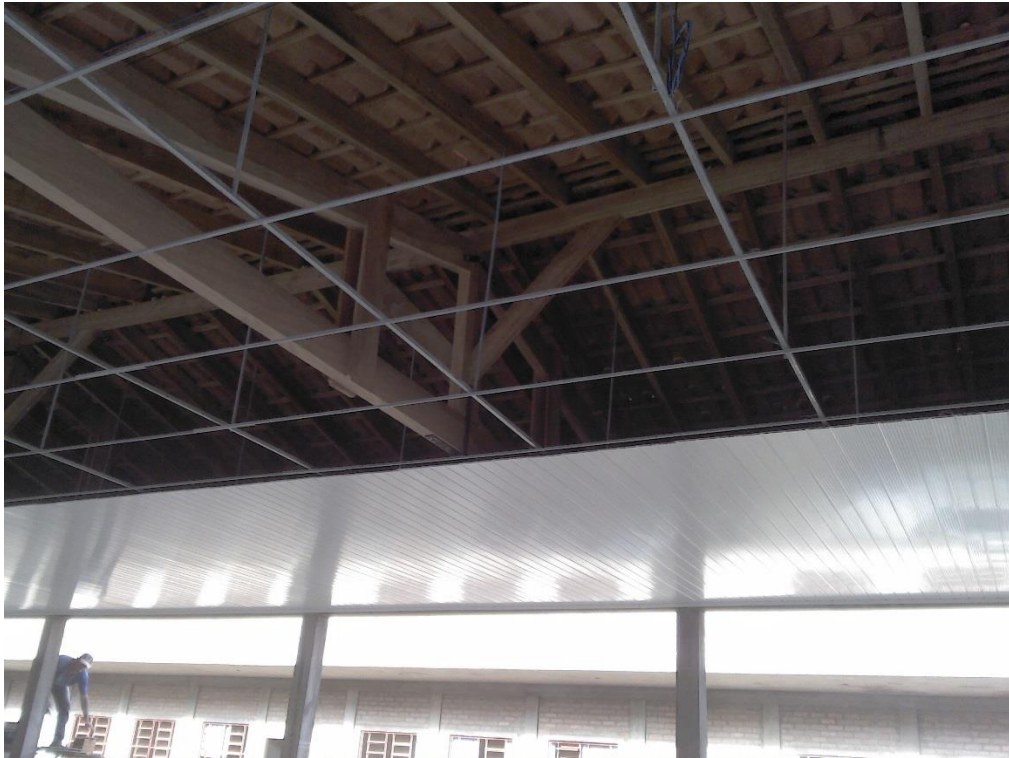
Foto 02 da execução do forro de PVC

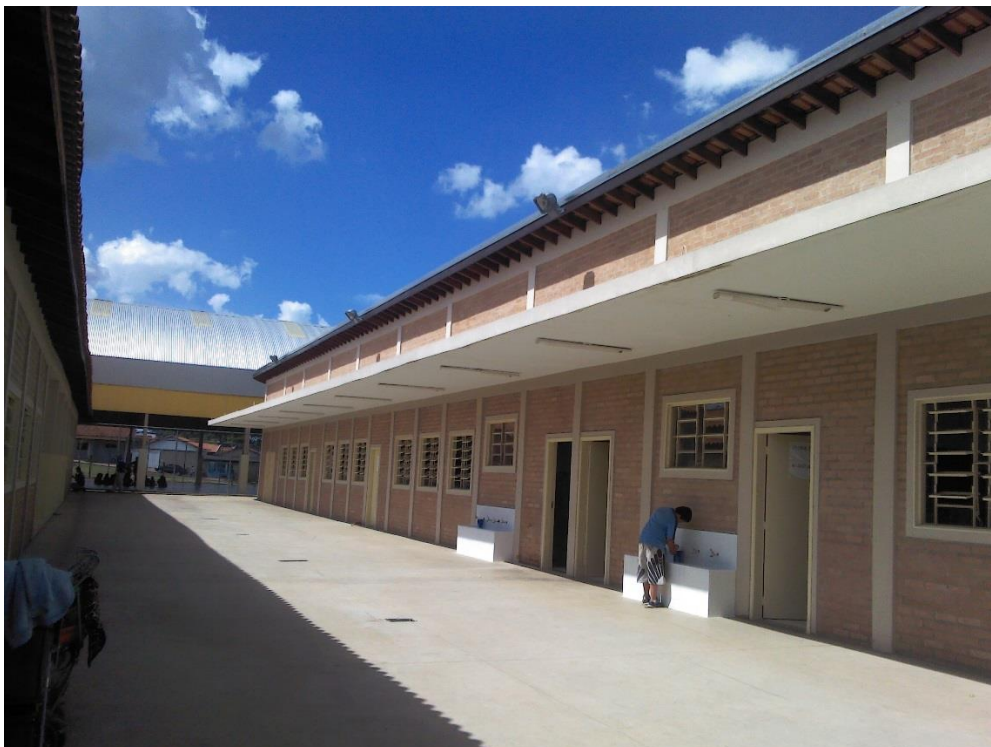
Foto 03 que mostra que não existia cobertura ligando o pátio com a salas de aula

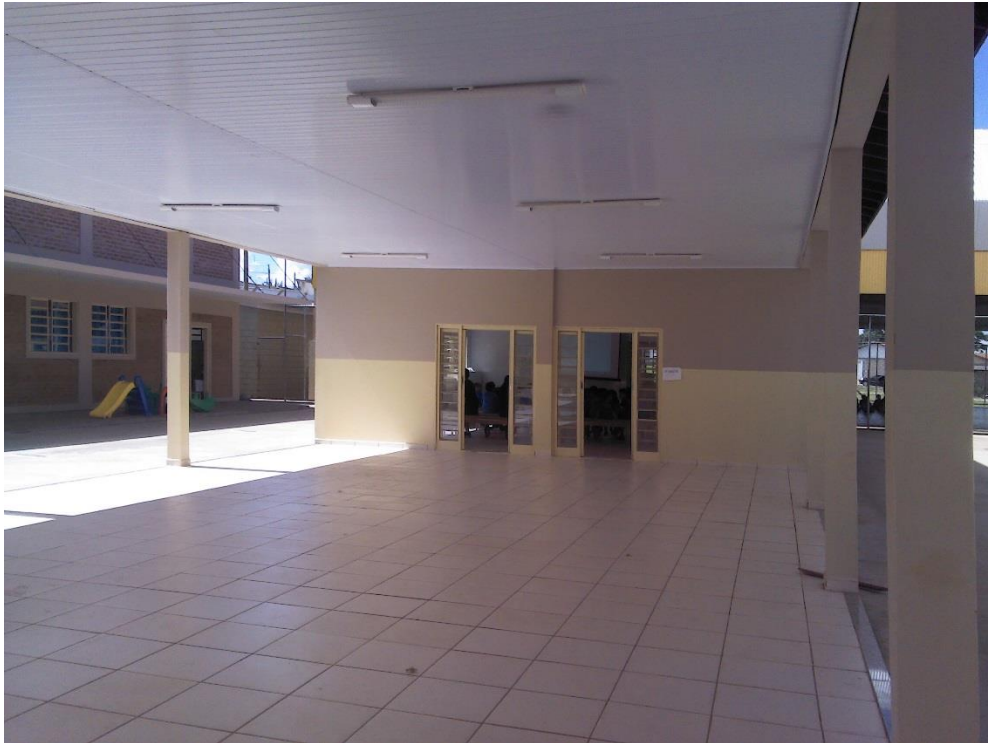
Foto 04 que mostra que não existia cobertura ligando o pátio com a salas de aula

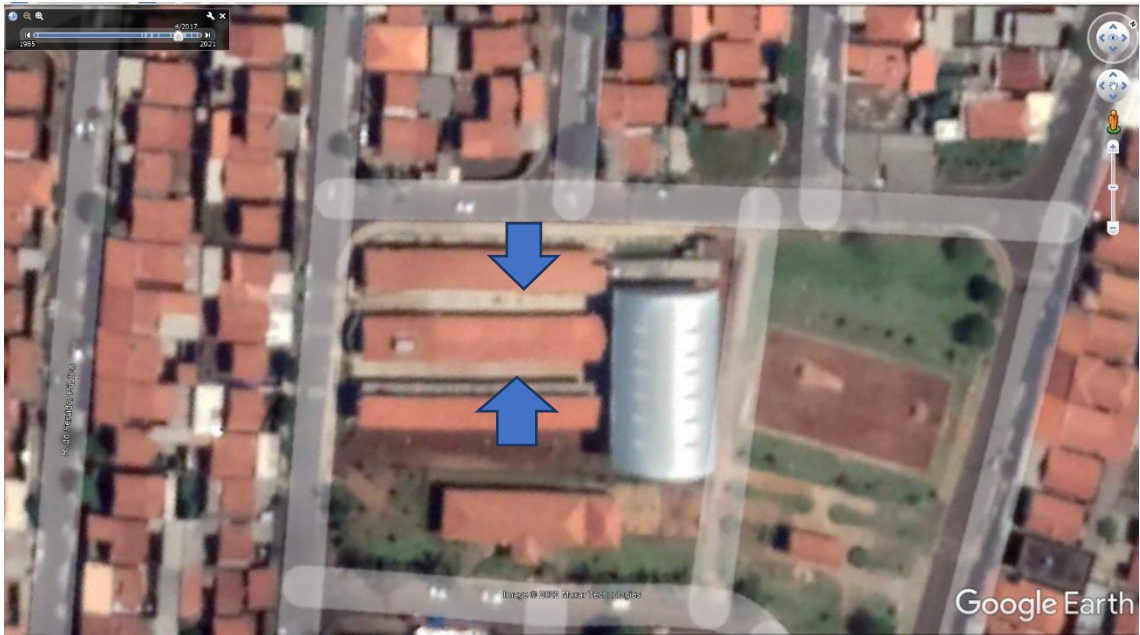
Conforme alhures mencionado, com essa modificação no projeto original tira a reponsabilidade da empresa quanto ao desmoronamento do telhado do pátio, uma vez que a cobertura instalada posteriormente a entrega do serviço, muda completamente os esforços na estrutura da cobertura do pátio, conforme fotos tiradas do Google Erth. Vejamos:

Foto 05 de 04/2017 pode se notar que não existe cobertura ligando o pátio e as salas de aula

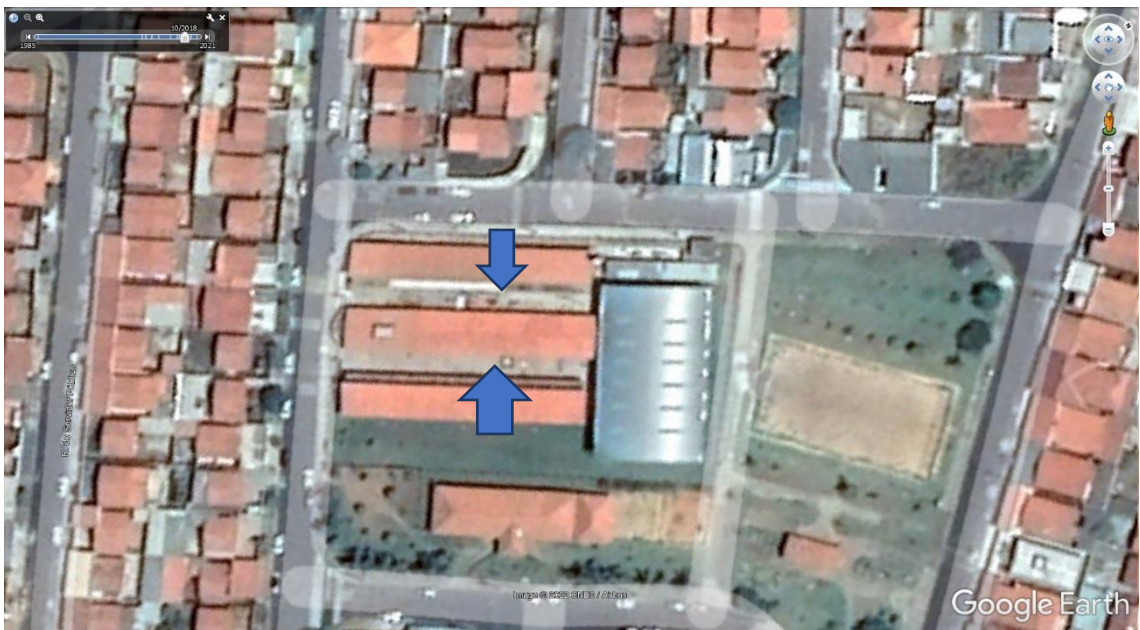
Foto 06 de 10/2018 pode se notar que não existe cobertura ligando o pátio e as salas de aula

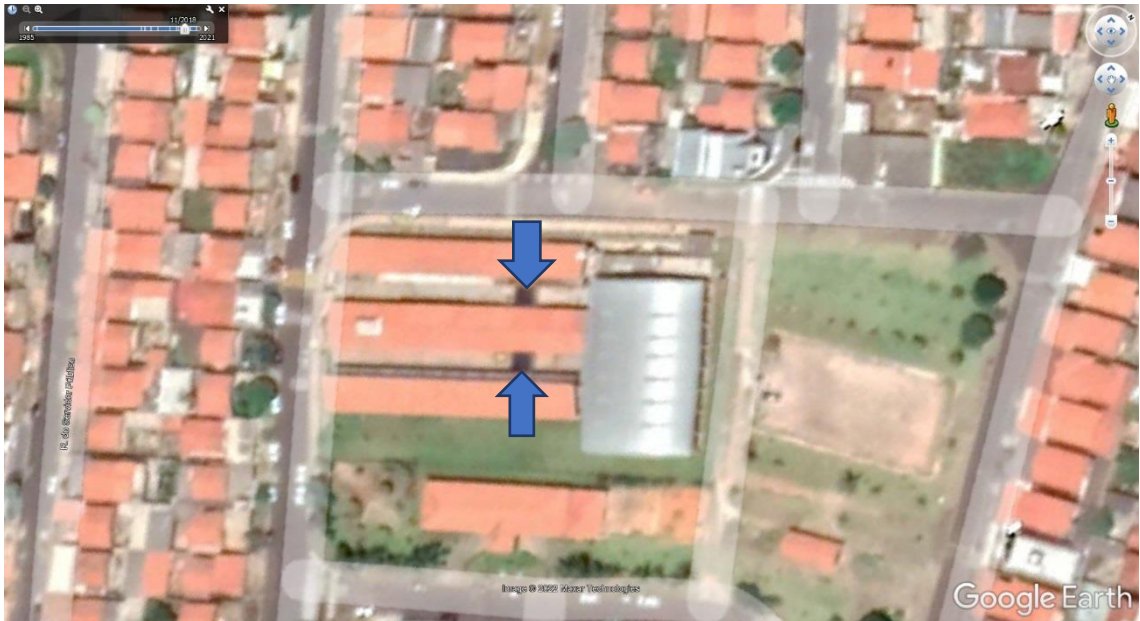
Sendo certo que com essa modificação no projeto original foi o que ocasionou o desmoronamento do telhado do pátio, uma vez que a cobertura instalada posteriormente a entrega do serviço, muda completamente os esforços na estrutura da cobertura do pátio.

Foto 07 de 11/2018 pode se notar que existe cobertura ligando o pátio e as salas de aula

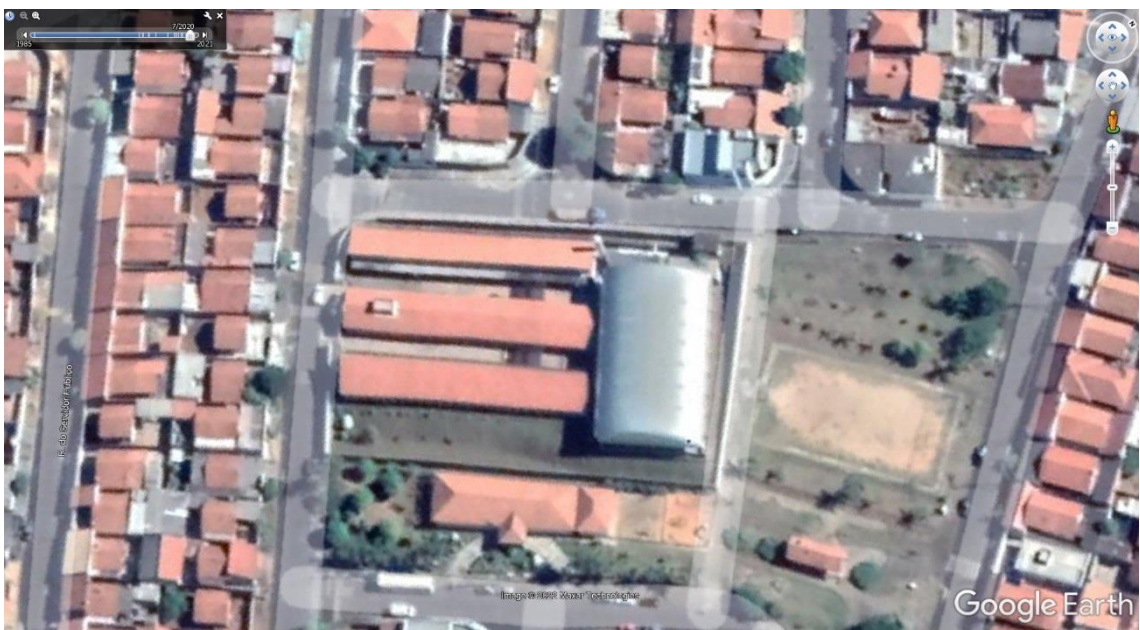
Foto 08 de 07/2020 pode se notar que existe cobertura ligando o pátio e as salas de aula

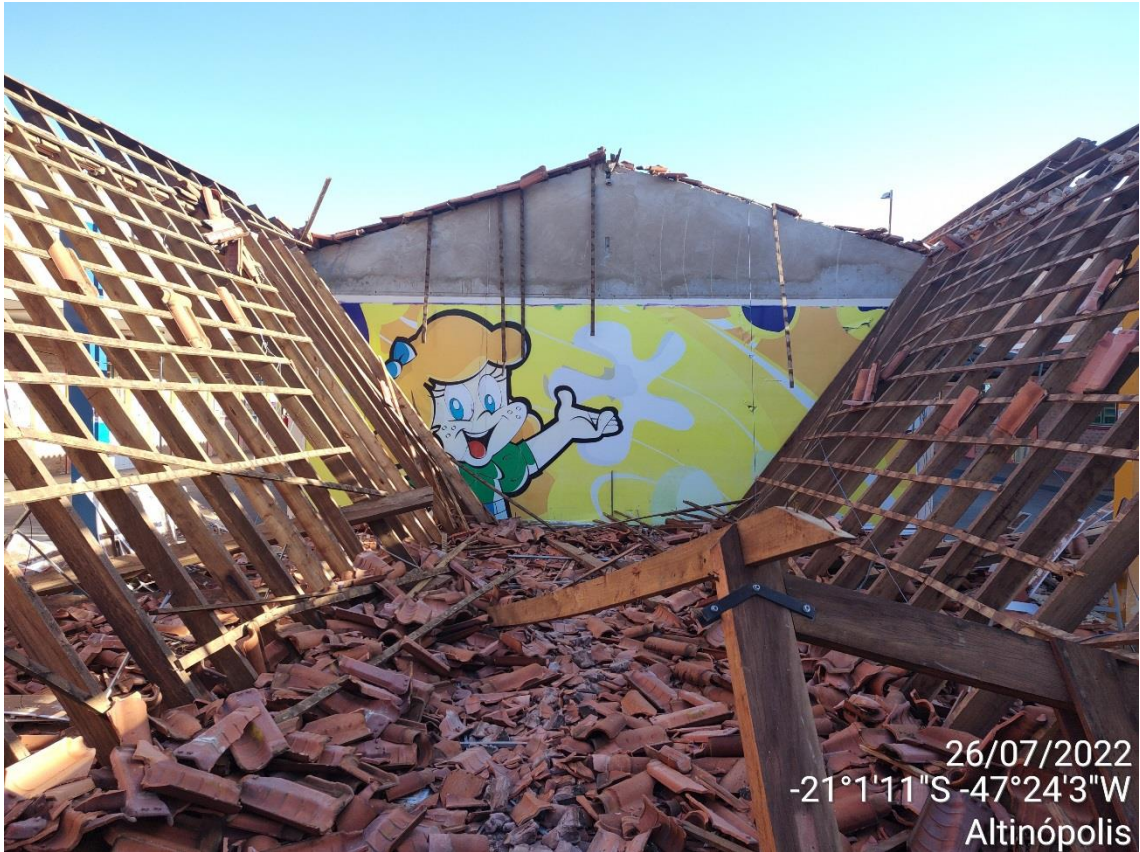
Com mudança de esforço na estrutura da cobertura as tesouras de madeira se desencaxaram dos apoios vindo ao desmoronamento conforme fotos tirada do local do acidente.

Foto 09 Com desencaixe do apoio das tesouras o telhado desmoronou.

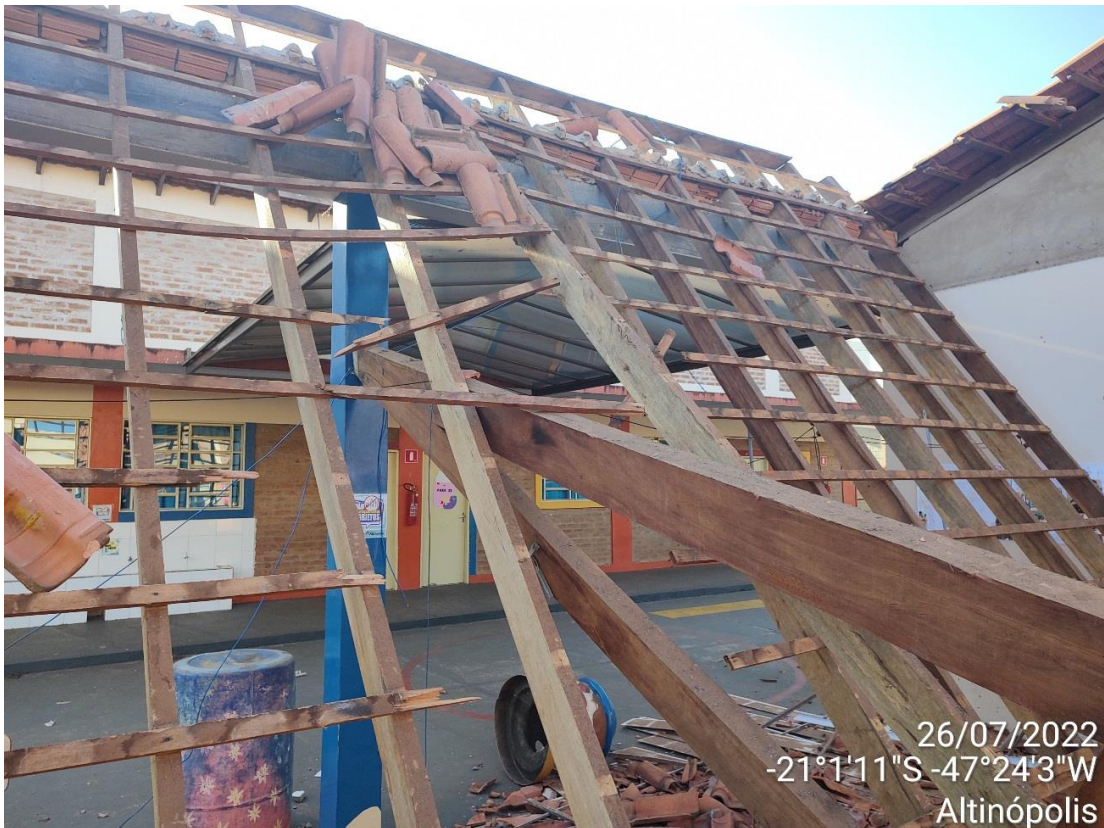
É cediço que com mudança de esforço na estrutura da cobertura as tesouras de madeira se desencaixaram dos apoios vindo ao desmoronamento conforme fotos tirada do local do acidente.

Foto 10 Desencaixe da tesoura dos apoios

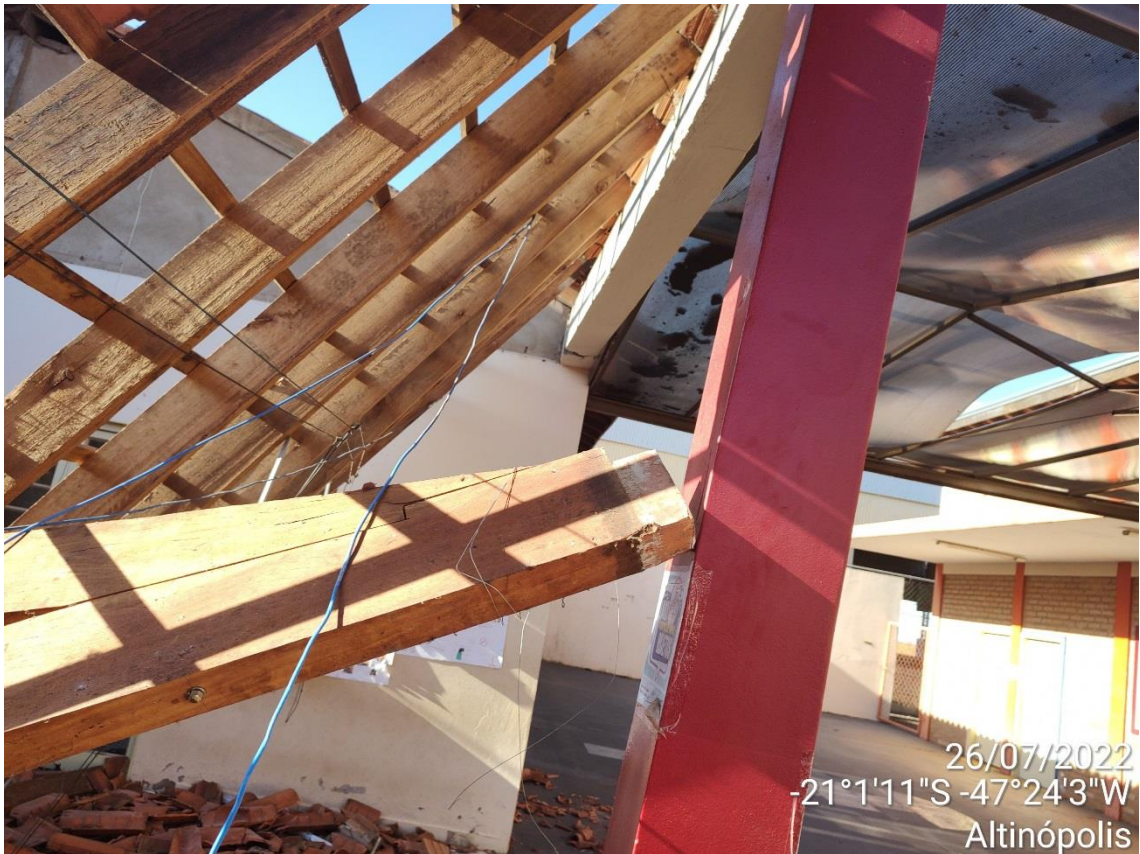
Foto 11 Desencaixe da tesoura dos apoios

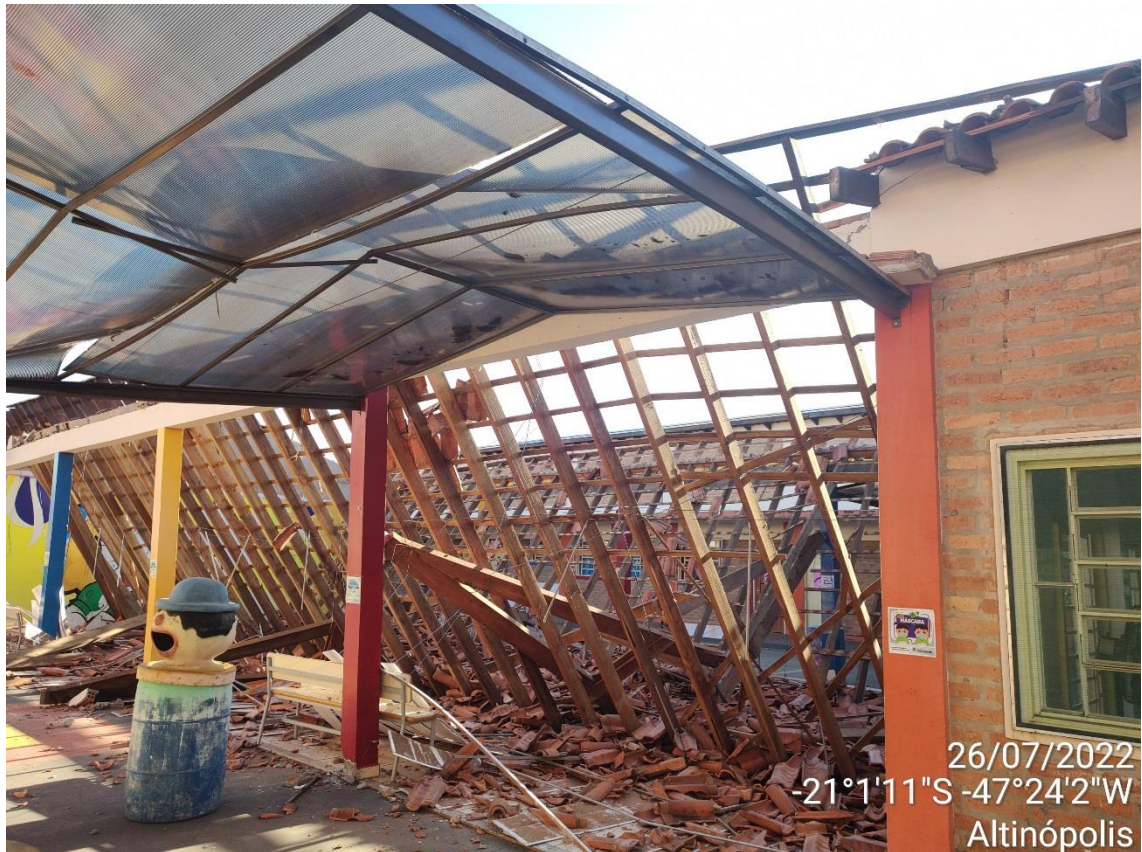
constataram que as características iniciais da obra tinham sido modificadas, sendo que foi executado uma cobertura ligando o pátio e a sala de aula.

Foto 12 Cobertura construída pela Prefeitura posteriormente a entrega da obra pela Empresa

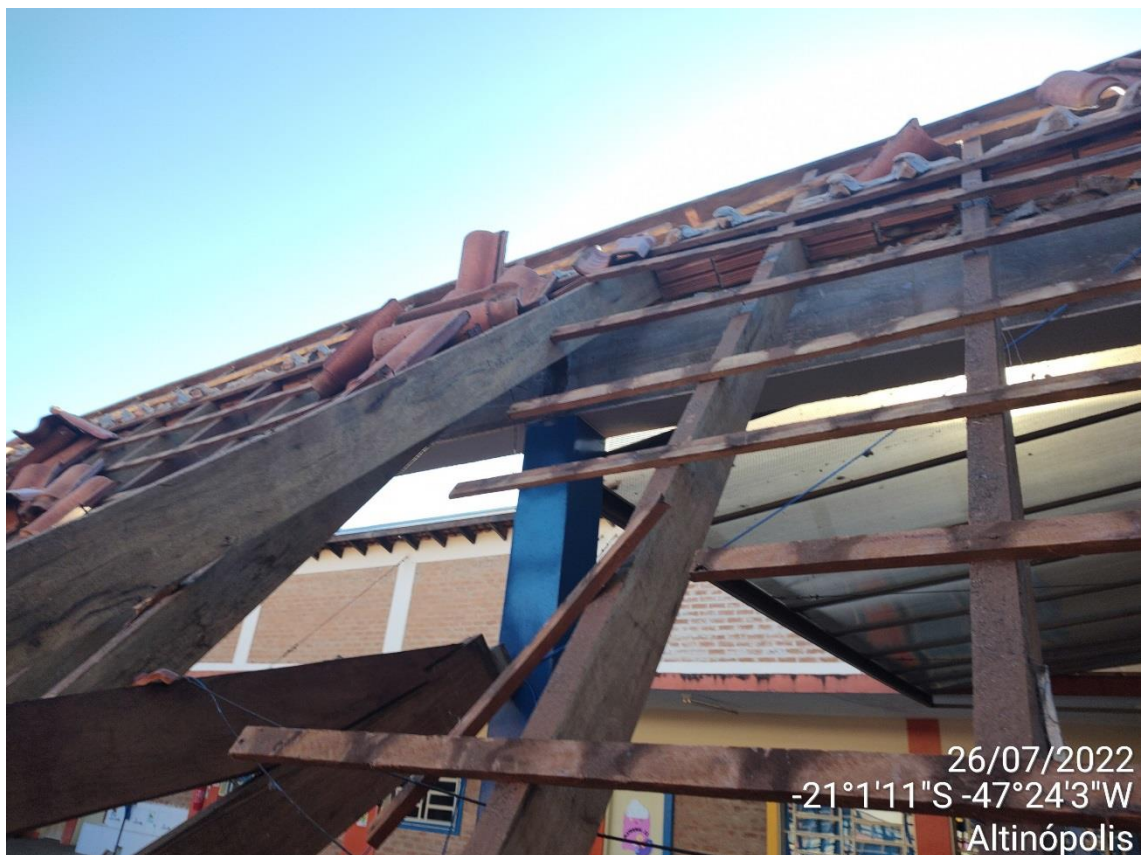
Foto 13 Desencaixe da tesoura dos apoios

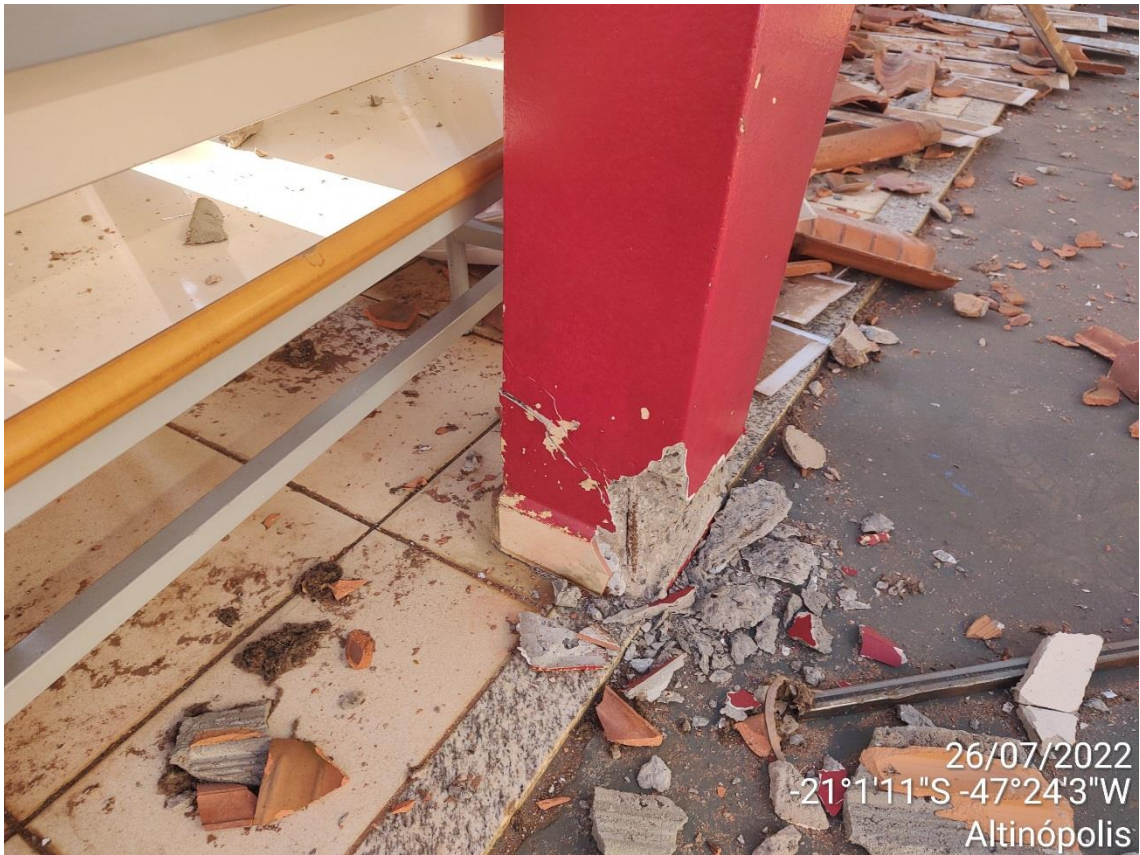
Foto 14 Mudanças nos esforços na estrutura da cobertura (torção)

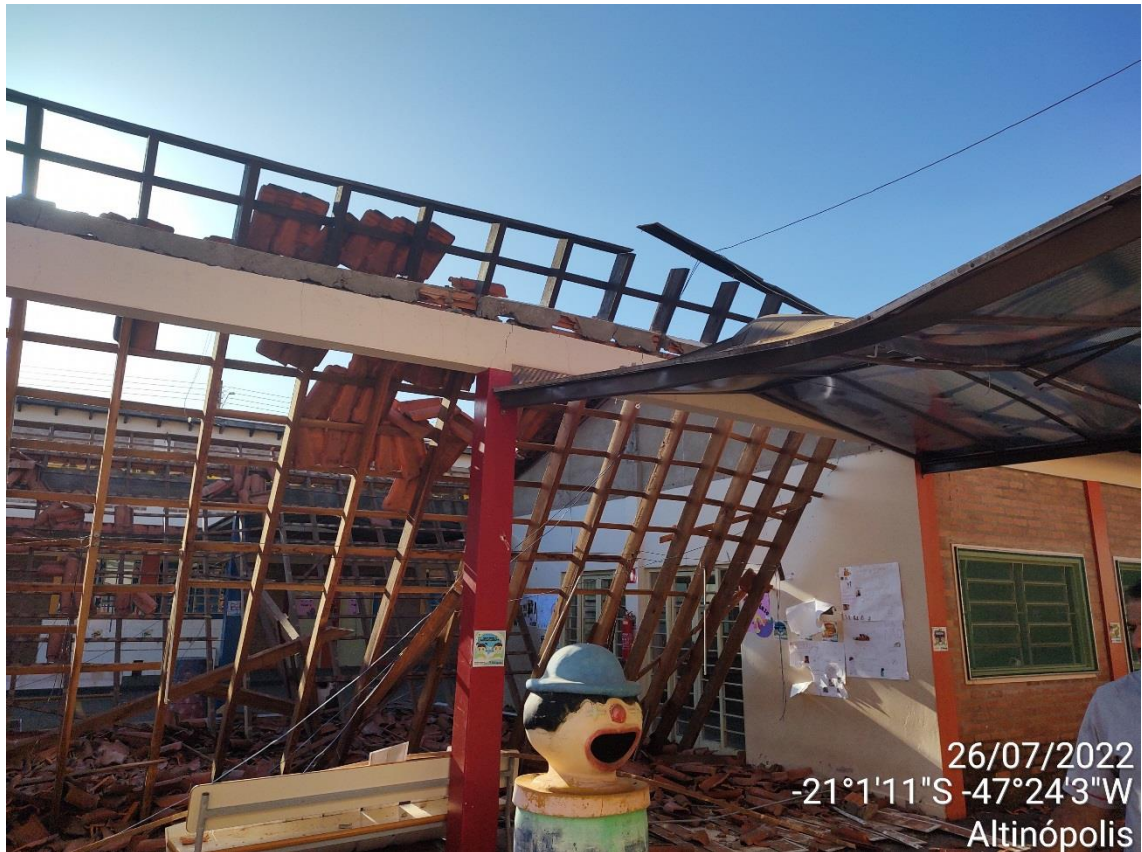
Foto 15 Cobertura construída pela Prefeitura posteriormente a entrega da obra pela Empresa
