PREFEITURA MUNICIPAL DE ESTIVA GERBI

FOLHA 2/4

OBRA: AMPLIAÇÃO E REFORMA DA EQUOTERAPIA "ISABELA VITÓRIA DOS SANTOS ARAUJO"
LOCAL: CENTRO ESPORTIVO MÁRIO ROCHA, LOCALIZADO A RUA NELSON ROSA Nº 153
BAIRRO: VILA NOVA ESTIVA CEP: 13857-116
MUNICÍPIO: ESTIVA GERBI **ESTADO:** SÃO PAULO
PROPRIETÁRIO: PREFEITURA MUNICIPAL DE ESTIVA GERBI

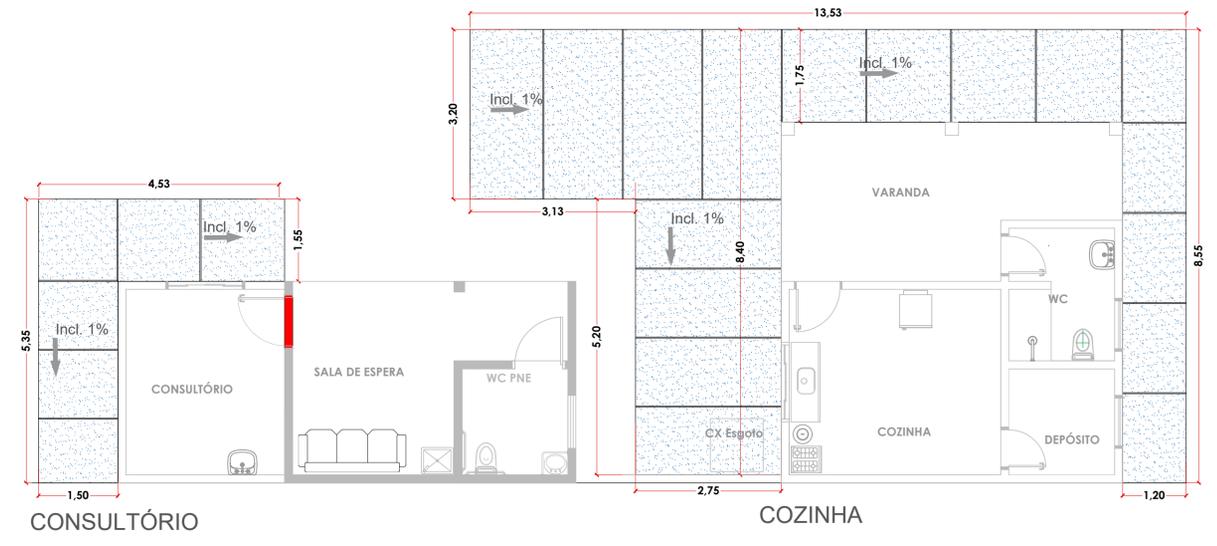
Planta Concreto e Calçamento
 Escala 1:75

ÁREA DE CONCRETO= 67,44M²
