EMPRESA RESPONSÁVEL
PREFEITURA MUNICIPAL DE BOITUVA

EMPRESA CONTRATADA
UBS RECANTO MARAVILHA

ENDEREÇO
RUA VENEZUELA, 408 - RECANTO MARAVILHA II

TÍTULO
DETALHES DAS MELHORIAS

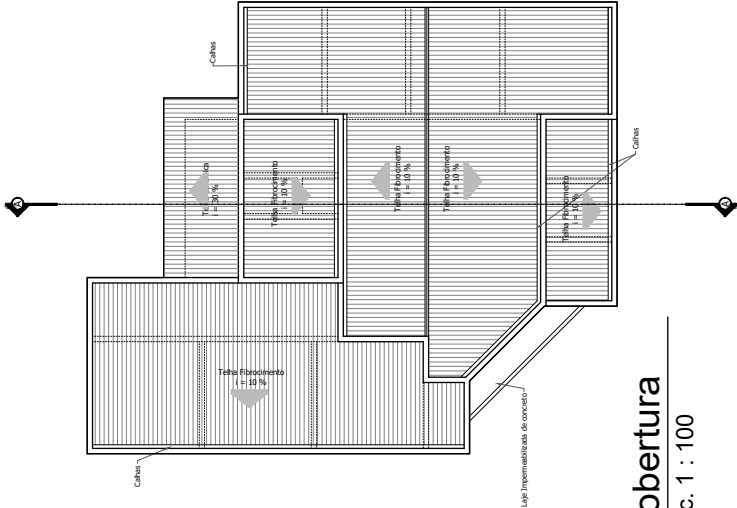
Cobertura
Esc. 1 : 100

- Substituição de 40% das telhas de fibrocimento
- Substituição das calhas
