**1º RELATÓRIO  
CADASTRO E DIAGNÓSTICO**

# **PLANO MUNICIPAL DE CONTROLE DE EROSÃO**

**BRAGANÇA PAULISTA - SP  
NOVEMBRO DE 2020**

### 1º RELATÓRIO DE ATIVIDADES - CADASTRO E DIAGNÓSTICO

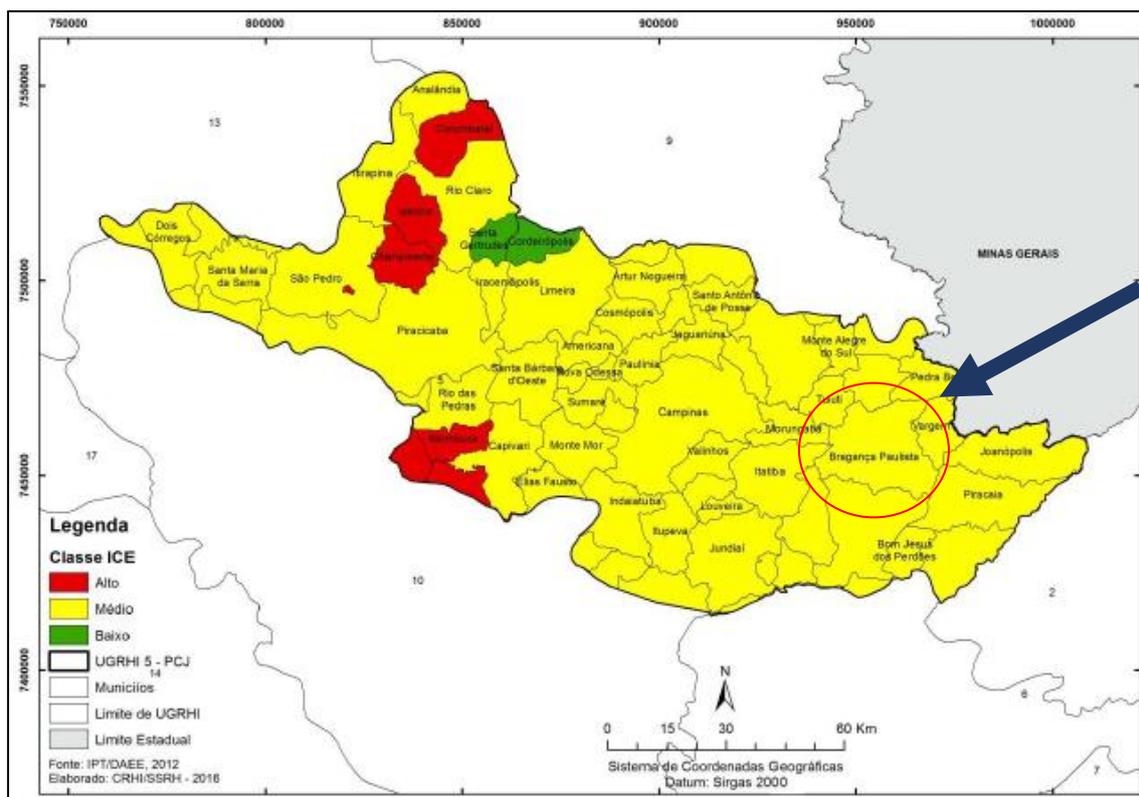
Figura 5 - Suscetibilidade a erosão na bacia dos Rios Piracicaba, Capivari e Jundiá

A Figura 5 ilustra a suscetibilidade a erosão, assim como o nível de risco da bacia dos Rios Piracicaba, Capivari e Jundiá, onde o município está na unidade média, com áreas relativamente suscetíveis ao desenvolvimento de processos erosivos.

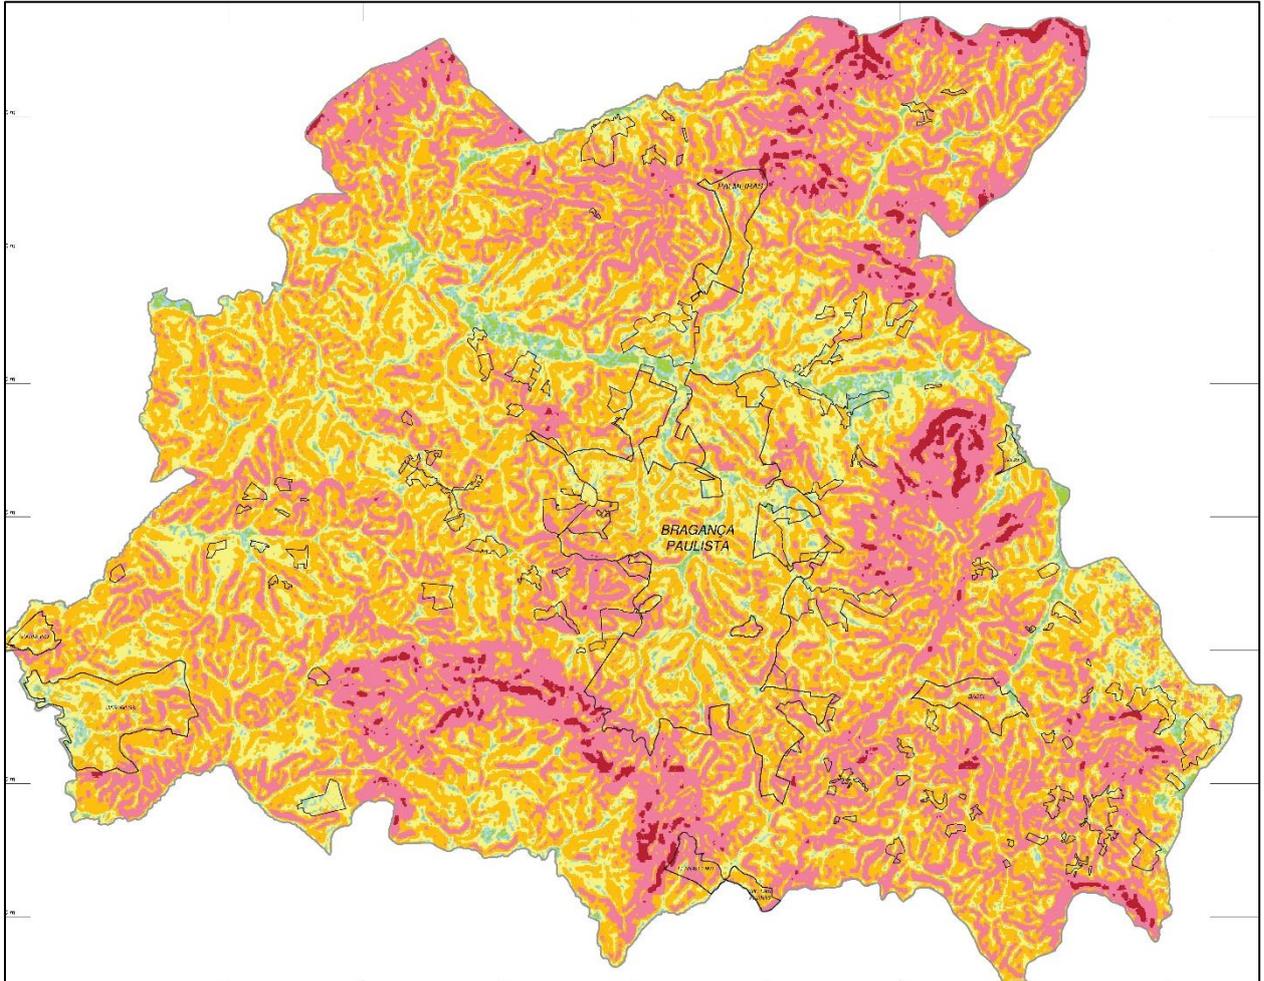
Figura 7 - Mapa de Declividades.

O Mapa de Declividades é uma grande ferramenta no que diz respeito a definição de prioridades das sub-bacias, pois a declividade é um fator chave para a degradação dos mananciais, acarretando em futuras erosões. Tendo em vista que a falta de boas práticas de conservação na área rural, aliada a altas classes de declividade, provocarão a desagregação das partículas do solo, durante eventos hidrológicos, que carregarão as partículas aos pontos de menor energia potencial, que se caracterizam pelos rios e córregos, provocando assoreamento destes e diminuindo suas respectivas sessões, assim degradando o ecossistema local e diminuindo a qualidade do manancial.

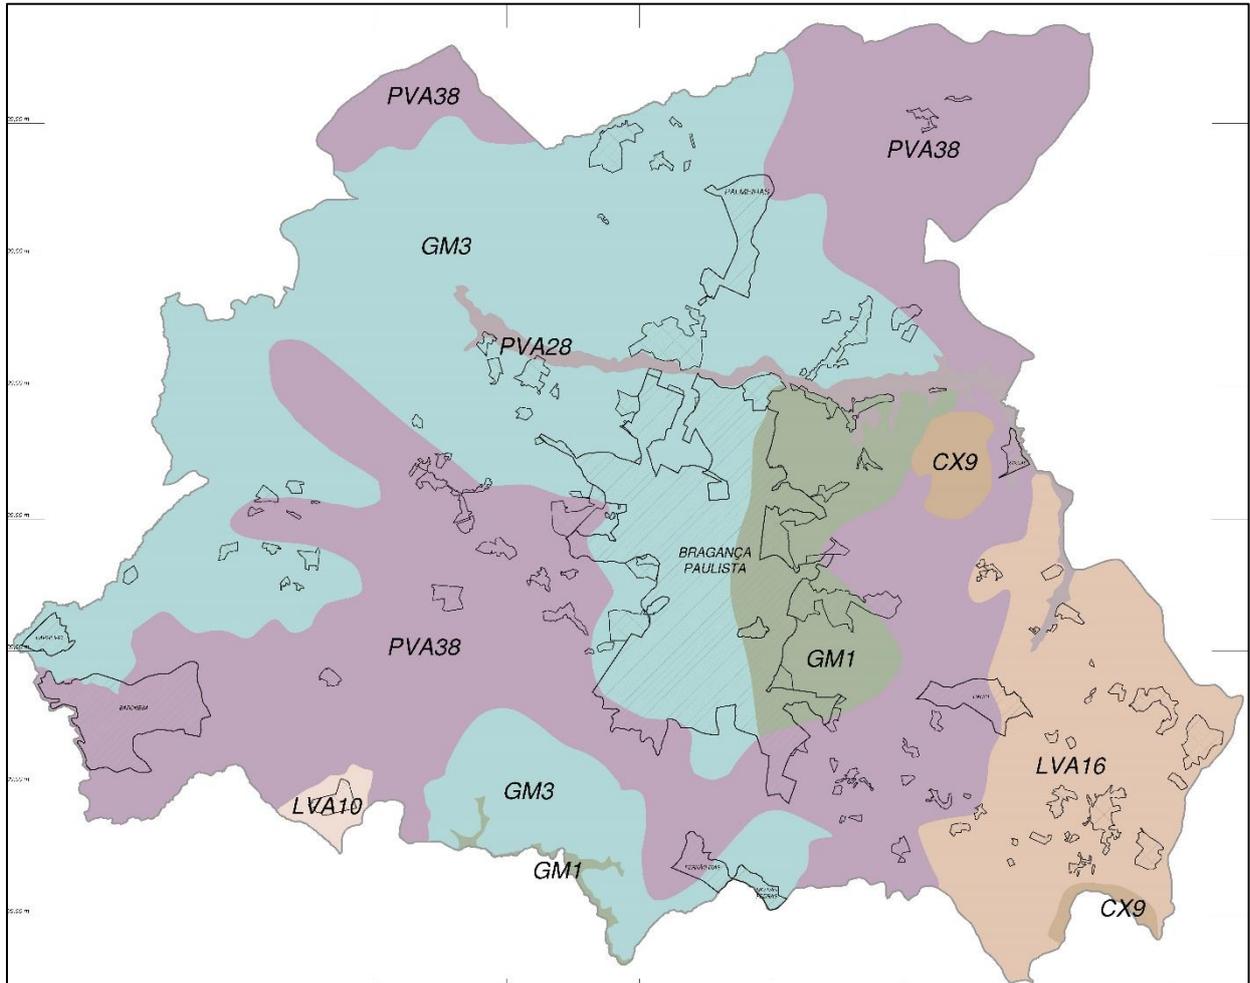
Figura 25 - Mapa Pedológico.

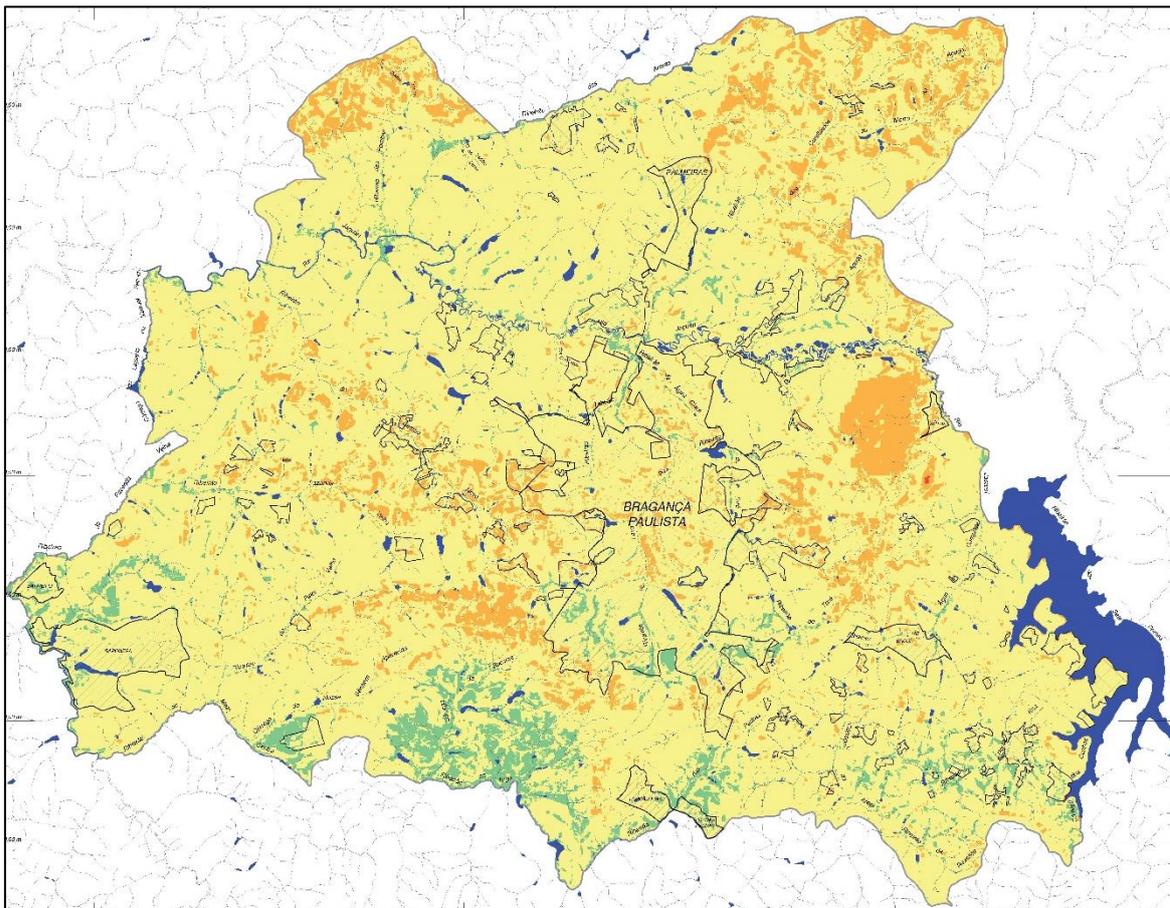
Figura 37 - Mapa de Suscetibilidade a Erosão.

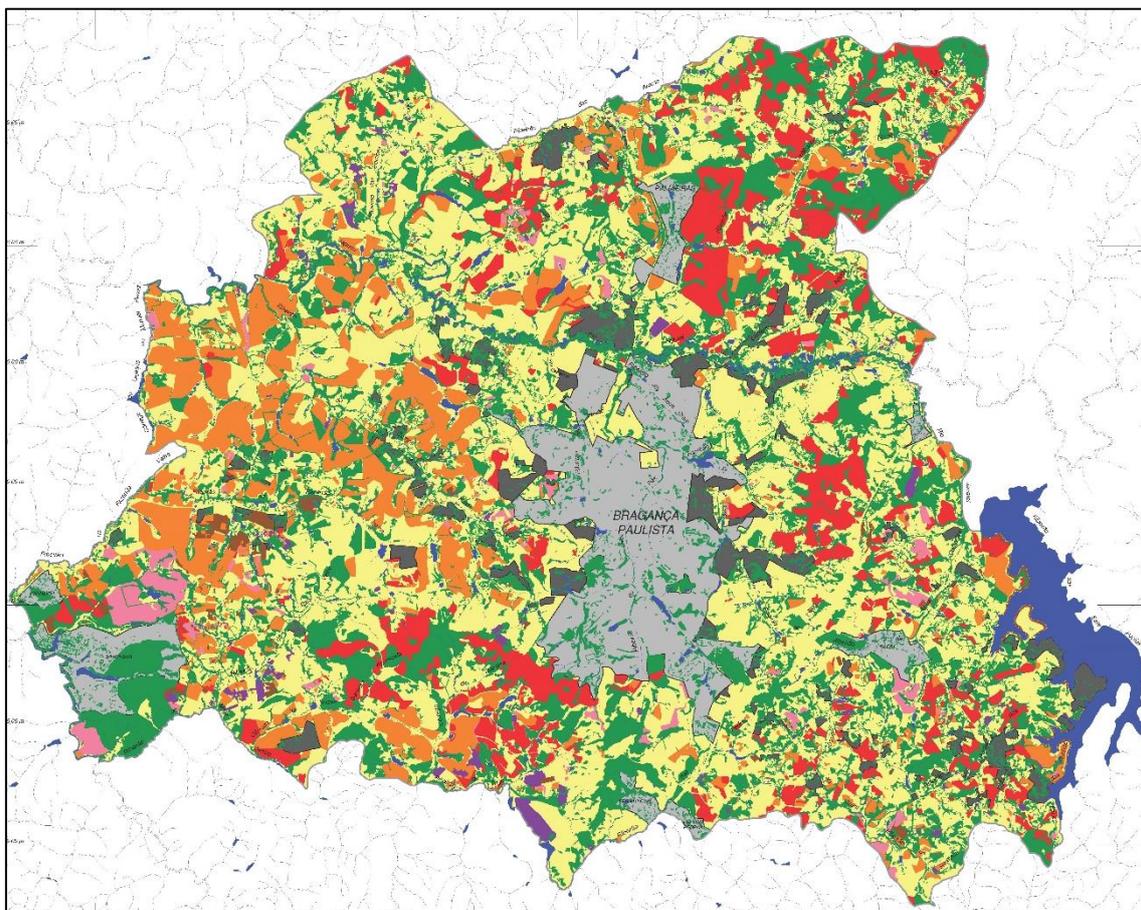
Figura 49 - Mapa de Uso e Ocupação do Solo.

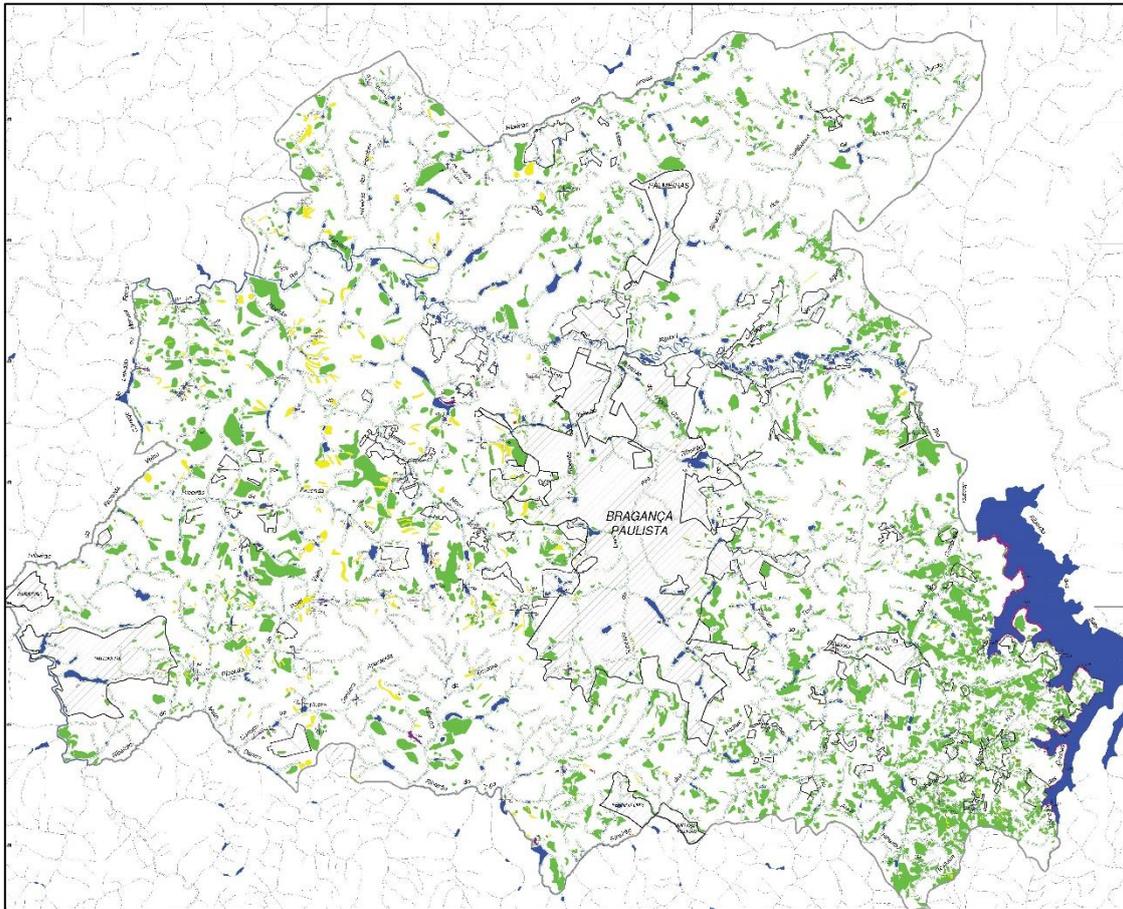
Figura 61 - Mapa de Potencialidade à Produção de Sedimentos.

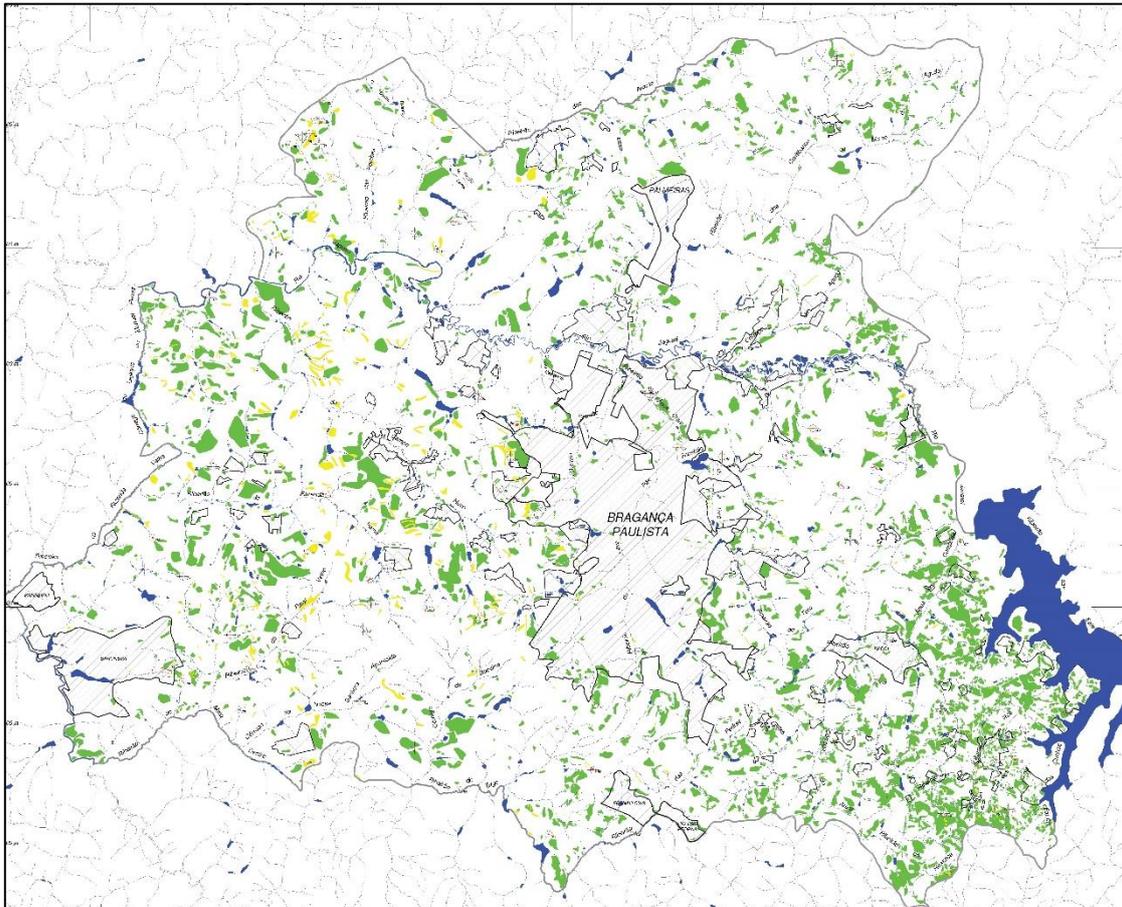
Figura 73 - Mapa de Processos Erosivos.

Nas áreas onde são cultivadas principalmente culturas permanentes, devido a aplicação de práticas conservacionistas, há uma redução e/ou estagnação dos processos erosivos, pois há proteção do solo para com os principais tipos de erosão, reduzindo o impacto das gotas de chuva sobre a superfície, bem como a função de quebra vento, diminuindo assim a retirada da camada fina do solo, agindo sobretudo como uma forma de prevenção.

Entretanto, muitas vezes algumas áreas necessitam de correções. Para a correção das erosões laminares e sulcos é utilizado o terraceamento agrícola, que tem como objetivo controlar o escoamento superficial, melhorar a infiltração nos perfis do solo e aumentar a cobertura vegetal.

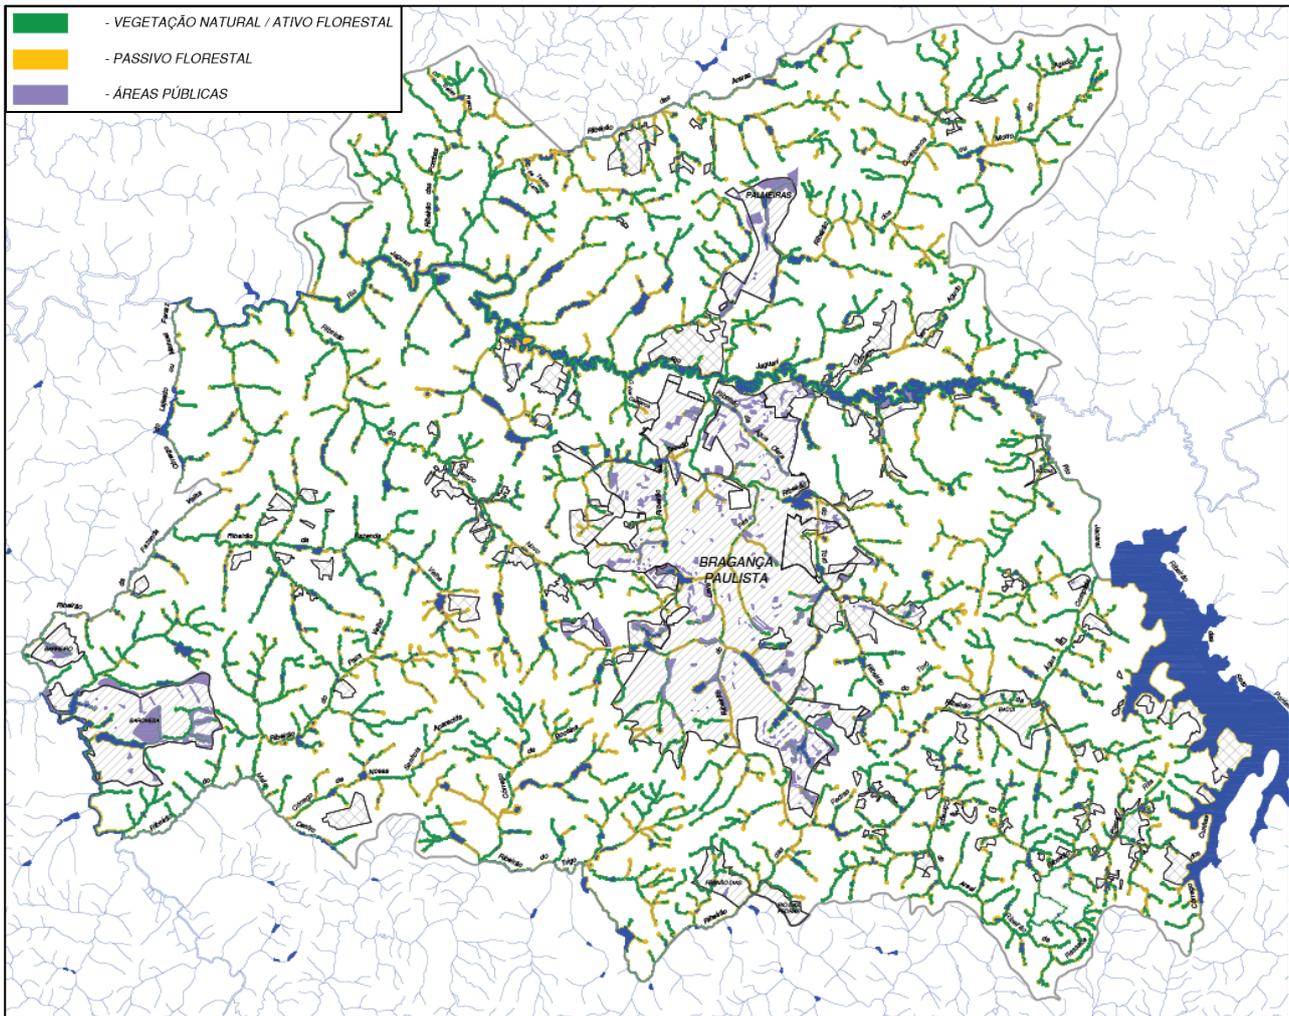
Figura 85 - Mapa de Ativo e Passivo Florestal.

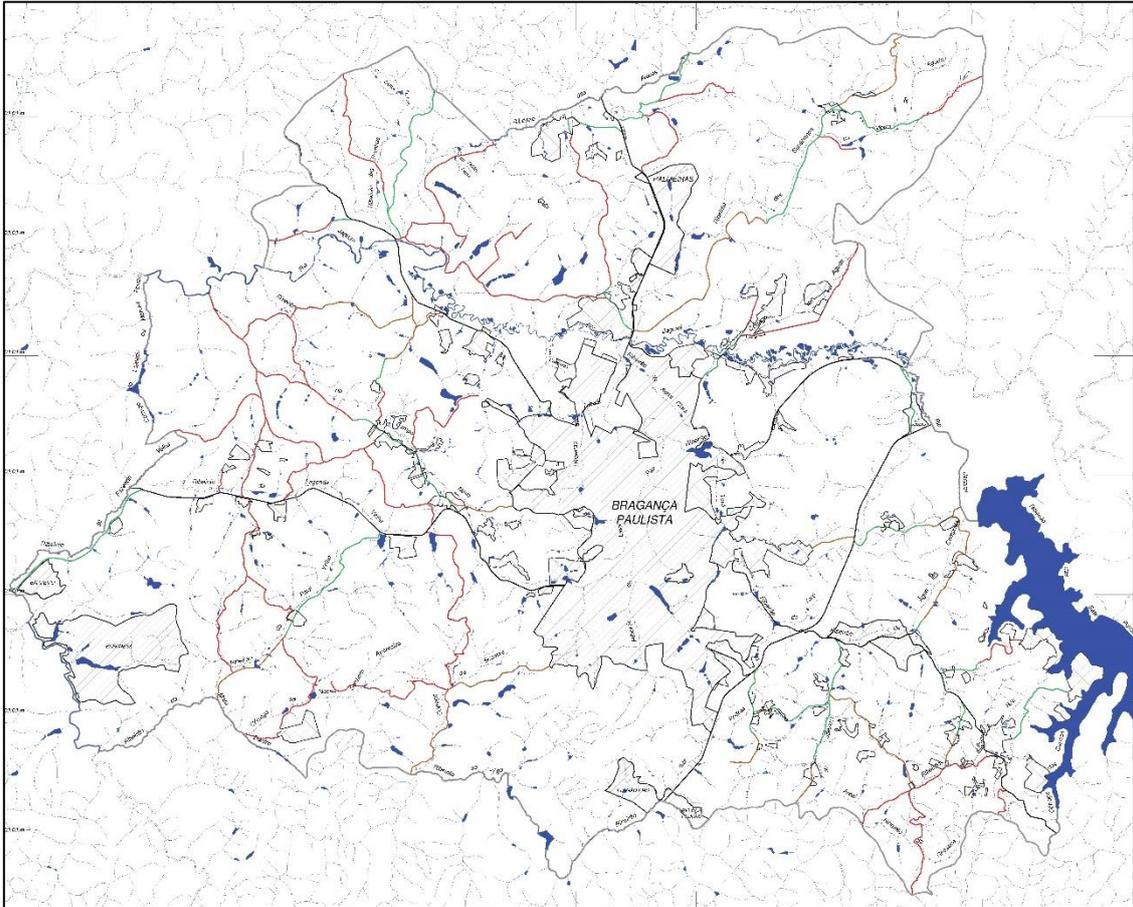
Figura 97 - Mapa de Malha Viária.

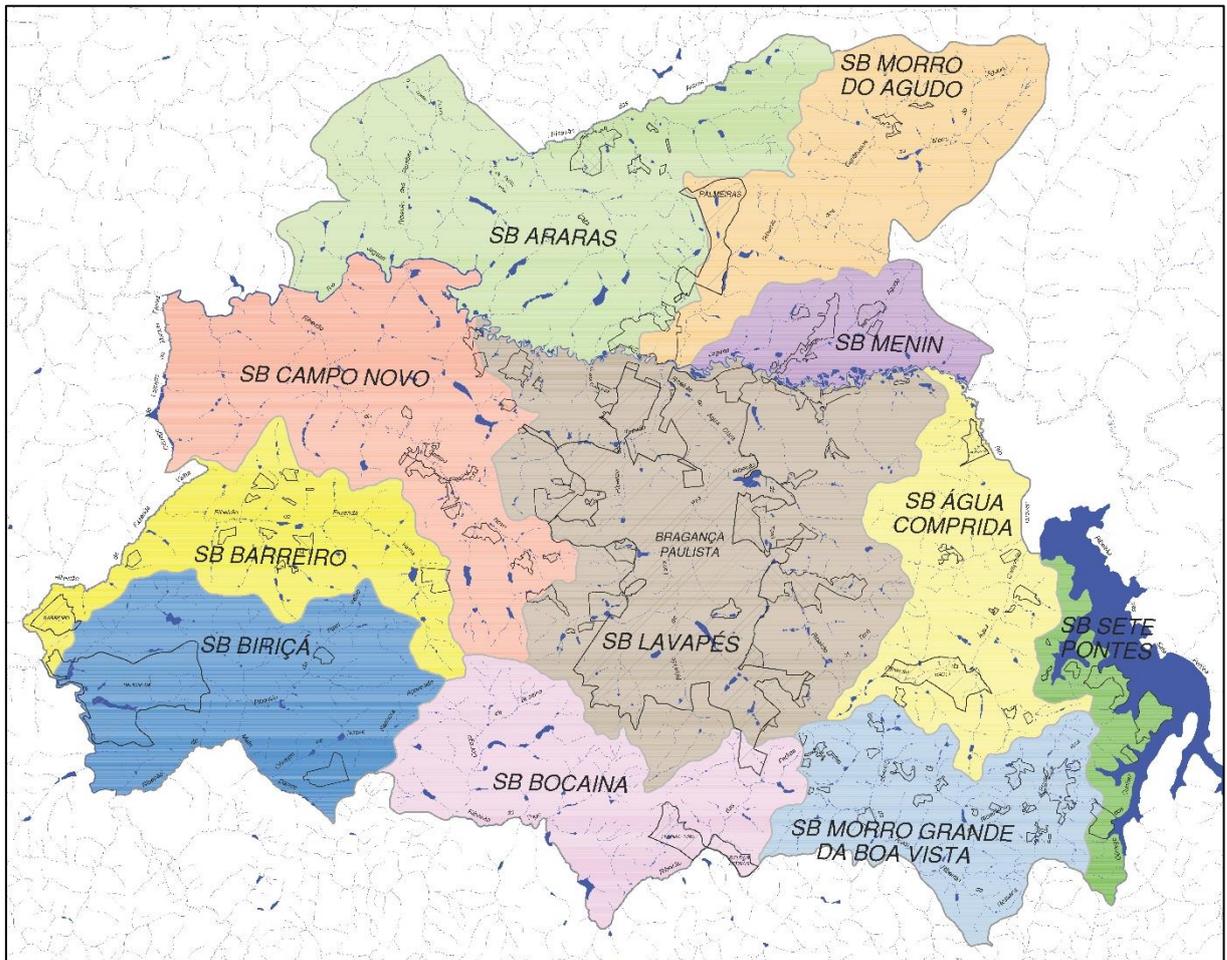
Figura 109 - Mapa de Sub-bacias Hidrográficas.

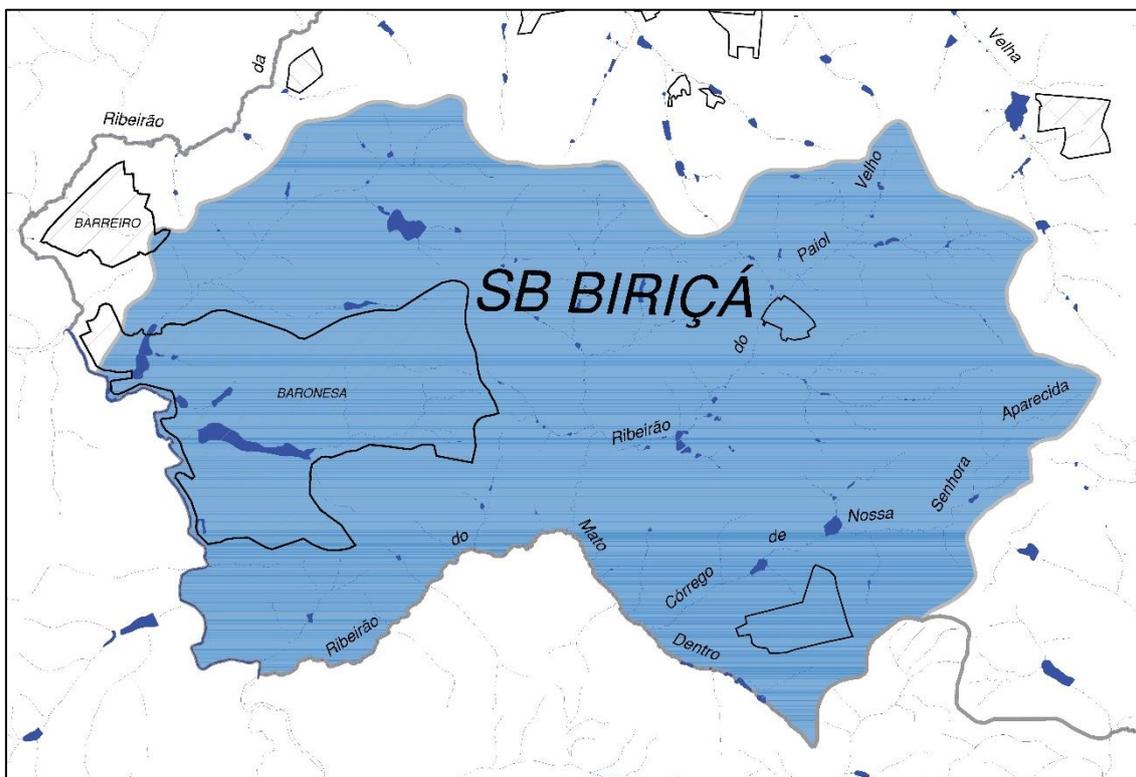
Figura 121 - Sub-bacia Hidrográfica Biriçá.

A Figura 121 ilustra a porção central da sub-bacia, em cor azul.

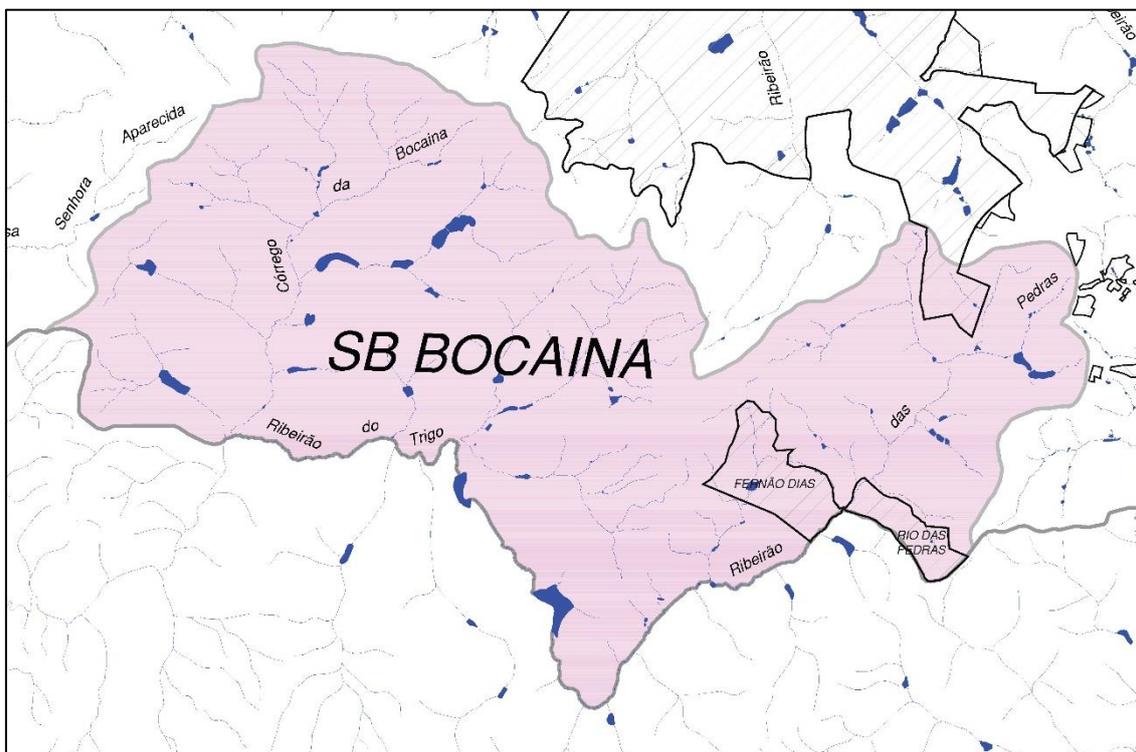
Figura 130 - Sub-bacia Hidrográfica Bocaina.

A Figura 130 ilustra a porção central da sub-bacia, em cor rosa clara.
