**PROJETO DE LEI N.º 060/2022.**  
**DE 04 DE AGOSTO DE 2022.**

**SÚMULA:** “Dispõe sobre a determinação de cancelamento dos autos de infração de trânsito, nos termos que especifica”.

**Fly n.º 0013946/2022**

Nesse sentido, importante discriminar as irregularidades/ilegalidades verificadas na instalação dos equipamentos controladores de velocidade:

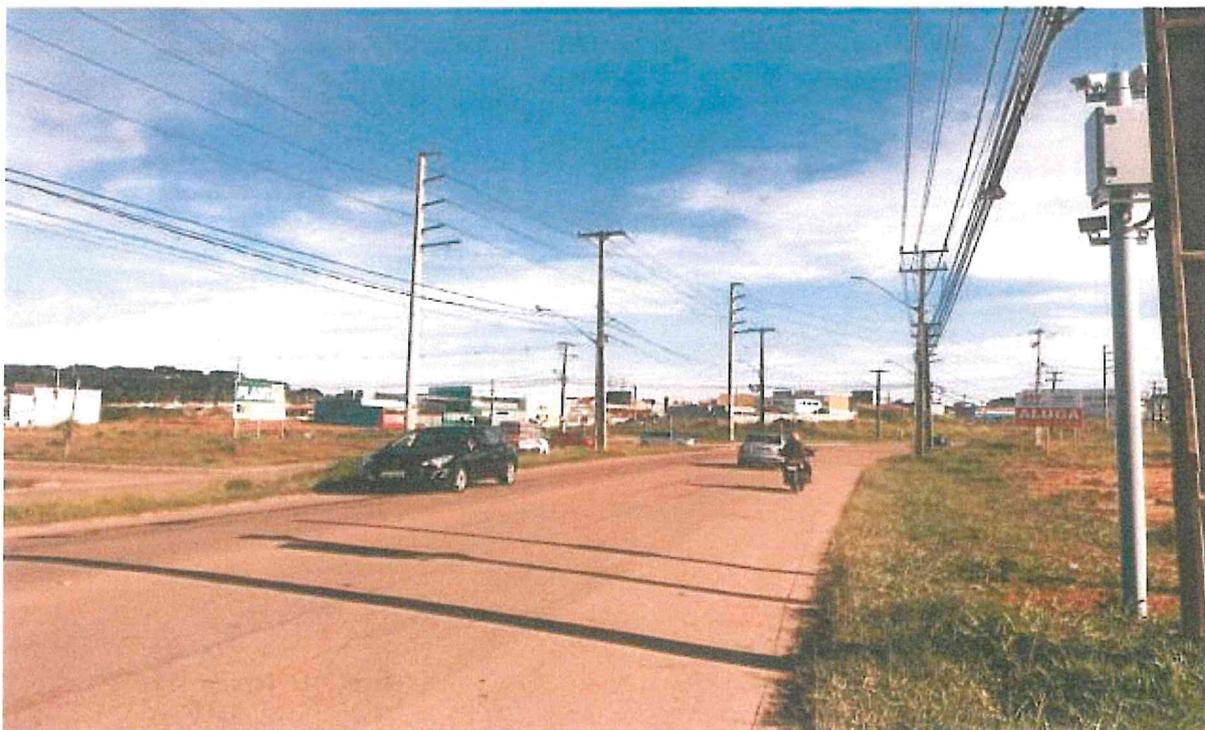
**1) Avenida Brasil nº 390-nº de série: 1120 000044- nº INMETRO 13029984:**

Do levantamento técnico realizado, importante destacar que o mesmo fora realizado em desacordo com a Resolução nº 798/2020:

- i)** Isso porque o estudo classifica a via como urbana arterial, ou seja, cuja velocidade máxima permitida seria de 60km. No entanto, o controlador de velocidade foi instalado com velocidade de 40km, se equiparando a verdadeiro redutor pontual de velocidade, mas não pela quantidade de acidentes no local; pela descrição de fatores de risco; ou histórico das medidas de engenharia adotadas antes da instalação do equipamento- exigências previstas na Resolução nº 798/2020 quando da necessária redução de velocidade em trecho crítico- mas sim sob o fundamento exclusivo e singelo de propiciar maior segurança daqueles que trafegam pela via.

- ii)** Como já suscitado no parecer de mov. 4, não foram instaladas as placas R-19 junto aos controladores/redutores de velocidade,

violando diretamente o disposto no §2º, do art. 10 da Resolução nº 798/2020, não havendo informação ainda quanto à observância da distância mínima exigida quando da instalação das placas R-19 ao longo da via até o equipamento eletrônico, nos termos do art. 11 e seus parágrafos, sendo importante destacar a determinação do ANEXO IV:

- iii)** Por fim, analisando as imagens do local, possível constatar que o radar foi instalado imediatamente após um poste de energia elétrica, inviabilizando ou no mínimo dificultando sua visualização em um dos sentidos da via, o que também é vedado pelo §4º, do art. 6º, do mesmo diploma legal.

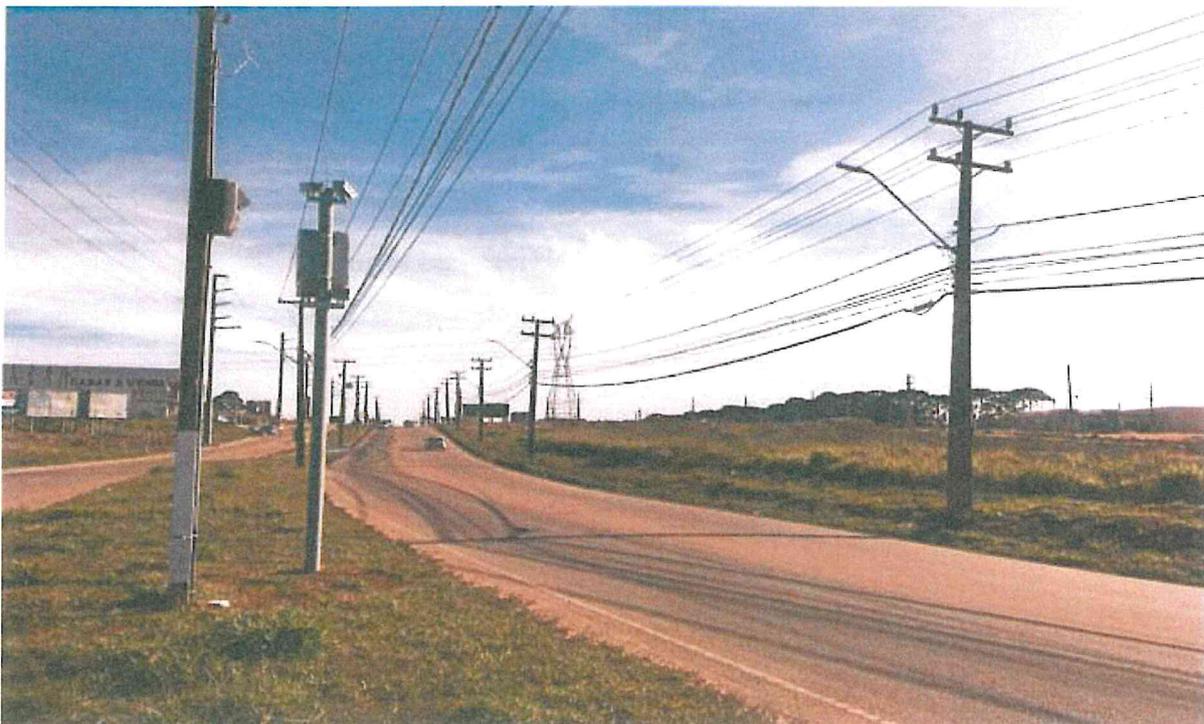
**2) Avenida Brasil nº 423- nº de série: 1120 000045- nº INMETRO 13029985:**

- i) Isso porque o estudo classifica a via como urbana arterial, ou seja, cuja velocidade máxima permitida seria de 60km. No entanto, o controlador de velocidade foi instalado com velocidade de 40km, se equiparando a verdadeiro redutor pontual de velocidade, mas não pela quantidade de acidentes no local; pela descrição de fatores de risco; ou histórico das medidas de engenharia adotadas antes da instalação do equipamento- exigências previstas na Resolução nº 798/2020 quando da necessária redução de velocidade em trecho crítico- mas sim sob o fundamento exclusivo e singelo de propiciar maior segurança daqueles que trafegam pela via.

- ii) Como já suscitado no parecer de mov. 4, não foram instaladas as placas R-19 junto aos controladores/redutores de velocidade, violando diretamente o disposto no §2º, do art. 10 da Resolução nº 798/2020, não havendo informação ainda quanto à observância da distância mínima exigida quando da instalação das placas R-19 ao longo da via até o equipamento eletrônico, nos termos do art. 11 e seus parágrafos, sendo importante destacar a determinação do ANEXO IV:

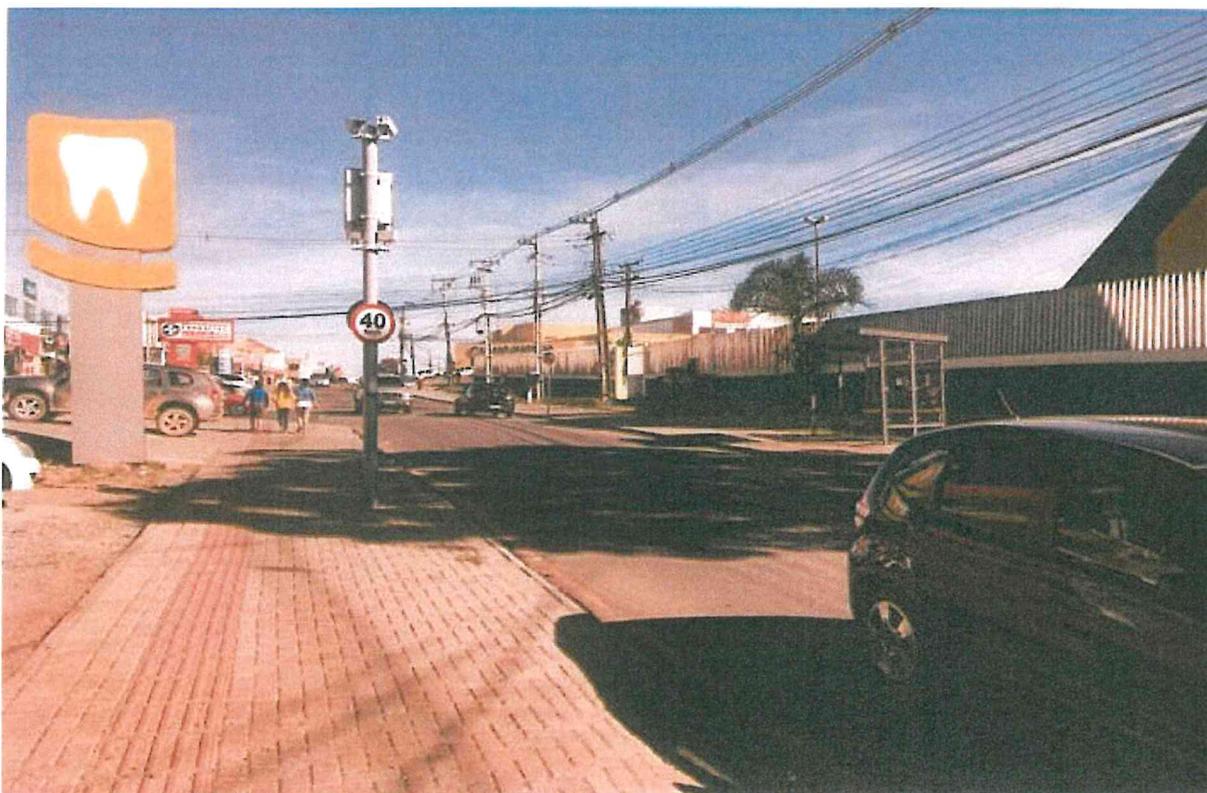
**3) Avenida Brasil nº 1995- nº de série: 1120 000048- nº INMETRO 13689048:**

Não foram observadas irregularidades.

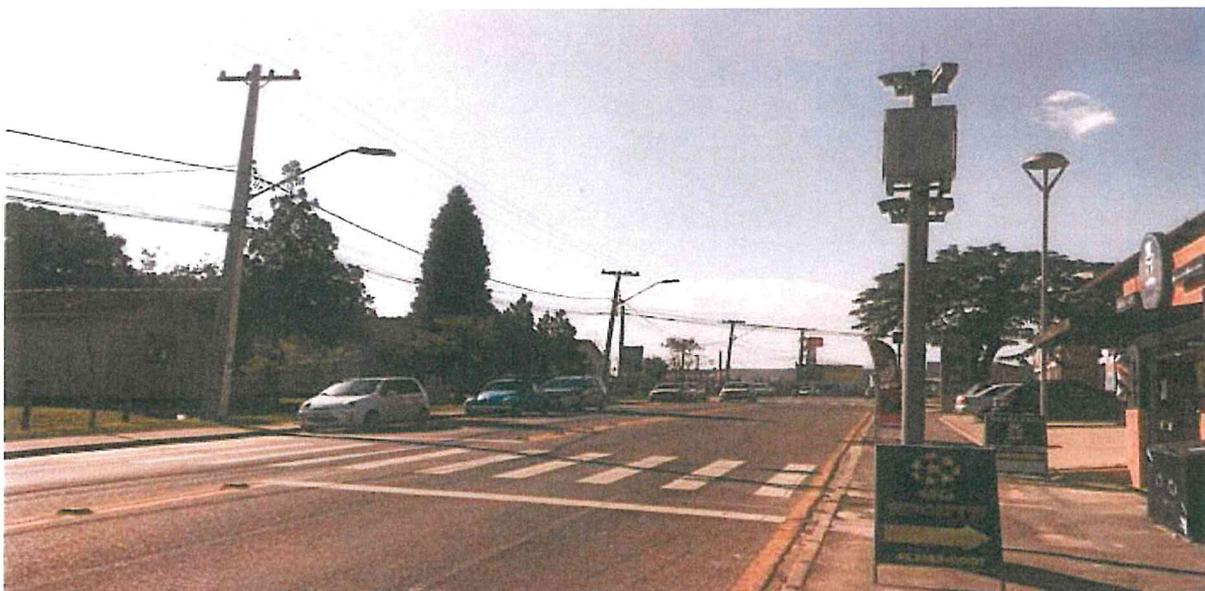
**4) Avenida das Araucárias nº 243- nº de série: 1120 000050- nº INMETRO 13029989:**

- i)** Quando analisamos o ANEXO II da Resolução, confirmamos a ausência de informações essenciais, como, por exemplo:

Ou seja, do simples cotejo entre os requisitos exigidos pelo Anexo II da Resolução do CONTRAN e o Estudo Técnico publicizado na página da Prefeitura Municipal, possível constatar a inobservância no referido documento da previsão legal existente.

- ii) Como já suscitado no parecer de mov. 4, não foram instaladas as placas R-19 junto aos controladores/redutores de velocidade, violando diretamente o disposto no §2º, do art. 10 da Resolução nº 798/2020.

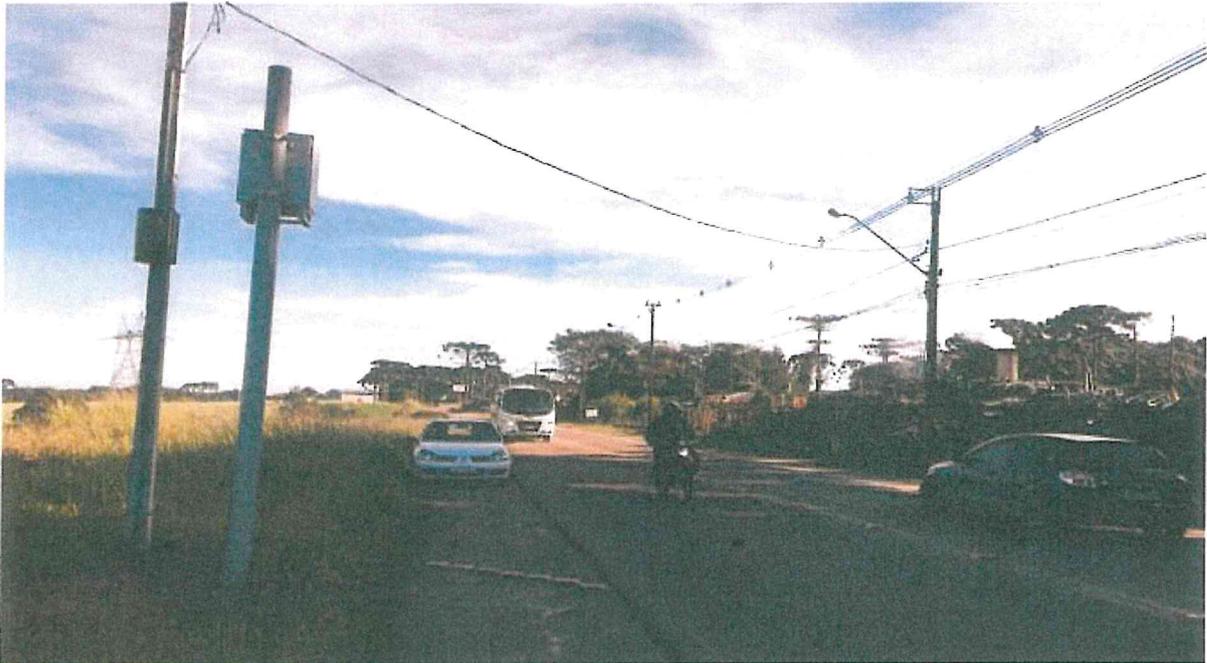
**5) Avenida Francisco Ferreira da Cruz nº 1236- nº de série: 1120 000053- nº INMETRO 136890060:**

- i)** Isso porque o estudo classifica a via como urbana arterial, ou seja, cuja velocidade máxima permitida seria de 60km. No entanto, o controlador de velocidade foi instalado com velocidade de 40km, se equiparando a verdadeiro redutor pontual de velocidade, mas não pela quantidade de acidentes no local; pela descrição de fatores de risco; ou histórico das medidas de engenharia adotadas antes da instalação do equipamento- exigências previstas na Resolução nº 798/2020 quando da necessária redução de velocidade em trecho crítico- mas sim sob o fundamento exclusivo e singelo de propiciar maior segurança daqueles que trafegam pela via.

- ii)** Como já suscitado no parecer de mov. 4, não foram instaladas as placas R-19 junto aos controladores de velocidade, violando diretamente o disposto no §2º, do art. 10 da Resolução nº 798/2020, não havendo informação ainda quanto à observância da distância mínima exigida quando da instalação das placas R-19 ao longo da via até o equipamento eletrônico, nos termos do art. 11 e seus parágrafos, sendo importante destacar a determinação do ANEXO IV:

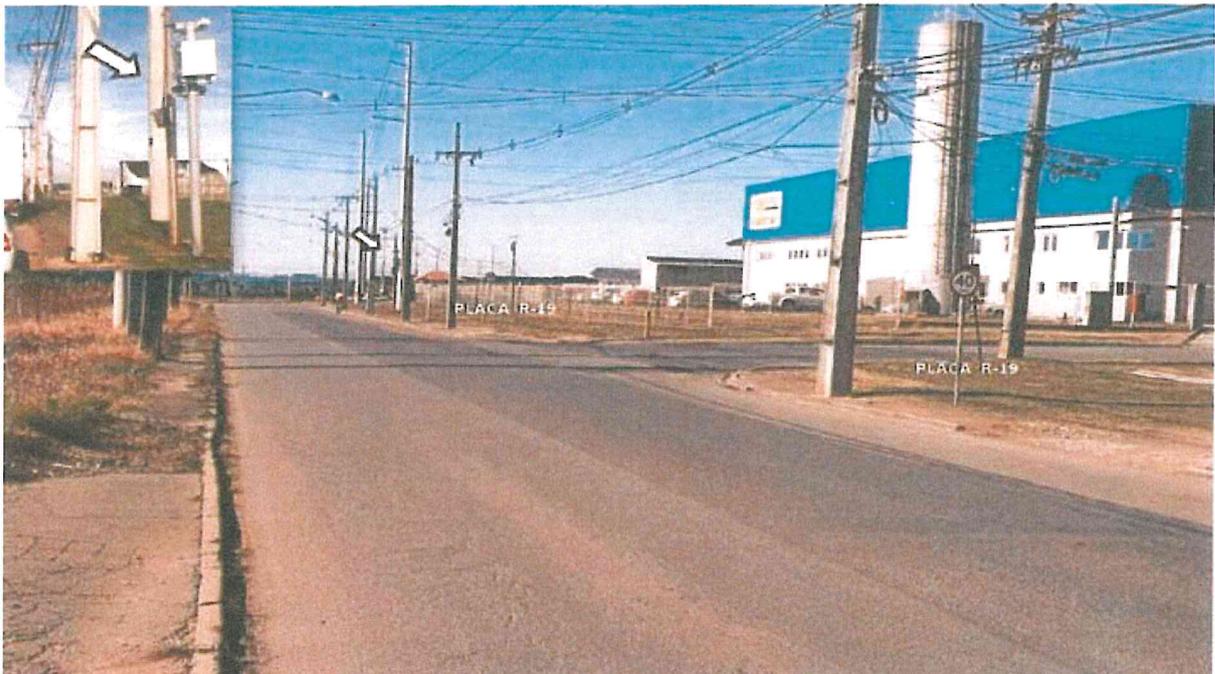
**6) Avenida Francisco Ferreira da Cruz nº 3890- nº de série: 1120 000046- nº INMETRO 13689062:**

- i)** Isso porque o estudo classifica a via como urbana arterial, ou seja, cuja velocidade máxima permitida seria de 60km. No entanto, o controlador de velocidade foi instalado com velocidade de 40km, se equiparando a verdadeiro redutor pontual de velocidade, mas não pela quantidade de acidentes no local; pela descrição de fatores de risco; ou histórico das medidas de engenharia adotadas antes da instalação do equipamento- exigências previstas na Resolução nº 798/2020 quando da necessária redução de velocidade em trecho crítico- mas sim sob o fundamento exclusivo e singelo de propiciar maior segurança daqueles que trafegam pela via.  
Ou seja, sem qualquer relação com o art. 6º, inciso II da já mencionada Resolução que determina a comprovação através do estudo técnico dos índices de acidentes ou locais onde haja vulnerabilidade dos usuários da via, de modo a se comprovar a necessidade de redução pontual da velocidade.

- ii)** Como já suscitado no parecer de mov. 4, não foram instaladas as placas R-19 junto aos controladores/redutores de velocidade, violando diretamente o disposto no §2º, do art. 10 da Resolução nº

798/2020, não havendo informação ainda quanto à observância da distância mínima exigida quando da instalação das placas R-19 ao longo da via até o equipamento eletrônico, nos termos do art. 11 e seus parágrafos, sendo importante destacar a determinação do ANEXO IV:

- iii) Por fim, analisando as imagens do local, possível constatar que o radar foi instalado imediatamente após um poste de energia elétrica, inviabilizando ou no mínimo dificultando sua visualização em um dos sentidos da via, o que também é vedado pelo §4º, do art. 6º, do mesmo diploma legal.

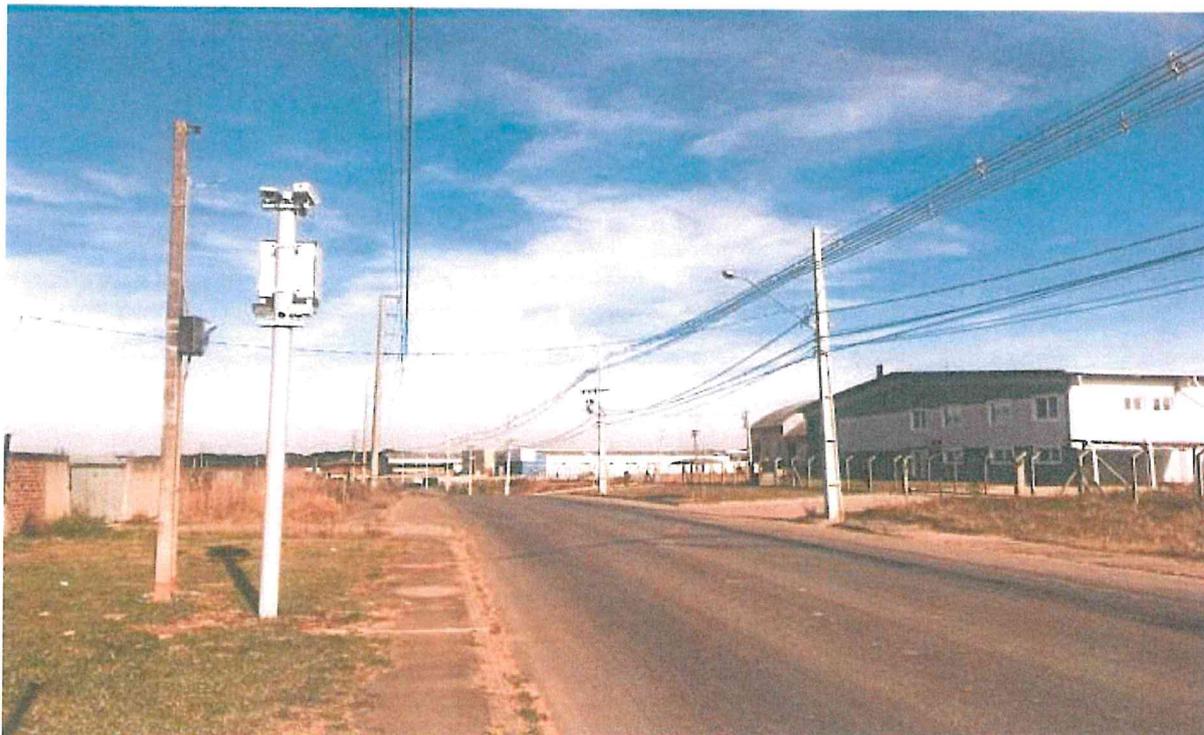
**7) Avenida Francisco Ferreira da Cruz nº 4045- nº de série: 1120 000047- nº INMETRO 13689061:**

- i)** Isso porque o estudo classifica a via como urbana arterial, ou seja, cuja velocidade máxima permitida seria de 60km. No entanto, o controlador de velocidade foi instalado com velocidade de 40km, se equiparando a verdadeiro redutor pontual de velocidade, mas não pela quantidade de acidentes no local; pela descrição de fatores de risco; ou histórico das medidas de engenharia adotadas antes da instalação do equipamento- exigências previstas na Resolução nº 798/2020 quando da necessária redução de velocidade em trecho crítico- mas sim sob o fundamento exclusivo e singelo de propiciar maior segurança daqueles que trafegam pela via.

- ii)** Como já suscitado no parecer de mov. 4, não foram instaladas as placas R-19 junto aos controladores/redutores de velocidade, violando diretamente o disposto no §2º, do art. 10 da Resolução nº 798/2020, não havendo informação ainda quanto à observância da distância mínima exigida quando da instalação das placas R-19 ao longo da via até o equipamento eletrônico, nos termos do art. 11 e seus parágrafos, sendo importante destacar a determinação do ANEXO IV:

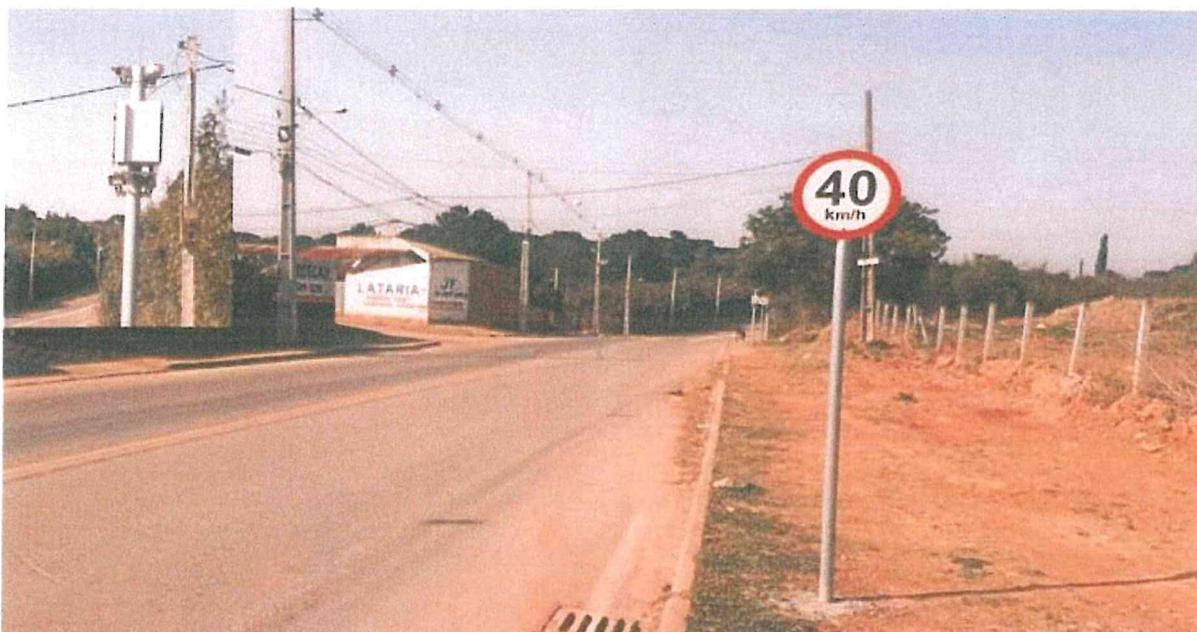
**8) Avenida Mato Grosso nº 3486- nº de série: 1120 000077- nº INMETRO 13629994:**

- i)** Isso porque o estudo classifica a via como urbana arterial, ou seja, cuja velocidade máxima permitida seria de 60km. No entanto, o controlador de velocidade foi instalado com velocidade de 40km, se equiparando a verdadeiro redutor pontual de velocidade, mas não pela quantidade de acidentes no local; pela descrição de fatores de risco; ou histórico das medidas de engenharia adotadas antes da instalação do equipamento- exigências previstas na Resolução nº 798/2020 quando da necessária redução de velocidade em trecho crítico- mas sim sob o fundamento exclusivo e singelo de propiciar maior segurança daqueles que trafegam pela via.

- ii) Como já suscitado no parecer de mov. 4, não foram instaladas as placas R-19 junto aos controladores/redutores de velocidade, violando diretamente o disposto no §2º, do art. 10 da Resolução nº 798/2020, não havendo informação ainda quanto à observância da distância mínima exigida quando da instalação das placas R-19 ao longo da via até o equipamento eletrônico, nos termos do art. 11 e seus parágrafos, sendo importante destacar a determinação do ANEXO IV:

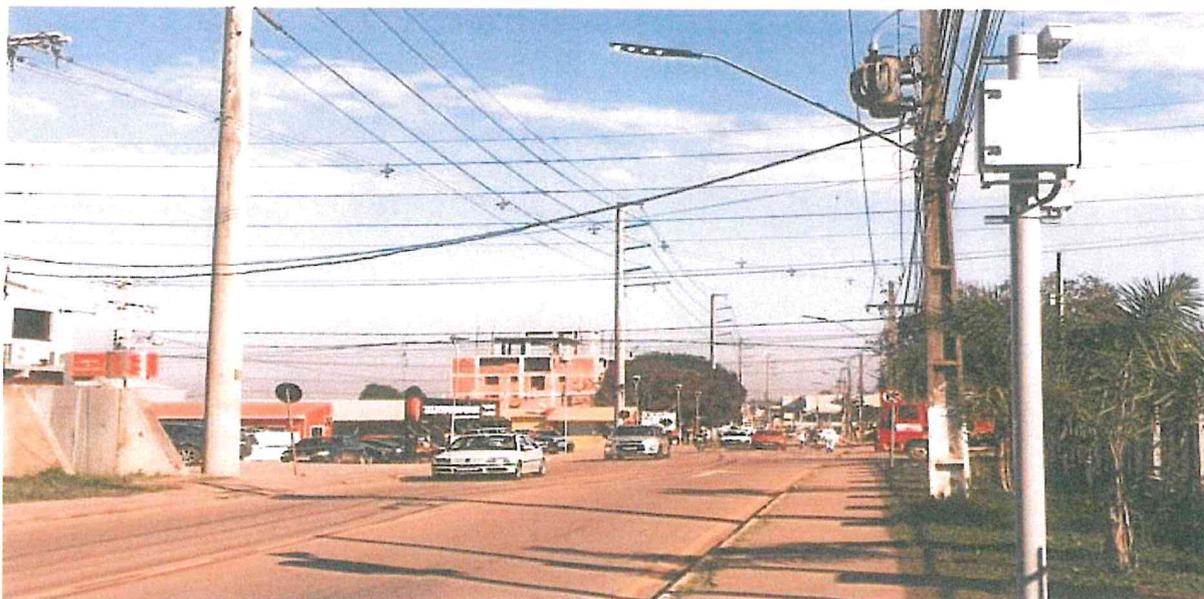
**9) Avenida Nossa Senhora Aparecida nº 238- nº de série: 1120 000074- nº INMETRO 13029991:**

- i) Isso porque o estudo classifica a via como urbana arterial, ou seja, cuja velocidade máxima permitida seria de 60km. No entanto, o

- ii) Como já suscitado no parecer de mov. 4, não foram instaladas as placas R-19 junto aos controladores de velocidade, violando diretamente o disposto no §2º, do art. 10 da Resolução nº 798/2020, não havendo informação ainda quanto a observância da distância mínima exigida quando da instalação das placas R-19 ao longo da via até o equipamento eletrônico, nos termos do art. 11 e seus parágrafos, sendo importante destacar a determinação do ANEXO IV:

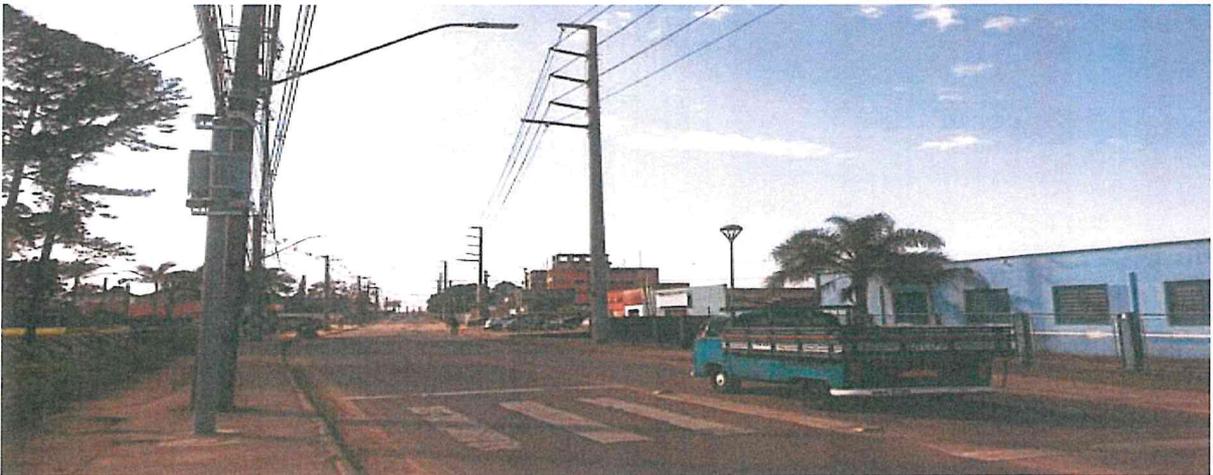
**10) Avenida Nossa Senhora Aparecida nº 540- nº de série: 1120 000052- nº INMETRO 13029990:**

- iii) Por fim, analisando as imagens do local, possível constatar que o redutor de velocidade foi instalado imediatamente após um poste de energia elétrica, inviabilizando ou no mínimo dificultando sua visualização em um dos sentidos da via, o que também é vedado pelo §4º, do art. 6º, do mesmo diploma legal.

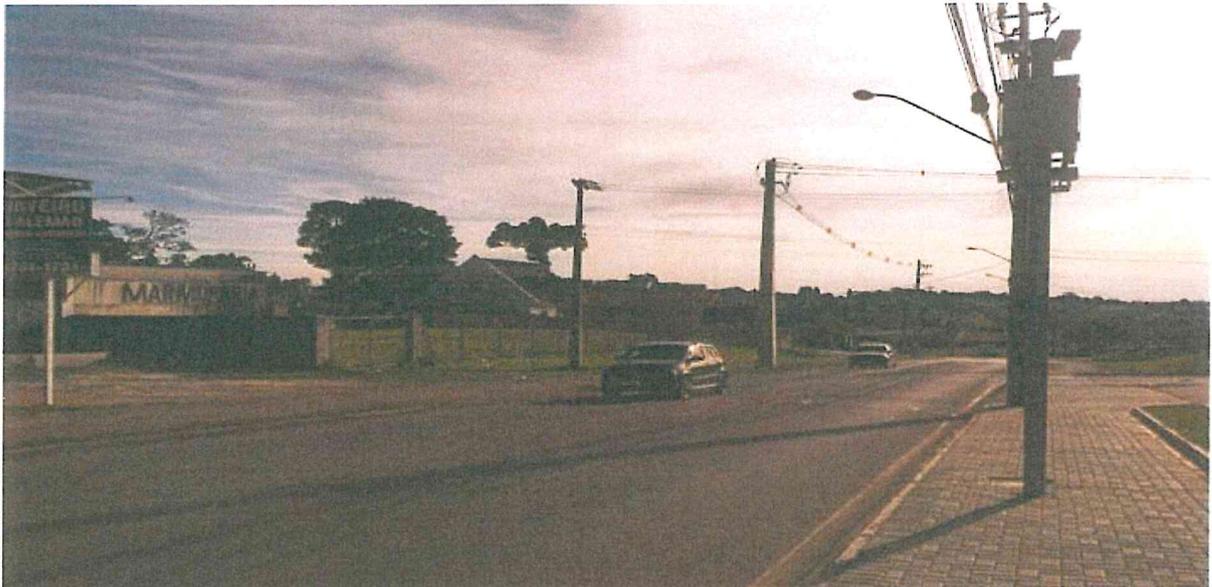
**11) Avenida Nossa Senhora Aparecida nº 1400- nº de série: 1120 000049- nº INMETRO 13029993:**

- ii) Como já suscitado no parecer de mov. 4, não foram instaladas as placas R-19 junto aos controladores de velocidade, violando diretamente o disposto no §2º, do art. 10 da Resolução nº 798/2020, não havendo informação ainda quanto a observância da distância mínima exigida quando da instalação das placas R-19 ao longo da via até o equipamento eletrônico, nos termos do art. 11 e seus parágrafos, sendo importante destacar a determinação do ANEXO IV:

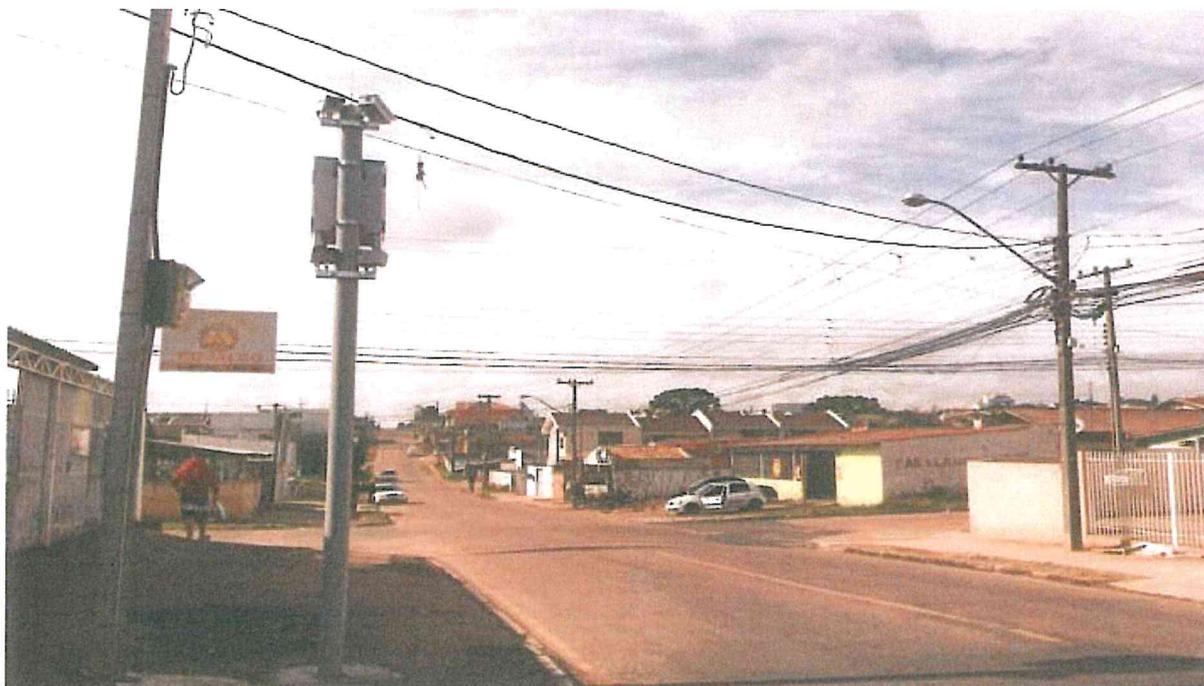
**12) Avenida Paraguai nº 1039- nº de série: 1120 000071- nº INMETRO 13029988:**

mínima exigida quando da instalação das placas R-19 ao longo da via até o equipamento eletrônico, nos termos do art. 11 e seus parágrafos, sendo importante destacar a determinação do ANEXO IV:

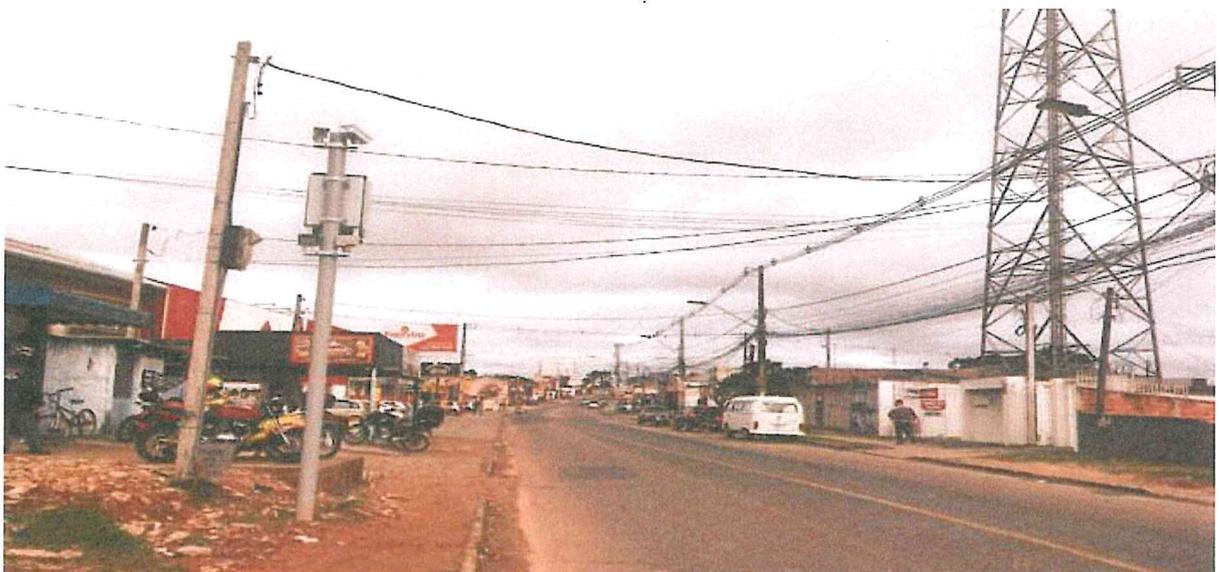
**13) Avenida Portugal n° 1487- n° de série: 1120 000072- n° INMETRO 13029987:**

- ii)** Como já suscitado no parecer de mov. 4, não foram instaladas as placas R-19 junto aos controladores de velocidade, violando diretamente o disposto no §2º, do art. 10 da Resolução nº 798/2020, não havendo informação ainda quanto a observância da distância mínima exigida quando da instalação das placas R-19 ao longo da via até o equipamento eletrônico, nos termos do art. 11 e seus parágrafos, sendo importante destacar a determinação do ANEXO IV:

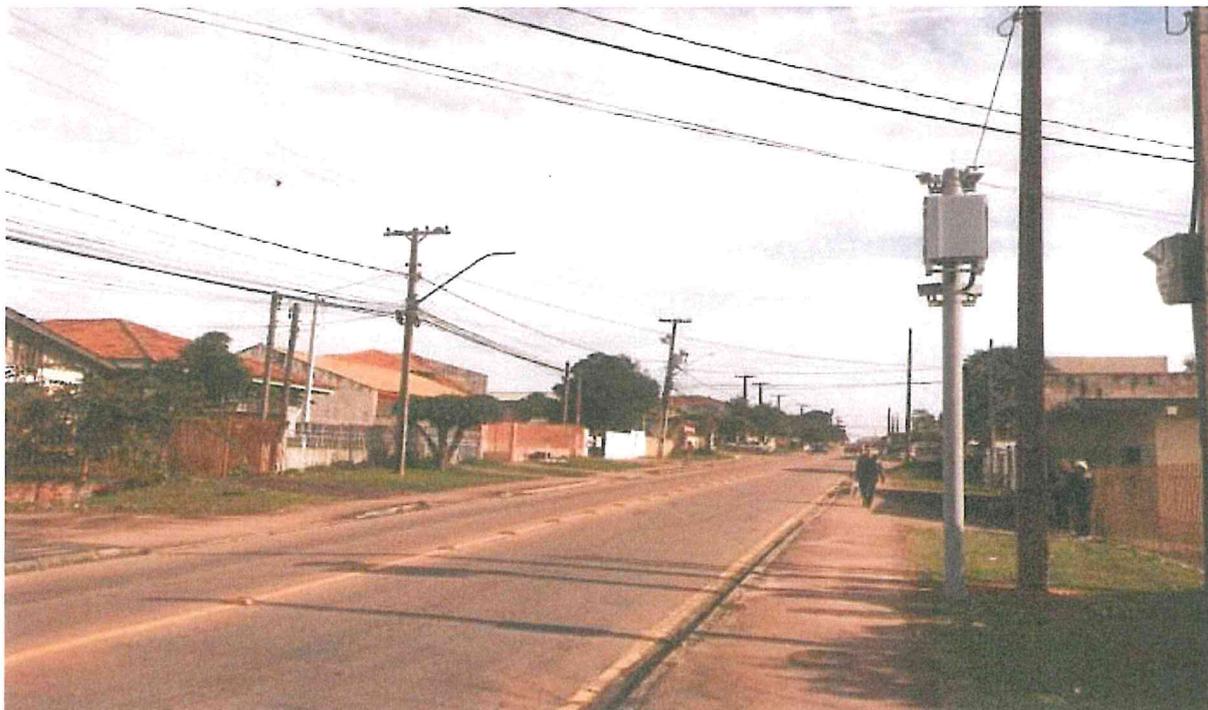
**14) Avenida Venezuela nº 319- nº de série: 1120 000070- nº INMETRO 13029986:**

- i)** Como já suscitado no parecer de mov. 4, não foram instaladas as placas R-19 junto aos controladores de velocidade, violando diretamente o disposto no §2º, do art. 10 da Resolução nº 798/2020, não havendo informação ainda quanto a observância da distância mínima exigida quando da instalação das placas R-19 ao longo da via até o equipamento eletrônico, nos termos do art. 11 que remete ao ANEXO IV:

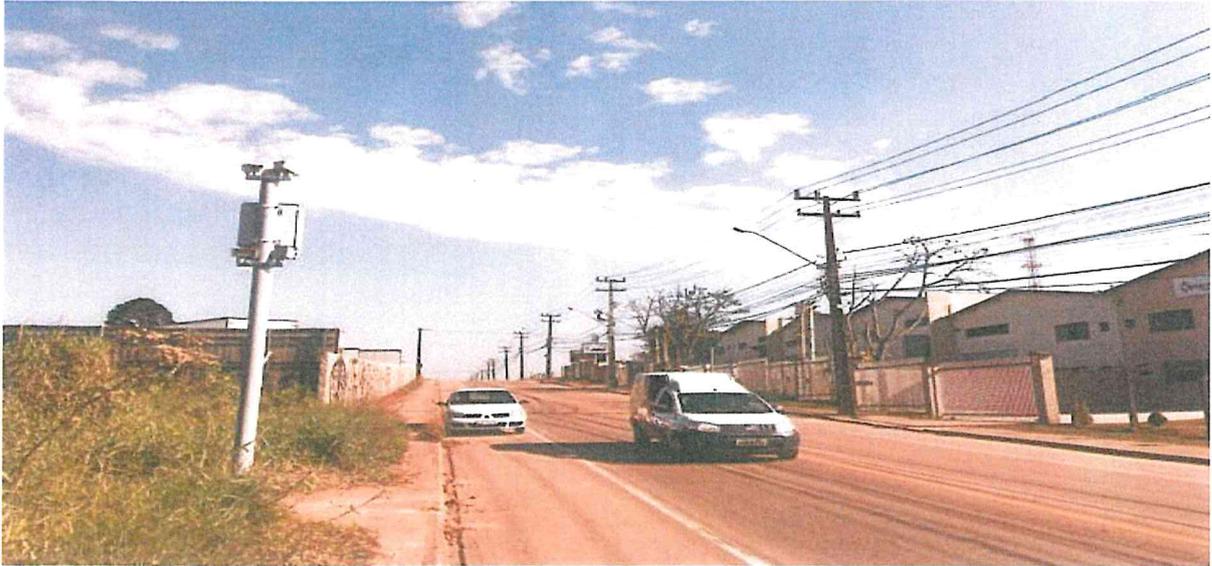
**15) Rua Jatobá nº 480- nº de série: 1120 000051- nº INMETRO 13689059:**

- Ou seja, do simples cotejo entre os requisitos exigidos pelo Anexo II da Resolução do CONTRAN e o Estudo Técnico publicizado na página da Prefeitura Municipal, possível constatar a inobservância no referido documento da previsão legal existente.
- ii)** Como já suscitado no parecer de mov. 4, não foram instaladas as placas R-19 junto aos controladores de velocidade, violando diretamente o disposto no §2º, do art. 10 da Resolução nº 798/2020, não havendo informação ainda quanto a observância da distância mínima exigida quando da instalação das placas R-19 ao longo da via até o equipamento eletrônico, nos termos do art. 11 e seus parágrafos, sendo importante destacar a determinação do ANEXO IV:

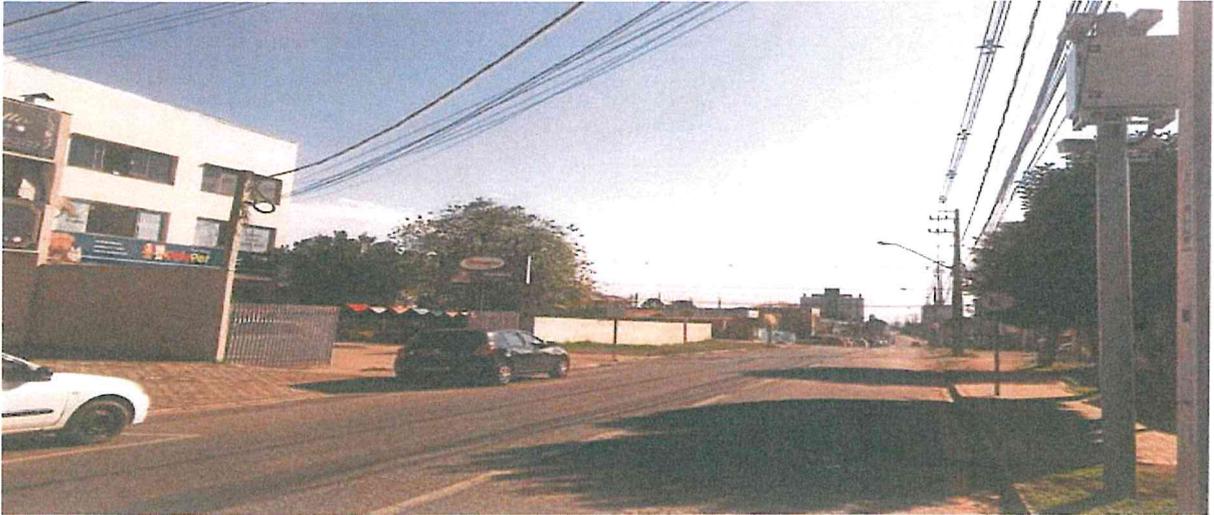
**16) Rua Manoel Claudino Barbosa nº 1945- nº de série: 1120 000073- nº INMETRO 13029992:**

Do levantamento técnico realizado, importante destacar que o mesmo fora realizado em desacordo com a Resolução nº 798/2020, não havendo qualquer justificativa para sua instalação no corpo do estudo técnico:

- ii) Por fim, analisando as imagens do local, possível constatar que o radar foi instalado imediatamente após um poste de energia elétrica, inviabilizando ou no mínimo dificultando sua visualização em um dos sentidos da via, o que também é vedado pelo §4º, do art. 6º, do mesmo diploma legal.

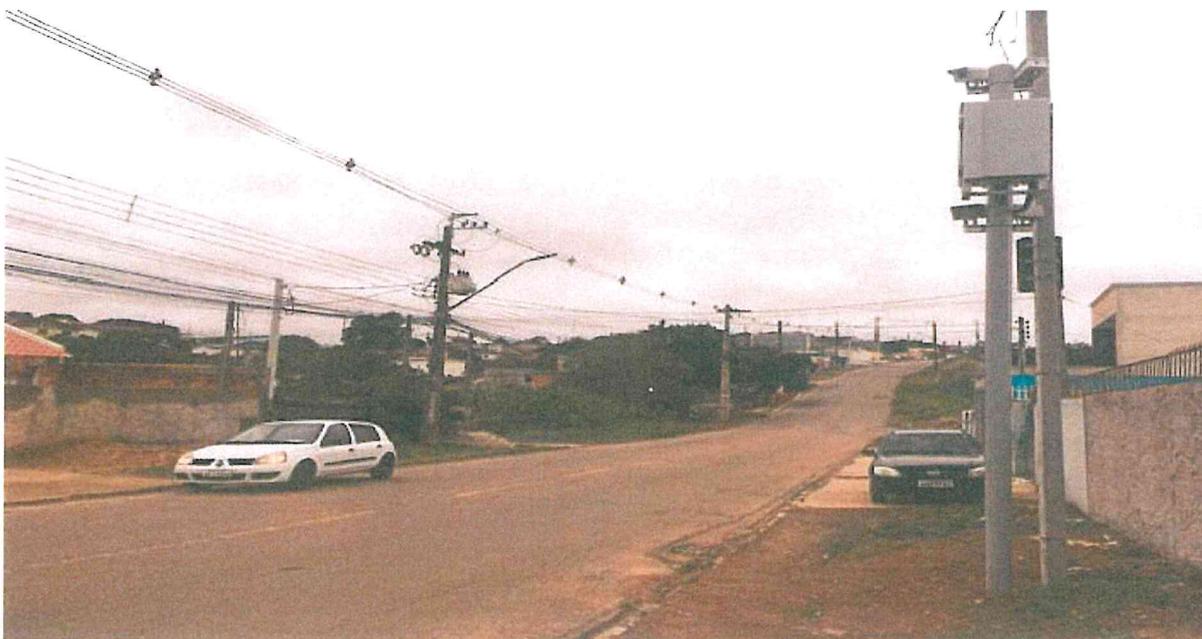
**17) Rua Rio Madeira nº 779- nº de série: 1120 000075- nº INMETRO 13689058:**

Do levantamento técnico realizado, importante destacar que o mesmo fora realizado em desacordo com a Resolução nº 798/2020, não havendo qualquer justificativa para sua instalação no corpo do estudo técnico:

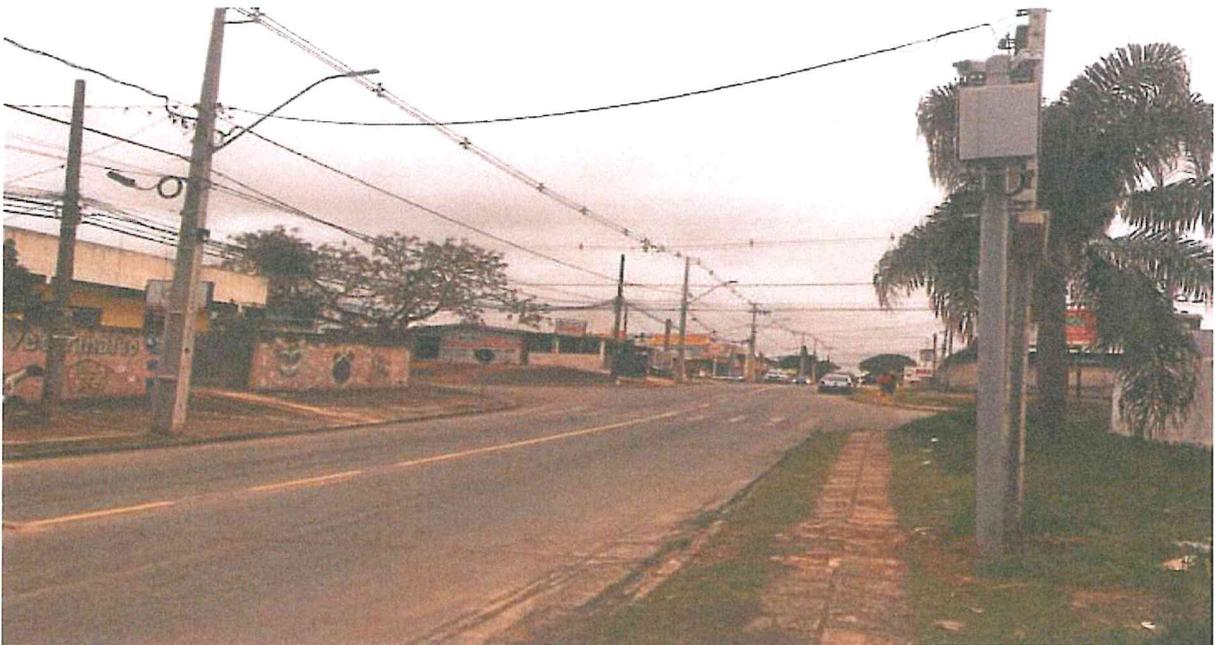
**18) Rua Rio Piquiri nº 1900- nº de série: 1120 000076- nº INMETRO 13689057:**

Do levantamento técnico realizado, importante destacar que o mesmo fora realizado em desacordo com a Resolução nº 798/2020, não havendo qualquer justificativa para sua instalação no corpo do estudo técnico:

- ii)* Por fim, analisando as imagens do local, possível constatar que o radar foi instalado imediatamente após um poste de energia elétrica, inviabilizando ou no mínimo dificultando sua visualização em um dos sentidos da via, o que também é vedado pelo §4º, do art. 6º, do mesmo diploma legal.

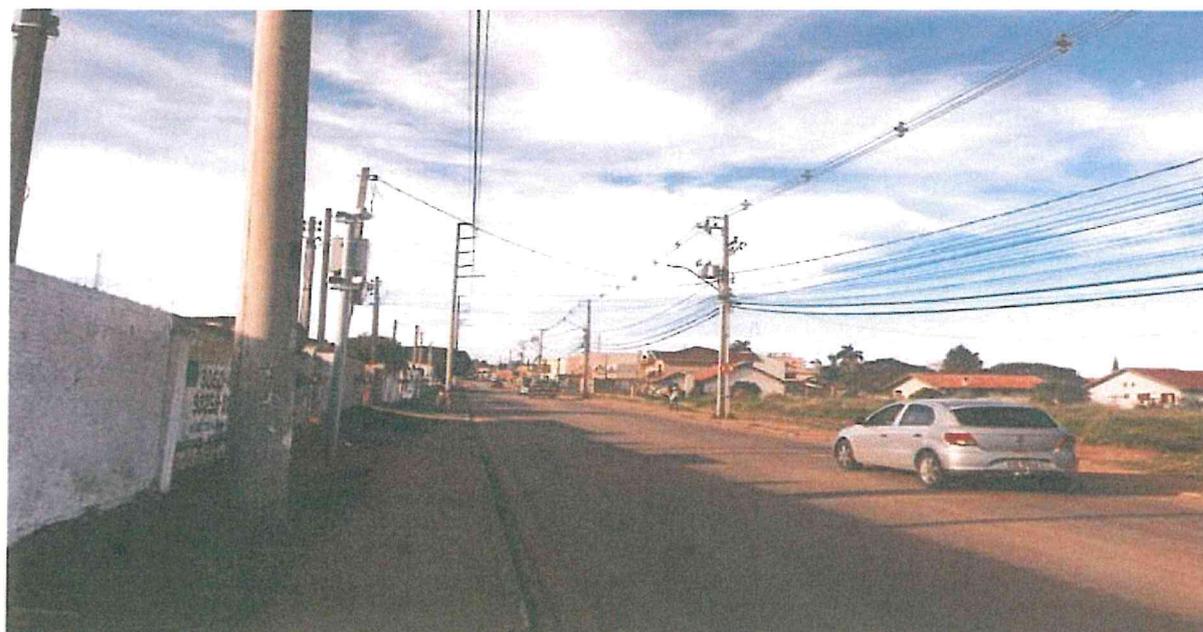
**19) Rua Santo Agostinho nº 220- nº de série: 1120 000042- nº INMETRO 13689055:**

Do levantamento técnico realizado, importante destacar que o mesmo fora realizado em desacordo com a Resolução nº 798/2020, não havendo qualquer justificativa para sua instalação no corpo do estudo técnico:

- i)* Como já suscitado no parecer de mov. 4, não foram instaladas as placas R-19 junto aos controladores de velocidade, violando diretamente o disposto no §2º, do art. 10 da Resolução nº 798/2020, não havendo informação ainda quanto a observância da distância mínima exigida quando da instalação das placas R-19 ao longo da via até o equipamento eletrônico, nos termos do art. 11 e seus parágrafos, sendo importante destacar a determinação do ANEXO IV:

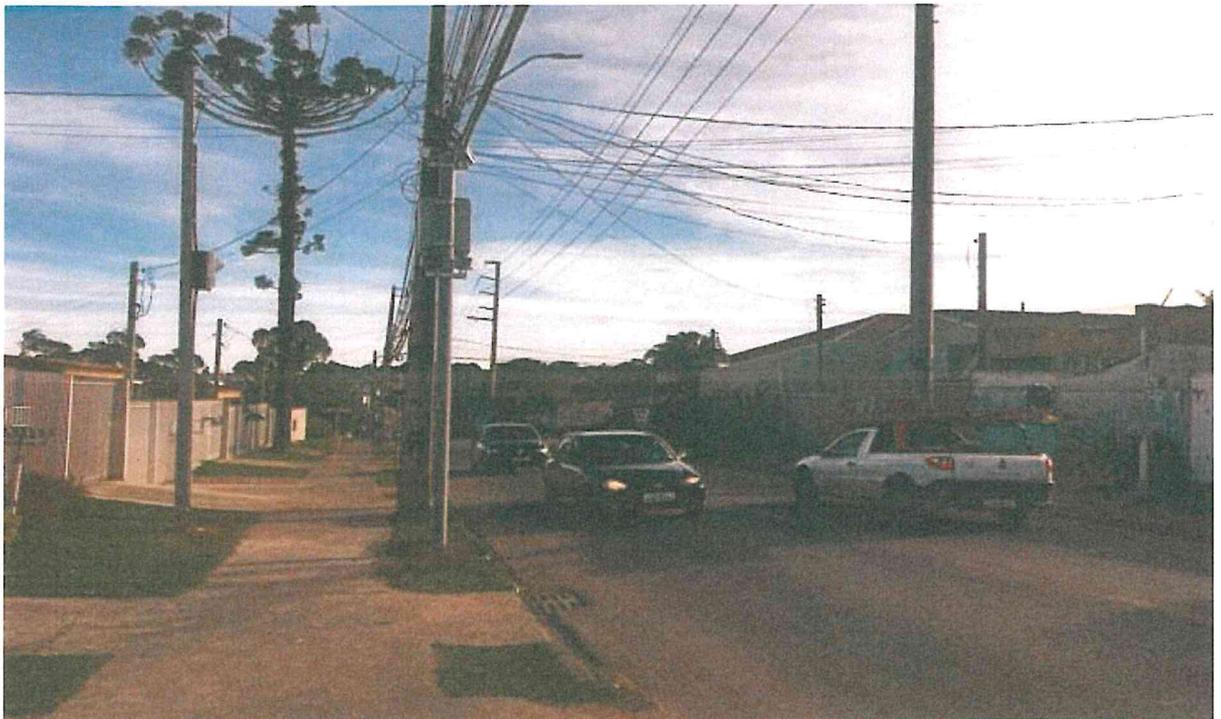
**20) Rua Santo Agostinho nº 429- nº de série: 1120 000043- nº INMETRO 13689056:**

Do levantamento técnico realizado, importante destacar que o mesmo fora realizado em desacordo com a Resolução nº 798/2020, não havendo qualquer justificativa para sua instalação no corpo do estudo técnico:

- ii)** Por fim, analisando as imagens do local, possível constatar que o radar foi instalado imediatamente após um poste de energia elétrica, inviabilizando ou no mínimo dificultando sua visualização em um dos sentidos da via, o que também é vedado pelo §4º, do art. 6º, do mesmo diploma legal.
