Setorização de Áreas em Alto e Muito Alto Risco a Movimentos de Massa, Enchentes e Inundações Jarinu – SP (Outubro de 2025)

A **Área JAR-01** compreende setor de risco, localizado ao longo da **Rua Latina**, bairro **Nova Trieste**, situado na periferia do município de **Jarinu**. A área encontra-se em processo de consolidação, com média densidade de ocupação, infraestrutura precária e predomínio de construções de alvenaria. O acesso viário é feito por vias não pavimentadas, e o sistema de drenagem é inexistente. No trecho avaliado, foi registrado pela **COMDEC** um evento de inundação com **6 m** de altura máxima, acima do nível de cheia, com raio de alcance de **100 m** a partir do eixo do canal. O canal de drenagem é natural e meandrante. Suas dimensões estão em **3 m** de largura máxima e **1,5 m** de altura máxima. As moradias estão instaladas a aproximadamente **12 m** do eixo do canal fluvial. O curso d'água está assoreado e o talude marginal está protegido por cobertura vegetal. **Área JAR-01 (Nova Trieste) – Inundação – (R3 – Risco Alto)**

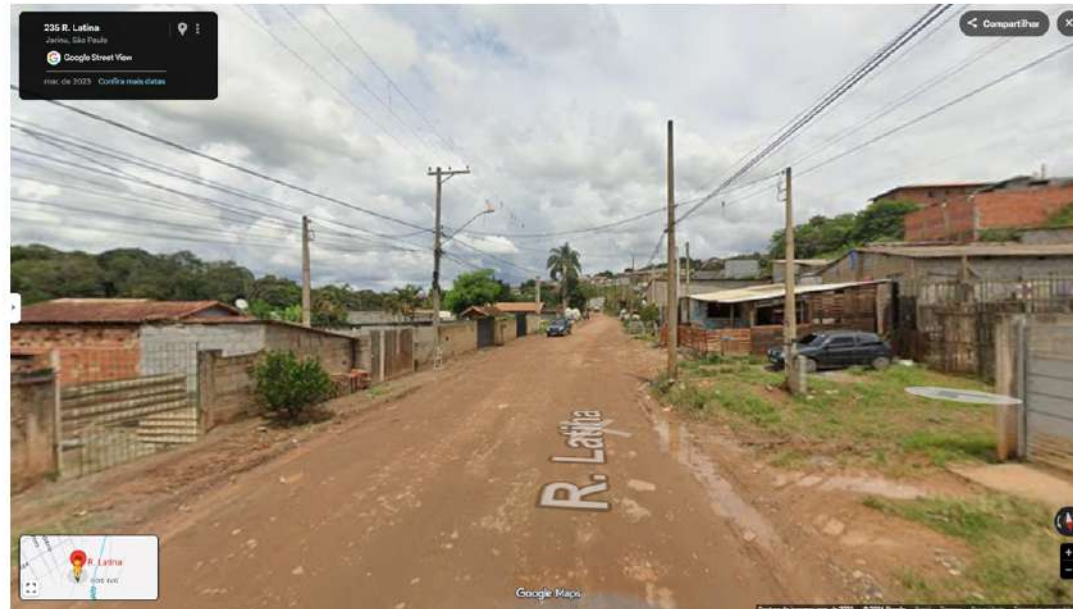
Imagem 001: Rua Latina, altura do nº 235, em Março de 2023
(Foto: Google Street View) – PLANCON.

Espera-se para a área **JAR-01** a ocorrência de inundação em eventos de grande precipitação pluviométrica, provocando o extravasamento das águas do leito maior para a planície de inundação. Há possibilidade de impacto nas moradias próximas e vias de acesso. Nesse caso, o grau de risco da área **JAR-01** foi definido como **R3 – Risco Alto**.

Sugerem-se as seguintes ações para redução dos riscos: (a) estudo da dinâmica da bacia de contribuição do córrego que passa pela área, no trecho avaliado, para dimensionamento de obras de escoamento superficial; (b) monitoramento da inundação por meio da instalação de réguas de nível de água; (c) análises custo x benefício para avaliação da manutenção das moradias nessa área; (d) orientação de moradores sobre como proceder em casos de alertas nas situações críticas de chuva; (e) desassoreamento do rio.

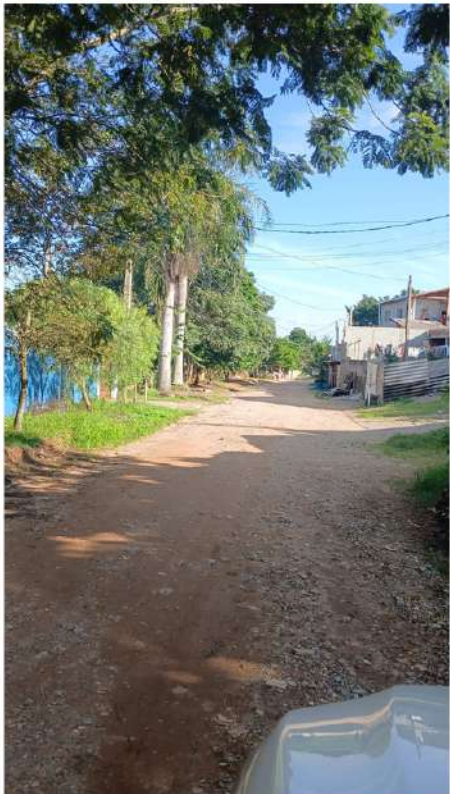
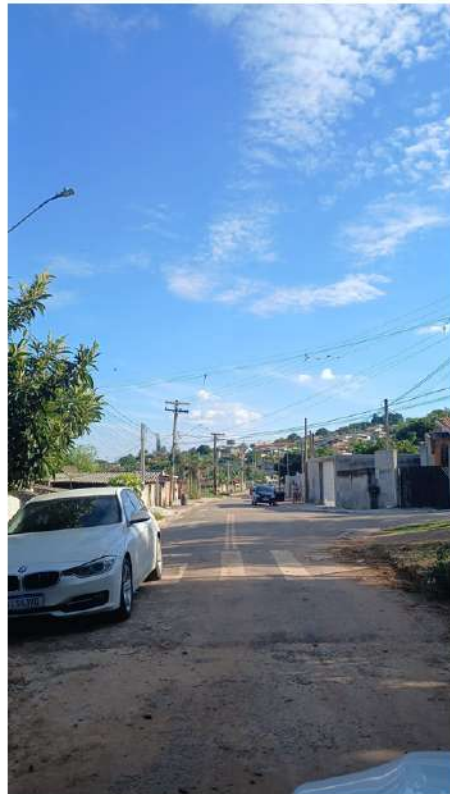
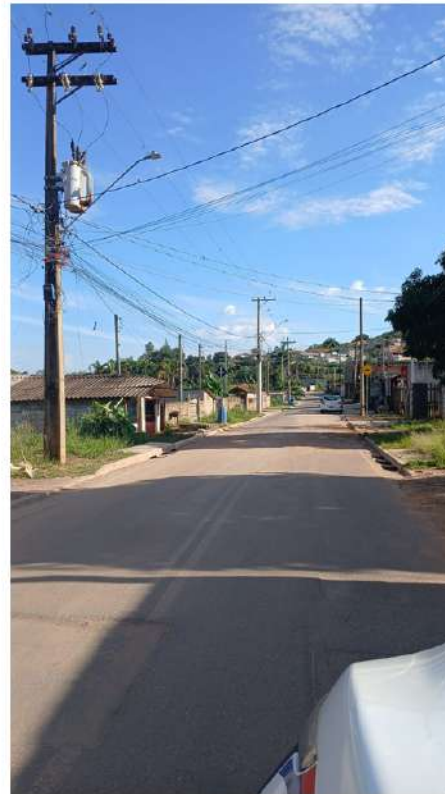
Após a execução das obras de pavimentação parcial da **Rua Latina**, no **Bairro Nova Trieste**, verificou-se significativa redução do risco de inundação na área. A intervenção proporcionou maior eficiência no escoamento das águas superficiais, minimizando pontos de acúmulo e mitigando a ocorrência de alagamentos, sobretudo em períodos de precipitação intensa, contribuindo para a melhoria das condições de segurança, salubridade e mobilidade urbana local.
