Setorização de Áreas em Alto e Muito Alto Risco a Movimentos de Massa, Enchentes e Inundações Jarinu – SP (Outubro de 2025)

Área JAR-03 (Machadinho - Estrada da Cruzação) – Inundação – (R2 – Risco Médio) Descrição da Área

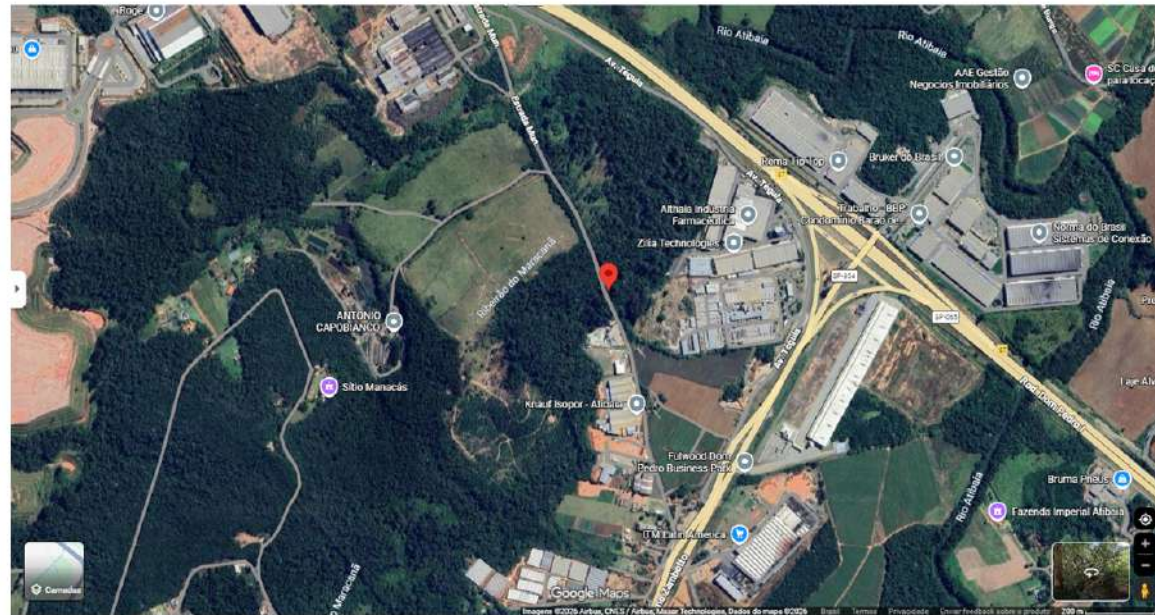
Imagem 001: Estrada da Cruzação, altura da Ponte do Rio Atibaia, em Março de 2023 (Foto: Google Maps) – PLANCON.

O canal de drenagem é natural e meandrante.

Apresenta **6 m** de largura máxima e **4 m** de altura máxima do canal. As moradias estão instaladas a aproximadamente **15 m** do eixo do canal fluvial.

O talude marginal está protegido por cobertura vegetal.

O retorno das águas para o rio é lento. Verificou-se processo de solapamento de margens, junto ao trecho da ponte.

Sugerem-se as seguintes ações para redução dos riscos: (a) estudo da dinâmica da bacia de contribuição do córrego que passa pela área, no trecho avaliado, para dimensionamento de obras de escoamento superficial e proteção de margem; (b) monitoramento da inundação por meio da instalação de réguas de nível de água; (c) análises custo x benefício para avaliação da manutenção das moradias nessa área; (d) orientação de moradores sobre como proceder em casos de alertas nas situações críticas de chuva.

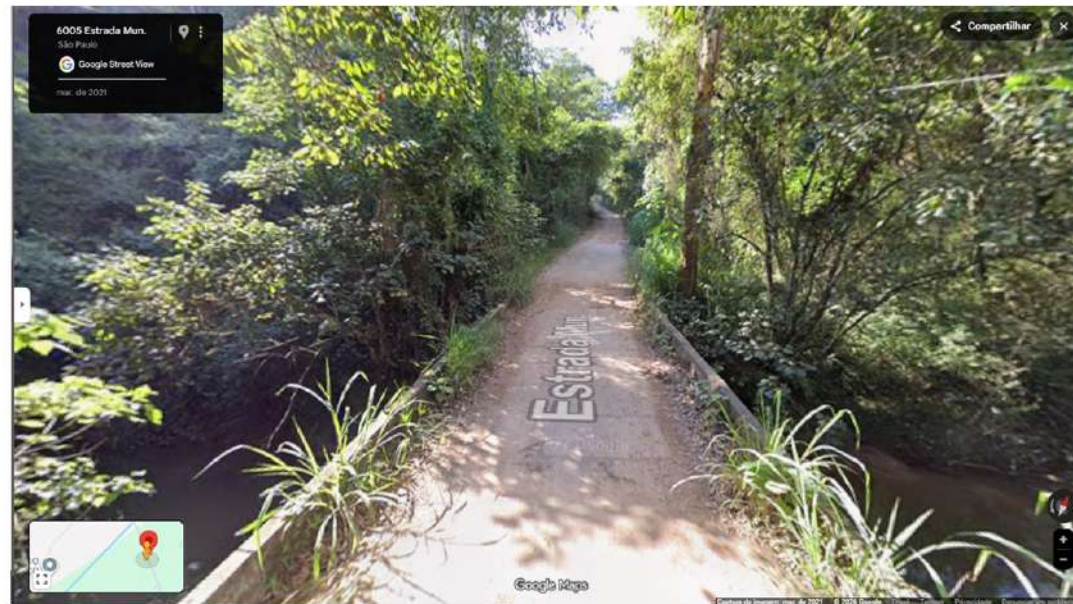
Espera-se para a área **JAR-03** a ocorrência de inundação em eventos de grande magnitude, provocando o extravasamento das águas do leito maior para a planície de inundação.

Há possibilidade de impacto nas moradias ao longo da drenagem a montante da ponte. Nesse caso, o grau de risco da área **JAR-03** foi definido como **R2 – Risco Médio**.

Imagem 001: Estrada da Cruzação, altura da Ponte do Rio Atibaia, em Março de 2023 (Foto: Google Maps) – PLANCON.
