Setorização de Áreas em Alto e Muito Alto Risco a Movimentos de Massa, Enchentes e Inundações Jarinu – SP (Outubro de 2025)

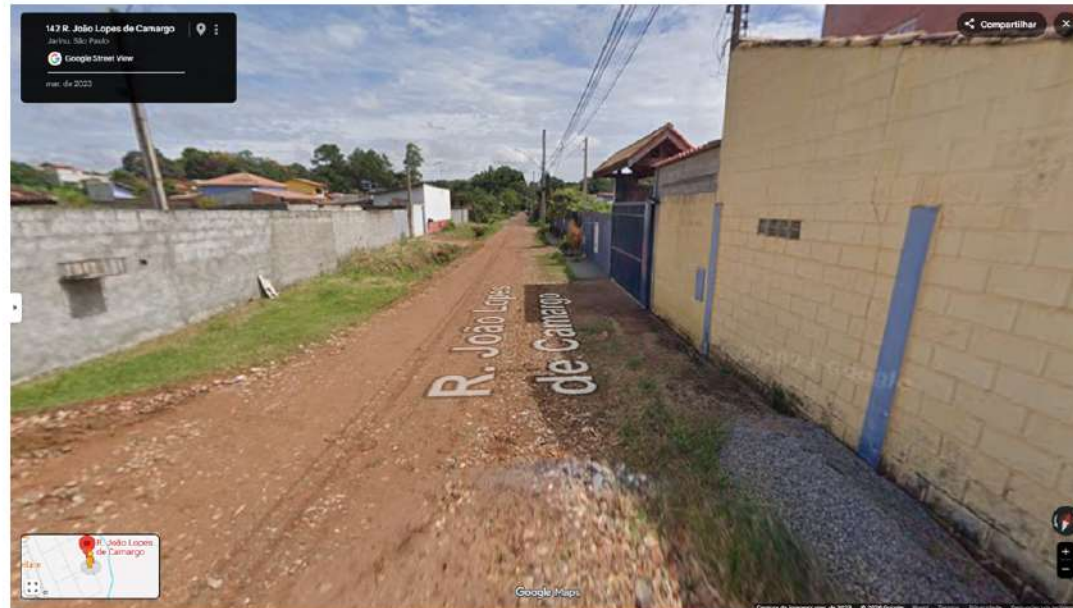
Espera-se para a área **JAR-04** a ocorrência de inundação em eventos de grande magnitude, provocando o extravasamento das águas do leito maior para a planície de inundação. Há possibilidade de impacto nas moradias ao longo da drenagem a montante da ponte. Nesse caso, o grau de risco da área **JAR-04** foi definido como **R2 – Risco Médio**. Porém, em **2025**, houve o desassoreamento do rio – o que melhorou a fluidez das águas.

Imagem 001: Rua João Lopes de Camargo, altura do nº 142, em Março de 2023 (Foto: Google Street View) – PLANCON.

Sugerem-se as seguintes ações para redução dos riscos: (a) estudo da dinâmica da bacia de contribuição do córrego que passa pela área, no trecho avaliado, para dimensionamento de obras de escoamento superficial e proteção de margem; (b) monitoramento da inundação por meio da instalação de réguas de nível de água; (c) análises custo x benefício para avaliação da manutenção das moradias nessa área; (d) orientação de moradores sobre como proceder em casos de alertas nas situações críticas de chuva.
