## Setorização de Áreas em Alto e Muito Alto Risco a Movimentos de Massa, Enchentes e Inundações Jarinu – SP (Outubro de 2025)

A **Área JAR-05** compreende setor de risco, localizado ao longo da **Rua Trento, Bairro Nova Trieste**, situado na periferia do município de Jarinu. A área encontra-se em processo de consolidação, com média densidade de ocupação, infraestrutura precária e predomínio de construções de alvenaria. O acesso viário é feito por vias não pavimentadas, e o sistema de drenagem é inexistente. No trecho avaliado, foi registrado pela **COMDEC** um evento de inundação. Relatório Técnico No 133.107-205 - 26/53. **Área JAR-05 (Nova Trieste) – Inundação – (R2 – Risco Médio).**

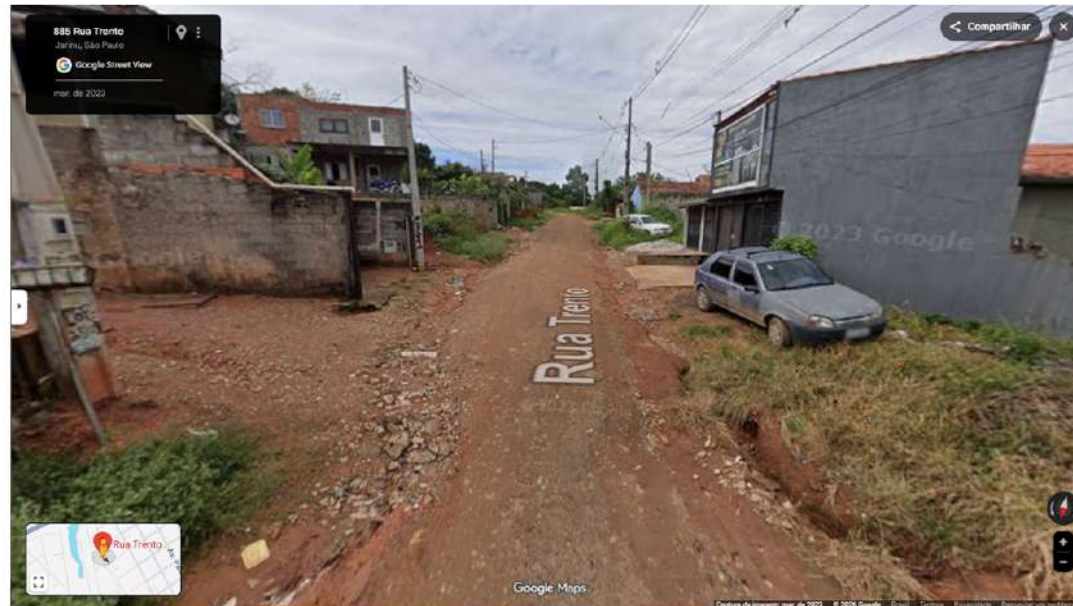
Imagem 001: Rua Trento, altura do nº 885,  
em Março de 2023 (Foto: Google Street View) – PLANCON.

Espera-se para a área **JAR-05** a ocorrência de inundação em eventos de grande magnitude, provocando o extravasamento das águas do leito maior para a planície de inundação. Há possibilidade de impacto nas moradias ao longo da drenagem a montante da ponte. Nesse caso, o grau de risco da área **JAR-05** foi definido como **R2 – Risco Médio**.

Realizar serviços de infraestrutura visando a construção de bocas de lobo afim de captação das águas pluviais e instalação de canaletas e tubulações.

Orientação de moradores sobre como proceder em casos de alertas nas situações críticas de chuva.

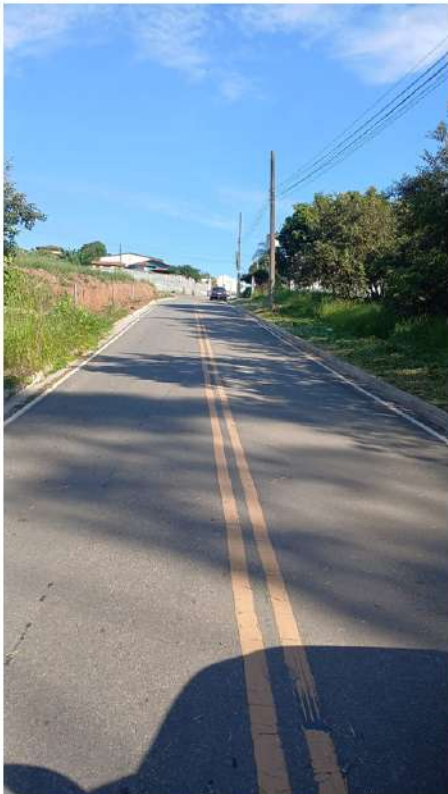
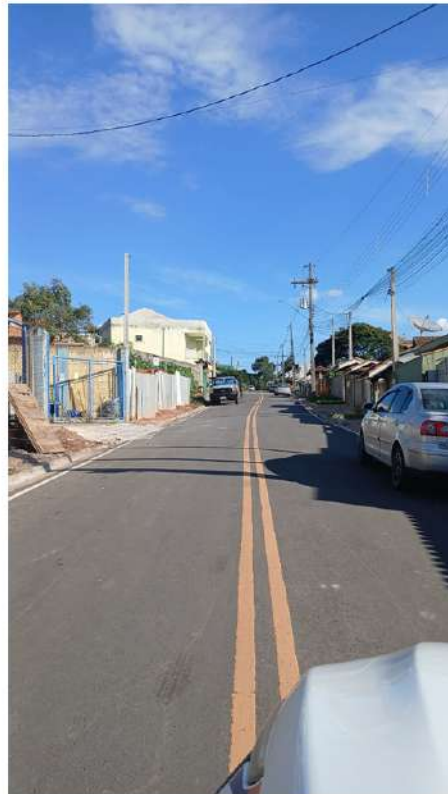
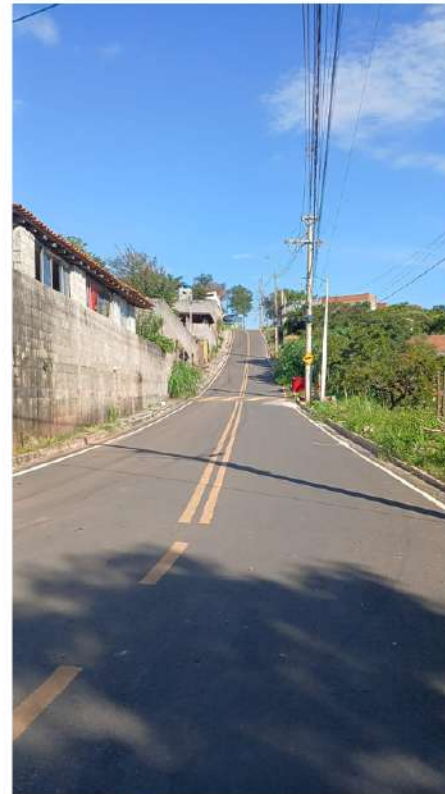
Como podemos observar nos registros fotográficos atuais (feitos pelos **Agentes da Defesa Civil** em **10.10.2025**); a **Prefeitura** promoveu a pavimentação e a instalação da rede de águas pluviais; interligadas às galerias de água e esgoto que já haviam na **Rua Trento**, no **Bairro Nova Trieste** – com significativa redução do risco de inundação na área. A intervenção proporcionou maior eficiência no escoamento das águas superficiais; minimizando pontos de acúmulo e mitigando a ocorrência de alagamentos – sobretudo em períodos de precipitação intensa; contribuindo para a melhoria das condições de segurança; salubridade e mobilidade urbana local na área **JAR-005**.
