RELATÓRIO TÉCNICO
Nº 136.369-205
Casa Militar do Gabinete do
Governador
Piracaia
07 de fevereiro de 2014

**MAPEAMENTO DE ÁREAS DE ALTO E MUITO ALTO RISCO A
DESLIZAMENTOS E INUNDAÇÕES DO MUNICÍPIO DE
PIRACAIA, SP**

CLIENTE:
CASA MILITAR DO GABINETE DO GOVERNADOR

UNIDADE RESPONSÁVEL:
CENTRO DE TECNOLOGIAS GEOAMBIENTAIS - **CTGEO**
LABORATÓRIO DE RISCOS AMBIENTAIS - **LARA**

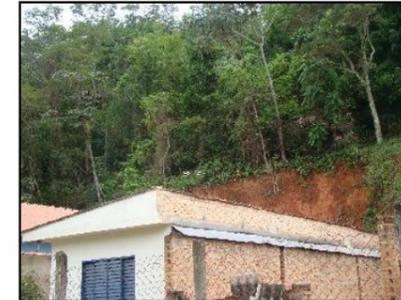
Vista de talude de corte e encosta natural bem vegetada.

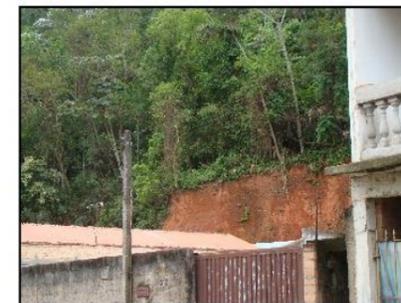
Talude de corte em encosta natural. Notar dimensões do talude de corte e espessura do solo residual.

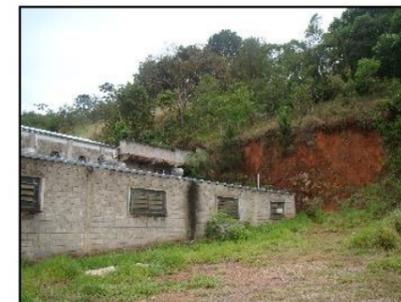
Talude de corte em encosta natural. Notar espessura do solo.

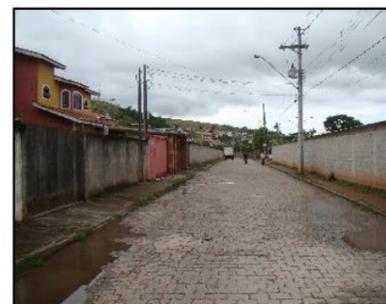
Vista geral de rua sujeita a processos de inundação.

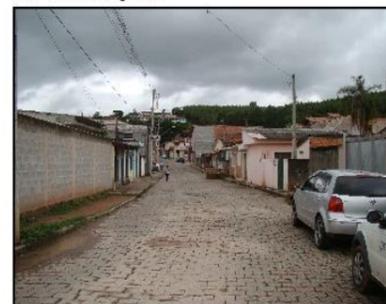
O trecho em destaque acumula uma maior quantidade de água em função de sua topografia.

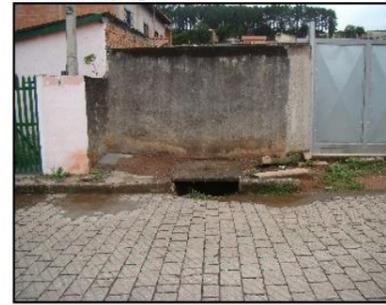
Segundo informações de moradores na proximidade da área, é comum o fluxo da água por meio das bocas de lobo, potencializando a inundação.

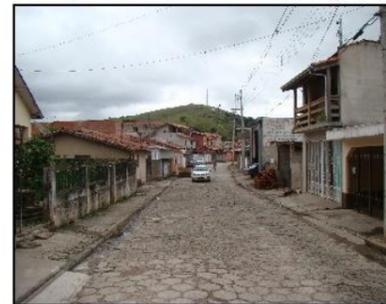
É comum que as águas circulem pelas ruas Afonso Rogério e Domingos Fiorelli.

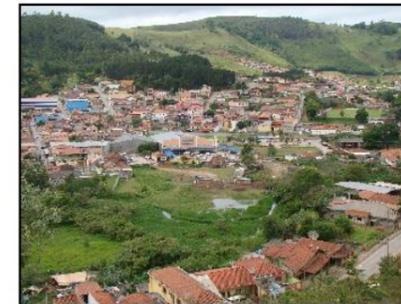
Vista geral da planície fluvial do rio Cachoeira nas proximidades da região central do município.

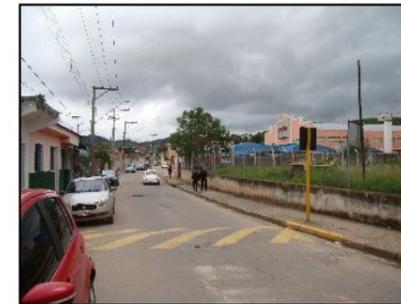
O trecho em destaque acumula uma maior quantidade de água em função de sua topografia.

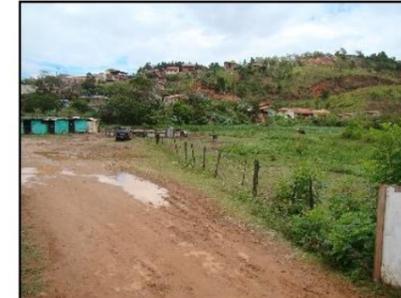
Vista geral de área afetada pela inundação do rio Cachoeira.

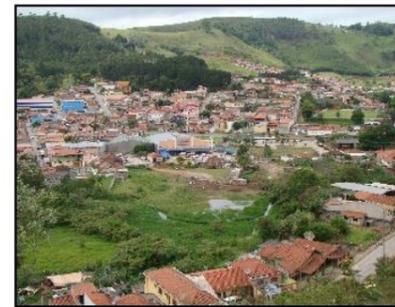
Vista geral da planície fluvial do rio Cachoeira nas proximidades da região central do município.

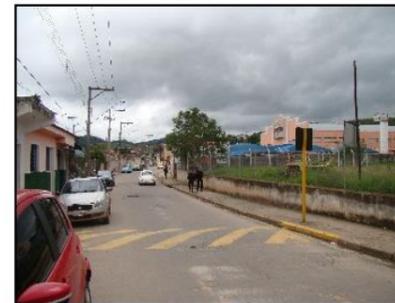
O trecho em destaque acumula uma maior quantidade de água em função de sua topografia.

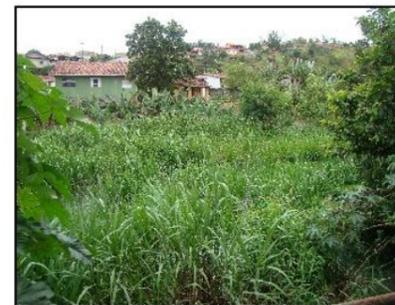
Aspecto geral de trecho do rio Cachoeira que se encontra bastante assoreado.

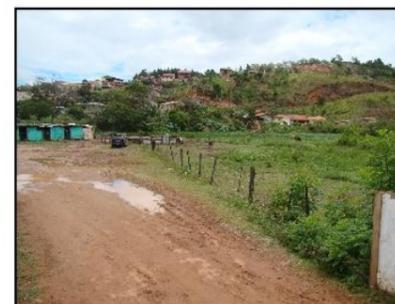
Vista geral de área afetada pela inundação do rio Cachoeira.

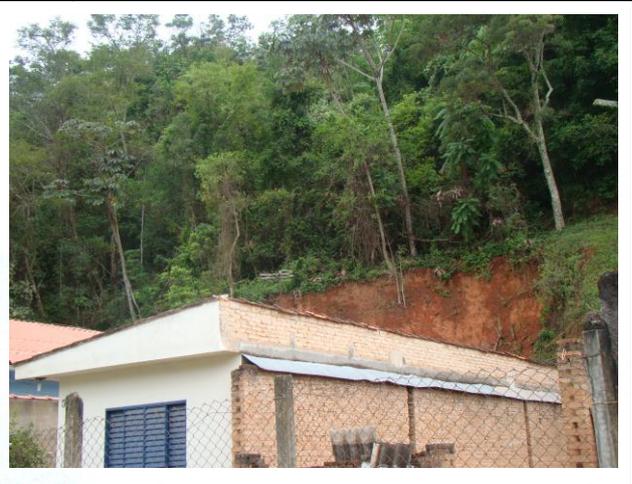
FOTO 6. Vista de talude de corte e encosta natural bem vegetada.

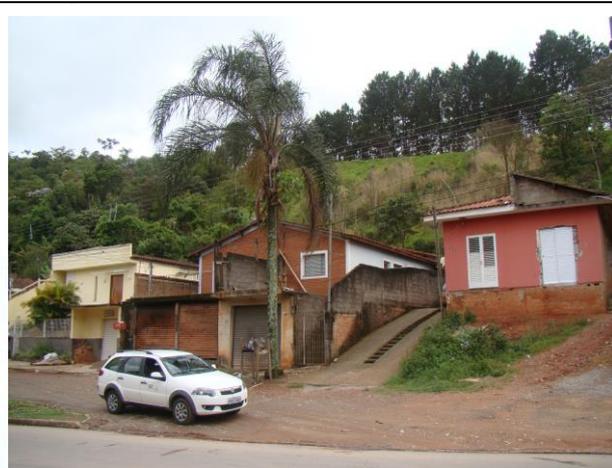
FOTO 10. Vista geral de trecho de área parcialmente ocupada, com destaque para padrões construtivos e intervenções na encosta.

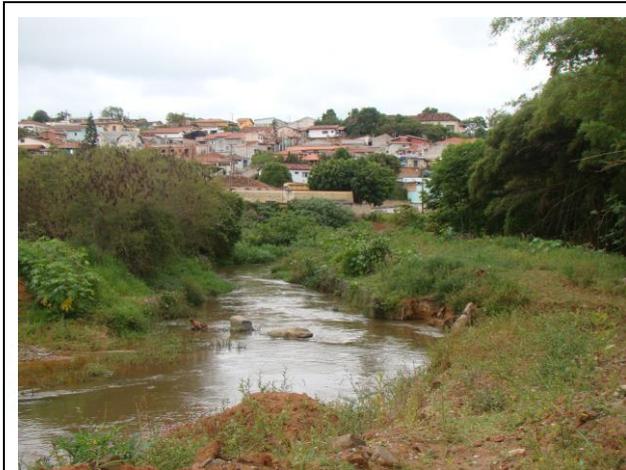
FOTO 25. Vista geral, de montante para jusante, de trecho do rio Cachoeira em obras para melhorias do escoamento das águas.

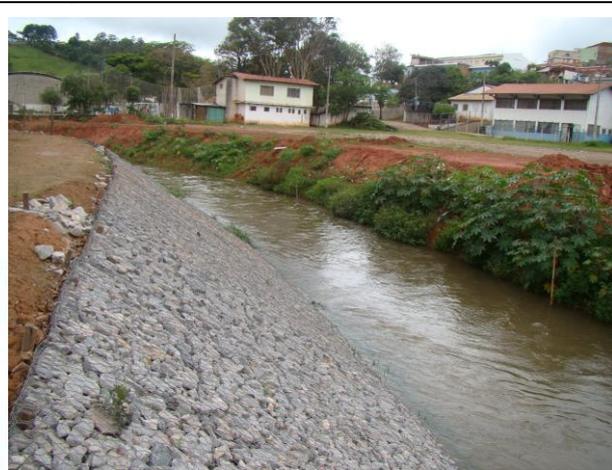
FOTO 26. Vista geral, de jusante para montante, de trecho do rio Cachoeira em obras para melhorias do escoamento das águas. Notar proteção da margem direita do rio.

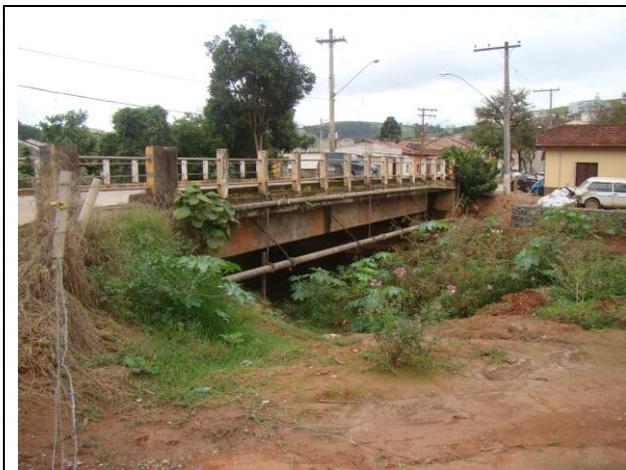
FOTO 27. Travessia sobre o rio Cachoeira nas proximidades da rua Benedito Brasil Peçanha.

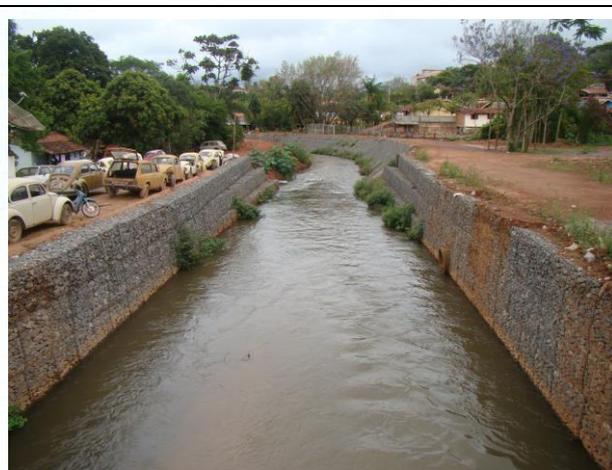
FOTO 28. Vista geral, de montante para jusante, das obras executadas no rio Cachoeira.

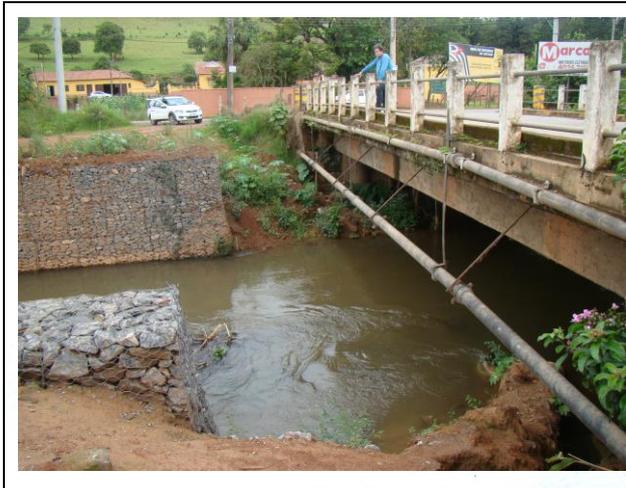
FOTO 29. Aspecto da cabeceira de ponte, mostrada na **FOTO 27**, ainda em obras.

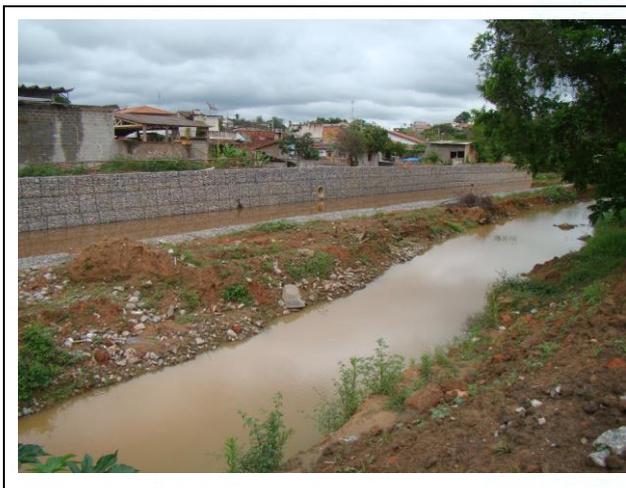
FOTO 31. Vista geral das obras de alargamento e proteção de margens do rio Cachoeira.

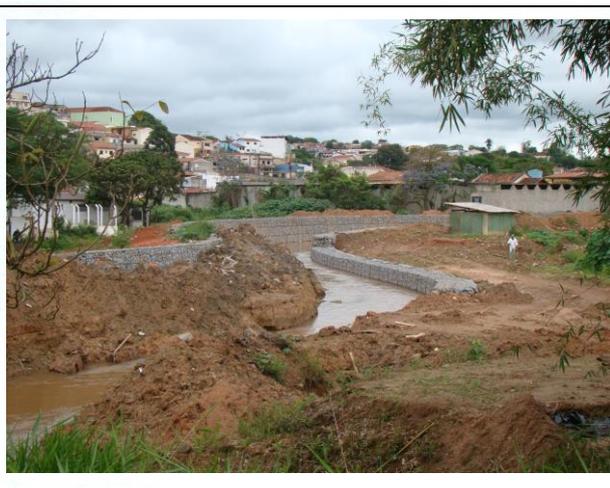
FOTO 32. Vista geral das obras executadas em trecho do rio Cachoeira.

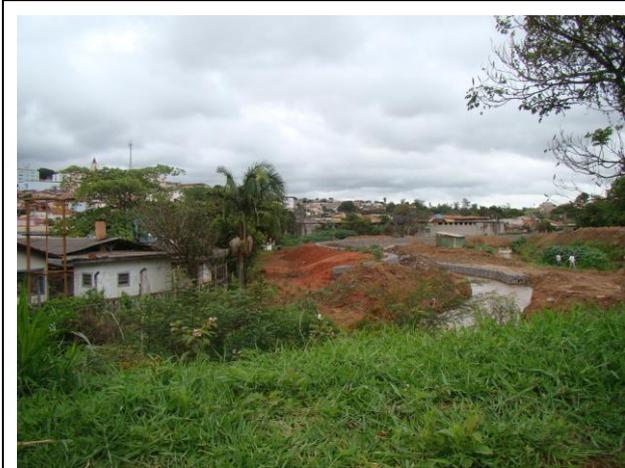
FOTO 33. Aspecto geral de trecho do rio Cachoeira que se encontra em obras de melhoria de escoamento das águas.

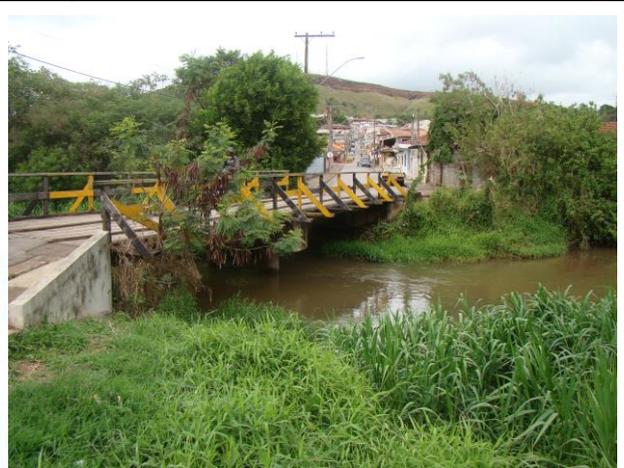
FOTO 34. Vista geral de travessia do rio Cachoeira nas proximidades da área central do município. Notar dimensão do vão.
