IDENTIFICAÇÃO E LOCALIZAÇÃO

Município: Pindamonhangaba **Nome da área:** PIN/001 **Setor de Risco:** PIN/001/001/INU/R2/V1
Endereço: Avenida Castro Alves **Bairro:** Vila Prado
Condições de acesso: Livre para ambulância, ônibus e caminhões **Data:** 03/05/2022
Equipe: Leonardo Dias, Mario Rubens **Latitude:** 7463145 **Longitude:** 454094 **Sirgas 2000/UTM 23S**
Município fronteira: Pindamonhangaba 100%

Setor mapeado
PIN/001/001/INU/R2/V1

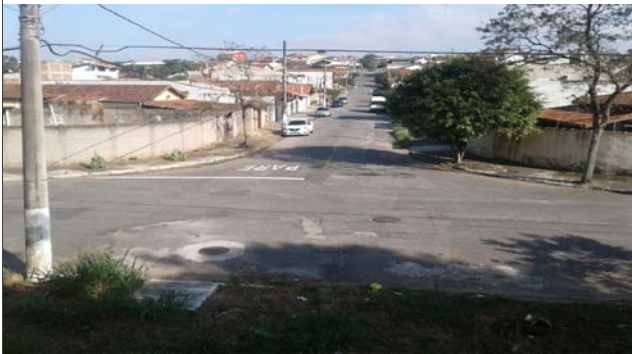
Foto: 1651579523855.jpg ID: 12
Visão geral da área

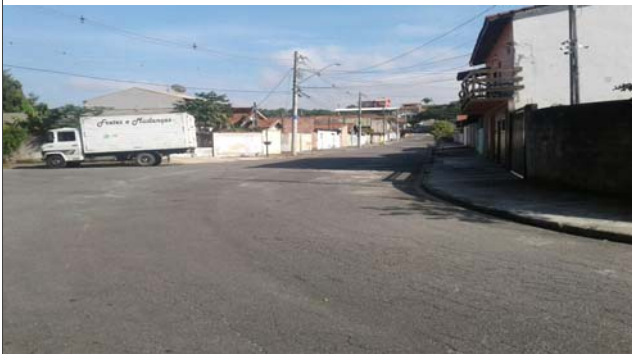
Foto: 1651580577352.jpg ID: 13
Limite da área atingida pelo processo

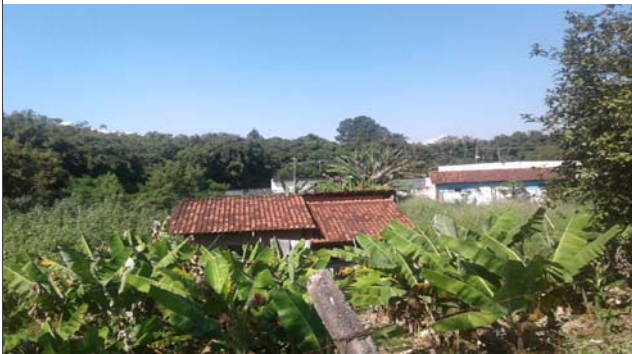
Foto: 1651502475247.jpg ID: 12
Visão geral da área, Imóveis afetados pelo processo

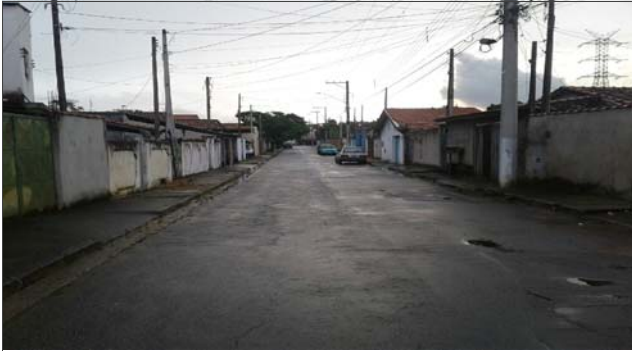
Foto: 1651692313458.jpg ID: 11

Visão geral da área, Limite da área atingida pelo processo, Imóveis afetados pelo processo

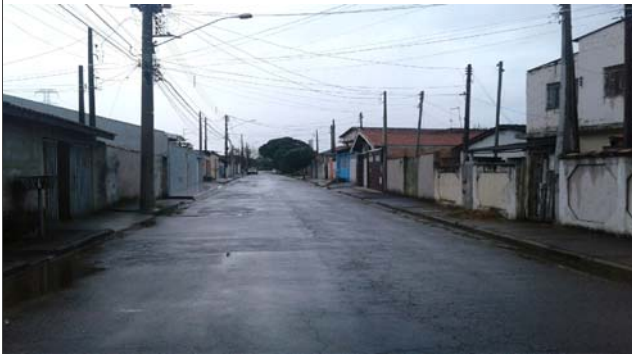
Foto: 1651692329815.jpg ID: 12

Visão geral da área, Limite da área atingida pelo processo, Imóveis afetados pelo processo

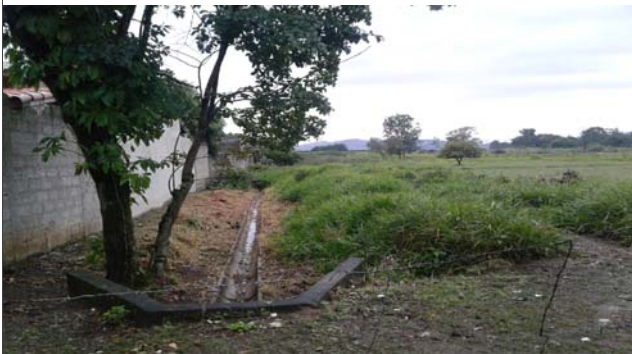
Foto: 1651692390147.jpg ID: 13

Visão geral da área, Visão geral da drenagem, Limite da área atingida pelo processo, Imóveis afetados pelo processo, detalhe para intervenções no canal

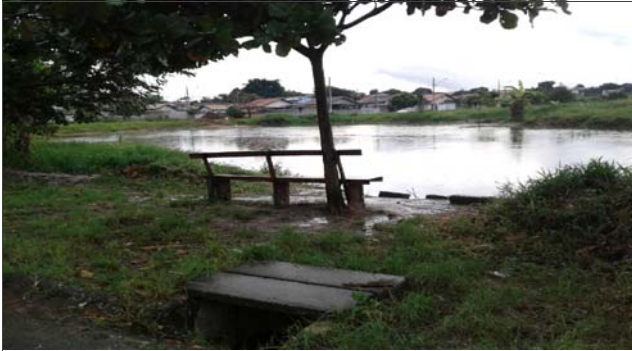
Foto: 1651693879571.jpg ID: 11

Visão geral da drenagem, Detalhe do canal

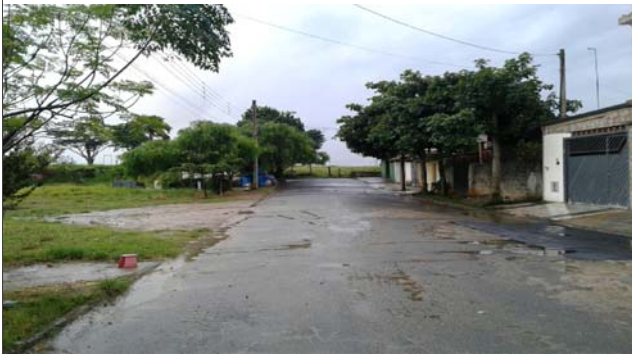
Foto: 1651693927088.jpg ID: 12

Visão geral da área, Limite da área atingida pelo processo, Imóveis afetados pelo processo

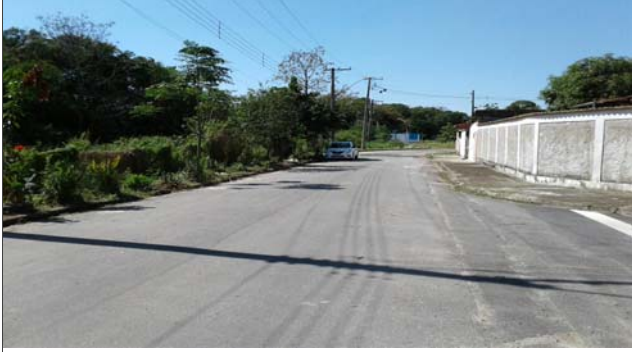
Foto: 1651763364100.jpg ID: 11

Visão geral da área

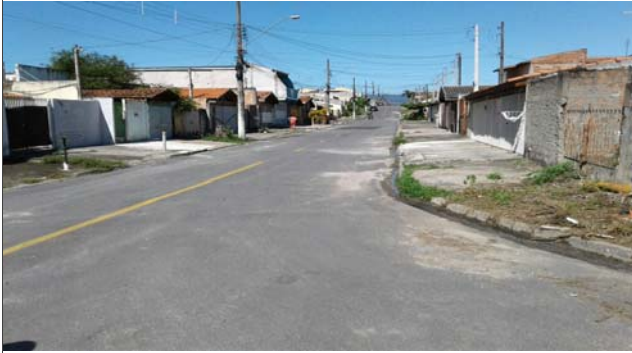
Foto: 1651763418951.jpg ID: 12

Limite da área atingida pelo processo

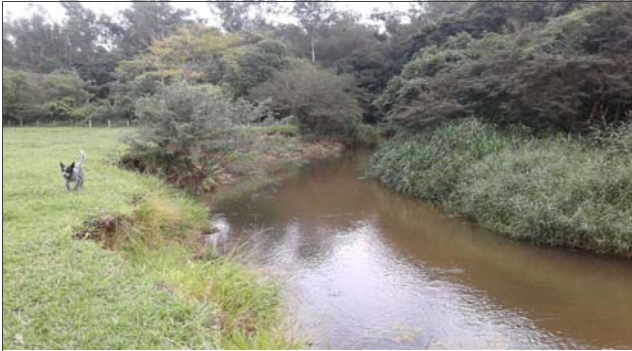
Foto: 1652099859932.jpg ID: 11

Visão geral da drenagem, Detalhe do canal

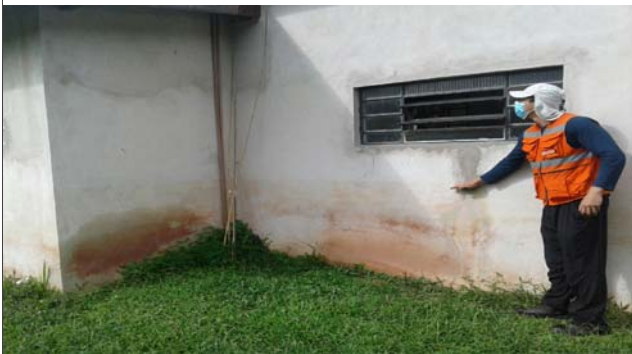
Foto: 1652100820038.jpg ID: 13

Imóveis afetados pelo processo, Detalhe para marca de água

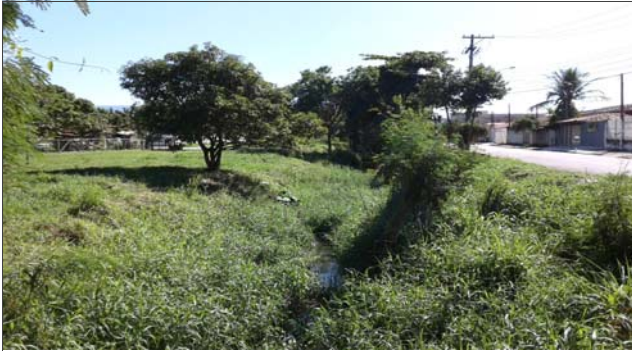
Foto: 1651757260394.jpg

Visão geral da drenagem

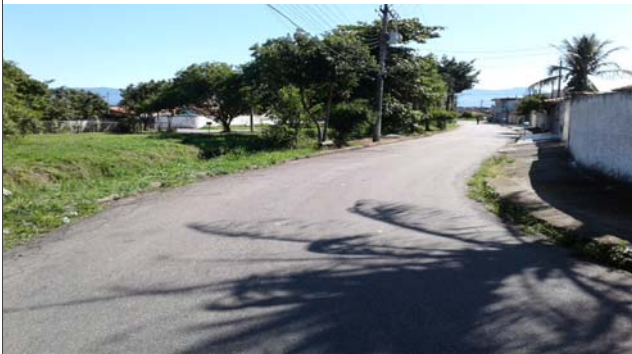
Foto: 1651757312383.jpg

Visão geral da área

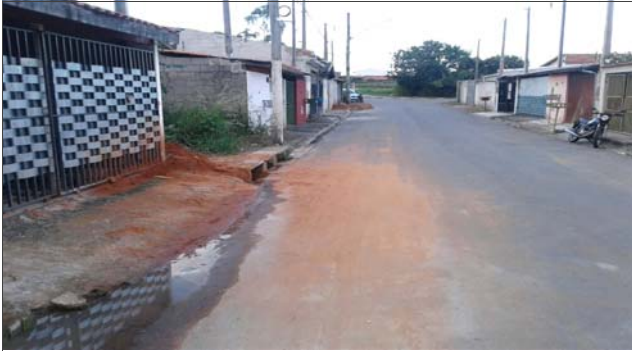
Foto: 1651606305063.jpg ID: 11

Visão geral da área

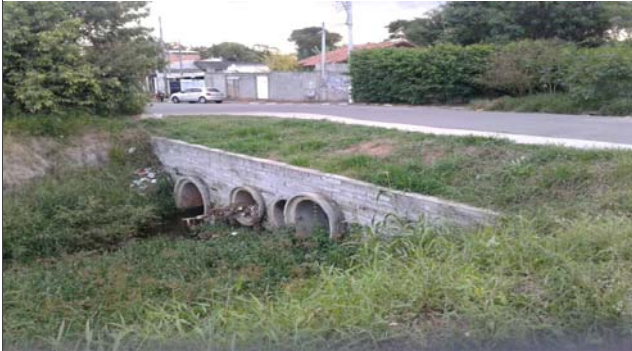
Foto: 1651606967450.jpg ID: 12

Detalhe do canal

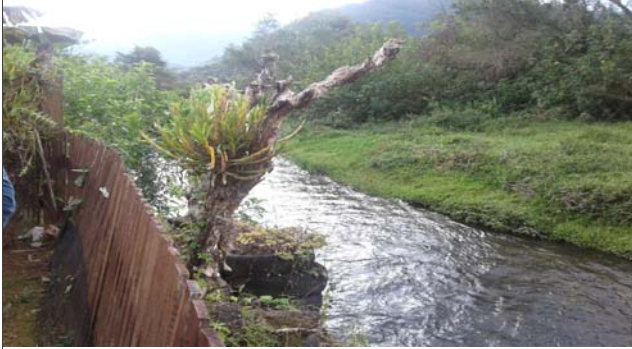
Foto: 1651668719426.jpg ID: 11

Visão geral da drenagem, Detalhe do canal

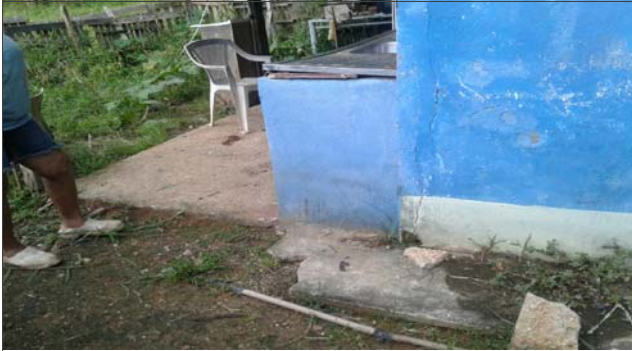
Foto: 1651670012220.jpg ID: 21

Imóveis afetados pelo processo, Detalhe para marca de água

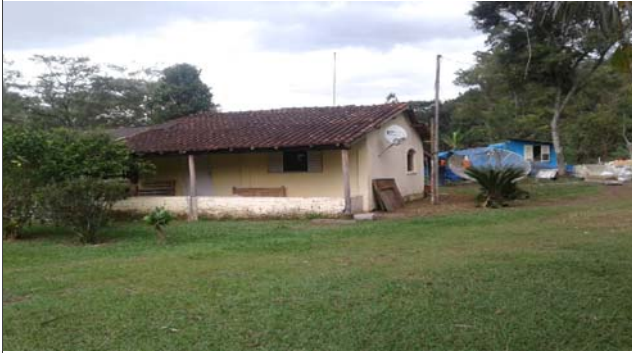
Foto: 1651670057316.jpg ID: 22

Visão geral da área, Limite da área atingida pelo processo, Imóveis afetados pelo processo

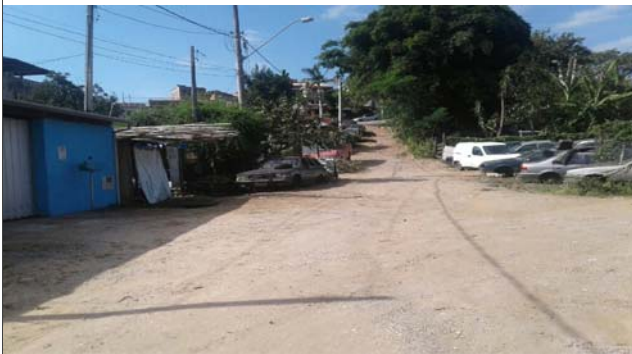
Foto: 1652114299697.jpg ID: 13
Visão geral da área, Limite da área atingida pelo processo, Imóveis afetados pelo processo

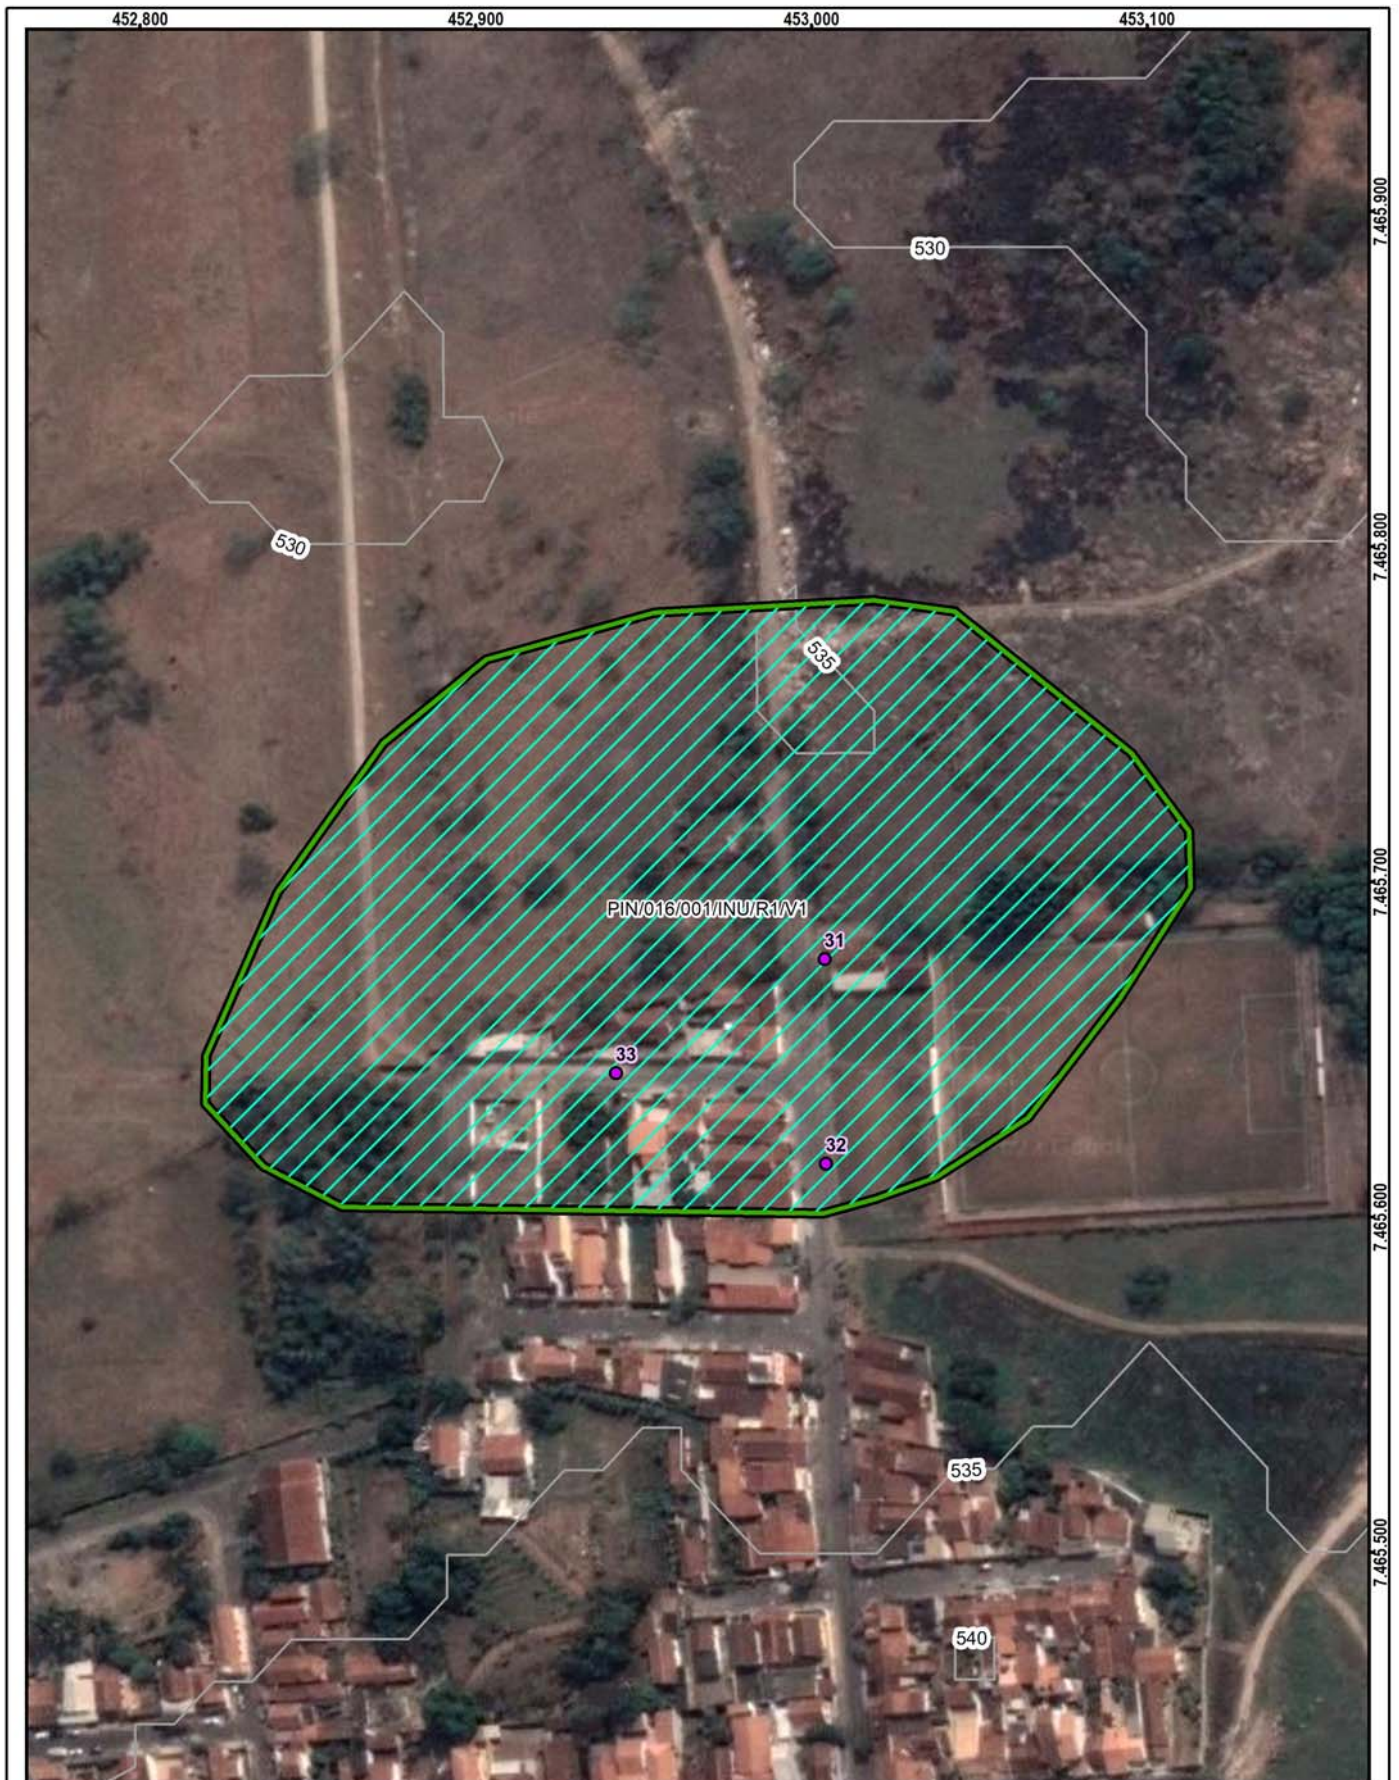
Setor mapeado
PIN/016/001/INU/R1/V1

Grau de risco: R1 - Risco Baixo **Moradias:** Há moradias em risco? Sim **Vias de acesso (%):** Pavimentadas: 100
Vulnerabilidade: VO2 (Médio a bom padrão construtivo) **Nº de moradias:** 20 **Não pavimentadas:** 0
Periculosidade: PI2 (Baixa possibilidade de impacto) **Nº de moradores:** 68
Processo Hidrológico: PH1 (Enchente e inundação lenta)

- Controle da drenagem superficial e erosão do solo (melhoria na infiltração, disciplinamento das águas, estabilização de taludes)
- Intervenções no canal para redução da vazão (recomposição do canal ou modificações na forma e trajeto; exige estudos hidrológicos e projetos específicos)

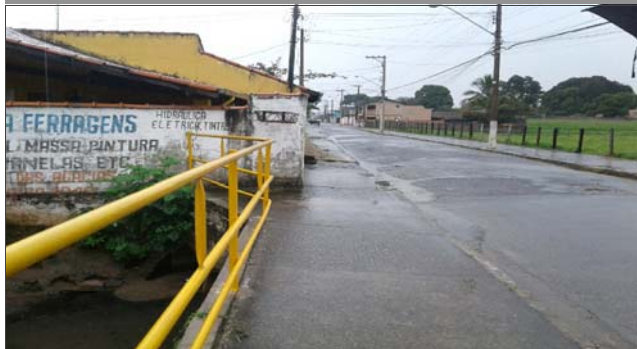
Foto: 1651686865235.jpg ID: 11

Visão geral da área, Imóveis afetados pelo processo

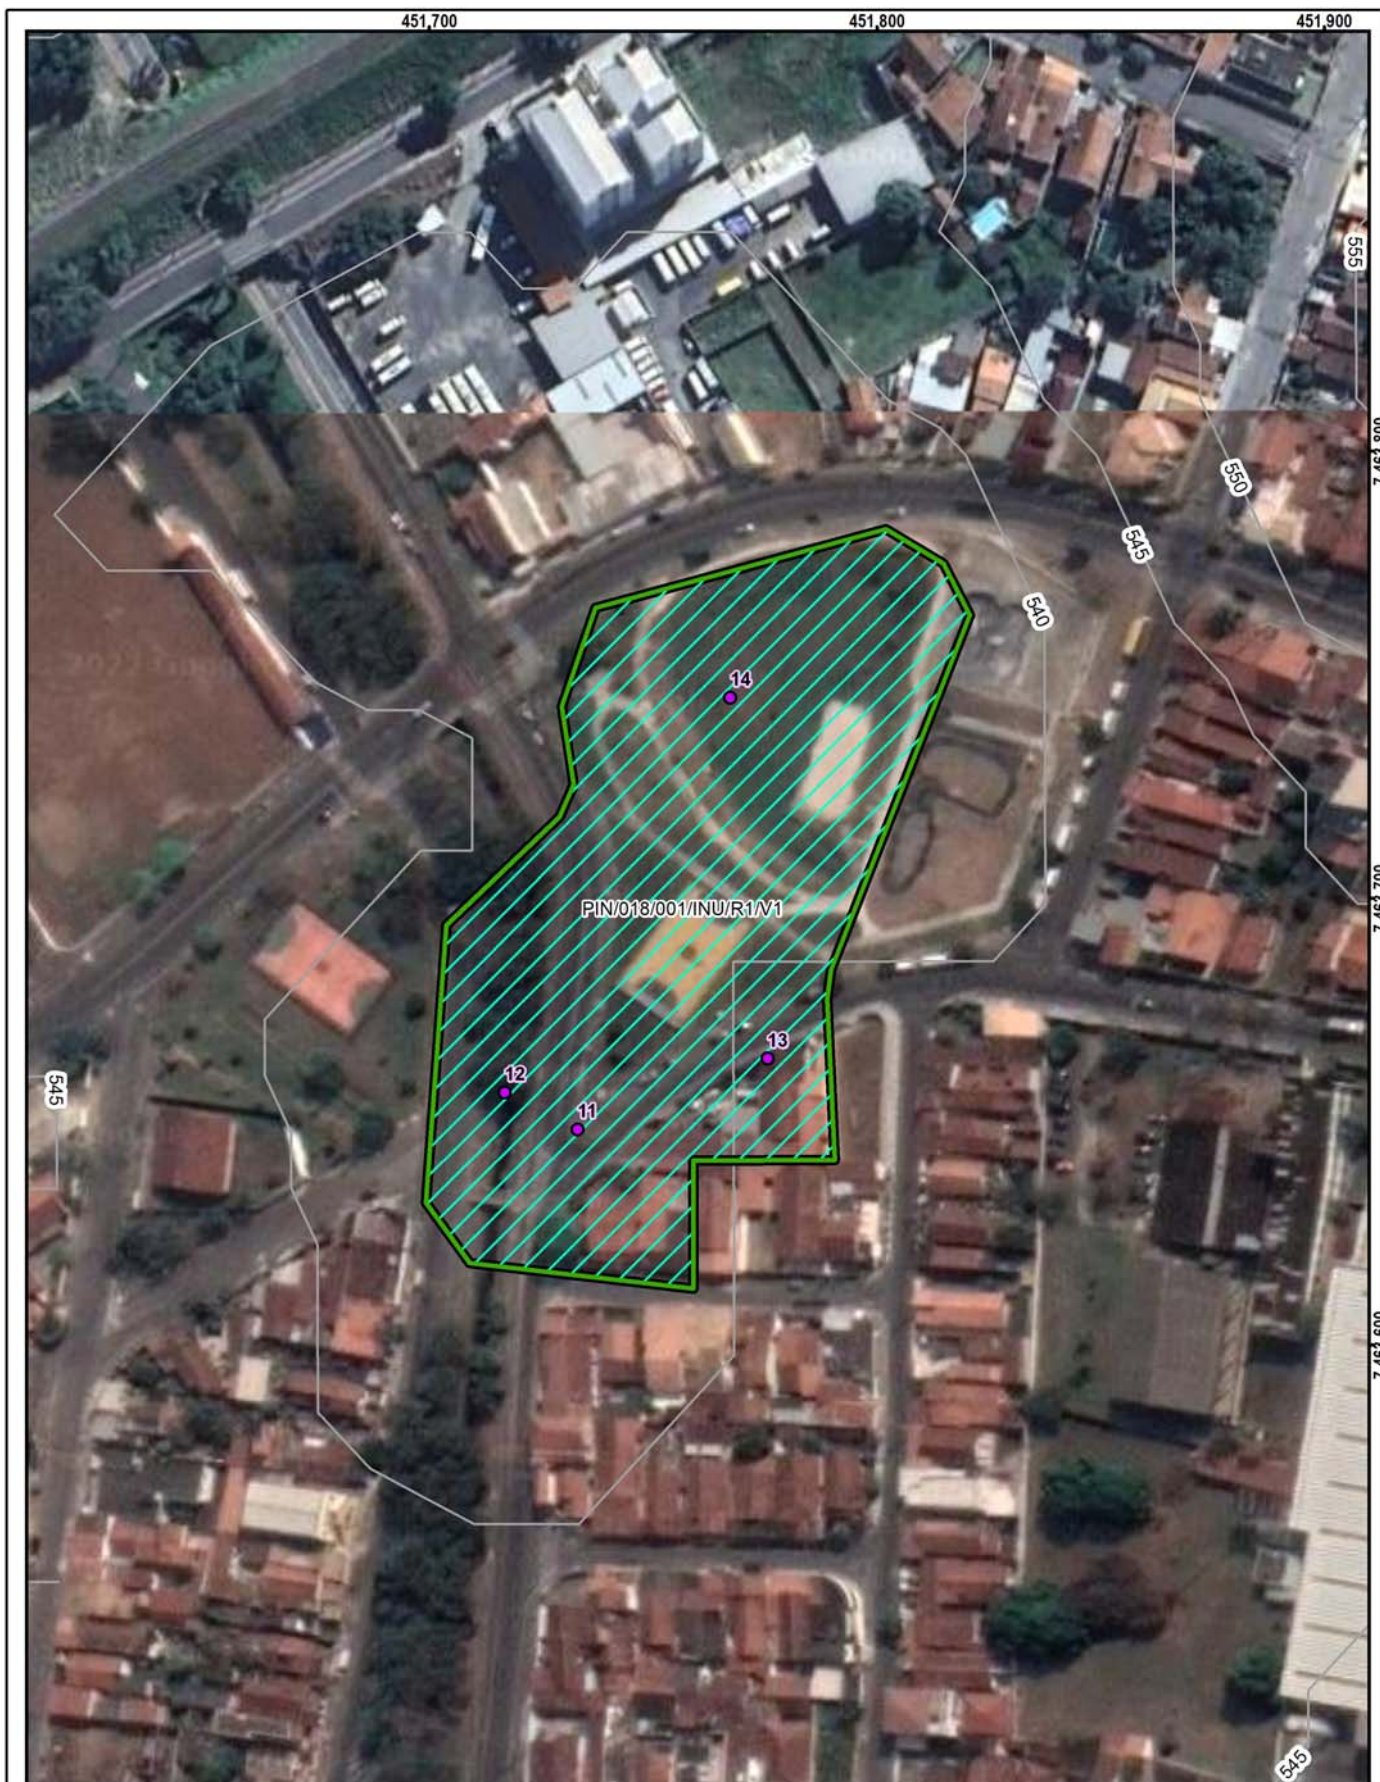
Grau de risco: R1 - Risco Baixo **Moradias:** **Vias de acesso (%):**
Vulnerabilidade: VO2 (Médio a bom padrão construtivo) **Há moradias em risco?** Sim **Pavimentadas:** 100
Periculosidade: PI2 (Baixa possibilidade de impacto) **Nº de moradias:** 5 **Não pavimentadas:** 0
Processo Hidrológico: PH2 (alta energia cinética) **Nº de moradores:** 17

- Controle da drenagem superficial e erosão do solo (melhoria na infiltração, disciplinamento das águas, estabilização de taludes)
- Intervenções no canal para redução da vazão (recomposição do canal ou modificações na forma e trajeto; exige estudos hidrológicos e projetos específicos)

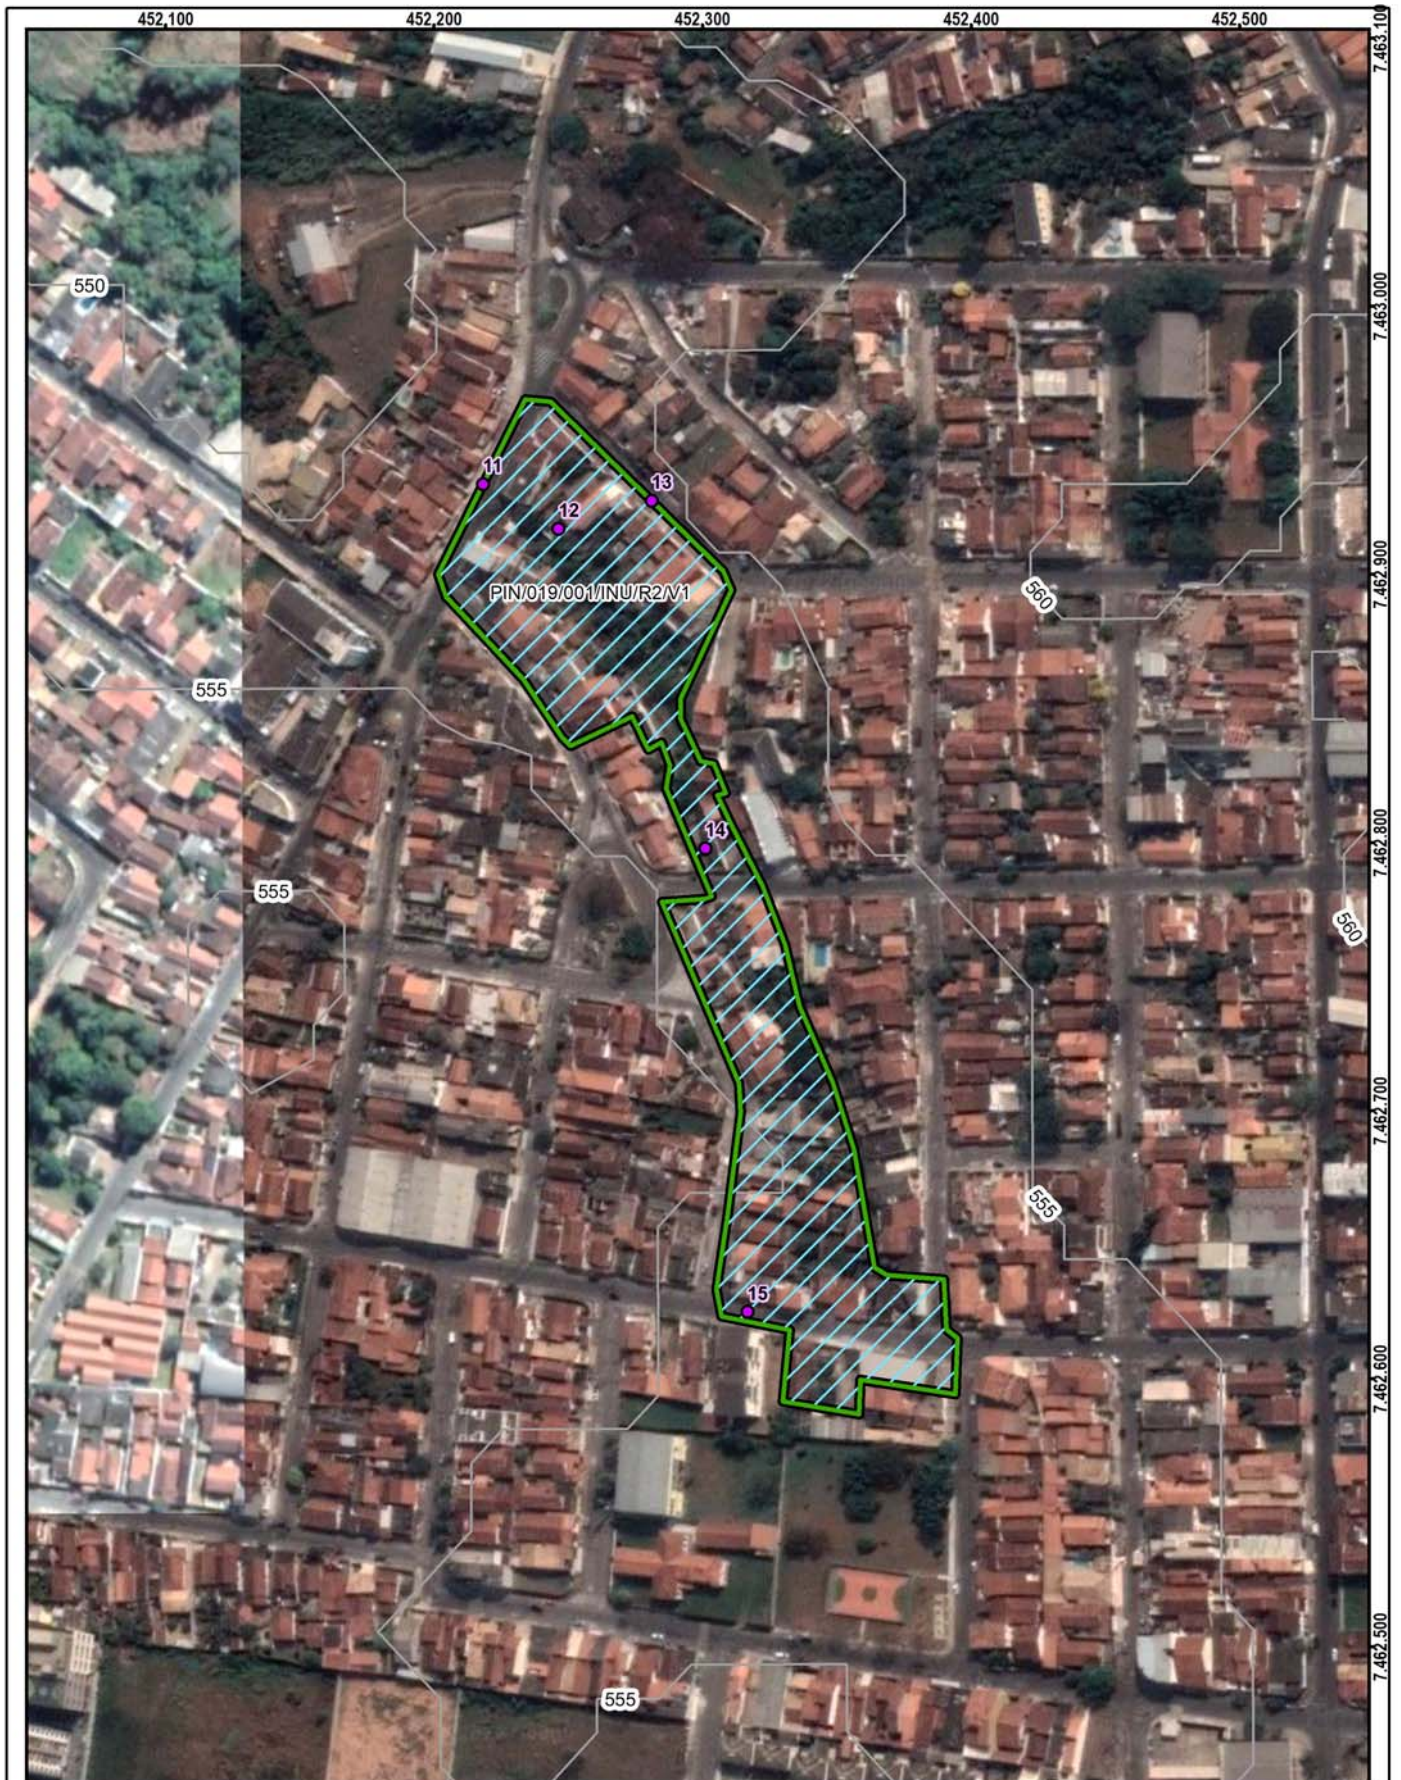
Setor mapeado
PIN/019/001/INU/R2/V1

Grau de risco: R2 - Risco Médio **Moradias:** **Vias de acesso (%):**
Vulnerabilidade: VO2 (Médio a bom padrão construtivo) **Há moradias em risco?** Sim **Pavimentadas:** 100
Periculosidade: PI1 (Alta possibilidade de impacto) **Nº de moradias:** 38 **Não pavimentadas:** 0
Processo Hidrológico: PH2 (alta energia cinética) **Nº de moradores:** 129

- Controle da drenagem superficial e erosão do solo (melhoria na infiltração, disciplinamento das águas, estabilização de taludes)
- Intervenções no canal para redução da vazão (recomposição do canal ou modificações na forma e trajeto; exige estudos hidrológicos e projetos específicos)

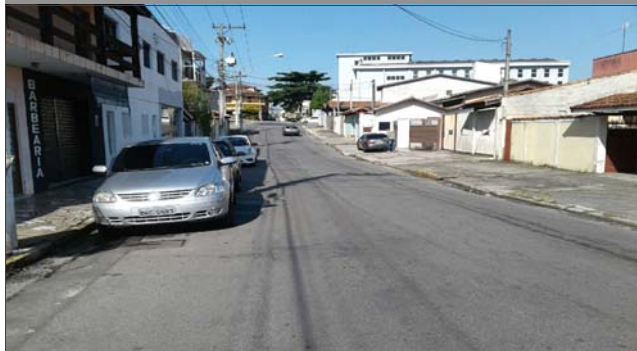
Foto: 1651494388038.jpg ID: 11
Visão geral da área, Limite da área atingida pelo processo, Imóveis afetados pelo processo

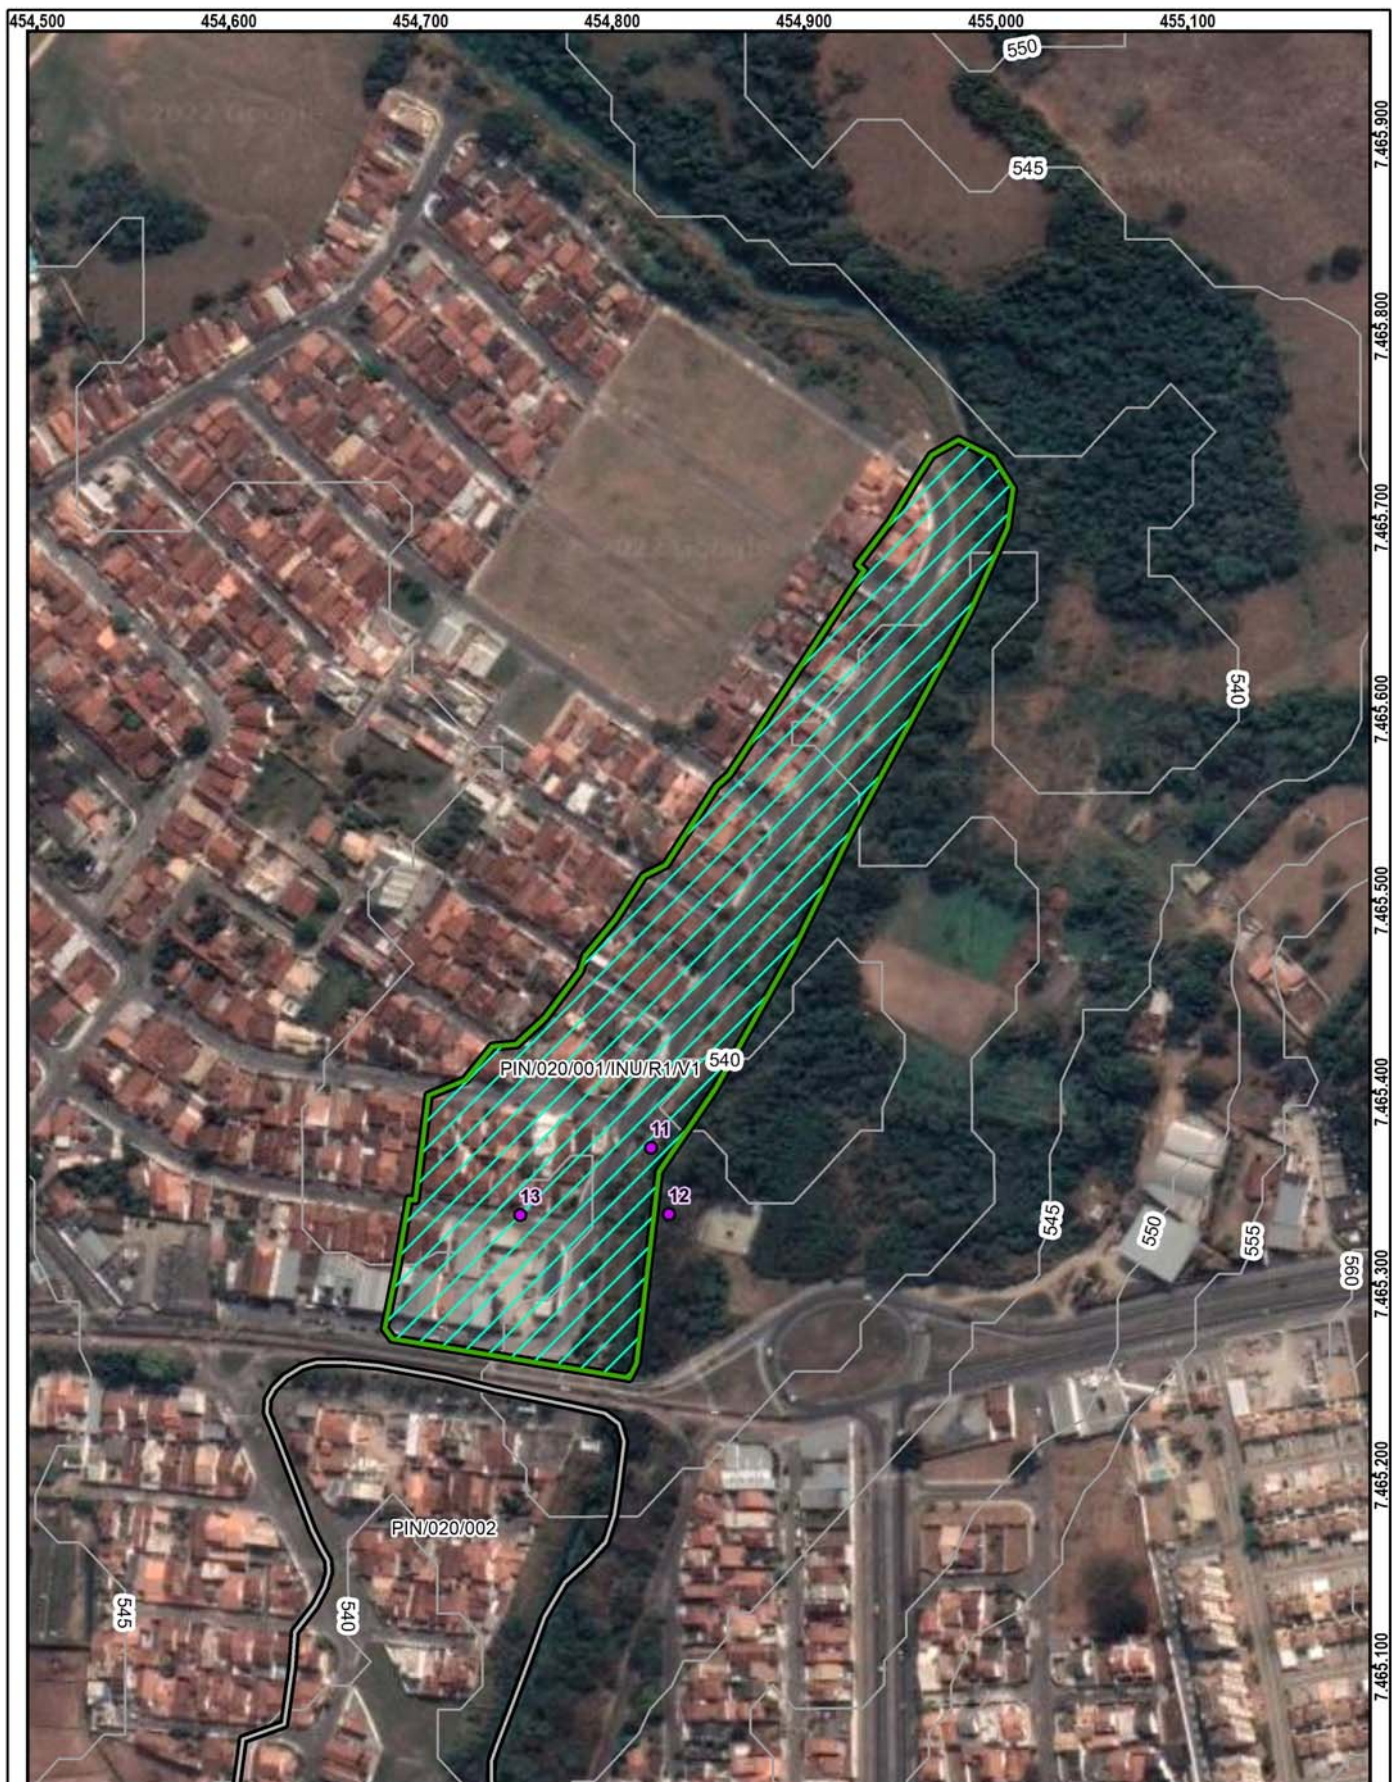
Setor mapeado
PIN/020/001/INU/R1/V1

Grau de risco: R1 - Risco Baixo **Moradias:** Há moradias em risco? Sim **Vias de acesso (%):** Pavimentadas: 100
Vulnerabilidade: VO2 (Médio a bom padrão construtivo) **Nº de moradias:** 75 **Não pavimentadas:** 0
Periculosidade: PI2 (Baixa possibilidade de impacto) **Nº de moradores:** 255
Processo Hidrológico: PH2 (alta energia cinética)

- Controle da drenagem superficial e erosão do solo (melhoria na infiltração, disciplinamento das águas, estabilização de taludes)
- Intervenções no canal para redução da vazão (recomposição do canal ou modificações na forma e trajeto; exige estudos hidrológicos e projetos específicos)

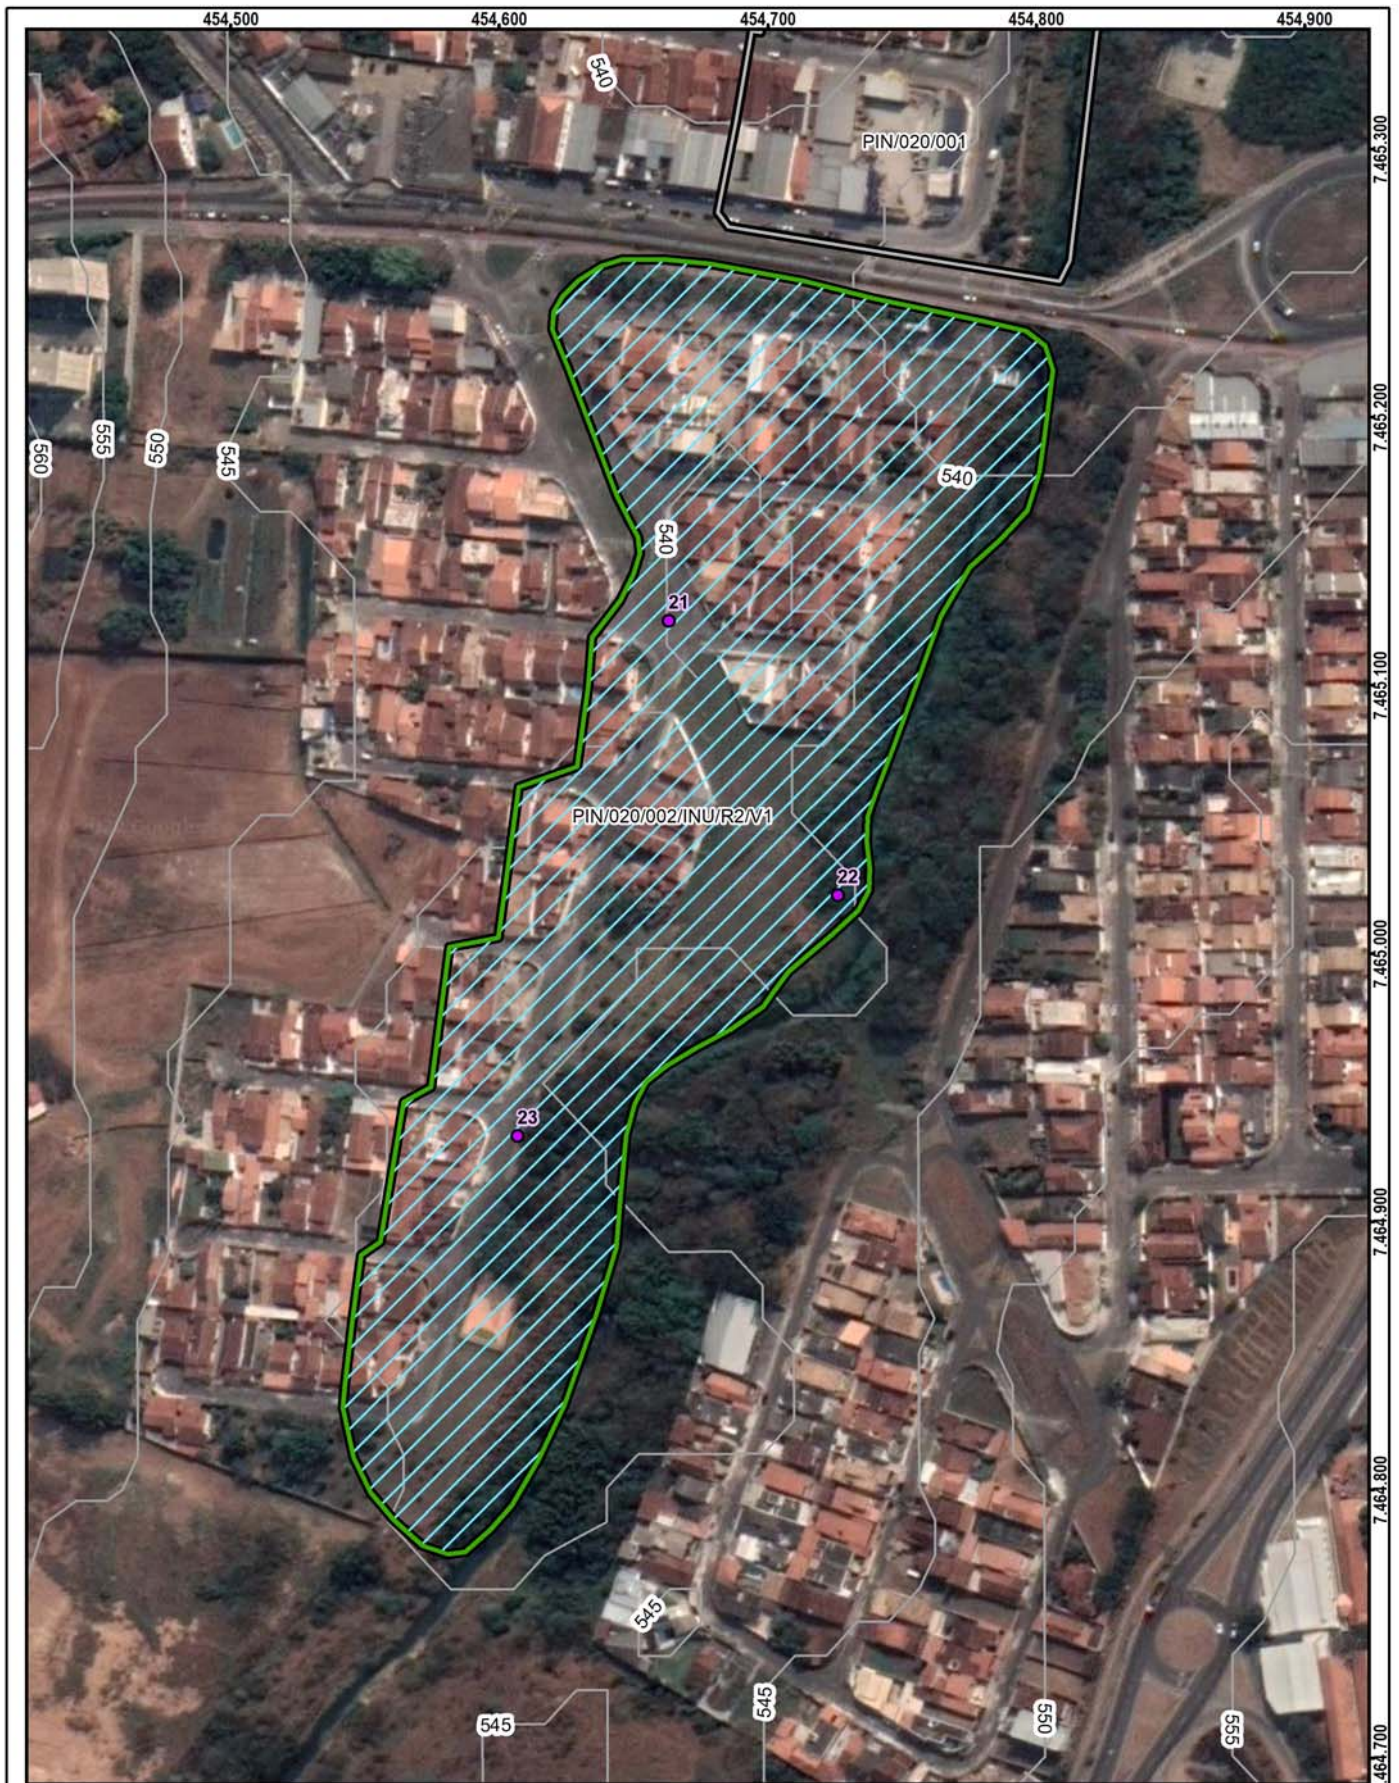
Setor mapeado
PIN/020/002/INU/R2/V1

Grau de risco: R2 - Risco Médio **Moradias:** Há moradias em risco? Sim **Vias de acesso (%):** Pavimentadas: 100
Vulnerabilidade: VO2 (Médio a bom padrão construtivo) **Nº de moradias:** 65 **Não pavimentadas:** 0
Periculosidade: PI1 (Alta possibilidade de impacto) **Nº de moradores:** 221
Processo Hidrológico: PH2 (alta energia cinética)

- Controle da drenagem superficial e erosão do solo (melhoria na infiltração, disciplinamento das águas, estabilização de taludes)
- Intervenções no canal para redução da vazão (recomposição do canal ou modificações na forma e trajeto; exige estudos hidrológicos e projetos específicos)

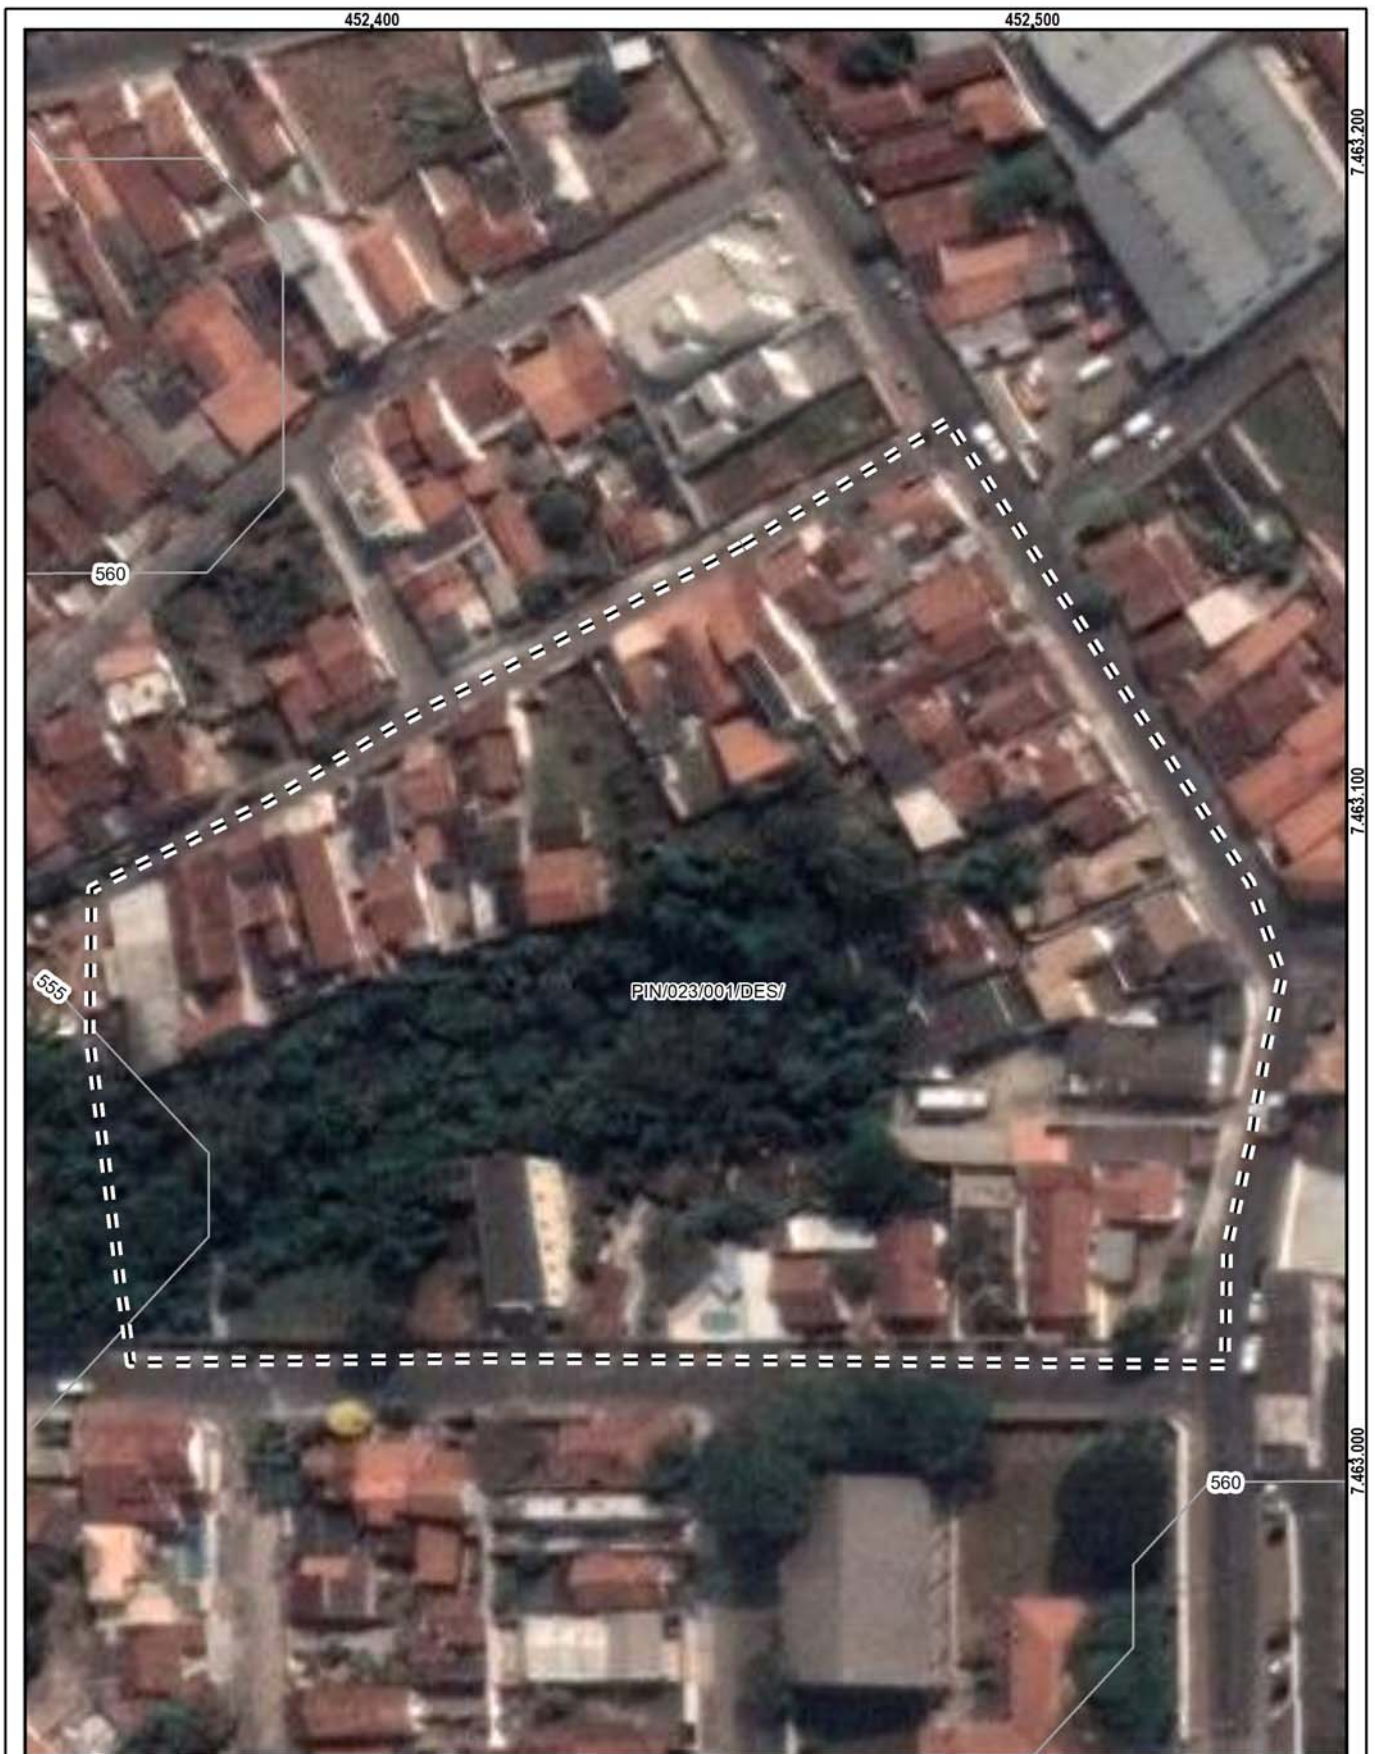
Área
PIN/023/001/DES

Observação: Área de declividade menor que 10 graus, com taludes de corte menores de 2 metros e distâncias maiores de 5 metros. Área sujeita a solapamento em evento pretérito (foto 2).

Obras executadas (aterro e contenção) mitigaram por completo o risco de solapamento.
