IDENTIFICAÇÃO E LOCALIZAÇÃO

Município: Pindamonhangaba **Nome da área:** PIN/001 **Setor de Risco:** PIN/001/001/INU/R2/V1
Endereço: Avenida Castro Alves **Bairro:** Vila Prado
Condições de acesso: Livre para ambulância, ônibus e caminhões **Data:** 03/05/2022
Equipe: Leonardo Dias, Mario Rubens **Latitude:** 7463145 **Longitude:** 454094 **Sirgas 2000/UTM 23S**
Município fronteira: Pindamonhangaba 100%

Setor mapeado
PIN/001/001/INU/R2/V1

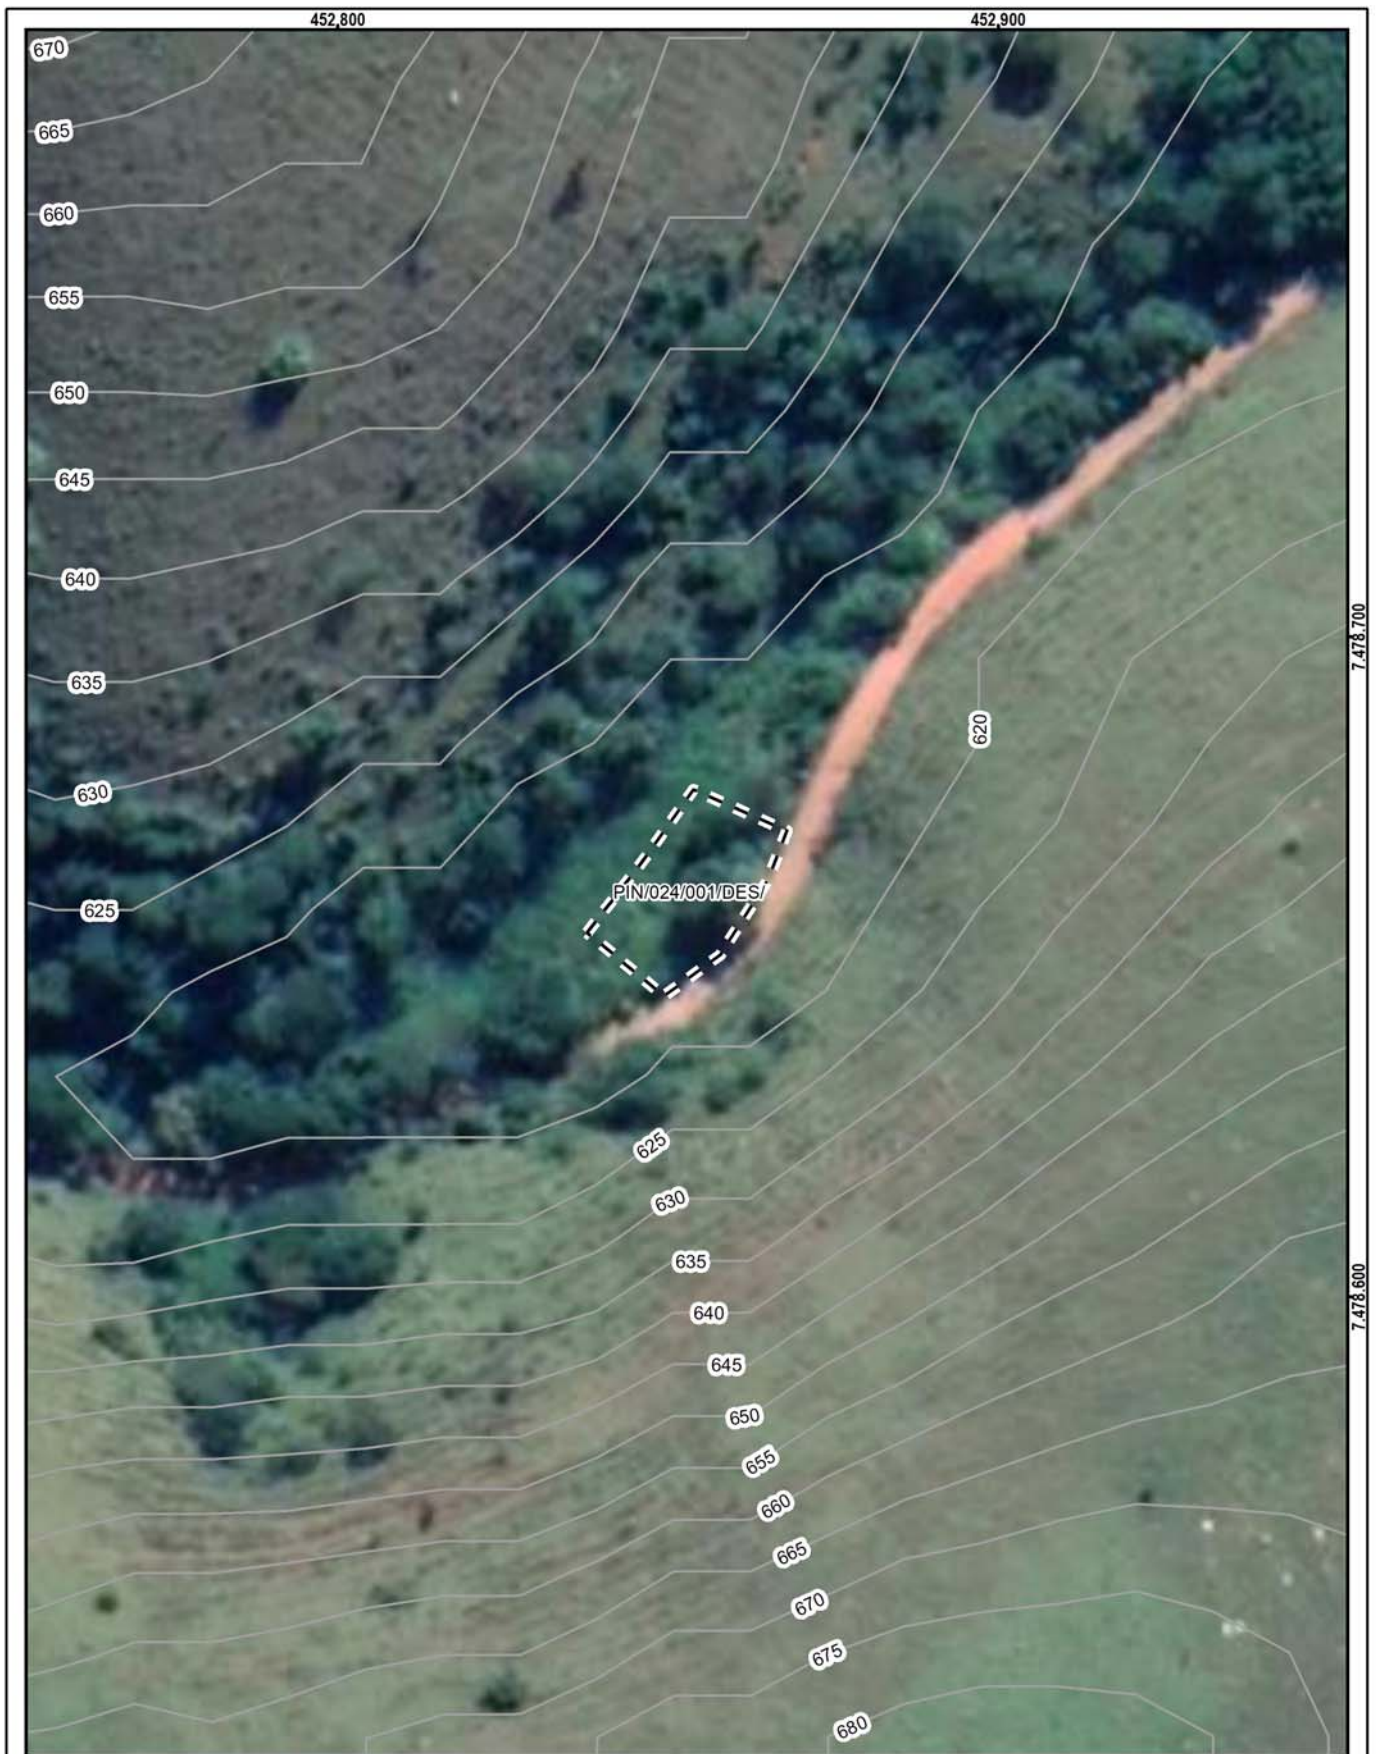
Área
PIN/024/001/DES

Observação: Presença de cicatriz e feições erosivas de alta frequência. Solo residual de alteração de gnaiss, úmido com presença de drenagem perene.

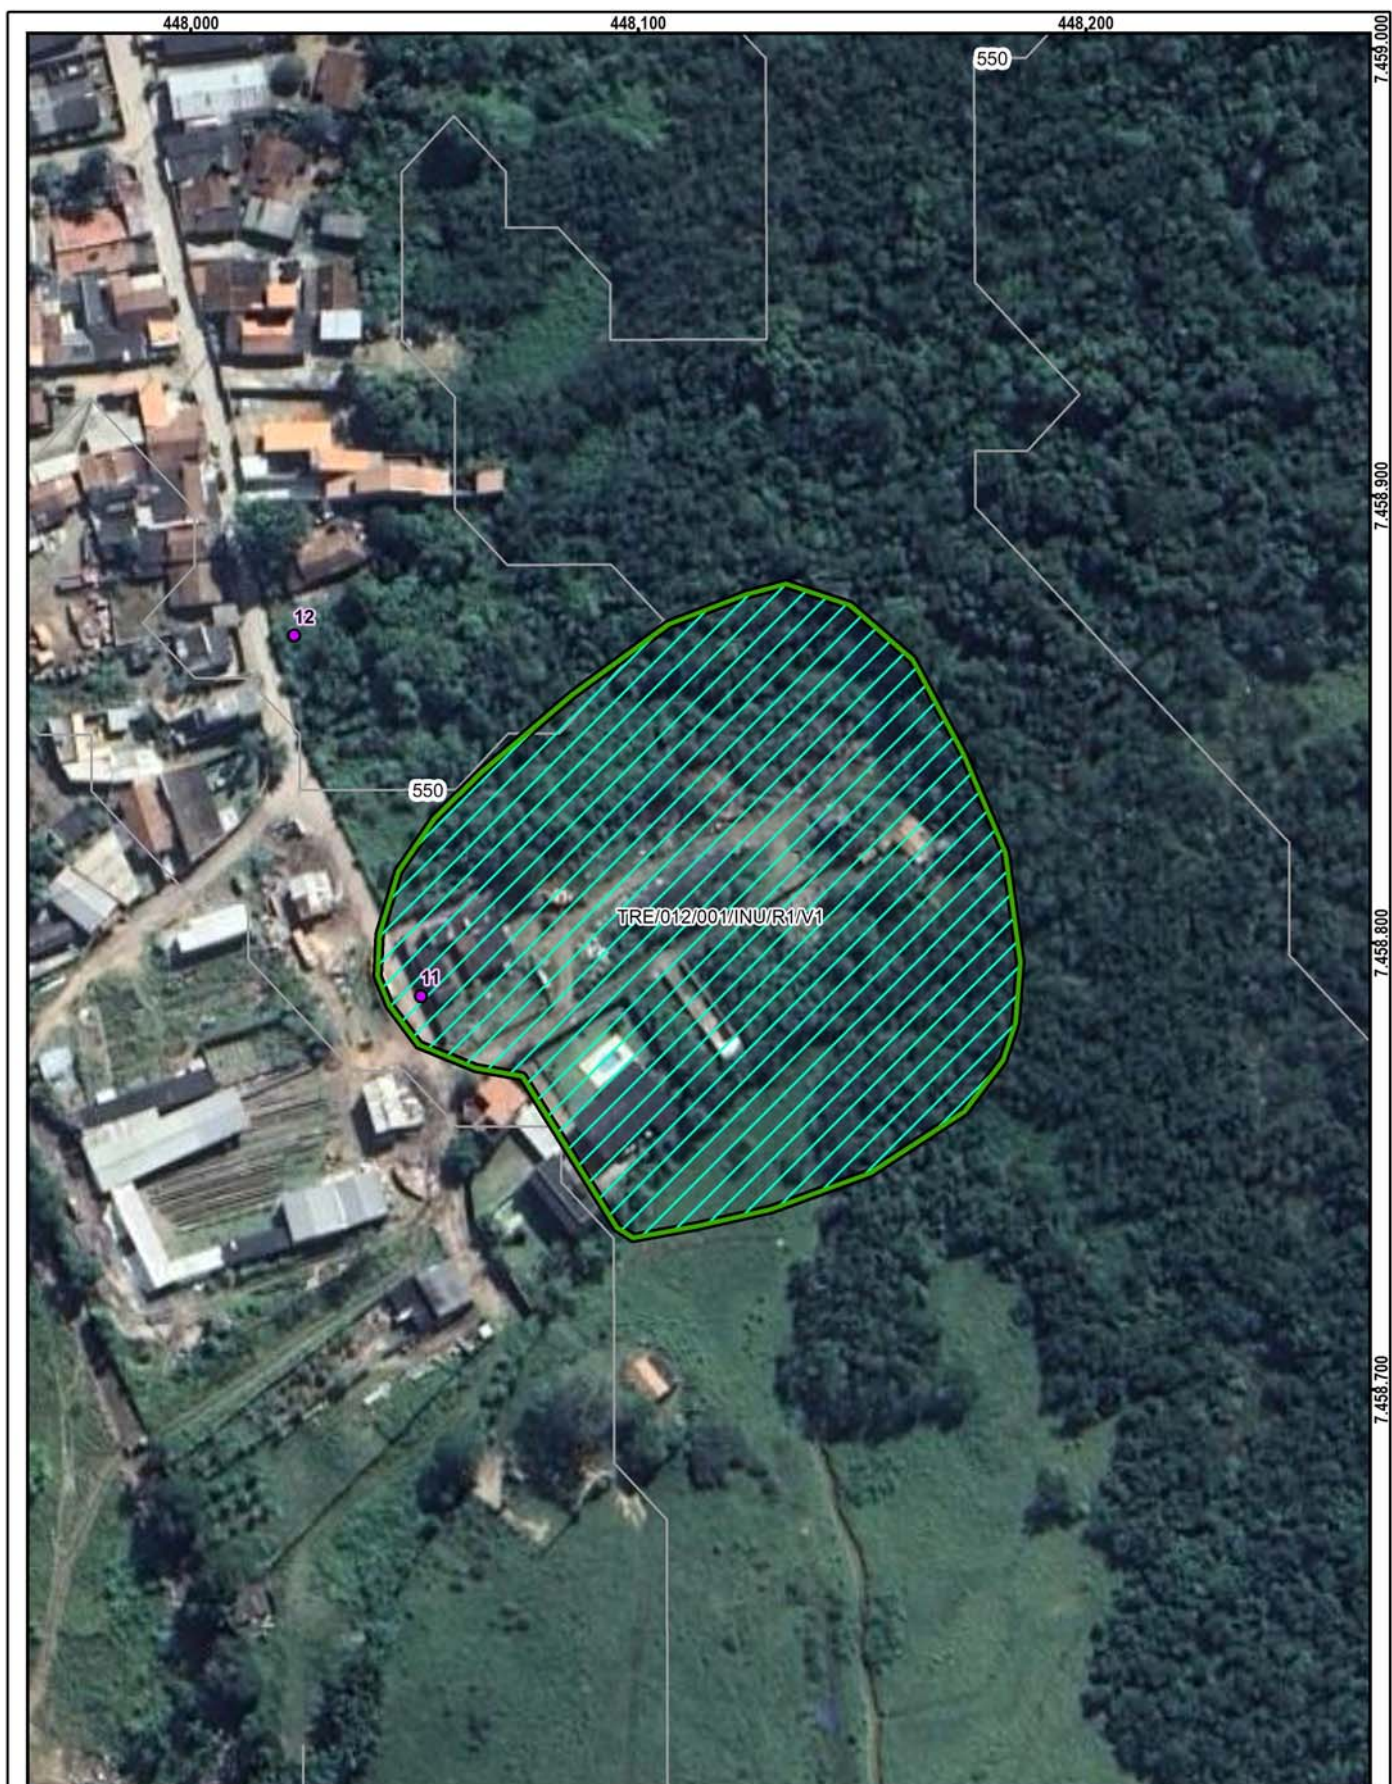
Grau de risco: R1 - Risco Baixo **Moradias:** **Vias de acesso (%):**
Vulnerabilidade: VO2 (Médio a bom padrão construtivo) **Há moradias em risco?** Sim **Pavimentadas:** 100
Periculosidade: PI2 (Baixa possibilidade de impacto) **Nº de moradias:** 4 **Não pavimentadas:** 0
Processo Hidrológico: PH1 (Enchente e inundação lenta) **Nº de moradores:** 14

- Controle da drenagem superficial e erosão do solo (melhoria na infiltração, disciplinamento das águas, estabilização de taludes)
- Intervenções no canal para redução da vazão (recomposição do canal ou modificações na forma e trajeto; exige estudos hidrológicos e projetos específicos)

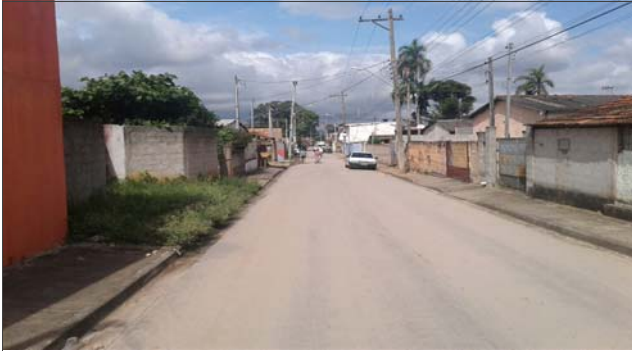
Foto: 1652366845419.jpg ID: 11
Limite da área atingida pelo processo
