PLANO DIRETOR DE CONTROLE DE EROSÃO RURAL DO MUNICÍPIO DE QUADRA – SP

PLANO DIRETOR MUNICIPAL DE CONTROLE DE EROSÃO RURAL DE QUADRA – SP

MEP Consultoria e Ambiental LTDA

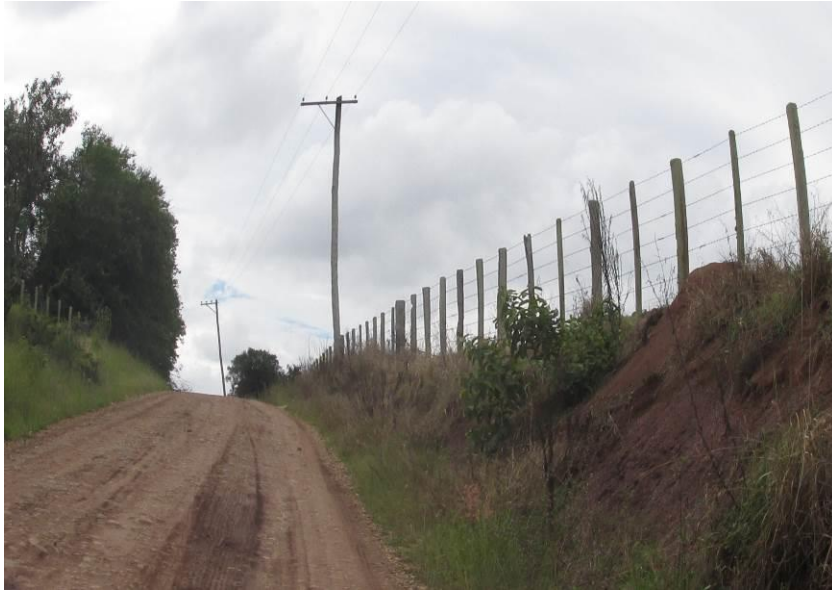
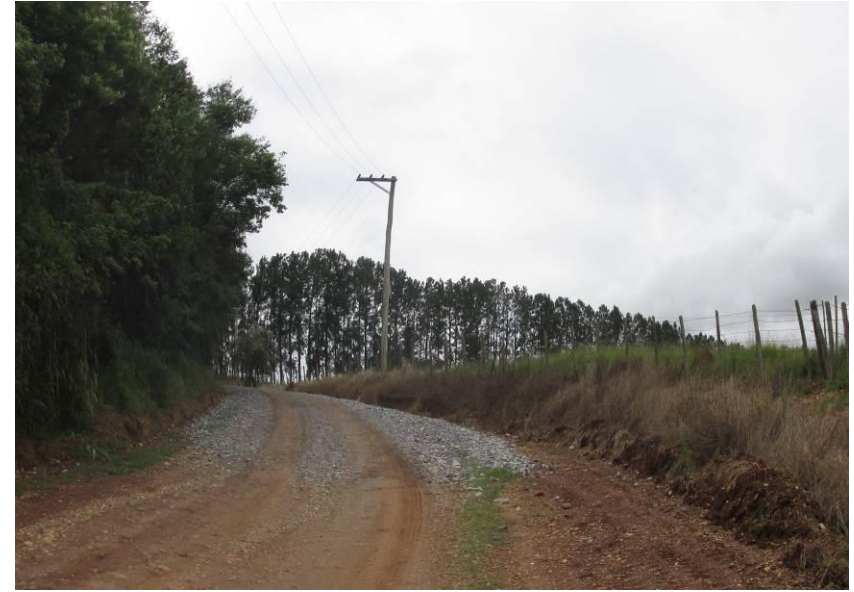
Estrada intermunicipal não pavimentada, tem início na área urbana (coordenada x: 800884.7224 e y: 7420439.0408) e termina na divisa com Porangaba (coordenada x: 792683.5337 e y: 7423742.6566). Essa estrada não teve intervenção, mas recebe manutenção periódica da Prefeitura Municipal. As culturas laterais ao longo da estrada são: pastagem, eucalipto e nativas. Seu traçado em maior parte encontra-se em aclive/declive, mas também apresenta em espigão. Possui lombadas insuficientes e não apresenta saídas d'água. Apresenta revestimento de cascalho em poucos trechos e não uniforme. Os trechos críticos encontrados na estrada foram barrancos e processo erosivo na lateral da estrada.

Figuras 15 e 16 – Trecho encaixado e revestimento parcial na extensão da estrada.

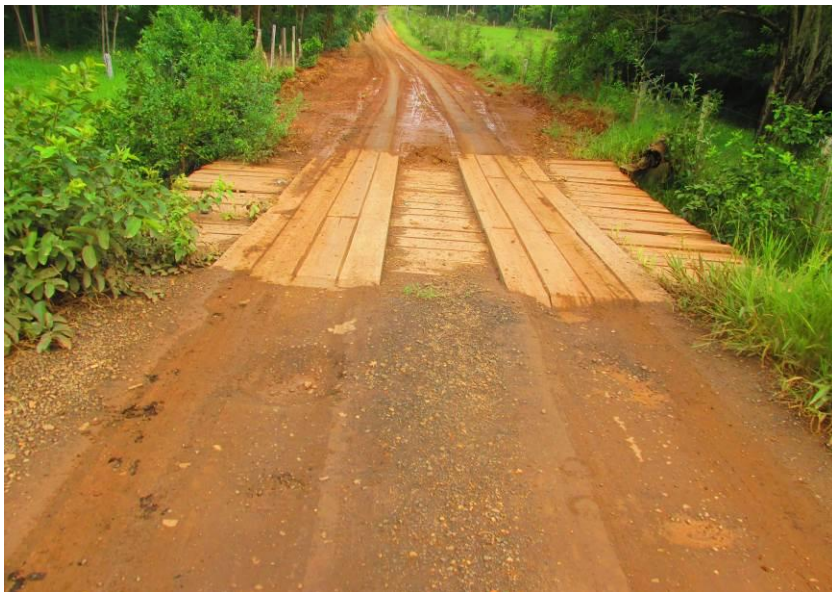
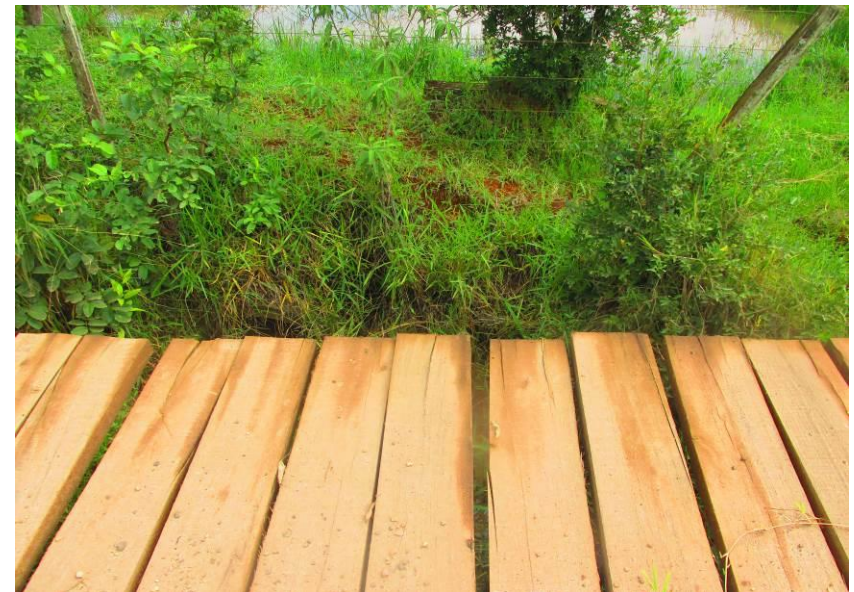
Figura 17 e 18 - Ponte de madeira com 10,00m comprimento x 4,00m largura x 2,70m altura.

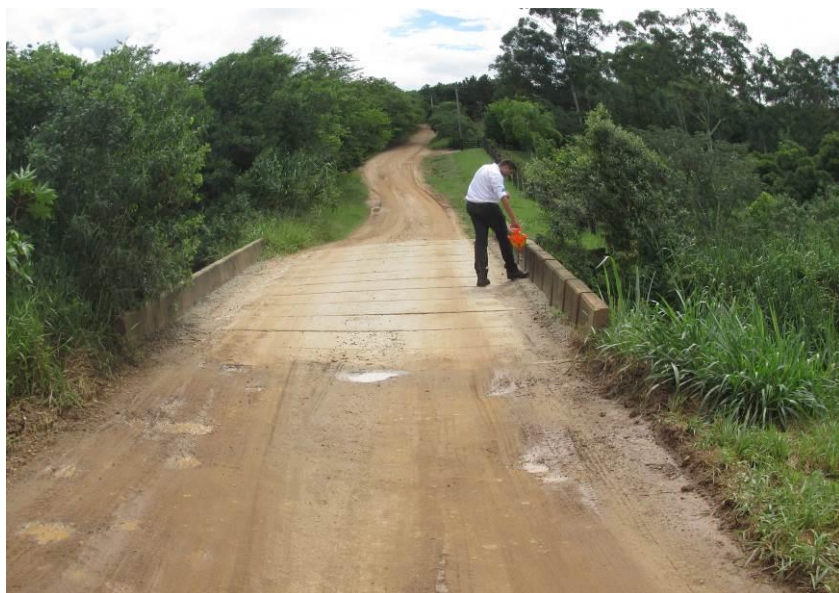
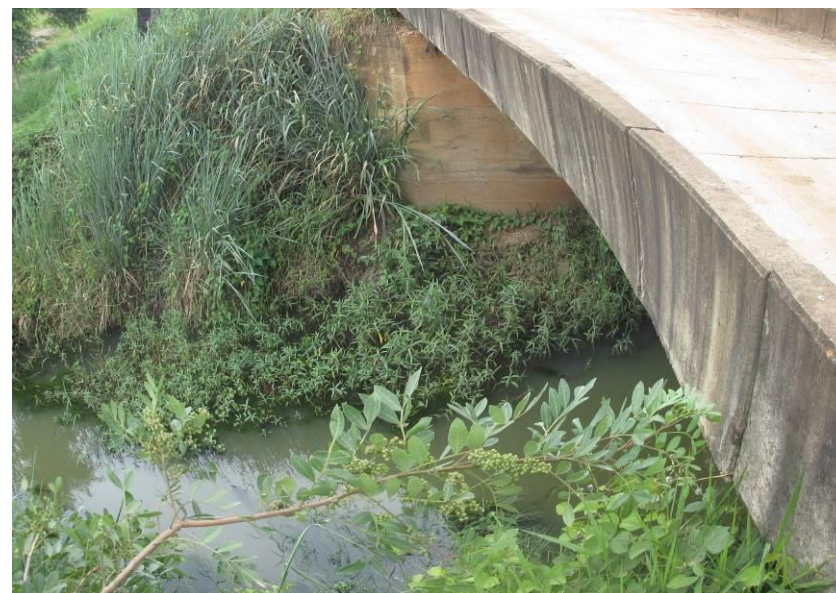
Figuras 21 e 22 – Ponte de concreto com 12,00m de comprimento x 4,20m de largura x 4,90m de altura.

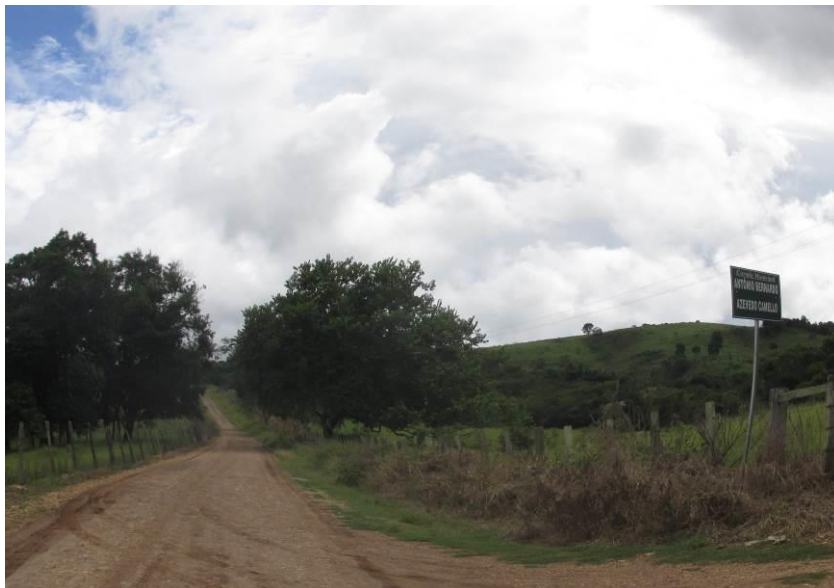
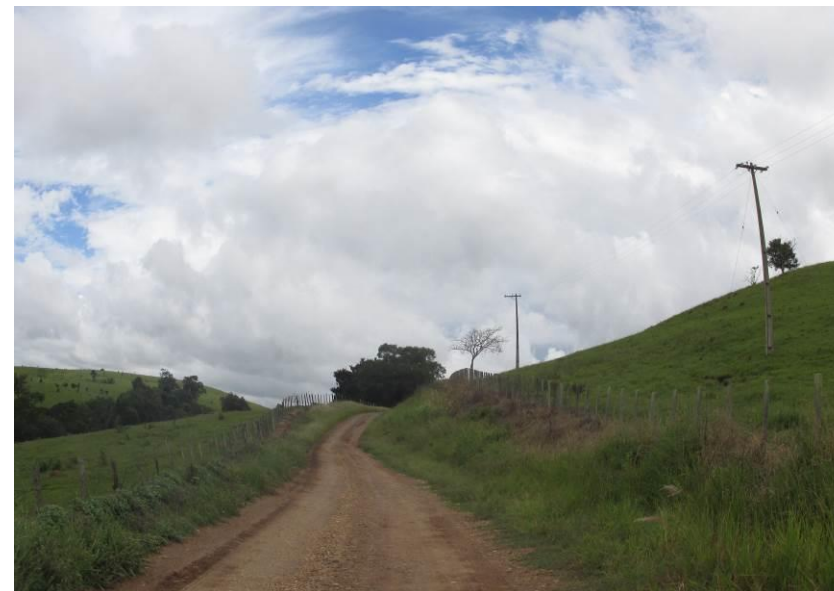
Estrada municipal não pavimentada, tem início na estrada municipal Dalcy Vieira de Camargo (Coordenada x: 800884.72: e y: 7420439.0408) e termina na divisa com Porangaba (Coordenada 792683.5337 x: e 7423742.6566 y:). Essa estrada não teve intervenção, mas recebe manutenção periódica da Prefeitura Municipal. As culturas laterais ao longo da estrada são: pastagem e nativas. Seu traçado em maior parte encontra-se em aclave/declive.. Possui lombadas insuficientes e não apresenta saídas d'água. Apresenta revestimento de cascalho em poucos trechos e não uniforme. O trecho crítico encontrado na estrada foi costela de vaca.

Figuras 26 e 27 – Início da estrada, trecho em aclive.

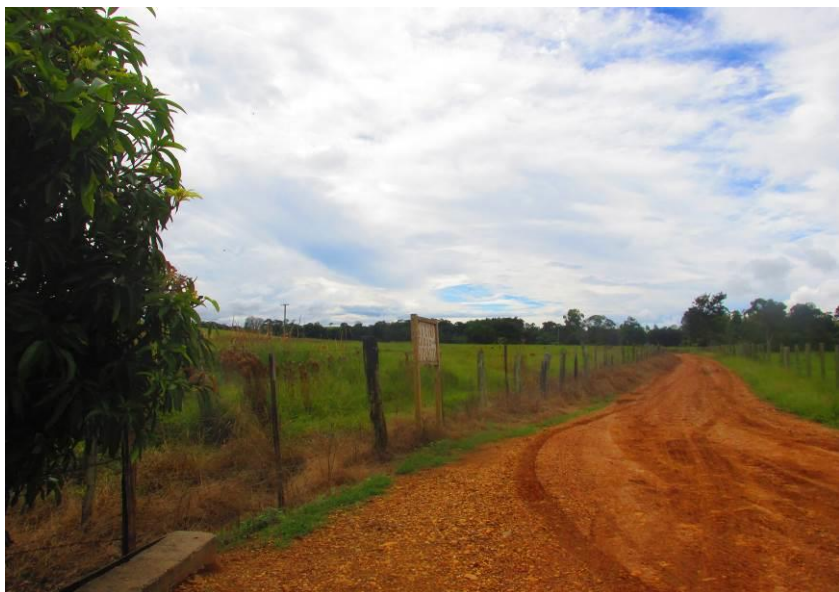
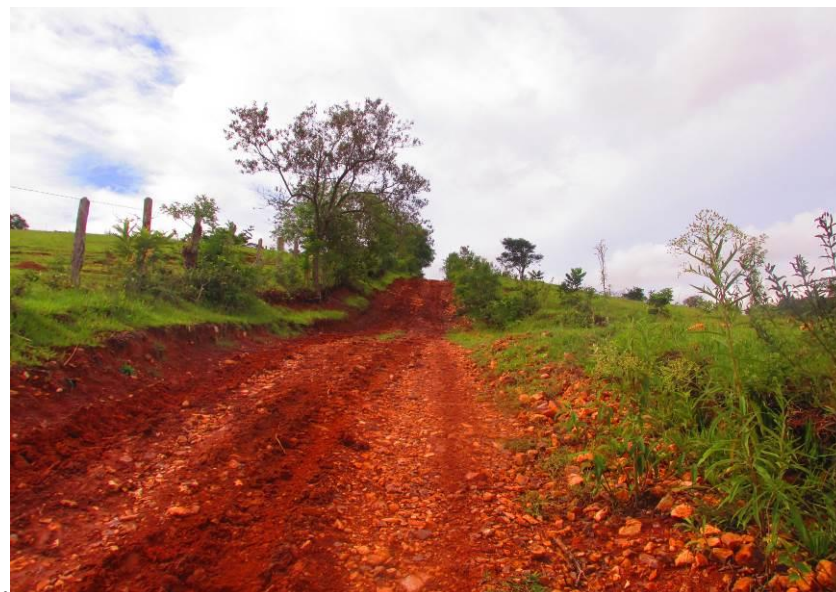
Estrada municipal não pavimentada, tem início na estrada intermunicipal Dalcy Vieira de Camargo (coordenada x: 795754.0762 e y: 7422509.3428) e termina na propriedade da Lauri Costa Moraes (coordenada x: 795594.2538 e y: 7423536.2303). Essa estrada não teve intervenção, mas recebe manutenção periódica da Prefeitura Municipal. As culturas lateral ao longo da estrada é a pastagem. Seu traçado em maior parte encontra-se em aclave/declive.. Possui lombadas insuficientes e não apresenta saídas d'água. Apresenta revestimento de cascalho em poucos trechos e não uniforme.

Figuras 29 e 30 – Início da Estrada e trecho em aclive.

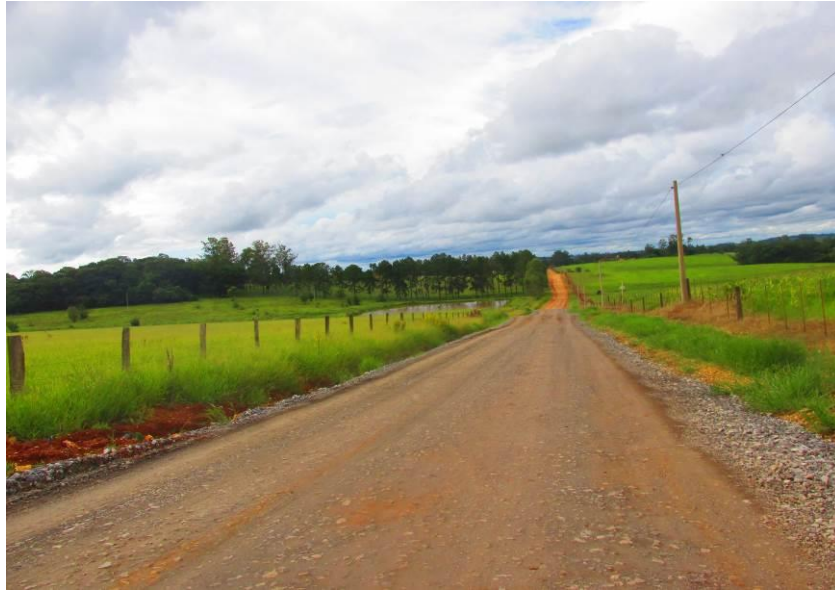
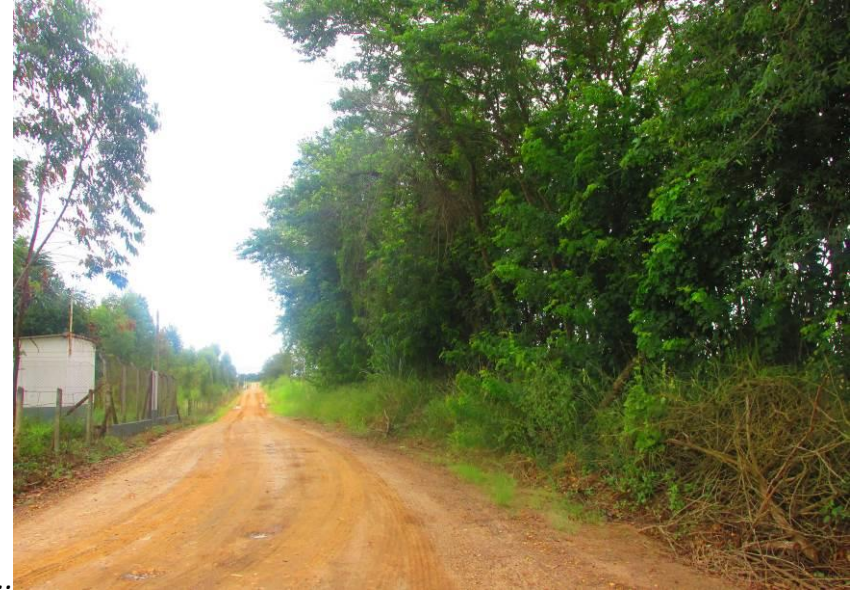
Estrada municipal não pavimentada, tem início na estrada intermunicipal Dalcy Vieira de Camargo (coordenada x: 800343.7641 e y: 7420619.5349) e termina na Rodovia Castelo Branco (coordenada x: 799451.9916 e y: 7425977.6123). Essa estrada teve intervenção do programa “Melhor Caminho” e recebe manutenção periódica da Prefeitura Municipal. As culturas laterais ao longo da estrada são: pastagem e nativas. Seu traçado em maior parte encontra-se em aclave/declive.. Possui lombadas insuficientes e não apresenta saídas d’água. Apresenta revestimento de cascalho em poucos trechos e não uniforme. O trecho crítico encontrado na estrada foi costela de vaca.

Figuras 31 e 32 – Trecho com revestimento de cascalho e trecho não revestido.

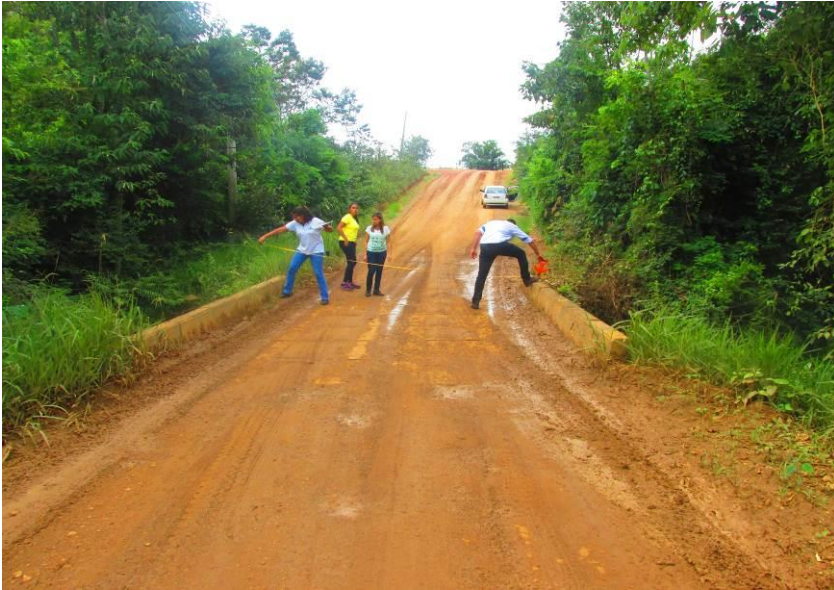
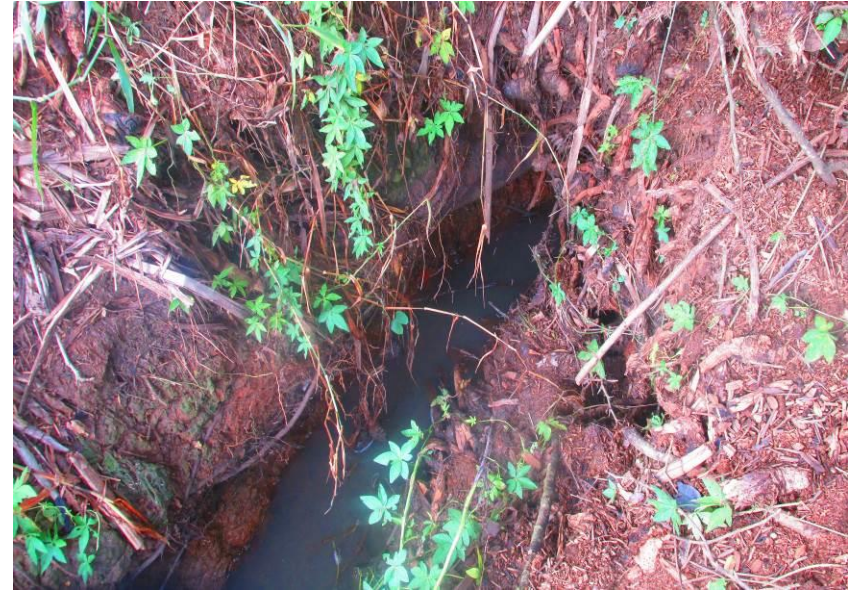
Figura 34 e 35– Ponte de concreto padrão Codasp, 6,60m de comprimento x 4,20m de largura x 5,00m de altura e tubulação não visível.

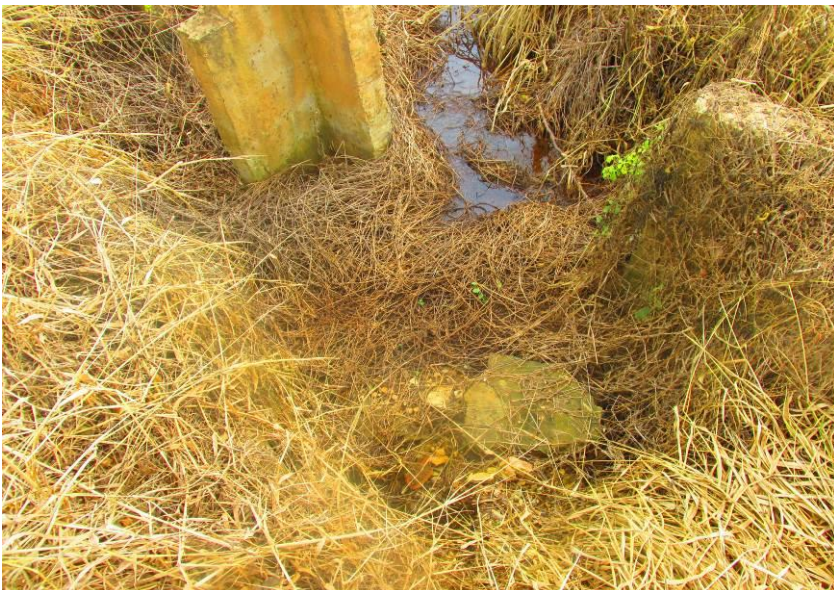
Figura 36 e 37– 2 Tubulações de concreto de 600 mm, parcialmente assoreada.

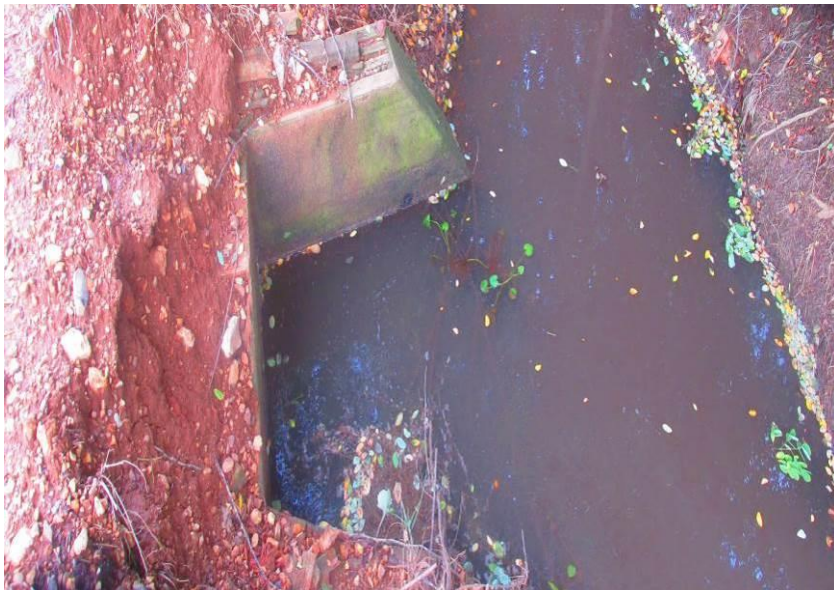
Figuras 40 e 41 – Tubulação afogada e tubulação intermitente.

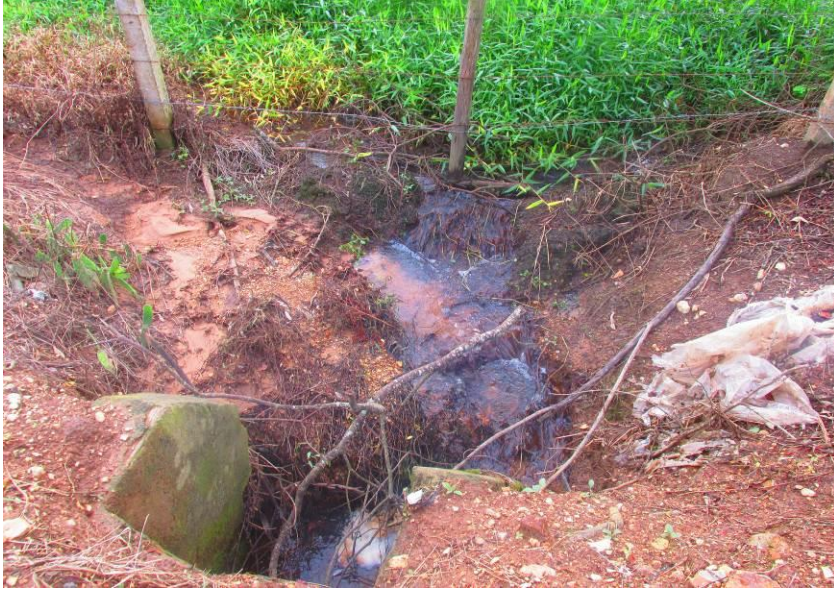
Figuras 42 e 43 – Tubulação de concreto de 600mm e tubulação assoreada.

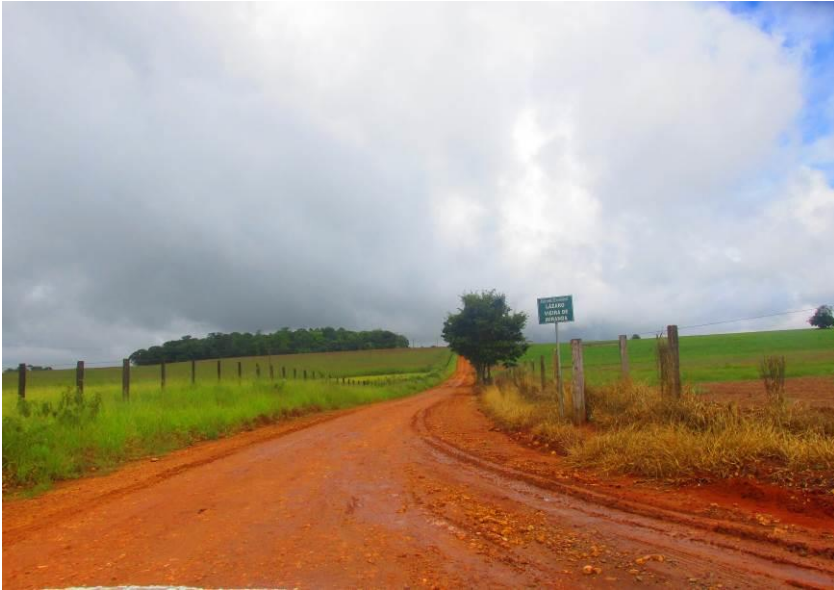
Figuras 45 e 46 – Estrada em seus aspectos gerais e tubulação afogada.

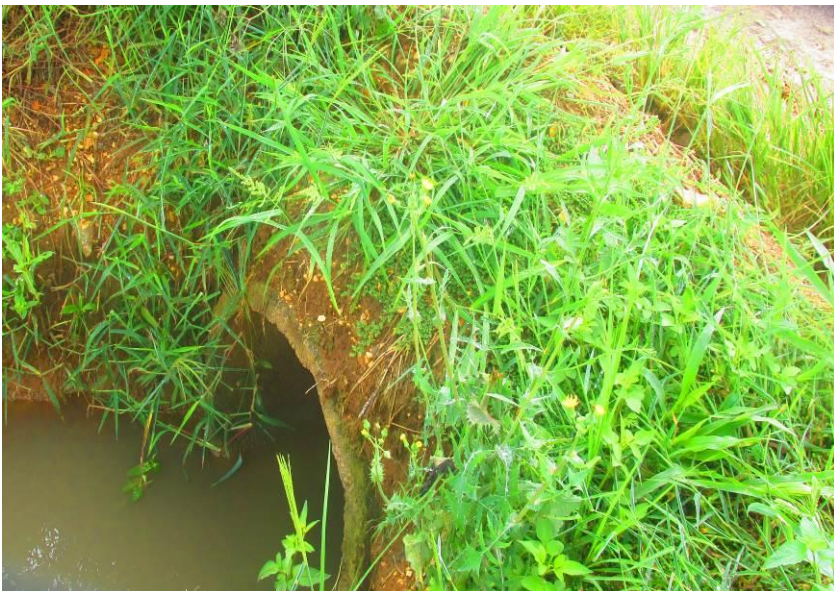
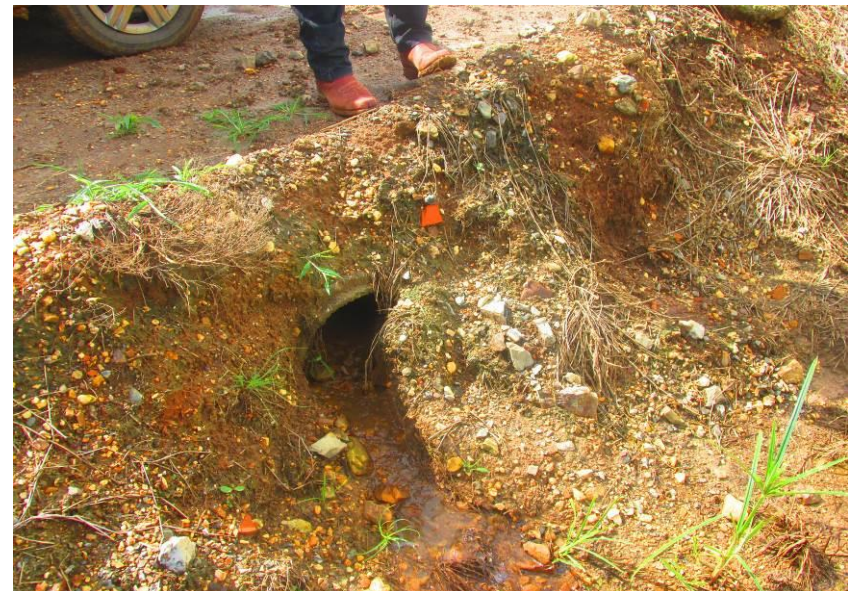
Figuras 47 e 48 - Tubulação de concreto de 600mme tubo de 300mm

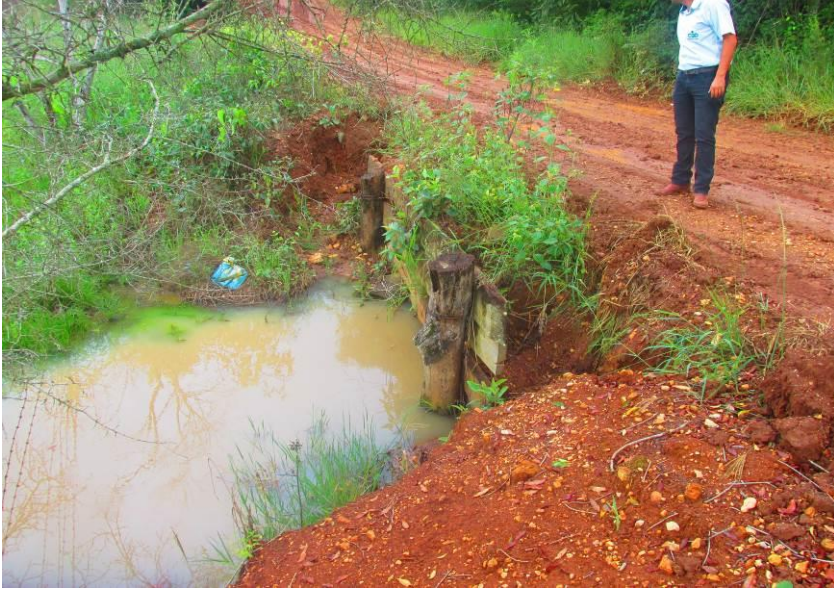
Figuras 49 e 50 - Tubulação assoreada e tubo de concreto de 400mm

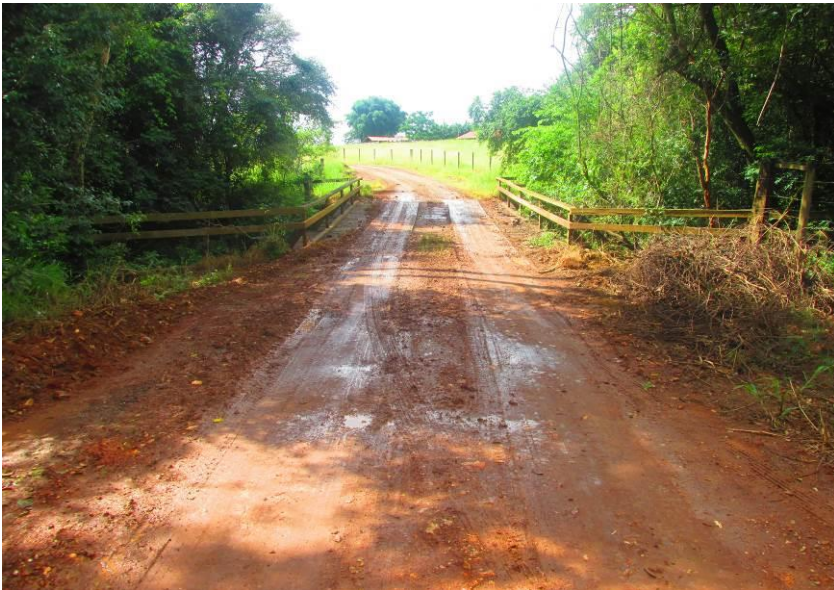
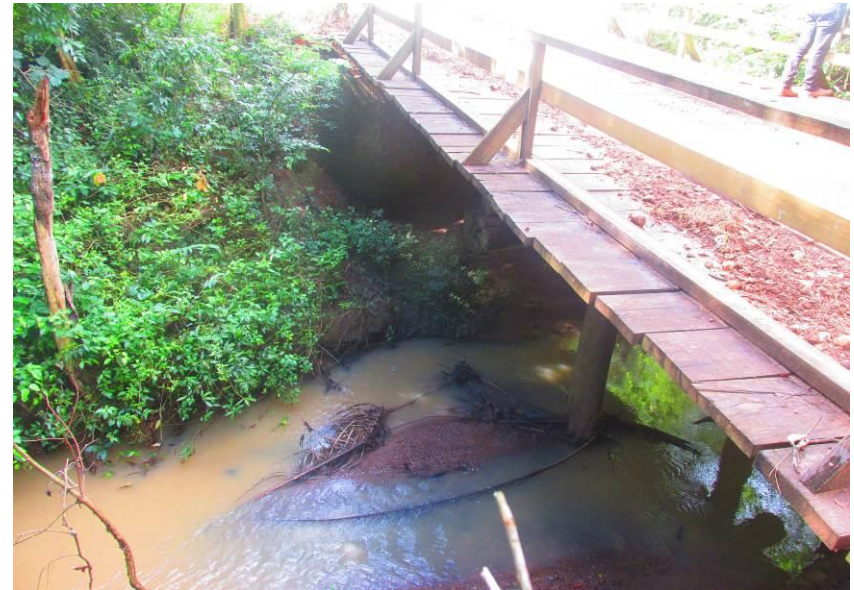
Figuras 51 e 52 – Ponte de madeira com 11,40m comprimento x 5,00m de largura x 3,20m de altura.

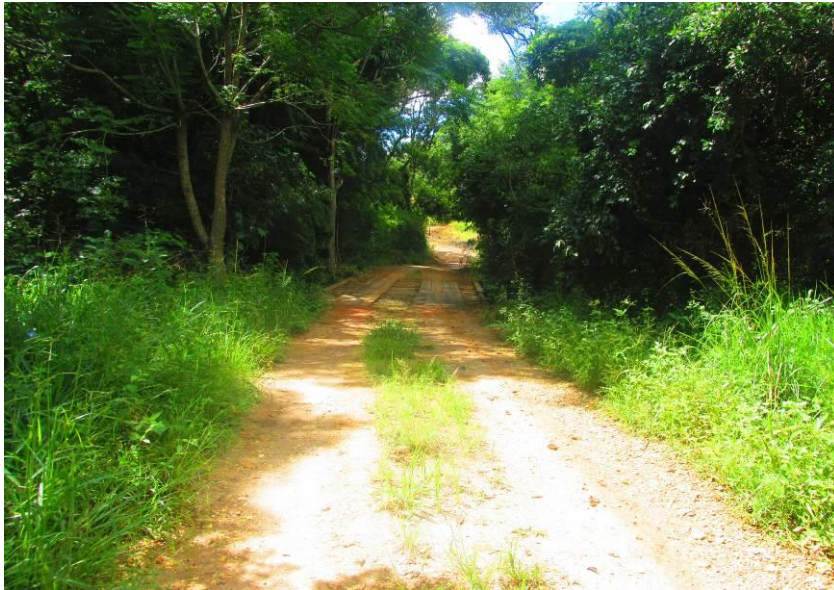
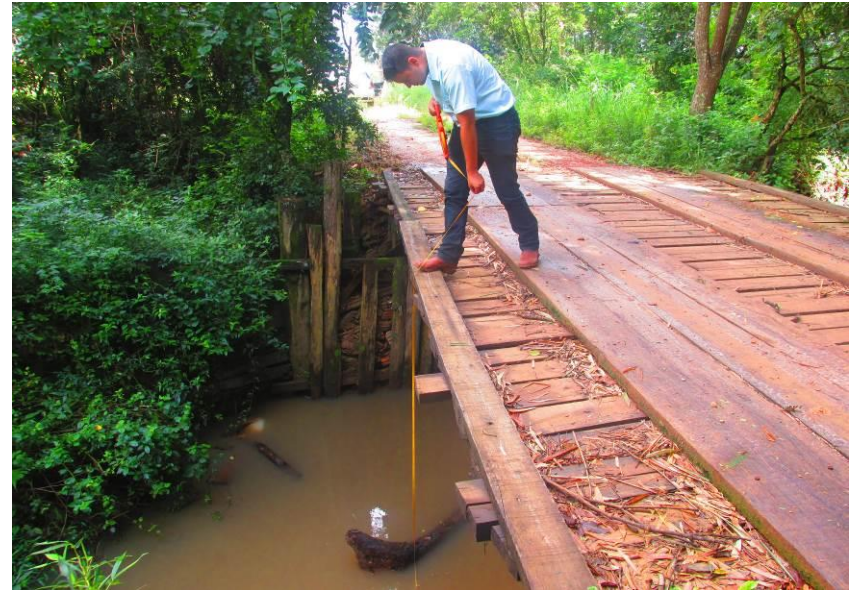
Figuras 55 e 56 – Ponte de madeira, mata ciliar bem vegetada. dimensões 9,10m de comprimento x 4,00 de largura x 3,00m altura.

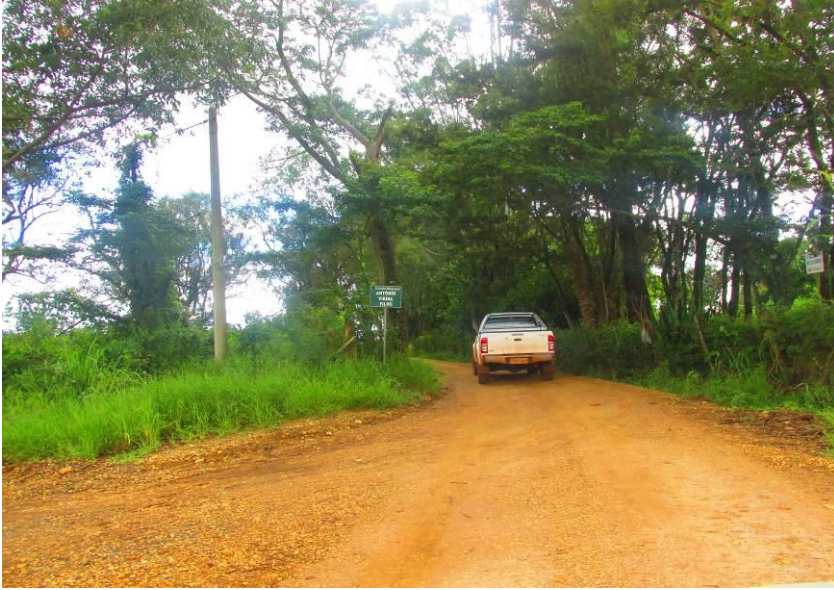
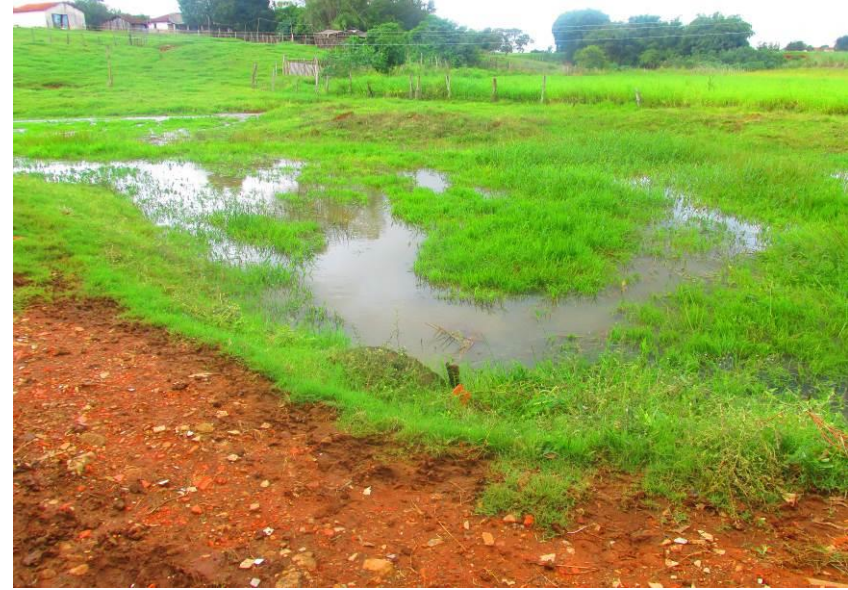
Figuras 57 e 58– início da estrada e tubulação de concreto de 1000mm.

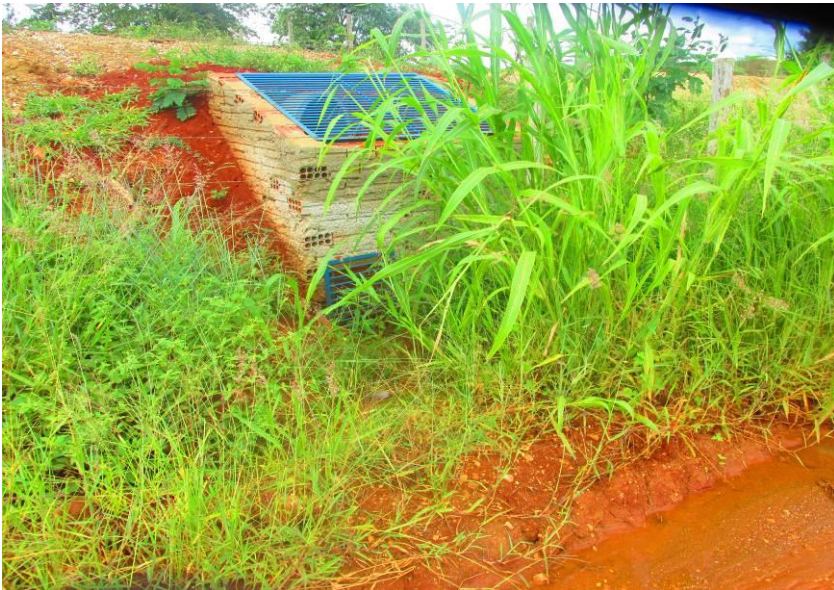
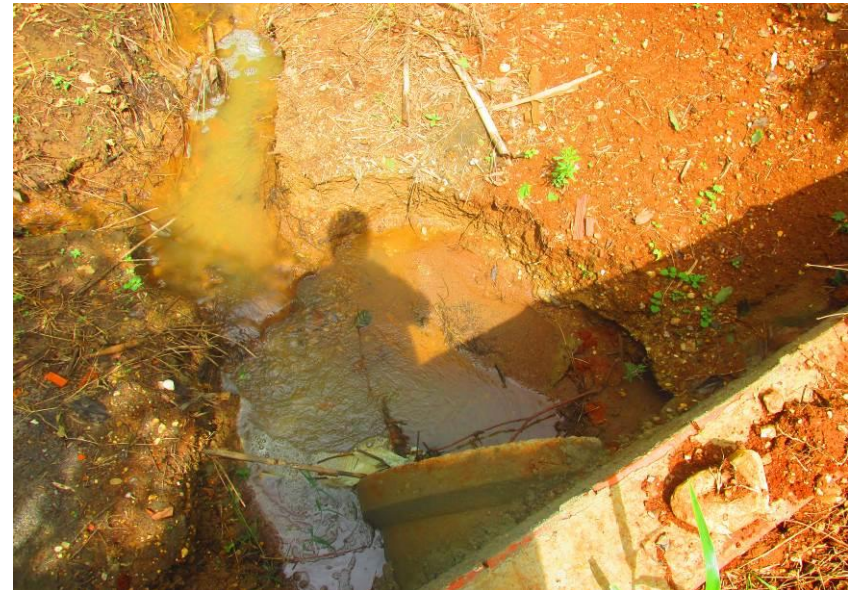
Figuras 59 e 60 – Tubulação de concreto de 600mm e tubo de concreto de 800mm..

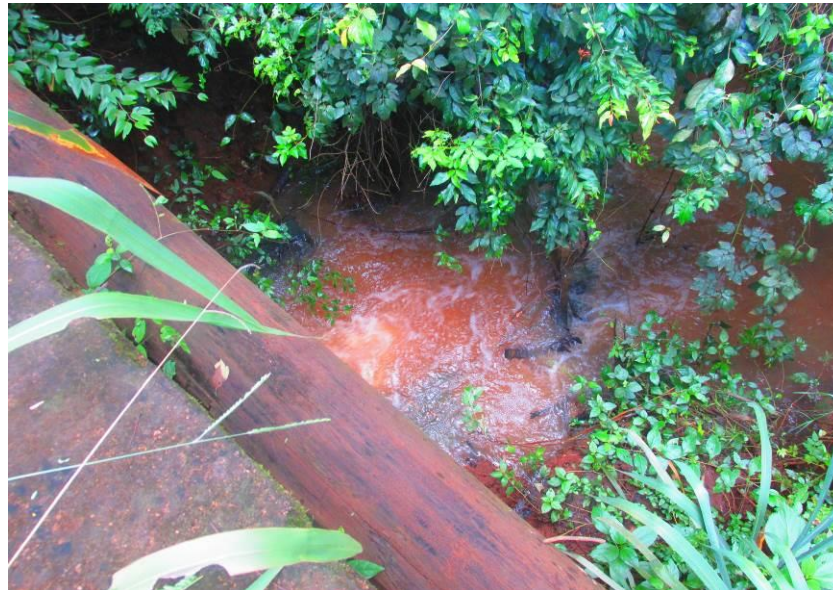
Figura 64 – Tubulação não visível.

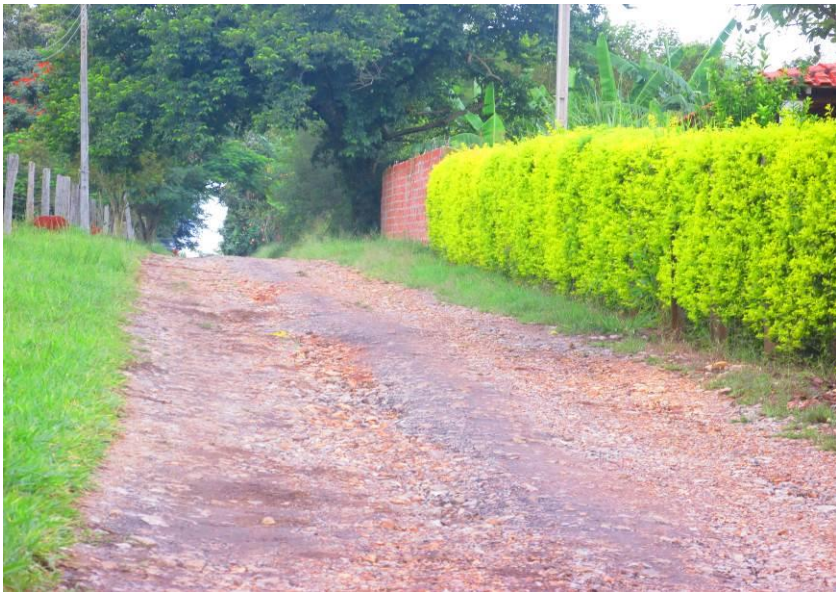
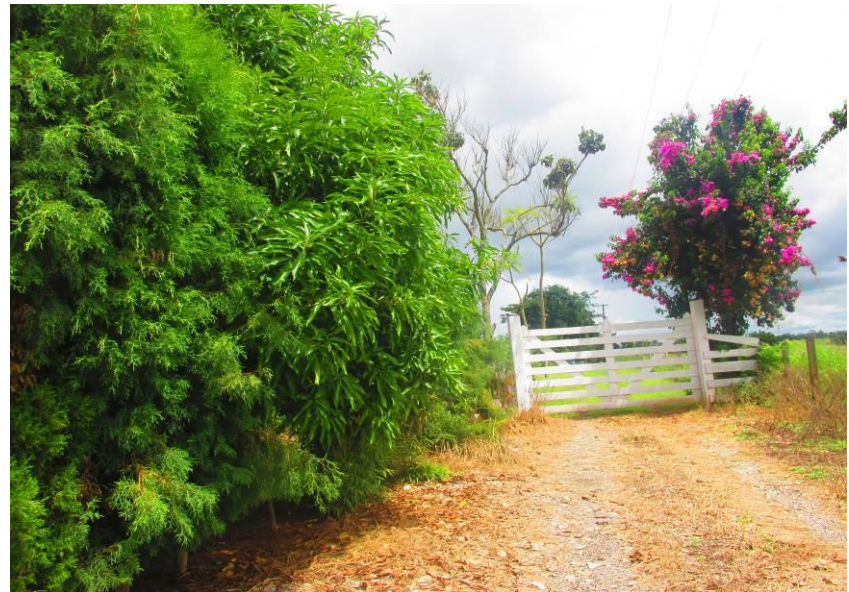
Figuras 65 e 66– Estrada com revestimento de cascalho.

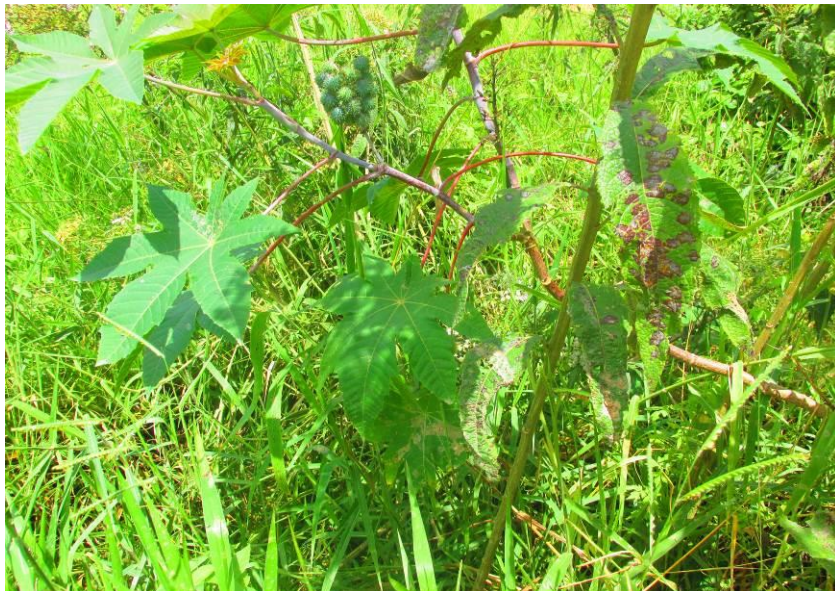
Figura 68 – Tubulação não visível.

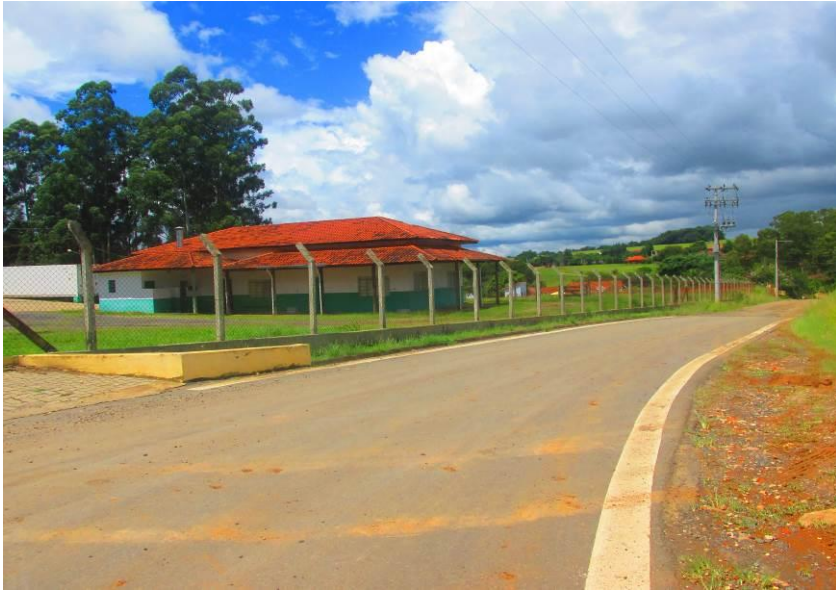
Figuras 69 e 70 – Início do trecho da estrada não pavimentado e erosão na lateral da estrada.

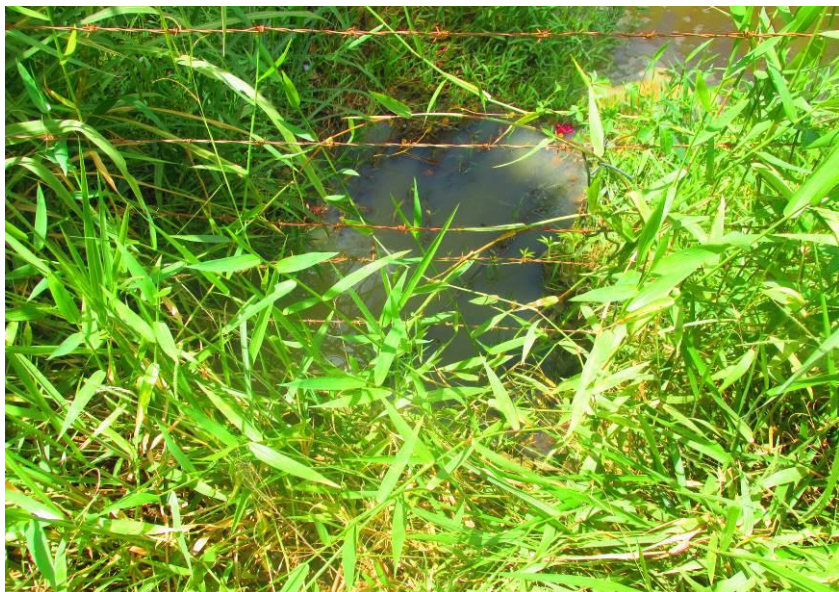
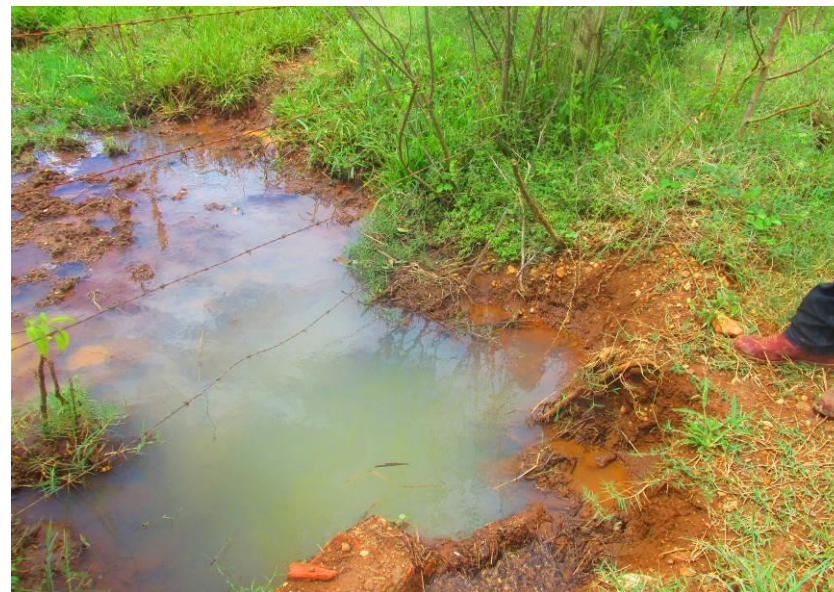
Figuras 72 e 73 – Tubulação afogada e tubo de 600mm de concreto.,.

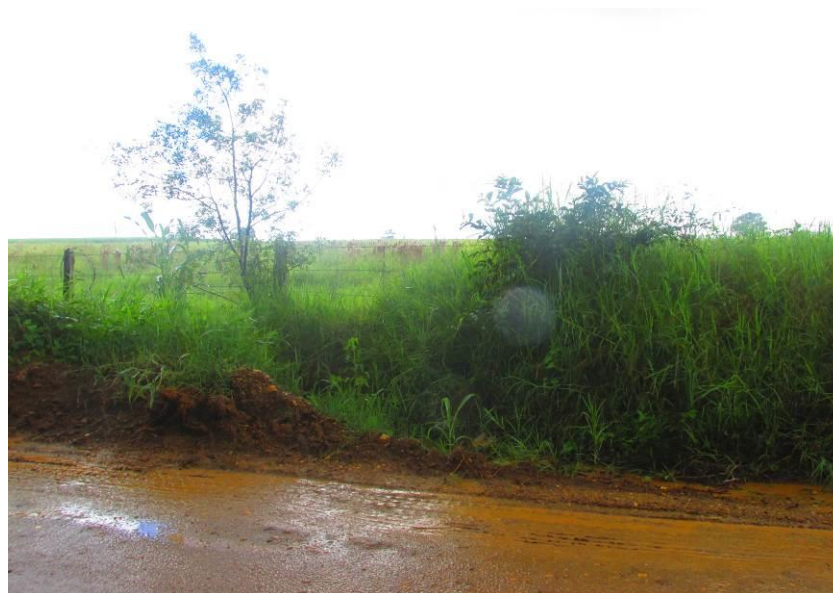
Figura 74 – Tubulação não visível.

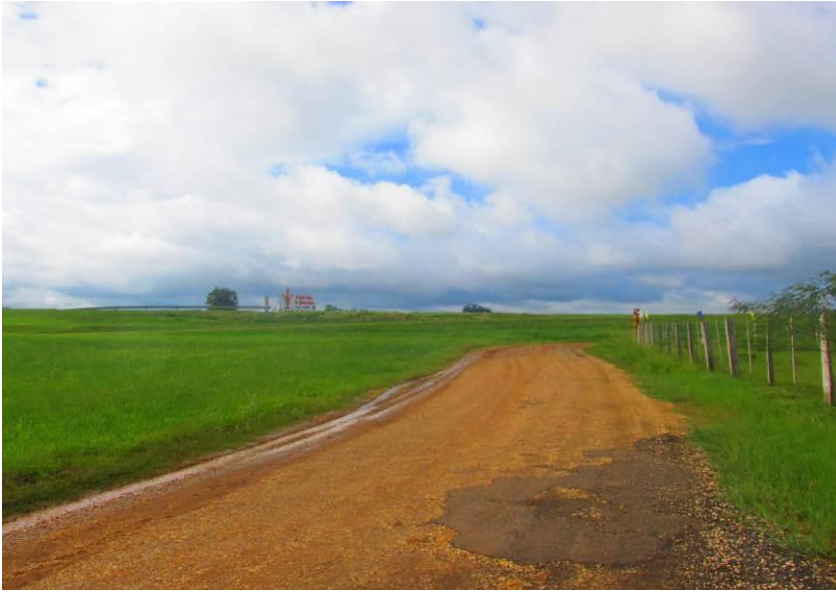
Figuras 77 e 78 – Início da estrada e processo erosivo na lateral da estrada.

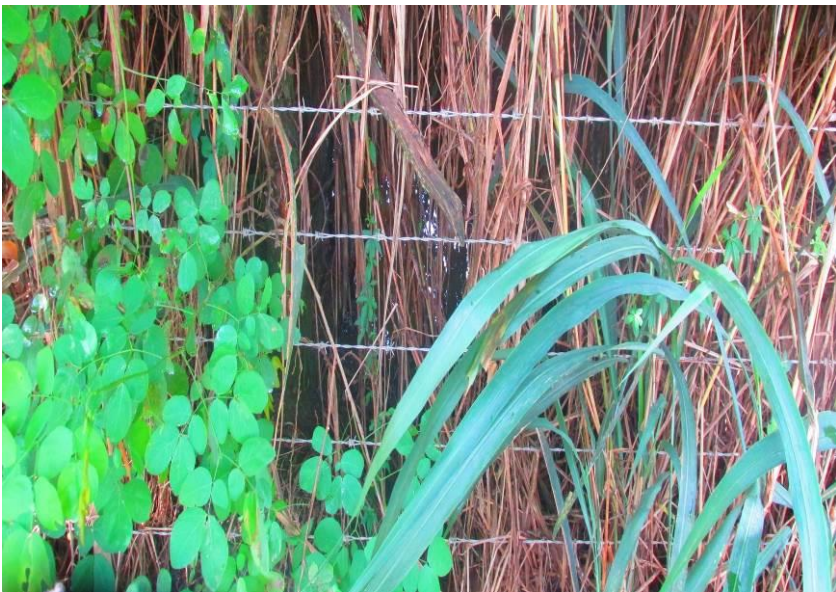
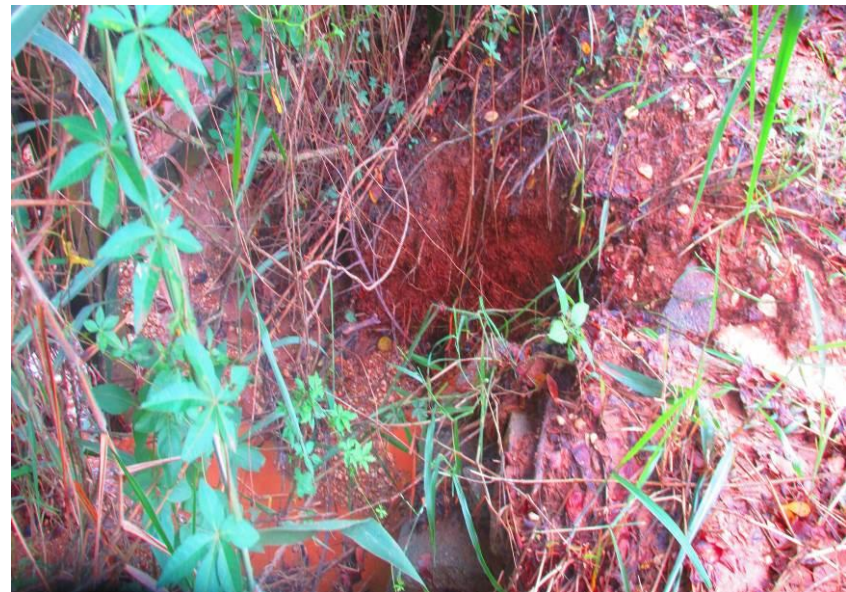
Figuras 79 e 80 – Tubulação não visível e tubulação de 600mm.

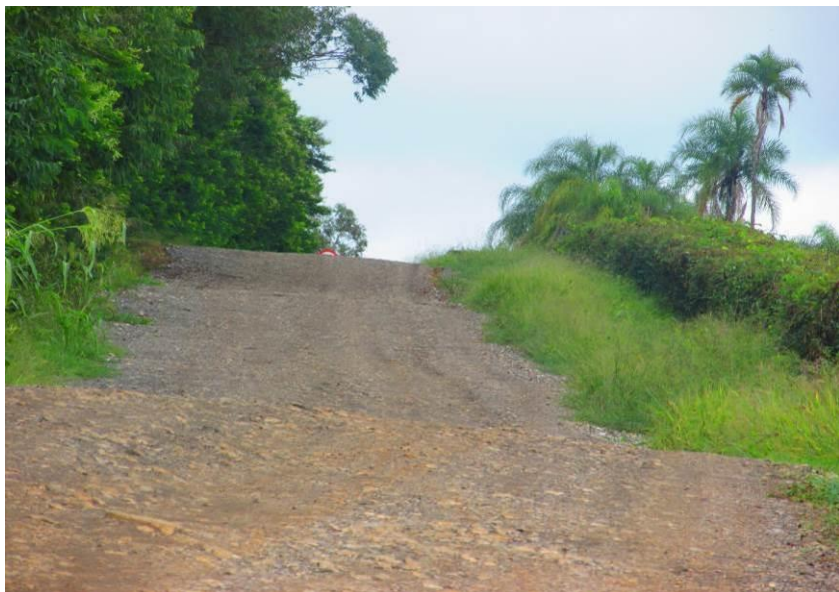
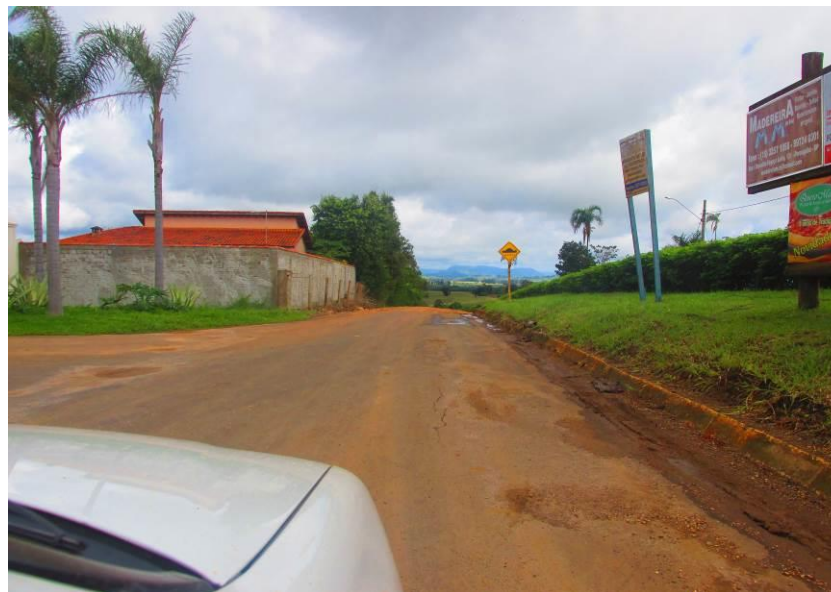
Essa estrada não teve intervenção, e recebe manutenção periódica da Prefeitura Municipal. A cultura lateral ao longo da estrada é a pastagem.. Seu traçado em maior parte encontra-se em aclave/declive. Possui lombadas insuficientes e não apresenta saídas

Figuras 83 e 84 - Trecho em aclave, final da estrada

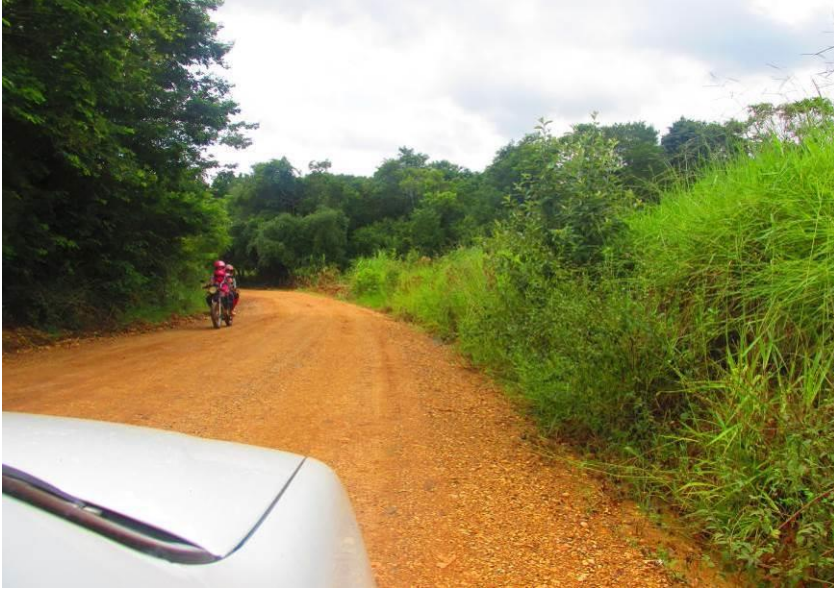
Figuras 86 e 87 – Estrada em seus aspectos gerais e tubulação assoreada.
