PLANO DIRETOR DE CONTROLE DE EROSÃO RURAL DO MUNICÍPIO DE QUADRA – SP

PLANO DIRETOR MUNICIPAL DE CONTROLE DE EROSÃO RURAL DE QUADRA – SP

MEP Consultoria e Ambiental LTDA

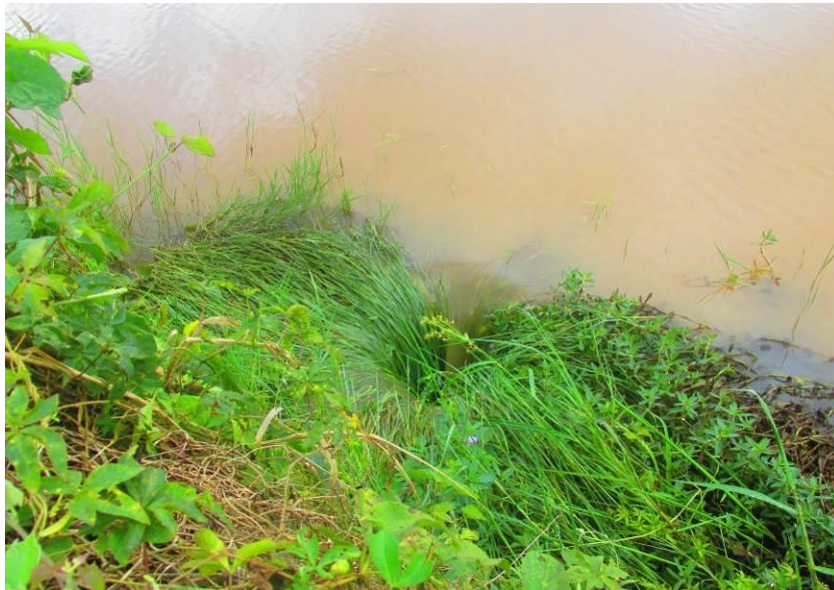
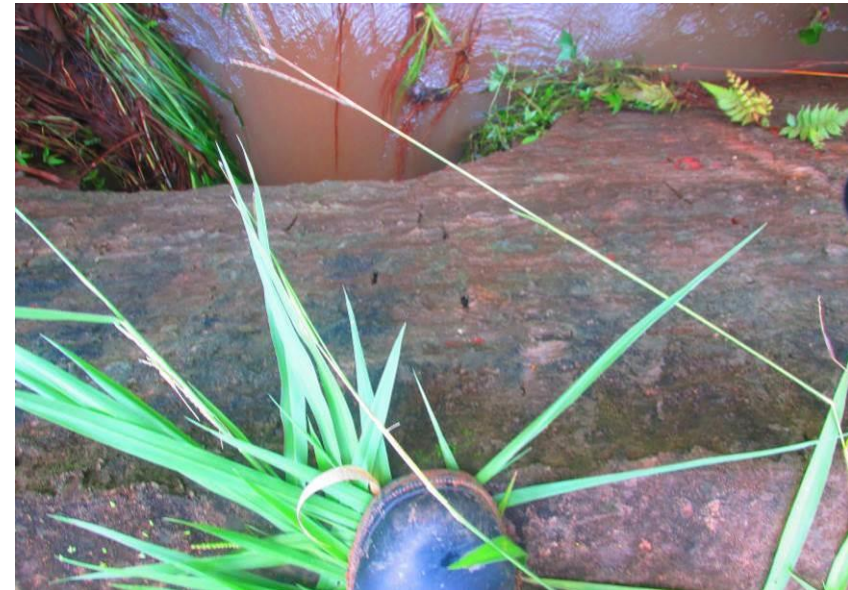
Figuras 88 e 89 – Tubulação não visível e tubo de 1500mm com mata ciliar existente.

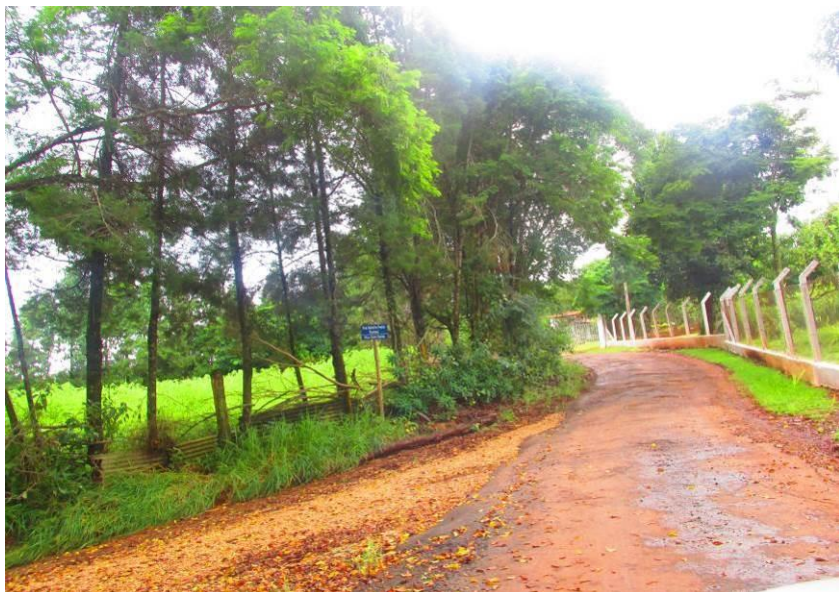
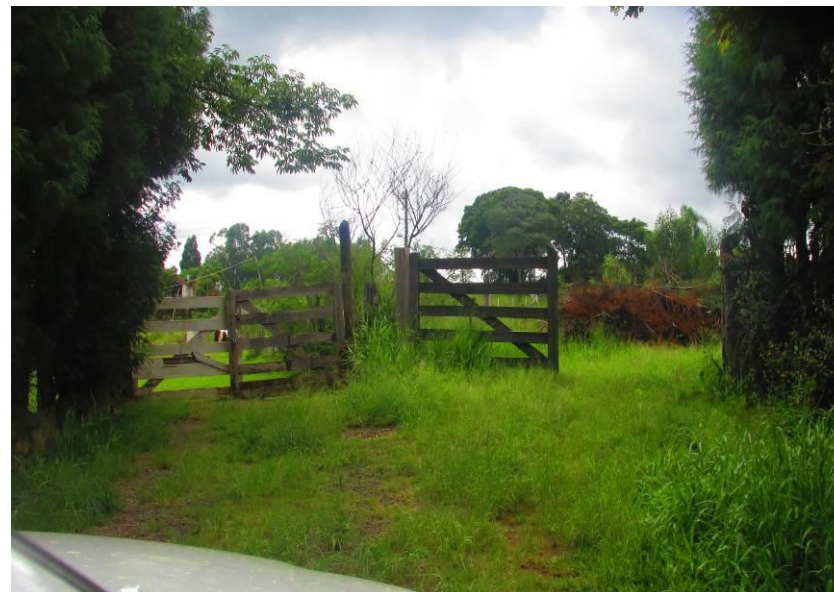
Figuras 91 e 92 – Trecho com revestimento asfáltico e final da estrada com gramíneas no leito carroçável.

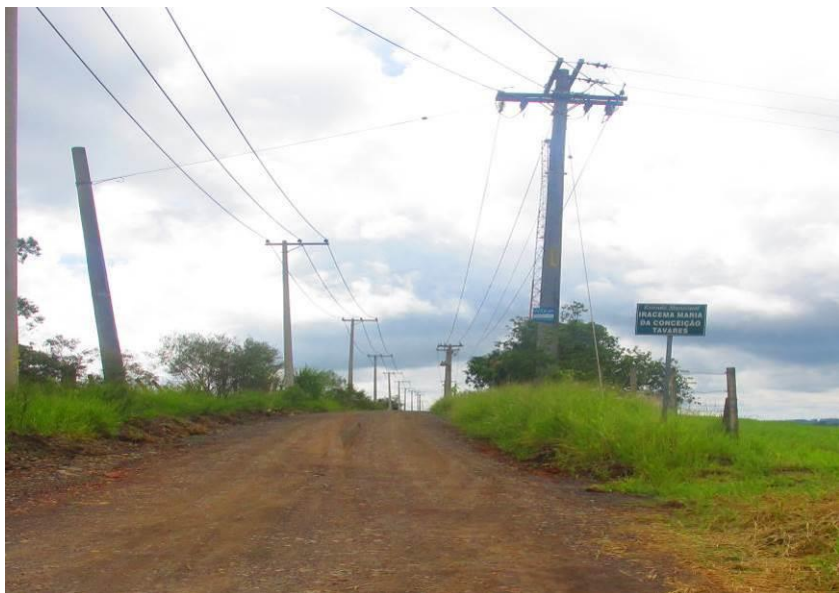
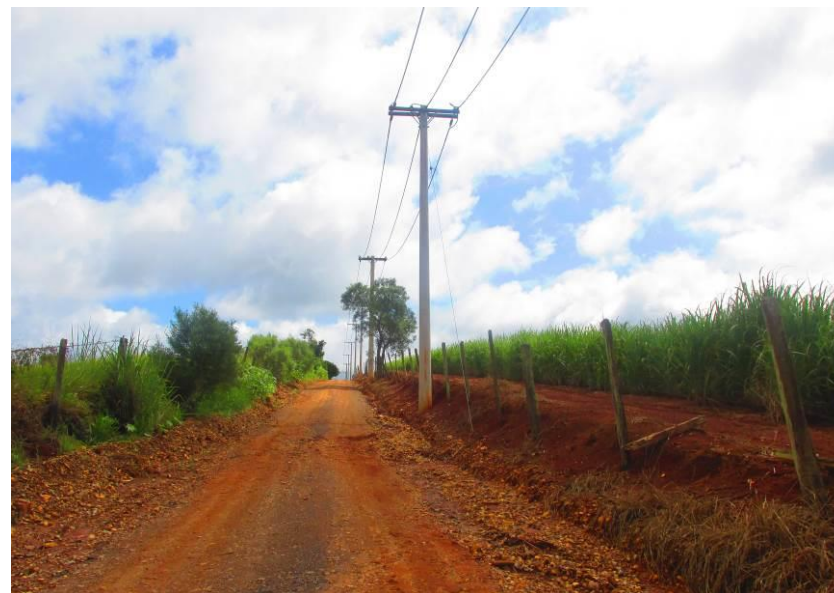
Essa estrada não teve intervenção, e recebe manutenção periódica da Prefeitura Municipal. As culturas laterais ao longo da estrada são a pastagem, eucalipto, cana e milho. Seu traçado em maior parte encontra-se em aclave/declive. Possui lombadas insuficientes e não apresenta saídas d'água. Apresenta revestimento de cascalho em poucos trechos e não uniforme. Os trechos críticos encontrados na estrada foram barrancos, atoleiros e processo erosivo na lateral da estrada.

Figuras 94 e 95 – Início da estrada em acive e trecho com erosões na lateral da estrada.

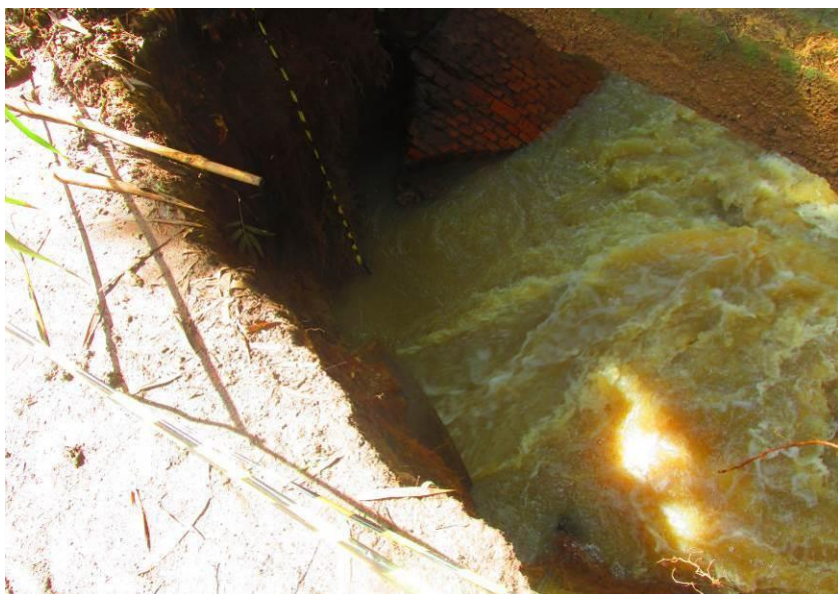
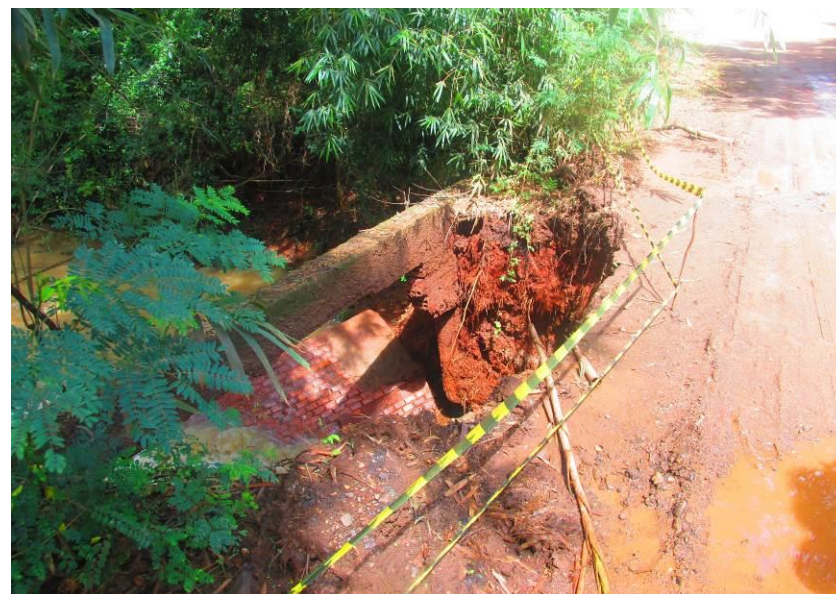
Figuras 98 e 99 – Tubulação de 1000mm de concreto, comprometida pois não atende a vazão.

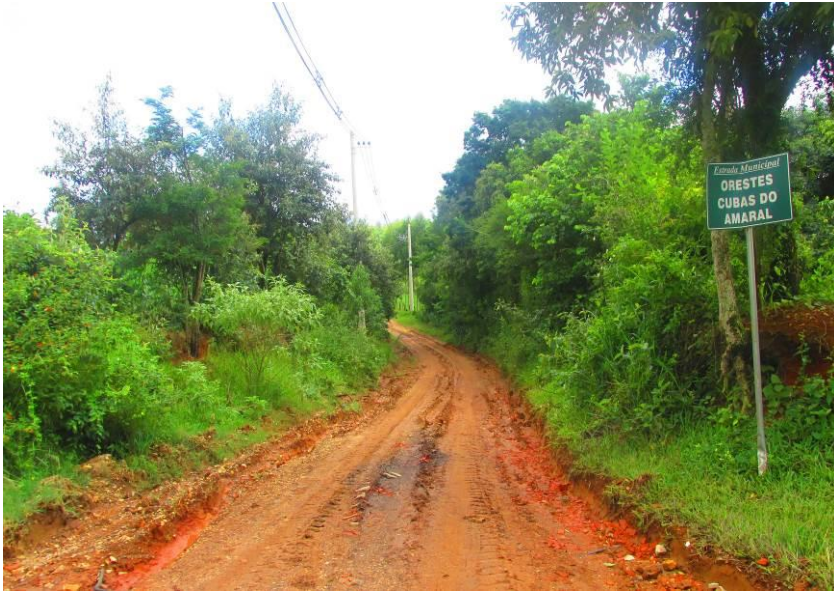
Essa estrada não teve intervenção, e recebe manutenção periódica da Prefeitura Municipal. As culturas laterais ao longo da estrada são a pastagem, e eucalipto. Seu traçado em maior parte encontra-se em aclave/declive. Possui lombadas insuficientes e não apresenta saídas d'água. Apresenta revestimento de cascalho em poucos trechos e não uniforme. Os trechos críticos encontrados na estrada foram barrancos e processo erosivo na lateral da estrada.

Figuras 100 e 101 – Processos erosivos na lateral da estrada e passagem d'água sobre o leito.

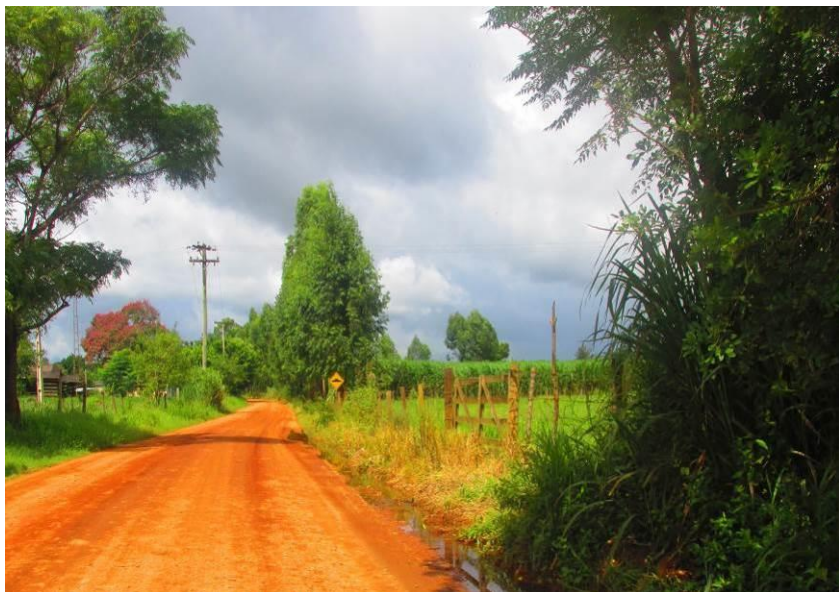
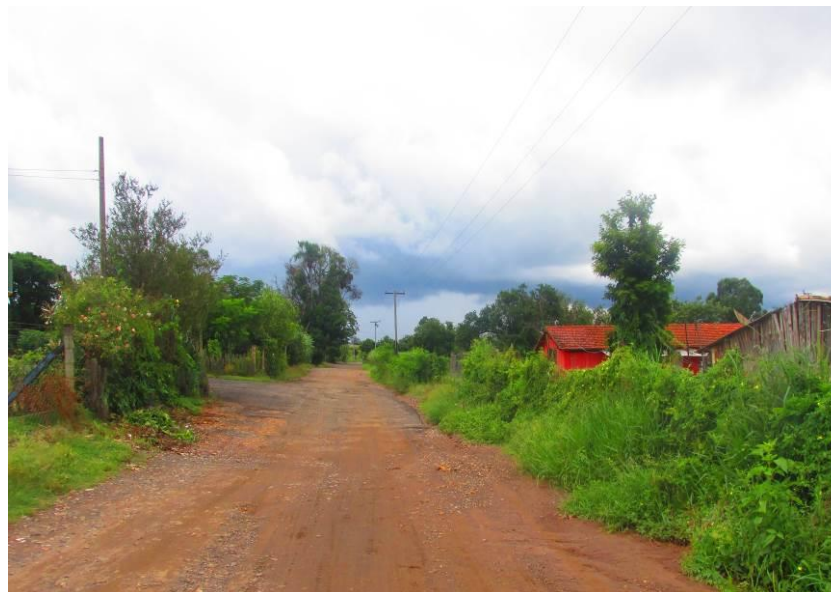
Figuras 103 e 104 – Estrada em seus aspectos gerais

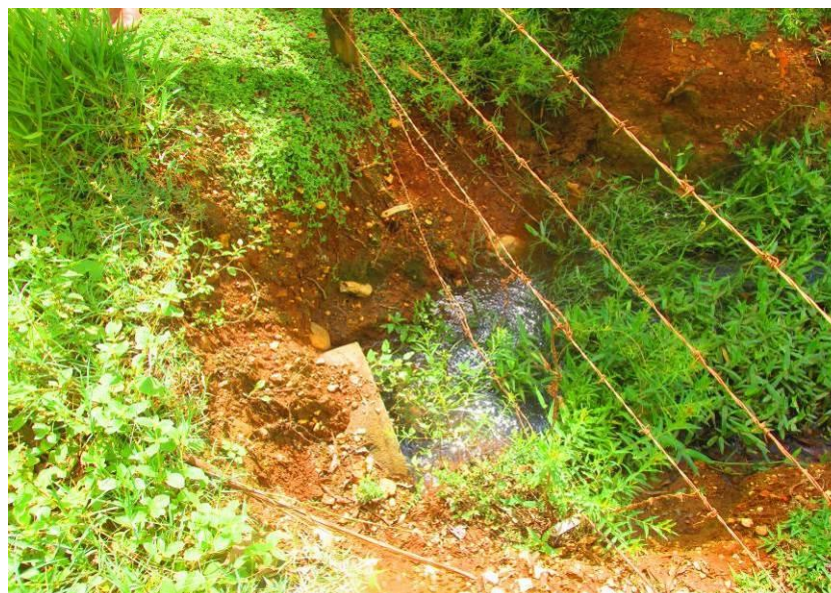
Figuras 105 e 106 – Ponte de madeira com 14,90m de comprimento x 5,00m de largura x 4,20m de altura e tubulação de 600mm.

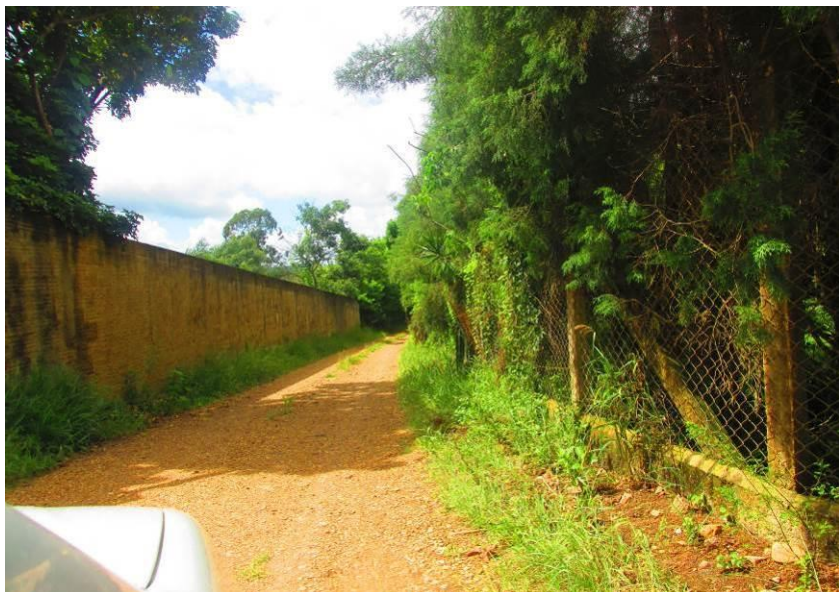
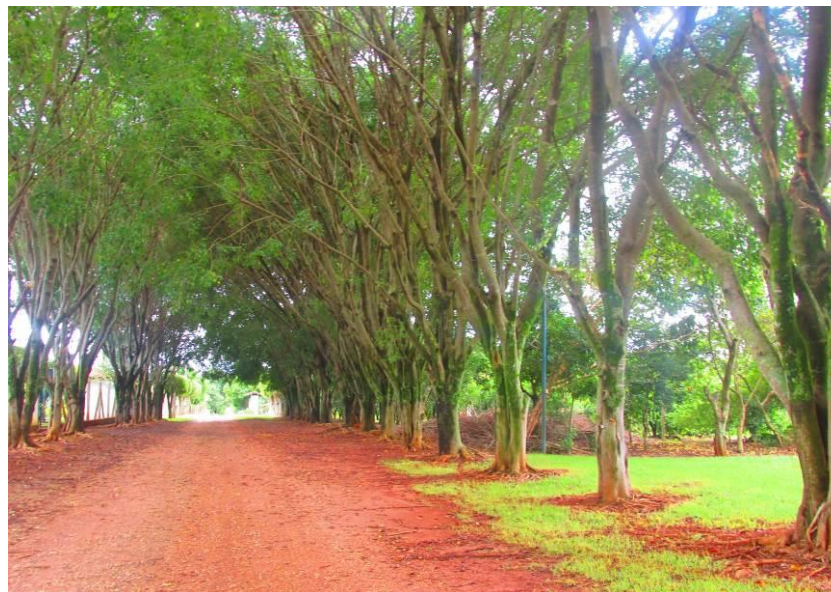
Figuras 107 e 108 – Estrada em seus aspectos gerais

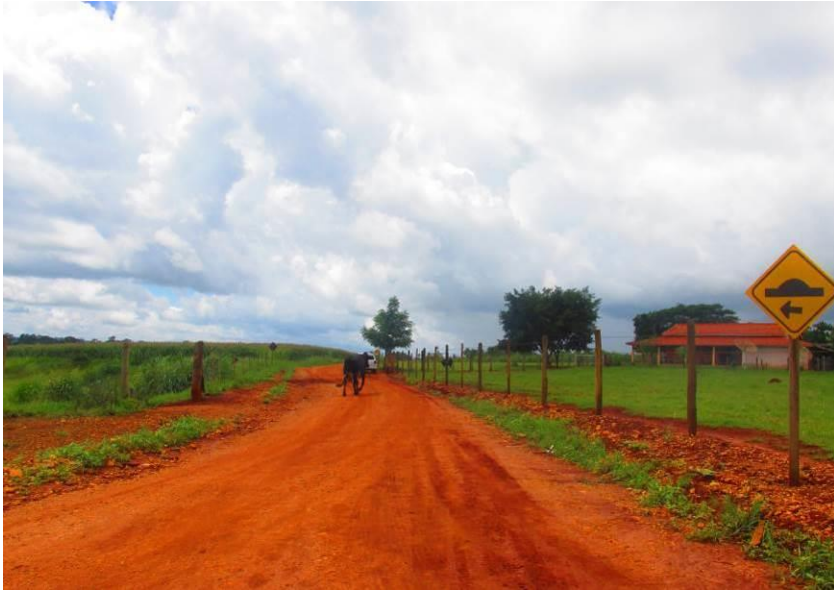
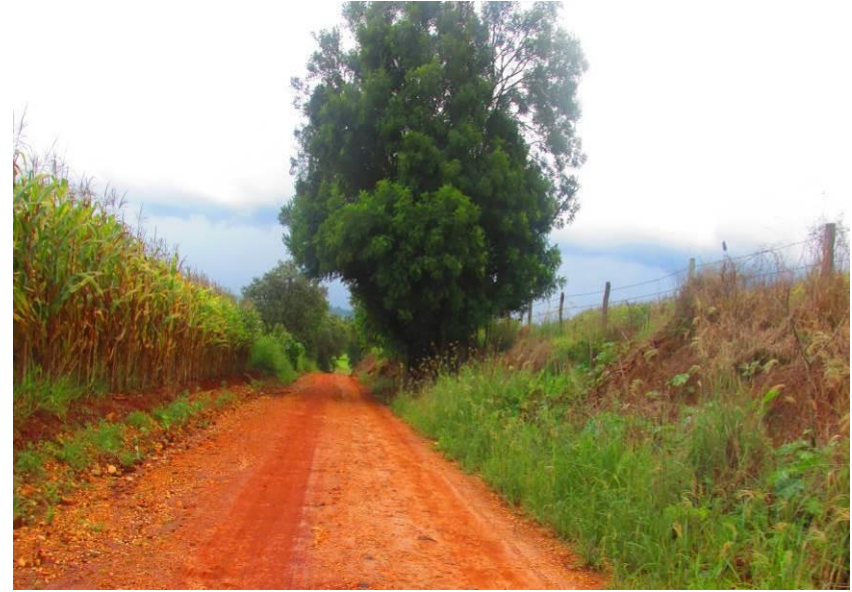
Figuras 112 e 113 – Estrada em seus aspectos gerais.

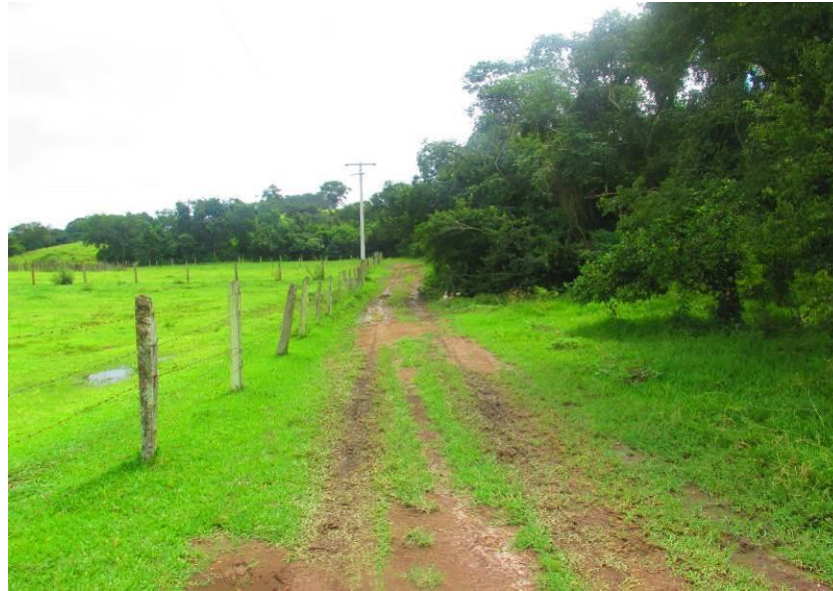
Figura 115 – Gramíneas no leito carroçável

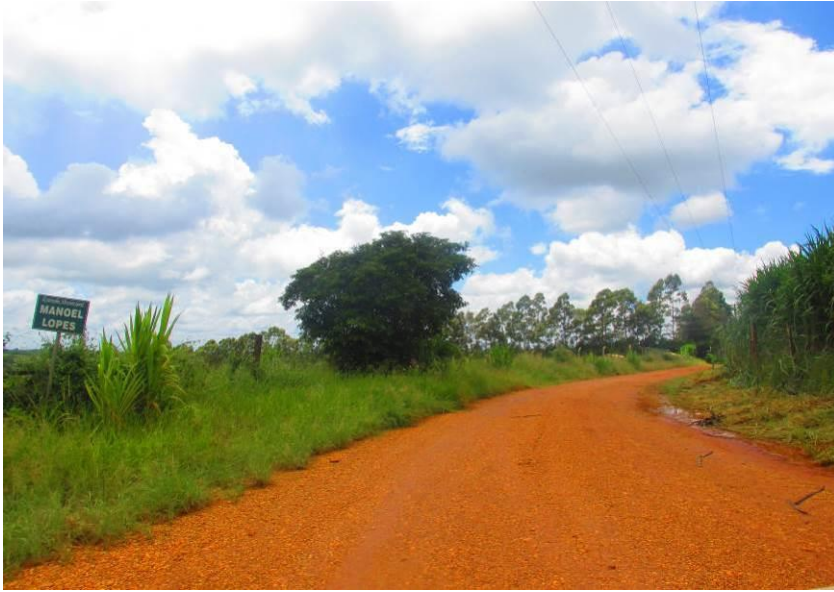
Essa estrada não teve intervenção, e recebe manutenção periódica da Prefeitura Municipal. As culturas laterais ao longo da estrada são a pastagem, milho e cana. Seu traçado em maior parte encontra-se em auge/declive. Possui lombadas insuficientes e não apresenta saídas d'água. Apresenta revestimento de cascalho em poucos trechos e não uniforme. Os trechos críticos apresentados foram barrancos, atoleiros e passagem d'água.

Figuras 117 e 118 – Início da estrada e trecho com passagem d'água sobre o leito carroçável

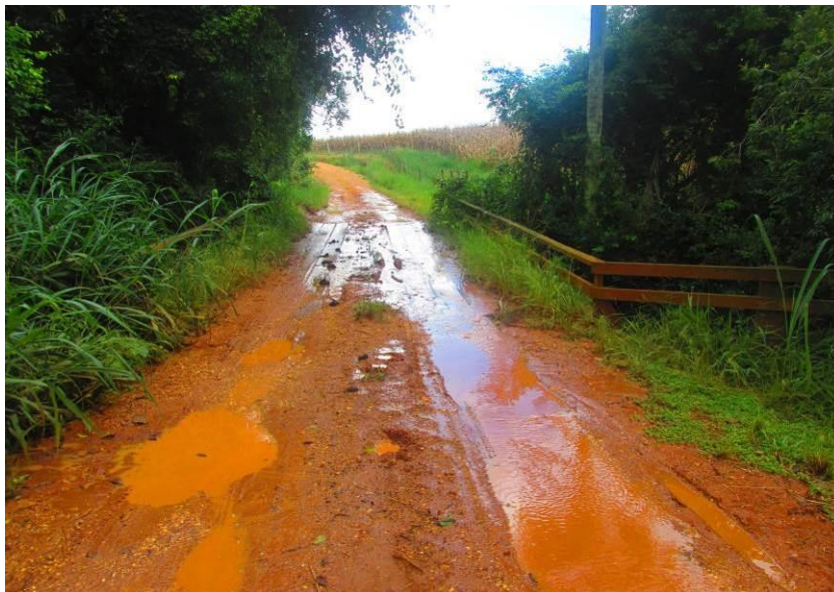
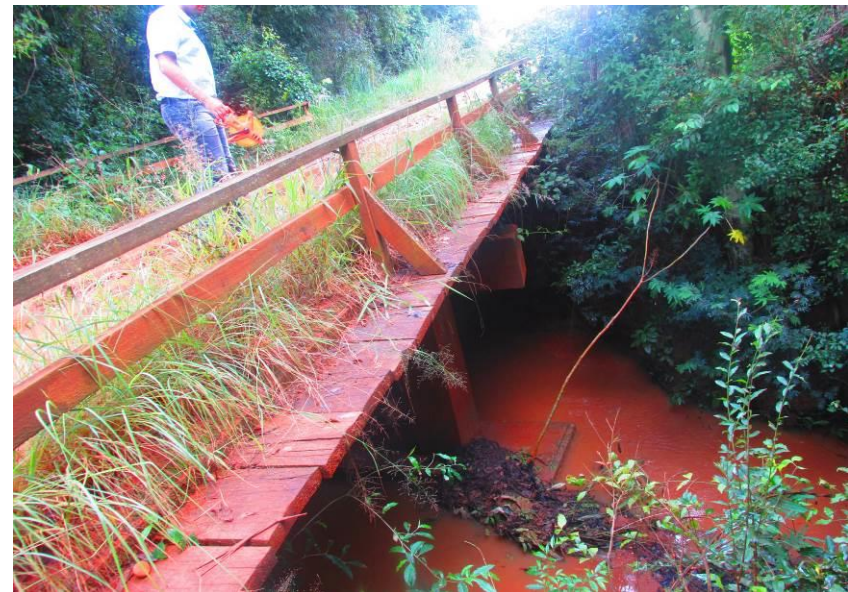
Figuras 119 e 120 – Ponte de madeira. Dimensões 12,20m de comprimento x 4,80m de largura x 3,30m de altura.

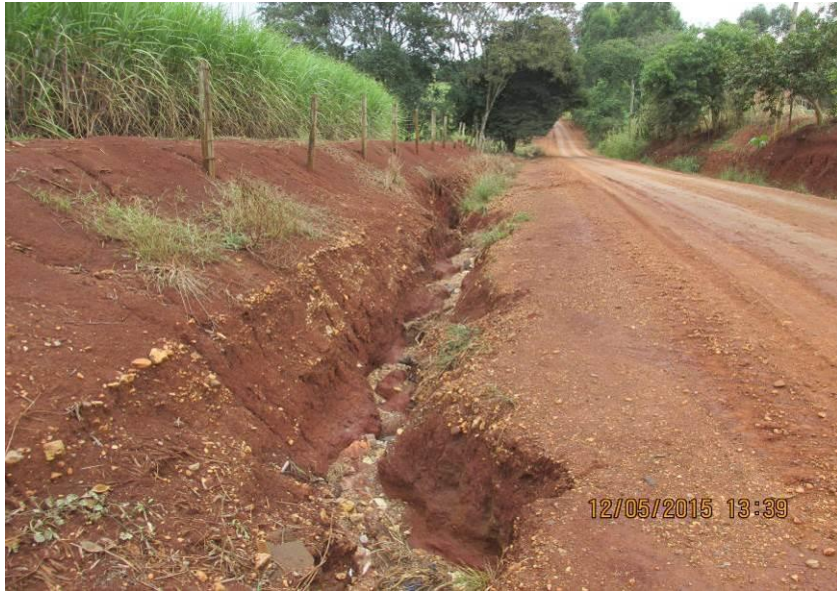
Figuras 121 e 122 – Erosão na lateral da estrada e trecho encaixado entre barrancos.

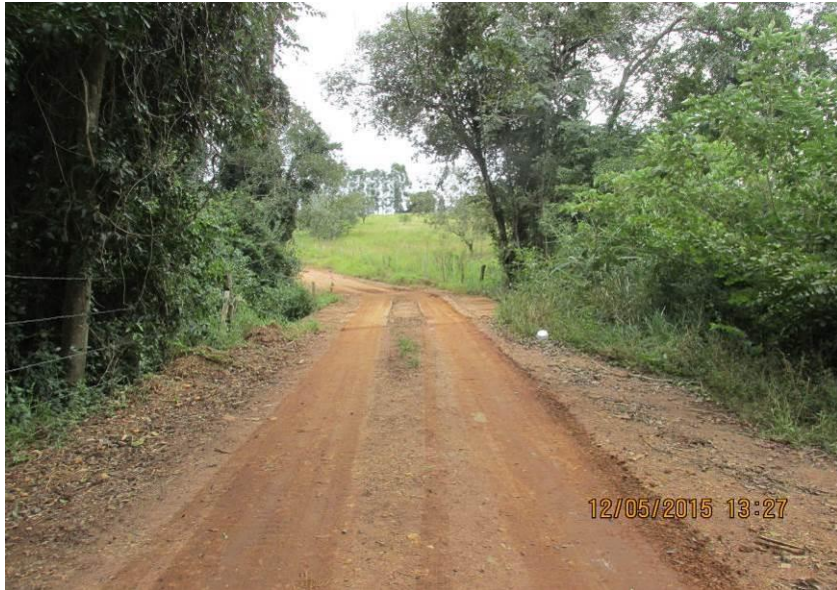
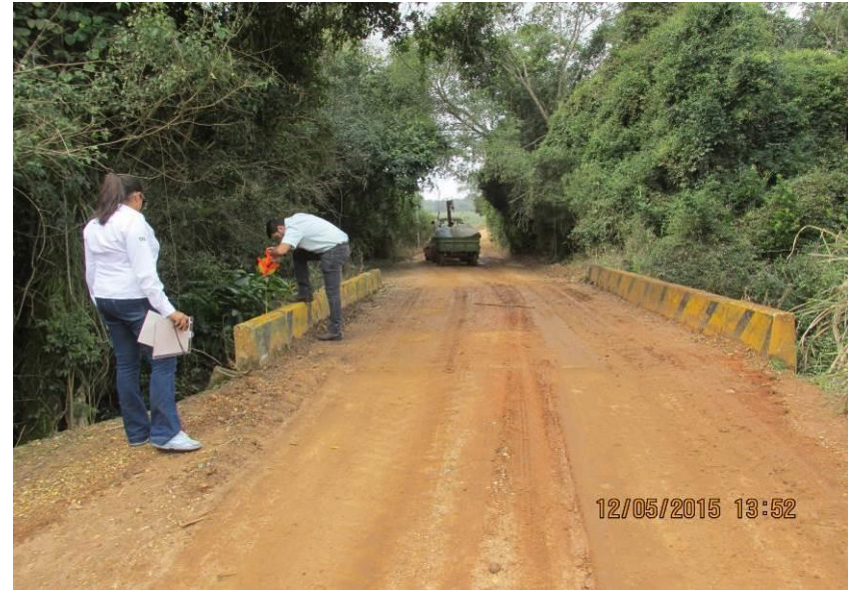
Figuras 123 e 124 – Trecho sem revestimento e erosão na lateral da estrada.

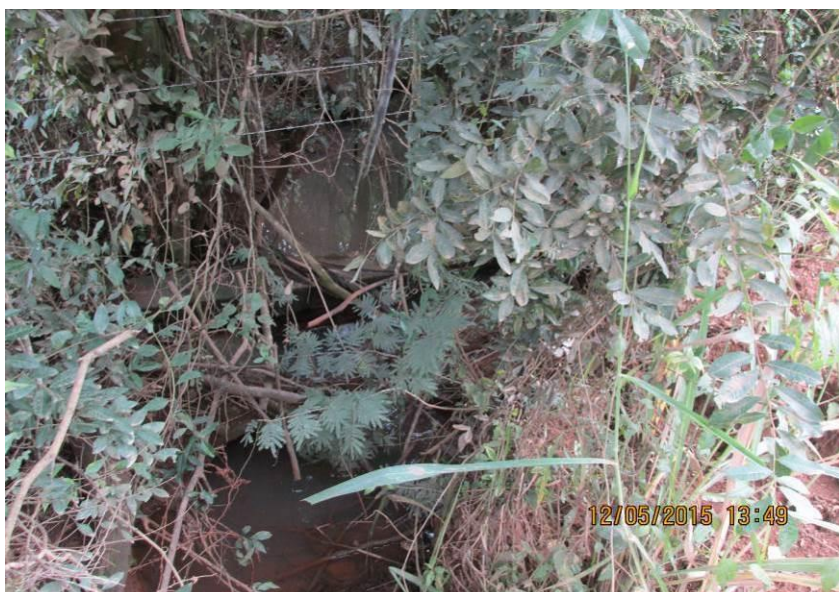
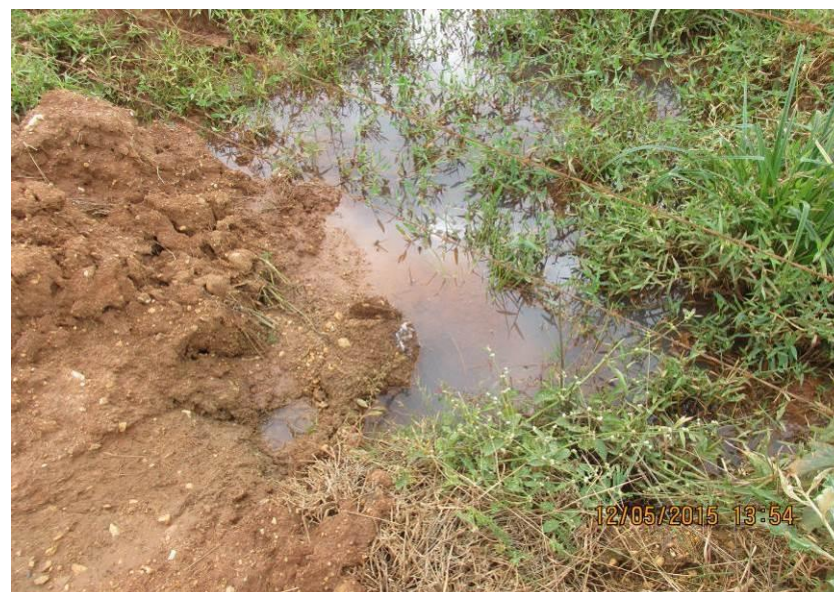
Figuras 129 e 130– Tubulação de concreto de 1000mm e tubulação não identificada por apresentar cobertura por gramíneas.

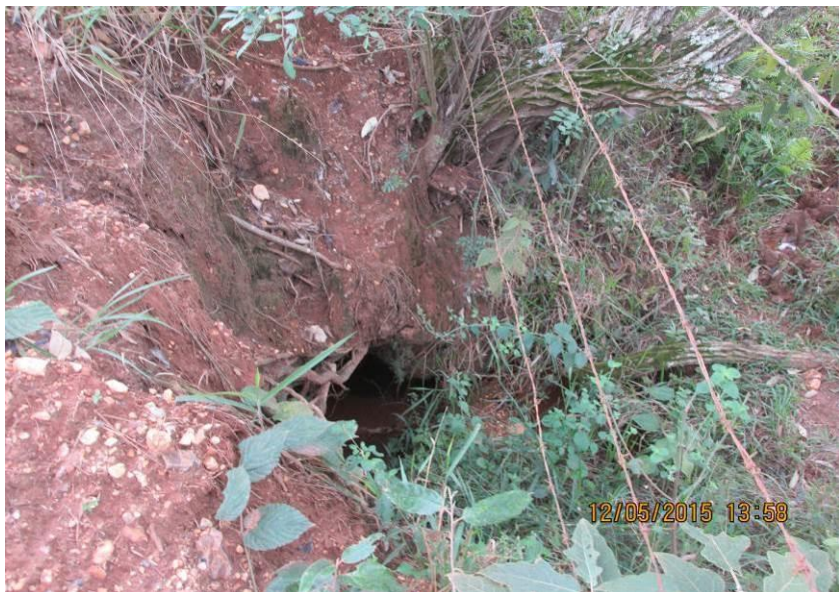
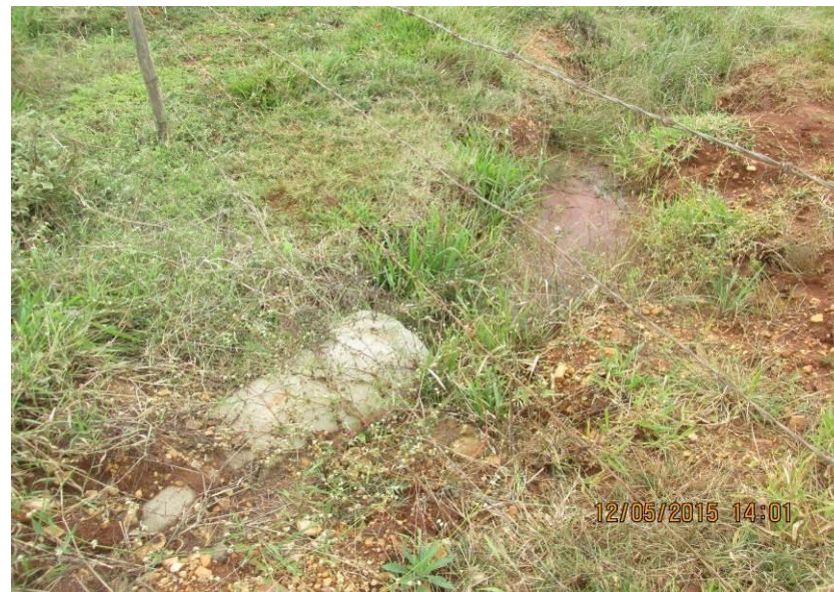
Figuras 131 e 132– Tubulação de concreto de 800mm e tubulação totalmente assoreado.

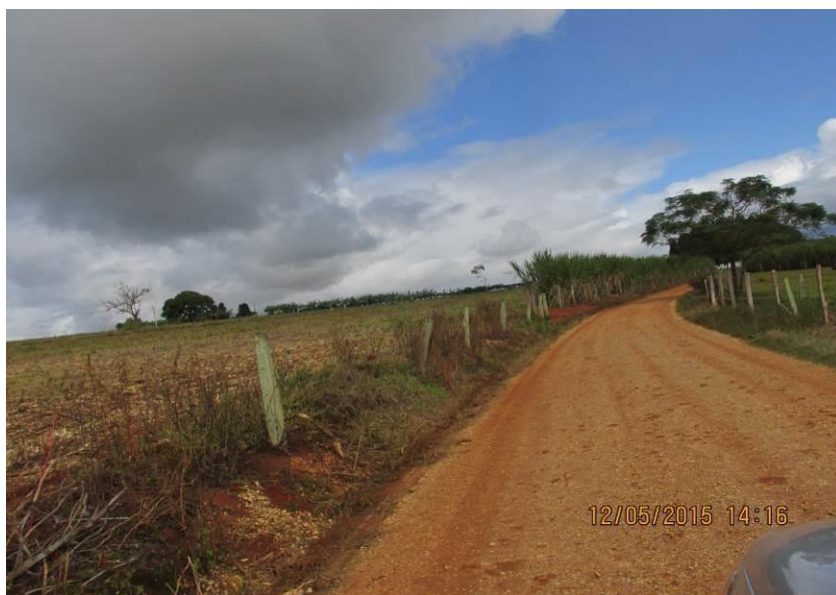
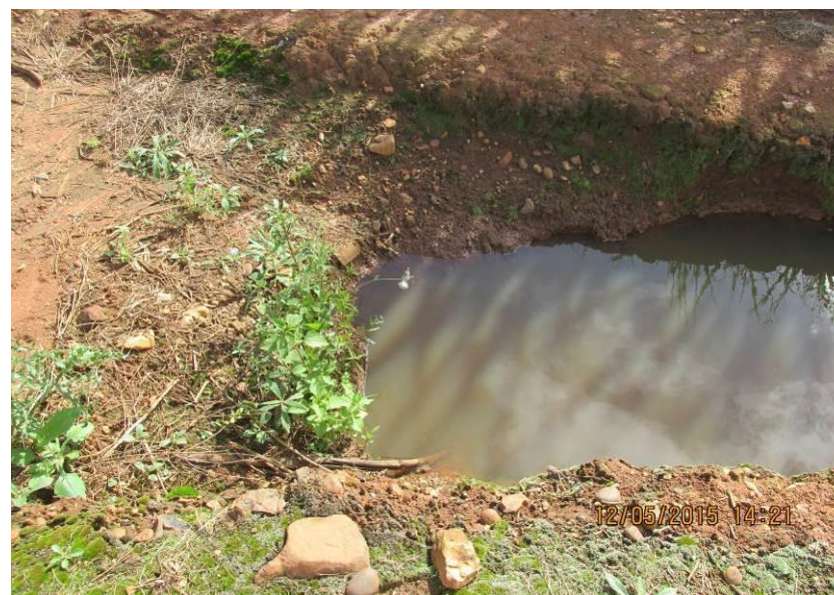
Figuras 136 e 137– Trecho da estrada sem saídas d' água e tubulação de concreto de 400mm.

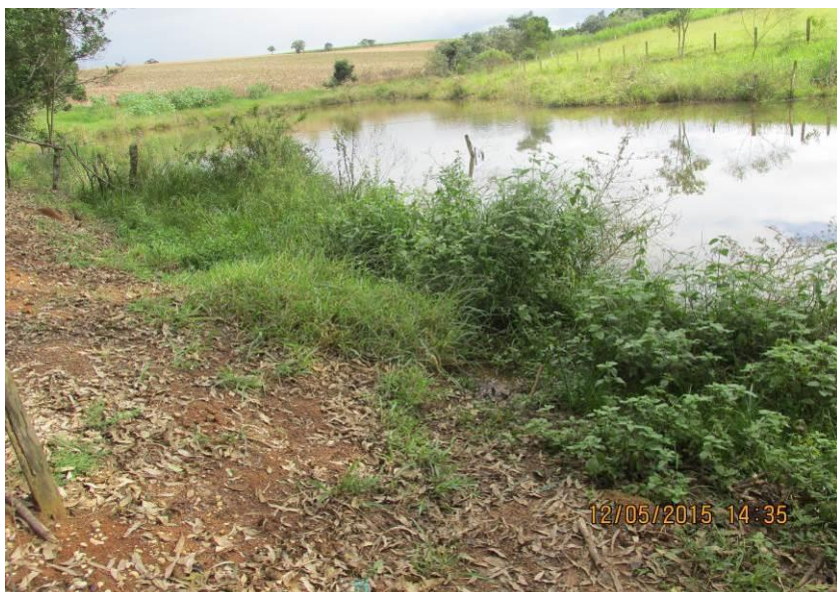
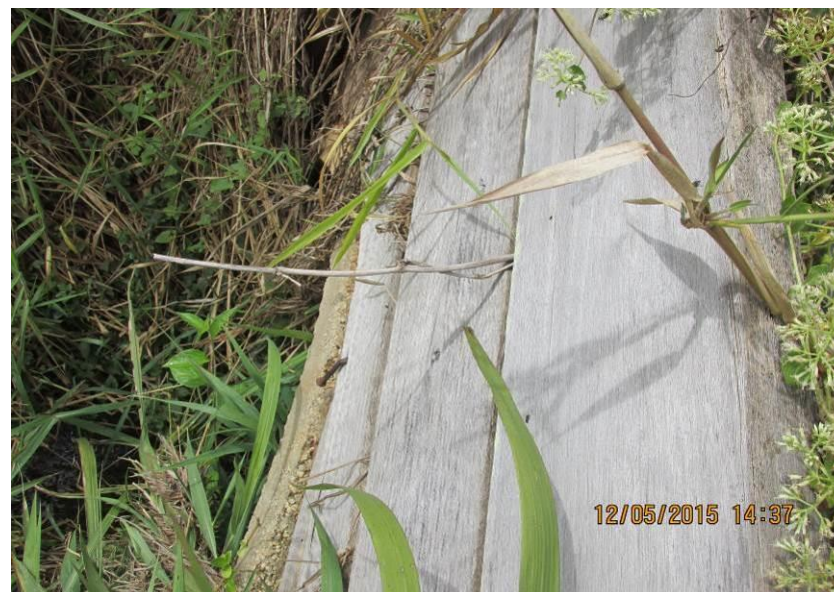
Figuras 140 e 141– Tubulação de concreto de 800mm parcialmente vegetada e tubulação de concreto de 1500mm.

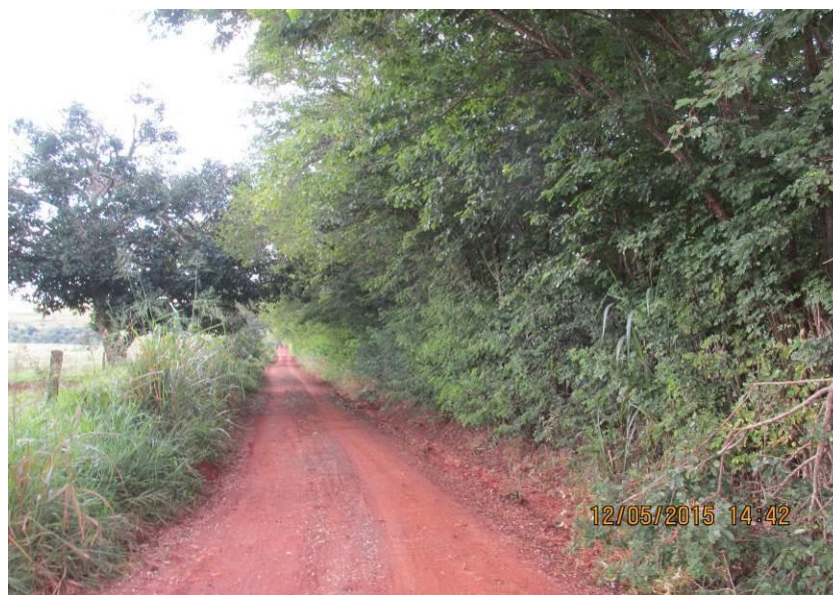
Estrada municipal não pavimentada, tem início na estrada municipal José Vieira de Camargo (coordenada x: 810181.7141 e y: 7421822.554) e termina na estrada municipal João Rodrigues Valente (coordenada x: 810940.415 e y: 7422326.4058). Essa estrada não teve intervenção e atualmente recebe manutenção periódica da Prefeitura Municipal. A cultura lateral ao longo da estrada é pastagem. Seu traçado em maior parte encontra-se em aclave/declive. Possui lombadas insuficientes e não apresenta saídas d'água. Apresenta revestimento de cascalho em poucos trechos e não uniforme. O trecho crítico encontrado na estrada é trecho estreito.

Figura 142 – Trecho estreito

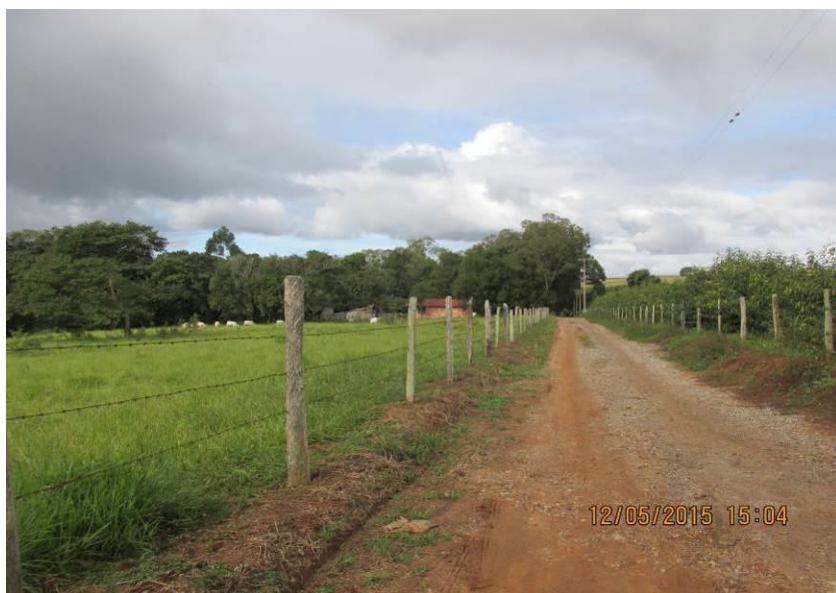
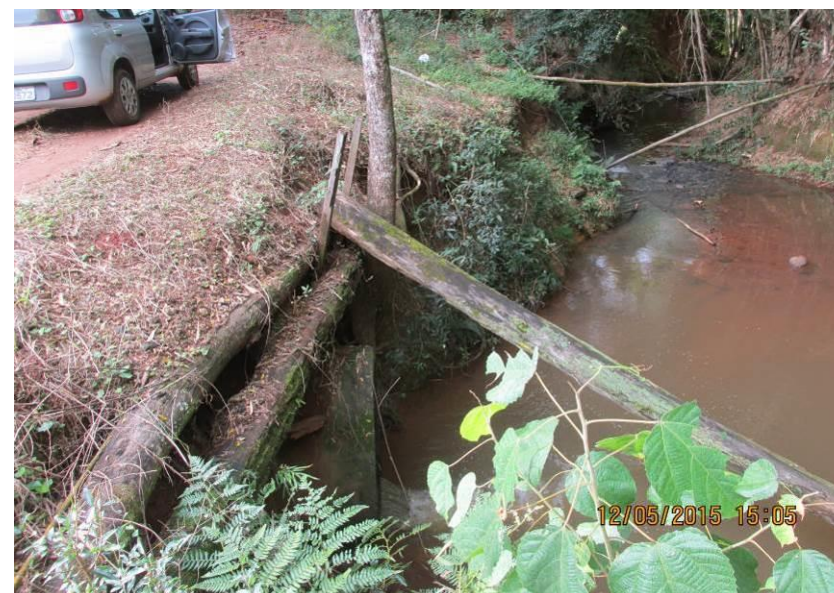
Figuras 147 e 148- Trecho da estrada sem sistema de drenagem e tubulação de concreto com diâmetro de 1500mm.

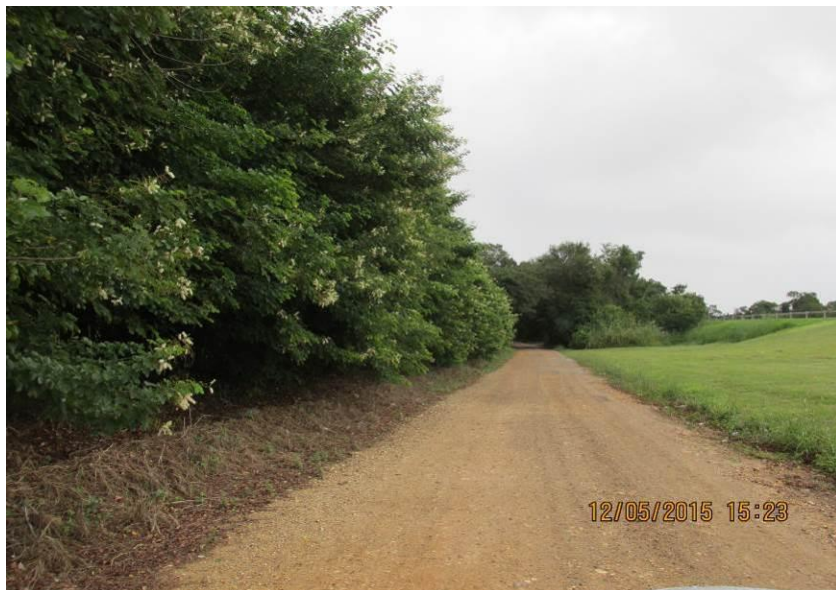
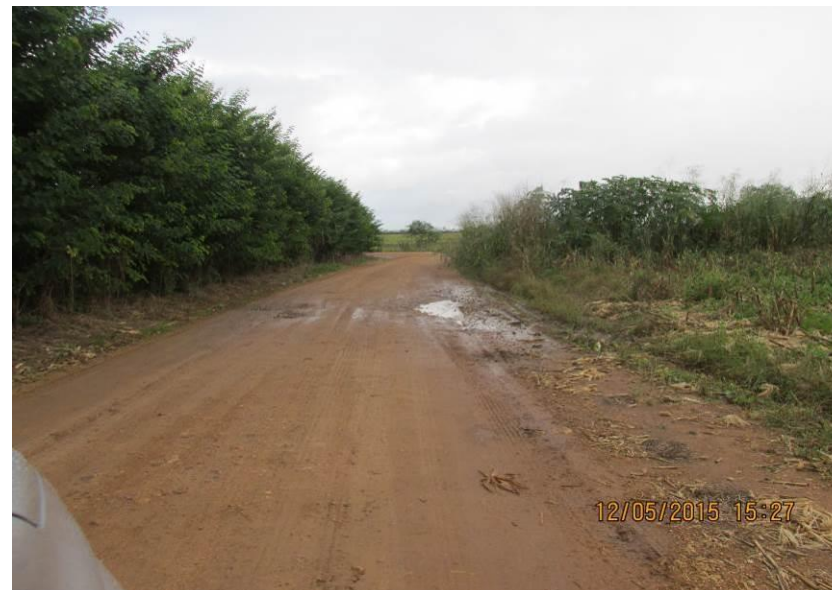
Figuras 149 e 150– Trecho sem saída d'água acarretando em formação de atoleiro na estrada.

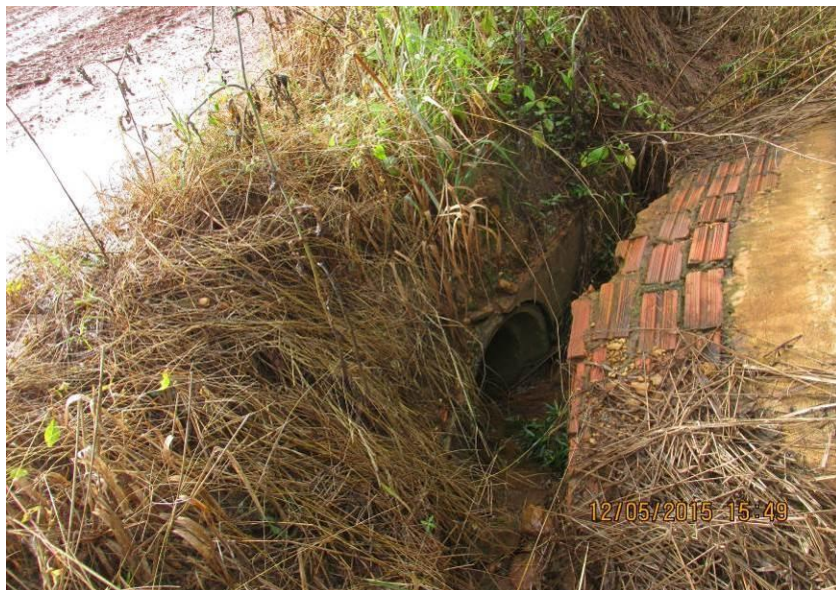
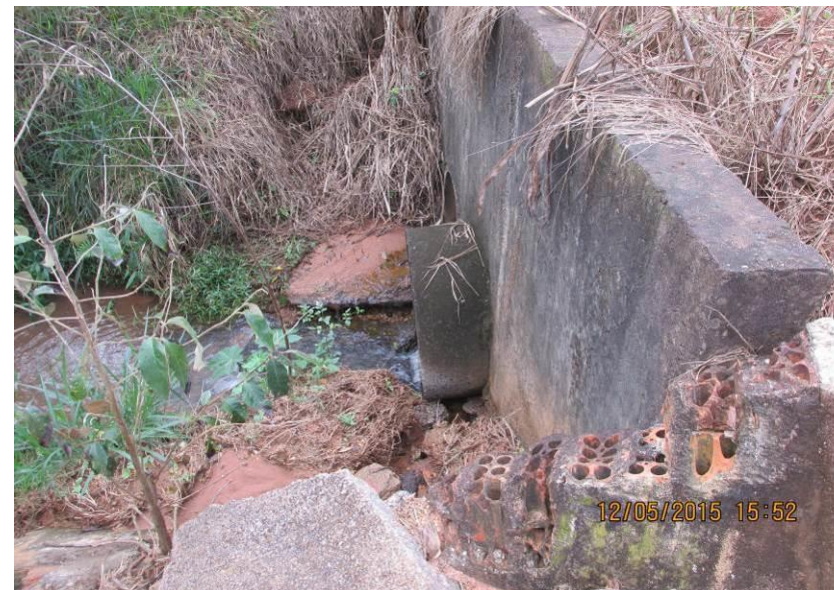
Figuras 153 e 154– Tubulação de concreto de 600mm com a ala de saia solapada e tubulação de concreto de 400mm.

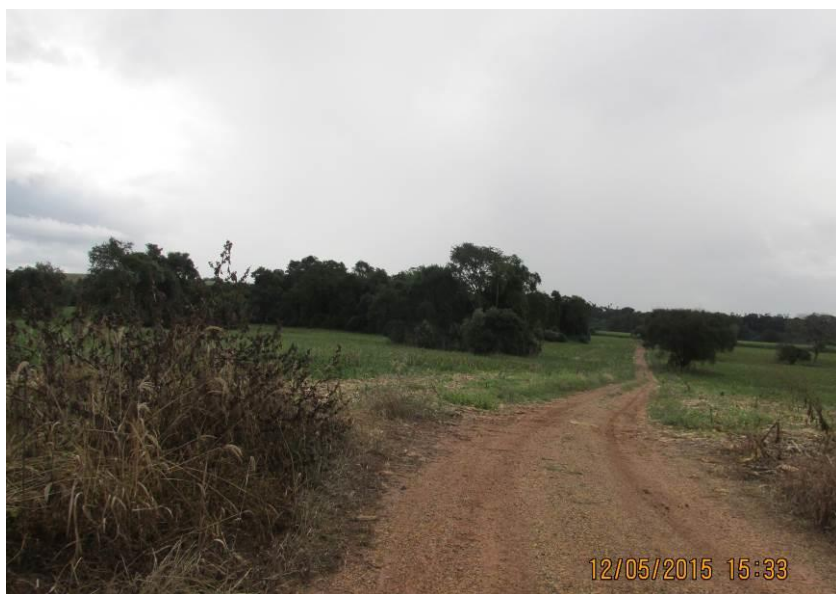
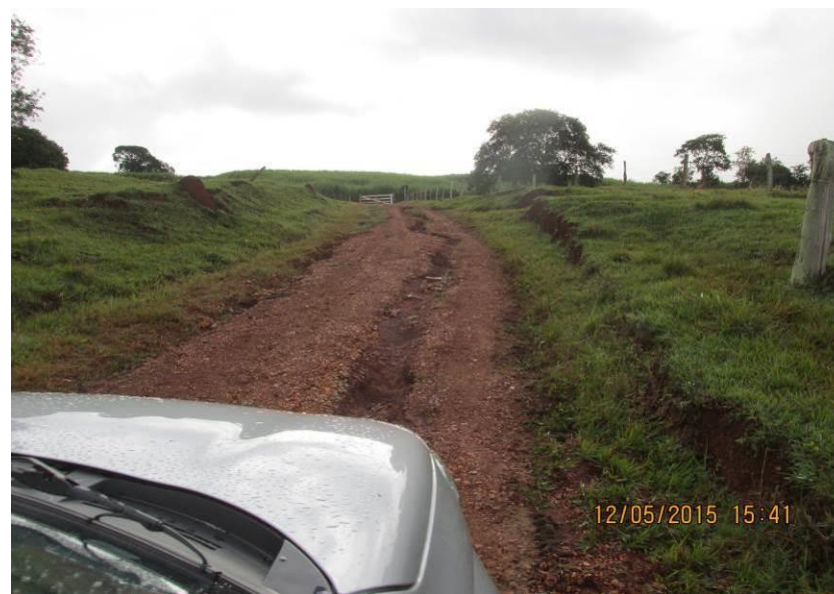
Figuras 158 e 159 – Trecho da estrada com presença de revestimento de cascalho e erosão no leito carroçável.

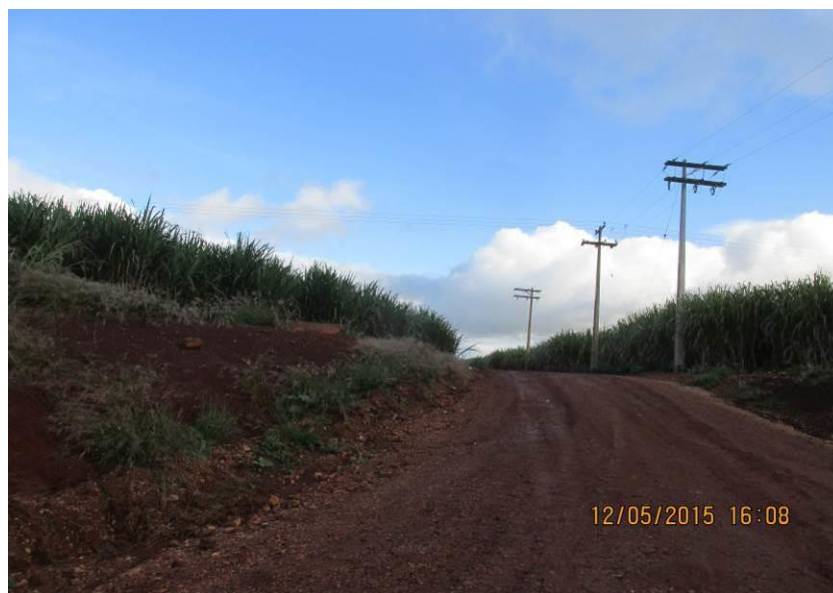
Figura 160 – Trecho em aclave com pouco revestimento.

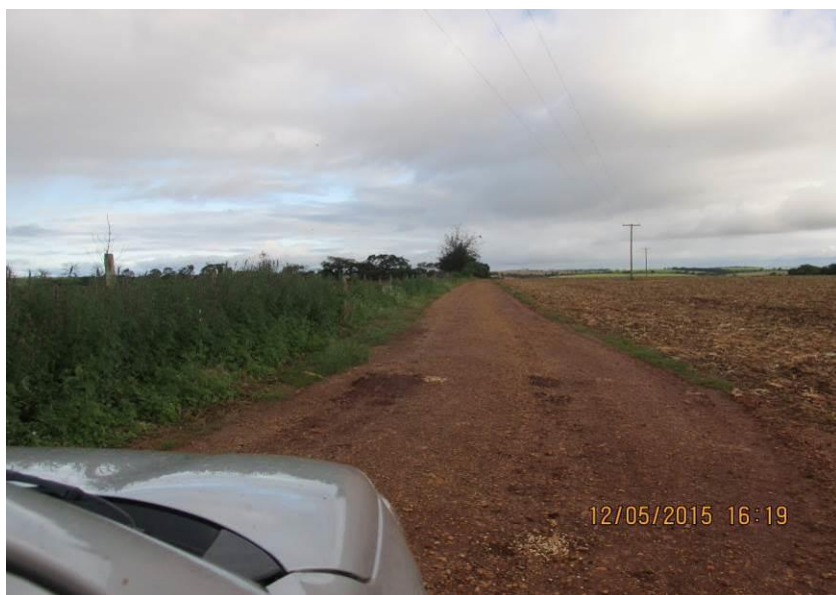
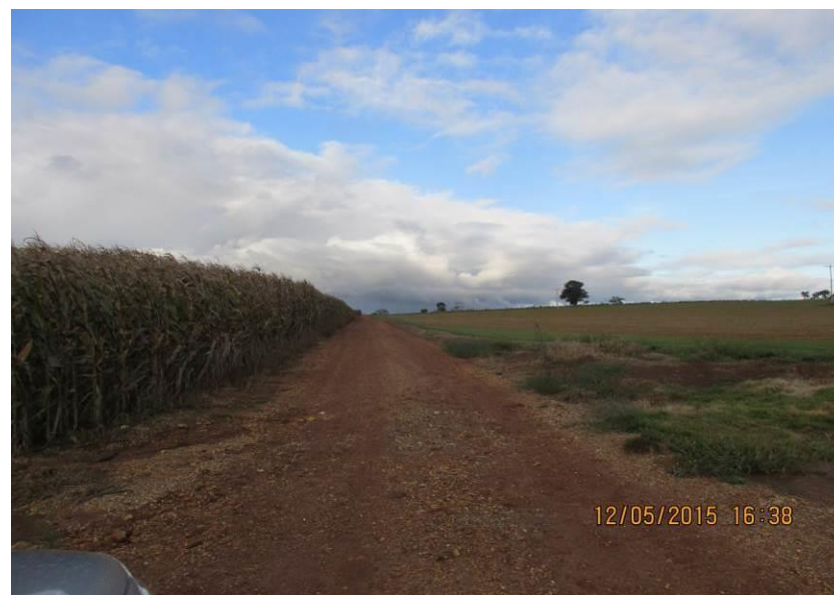
Figuras 161 e 162 – Trechos da estrada sem sistema de drenagem.
