PLANO DIRETOR DE CONTROLE DE EROSÃO RURAL DO MUNICÍPIO DE QUADRA – SP

PLANO DIRETOR MUNICIPAL DE CONTROLE DE EROSÃO RURAL DE QUADRA – SP

MEP Consultoria e Ambiental LTDA

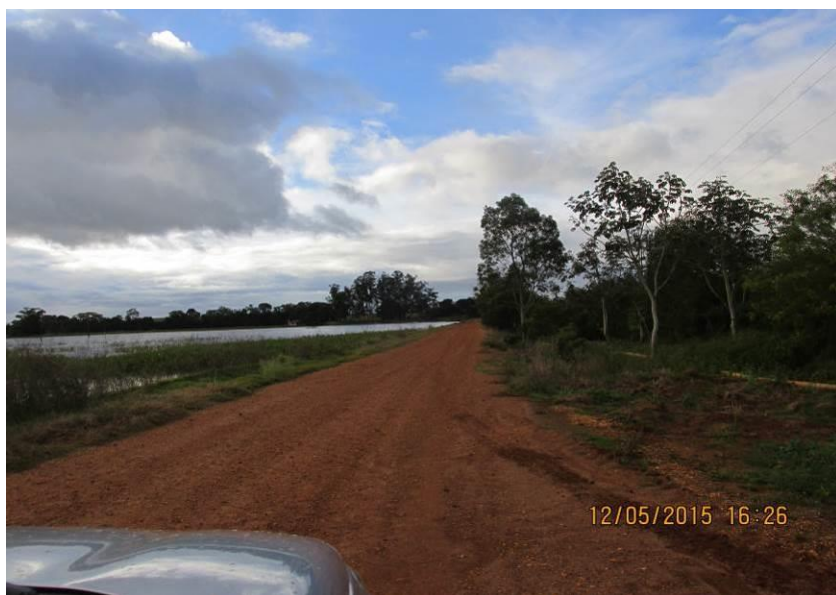
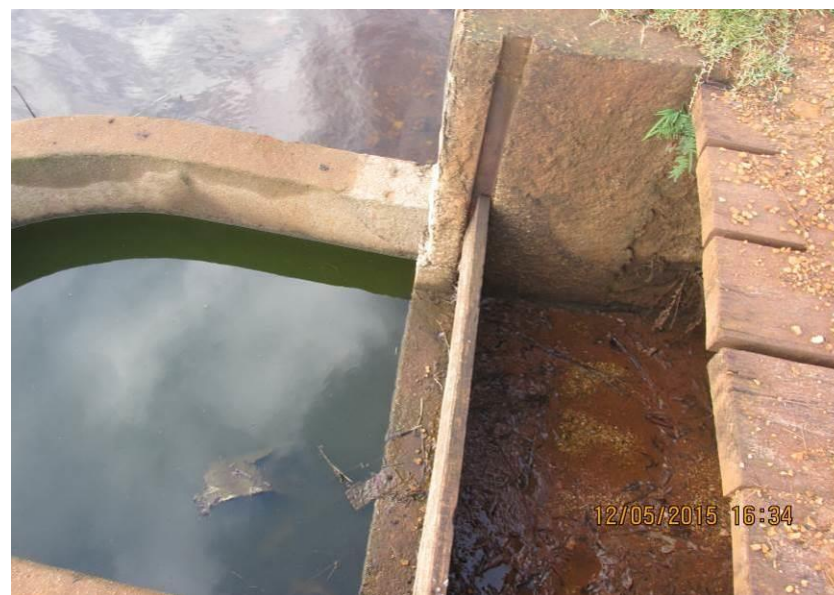
Essa estrada possui uma tubulação, sendo que as áreas de preservação permanente nesses locais encontram-se parcialmente vegetada, não estando em conformidade com as normas do Novo Código Florestal.

Figuras 163 e 164– Barramento na lateral e tubulação servindo com extravasor do barramento.

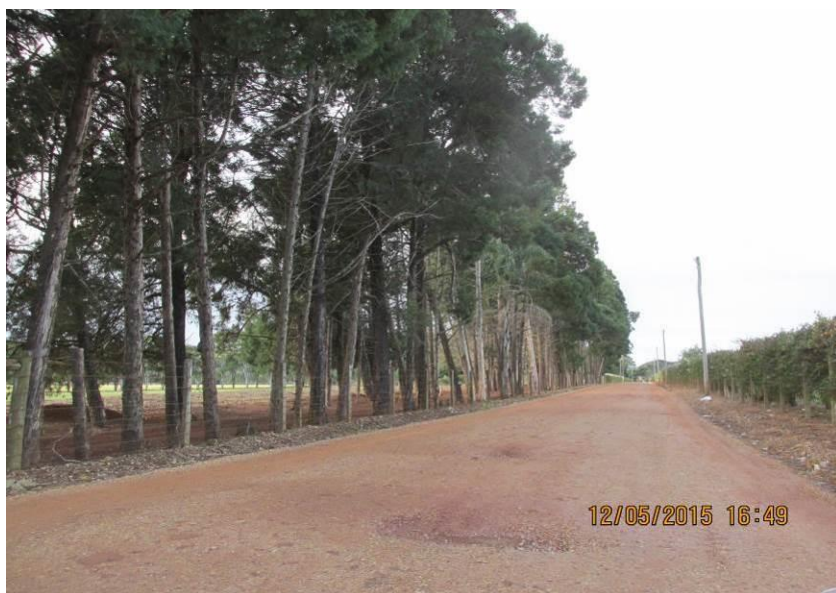
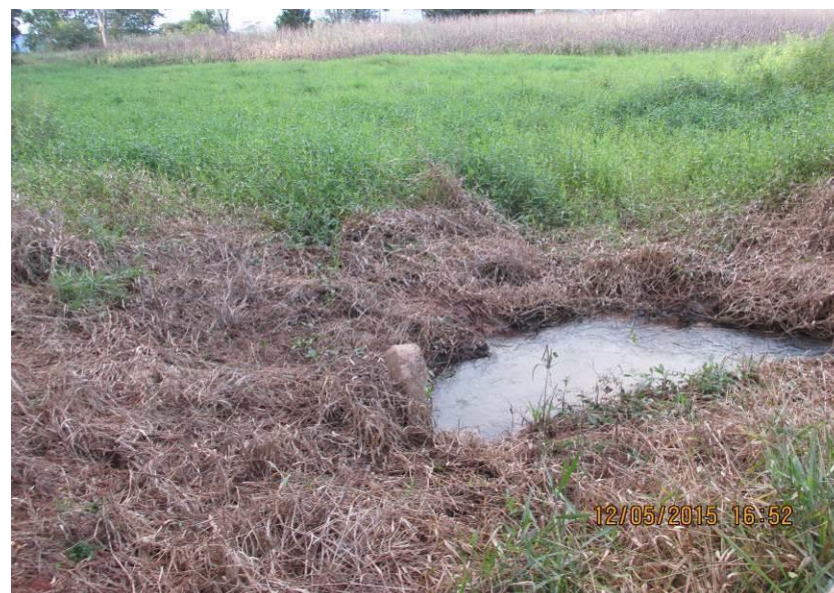
Essa estrada possui uma tubulação, sendo que as áreas de preservação permanente nesses locais encontram-se parcialmente vegetada, não estando em conformidade com as normas do Novo Código Florestal.

Figuras 165 e 166– Trecho em bom estado de conservação e tubulação de concreto com diâmetro de 600mm.

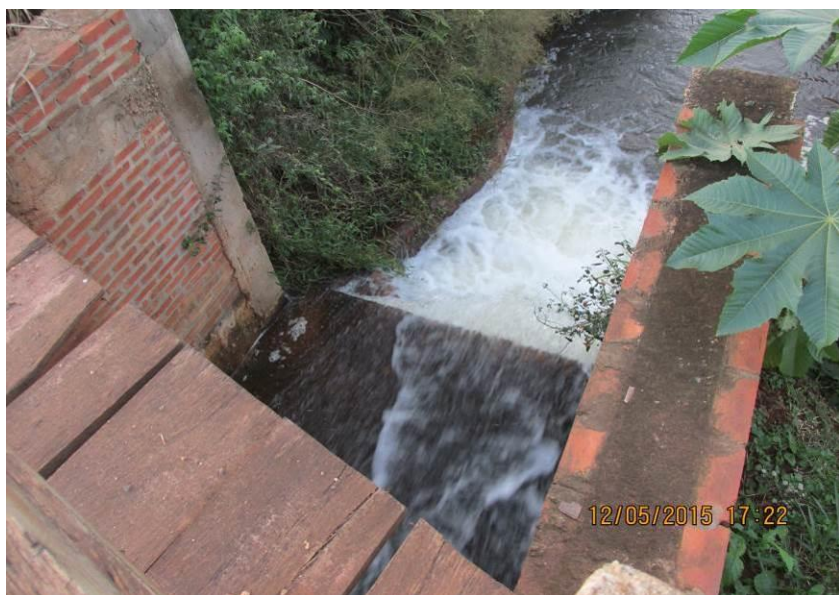
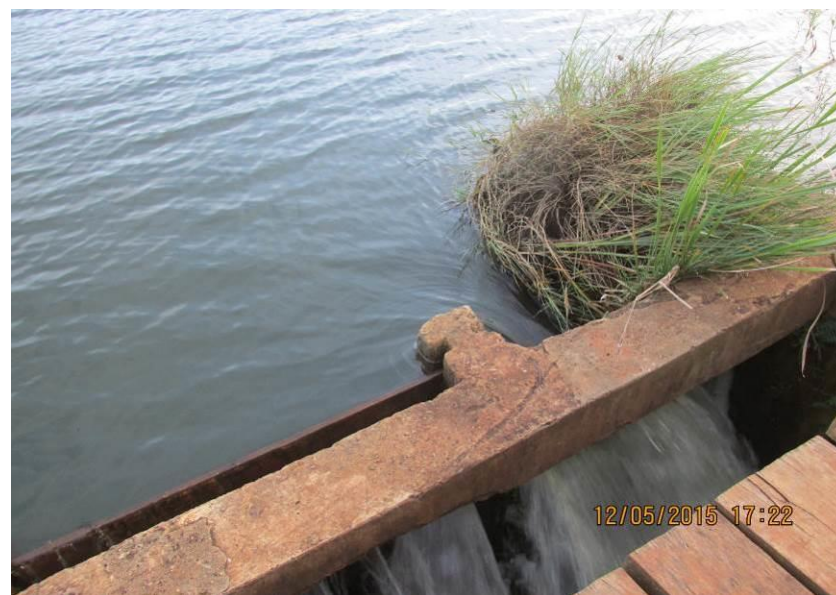
Figuras 167 e 168– Extravasor do barramento.

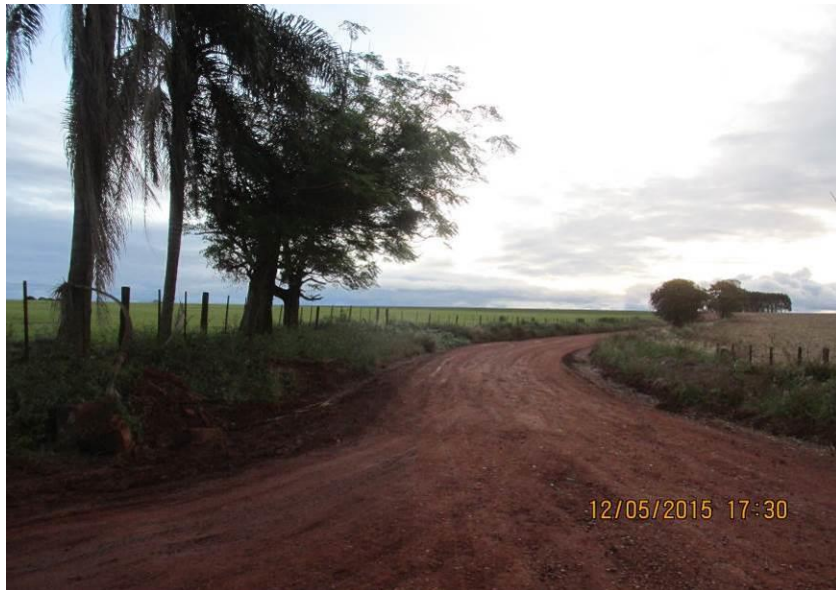
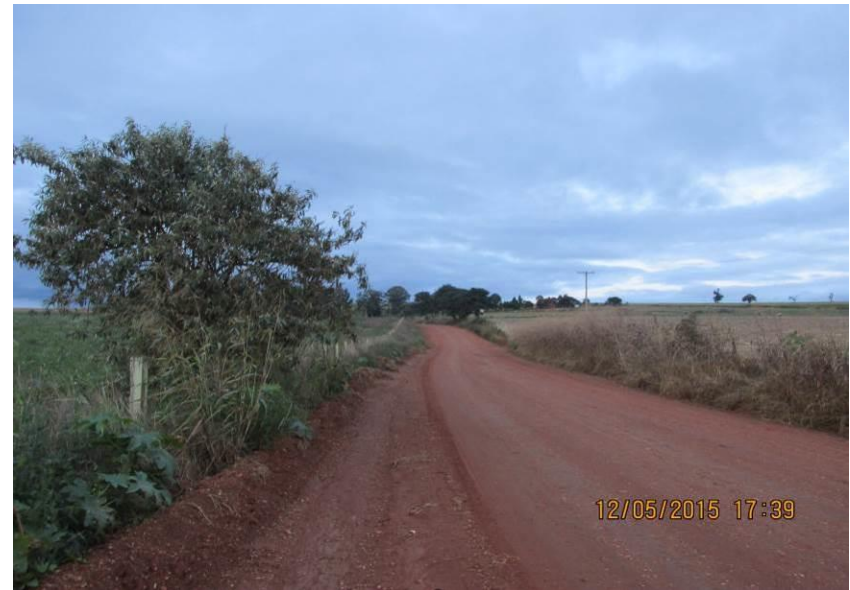
Figuras 169 e 170– Trechos da estrada com revestimento e formação de barrancos.

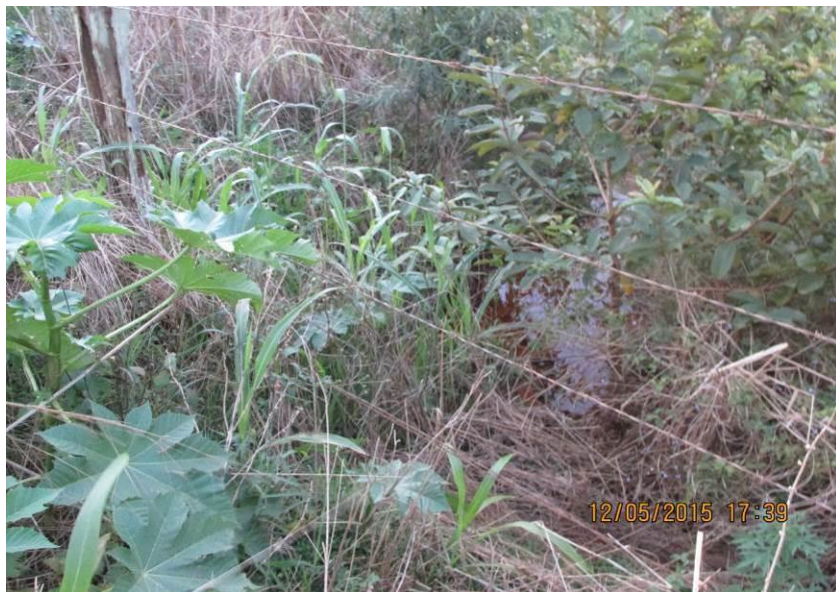
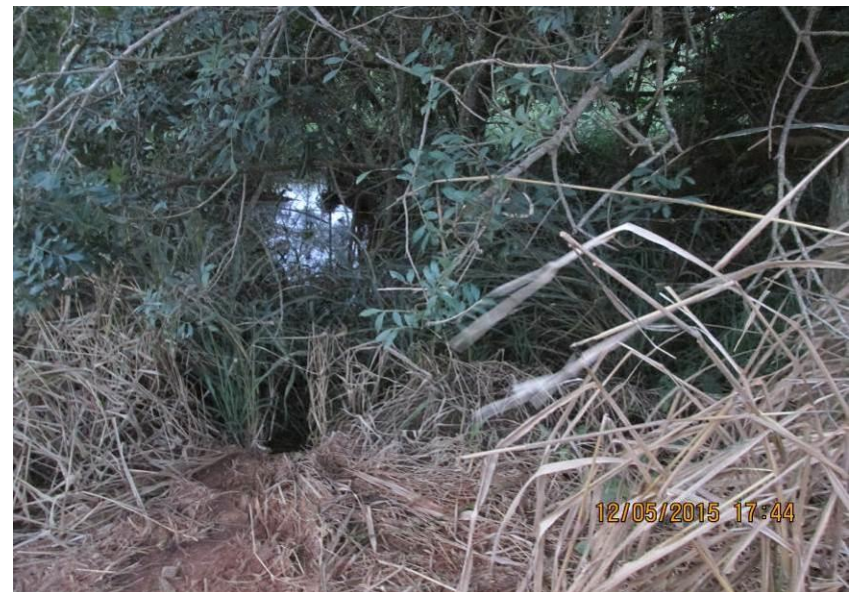
Figuras 171 e 172– 2 Tubulações de concreto com diâmetro de 600mm e APP bem vegetada.

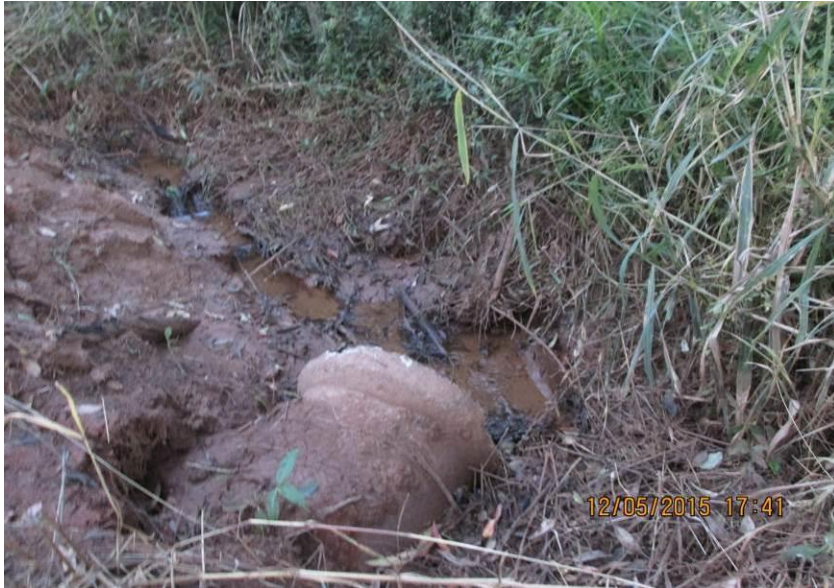
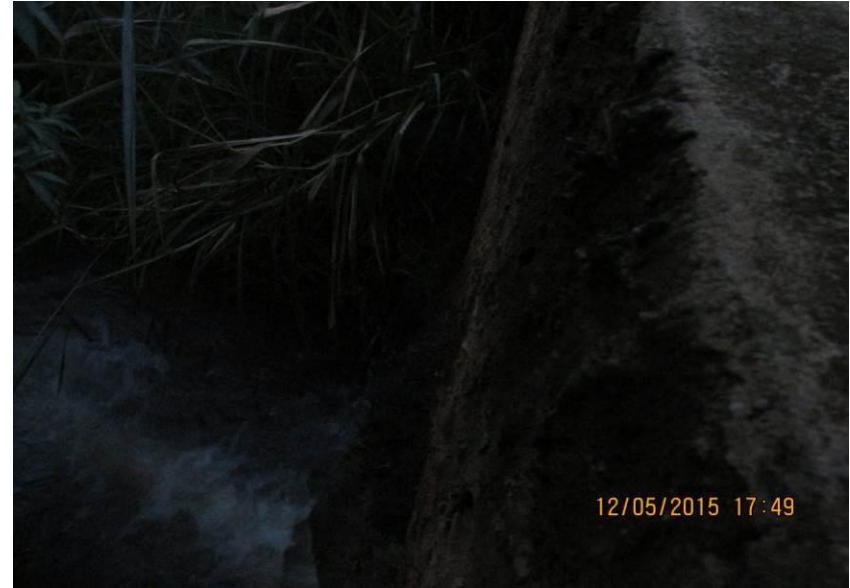
Figuras 173 e 174– Tubulação de concreto de 600m e tubulação de concreto de 1000mm.

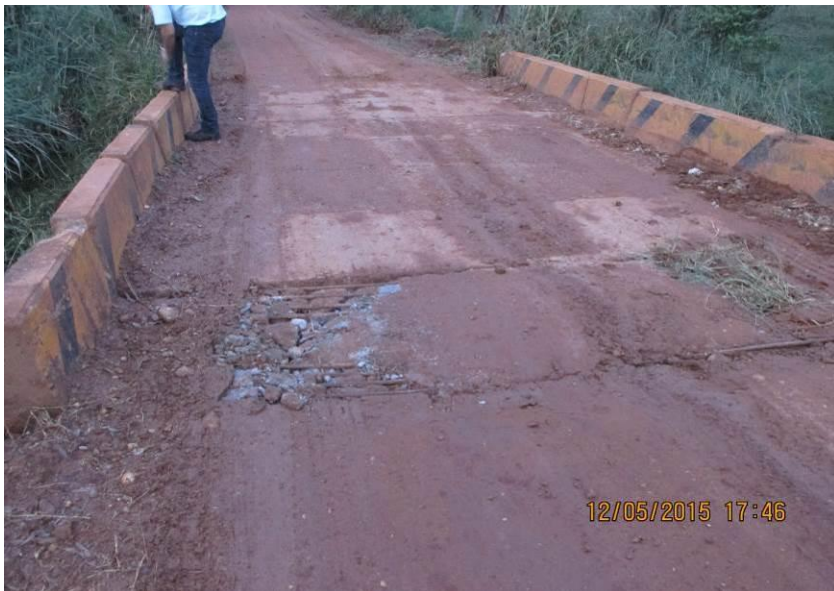
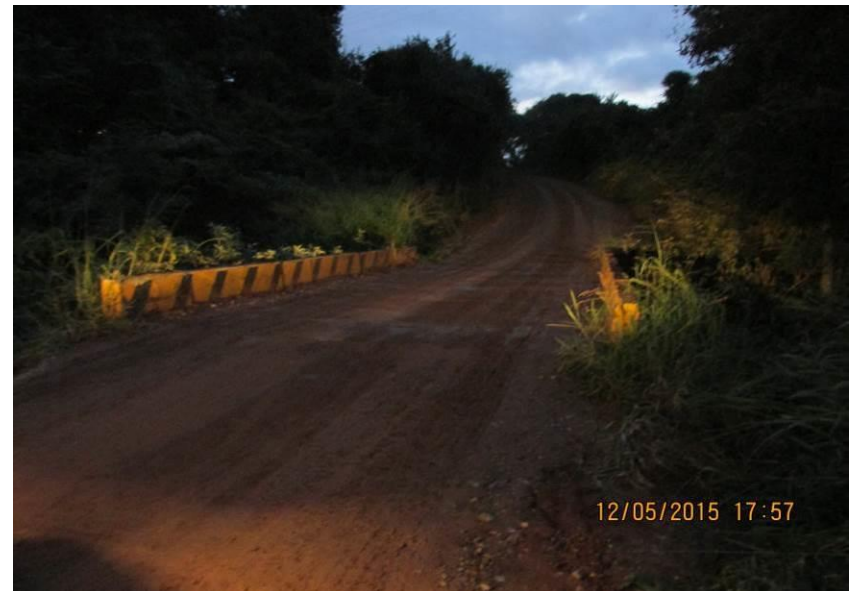
Figuras 175 e 176– Ponte de madeira com 8,10m de comprimento x 4,20 de largura x 3,80 de altura.

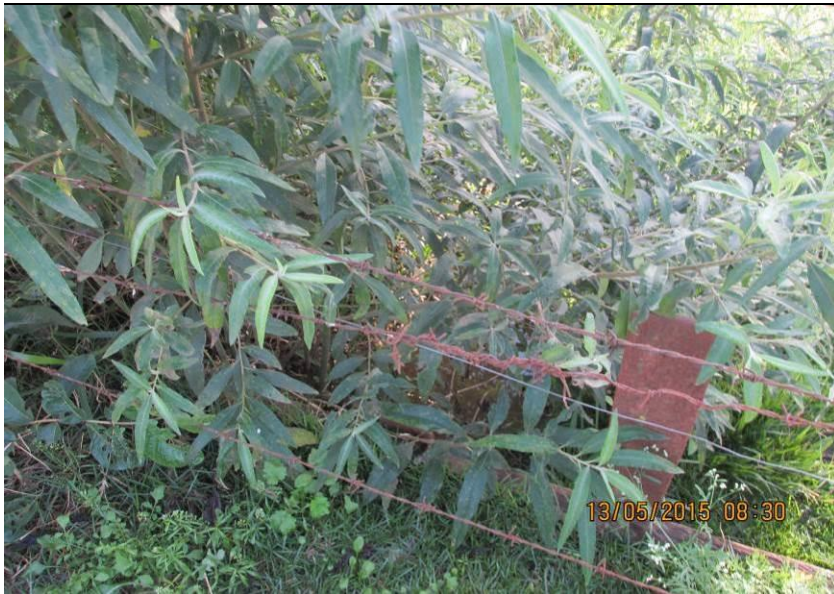
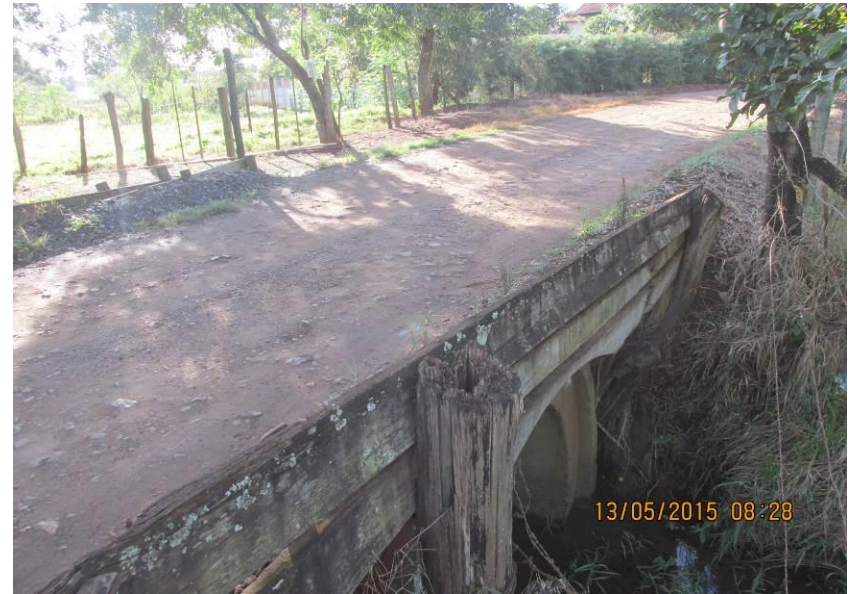
Essa estrada possui duas tubulações, sendo que as áreas de preservação permanente nesses locais encontram-se parcialmente vegetada, não estando em conformidade com as normas do Novo Código Florestal.

Figuras 178 e 179 – Tubulação de concreto com 1000mm de diâmetro com presença de mata ciliar

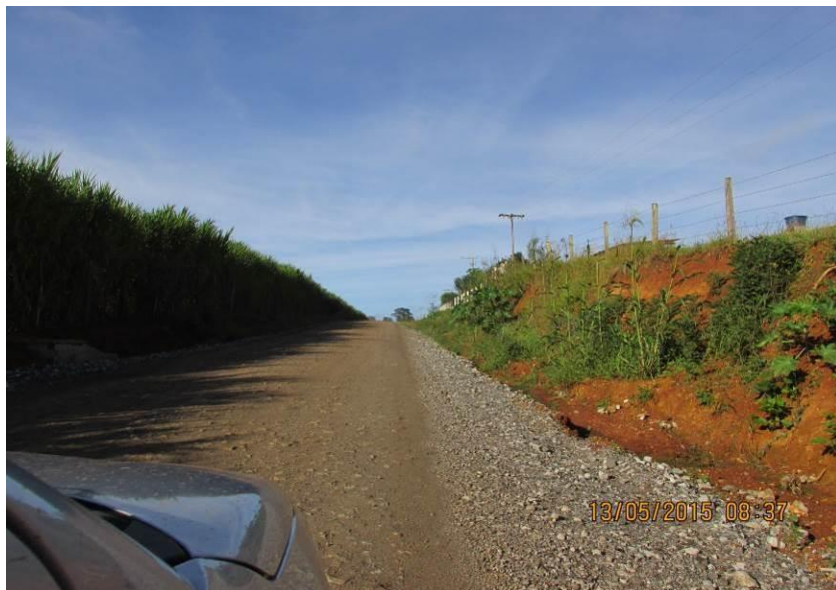
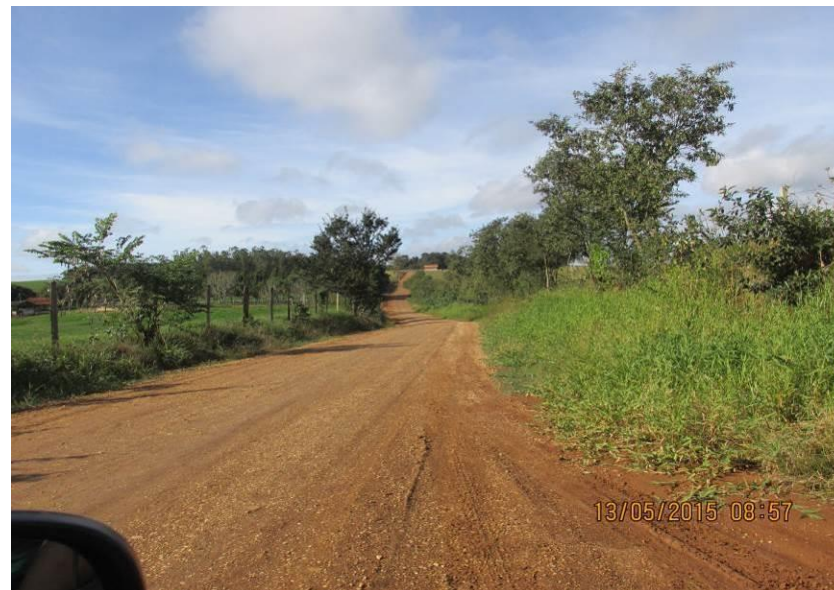
Figuras 180 e 181– Trecho encaixado entre barrancos e ausência de sistema de drenagem.

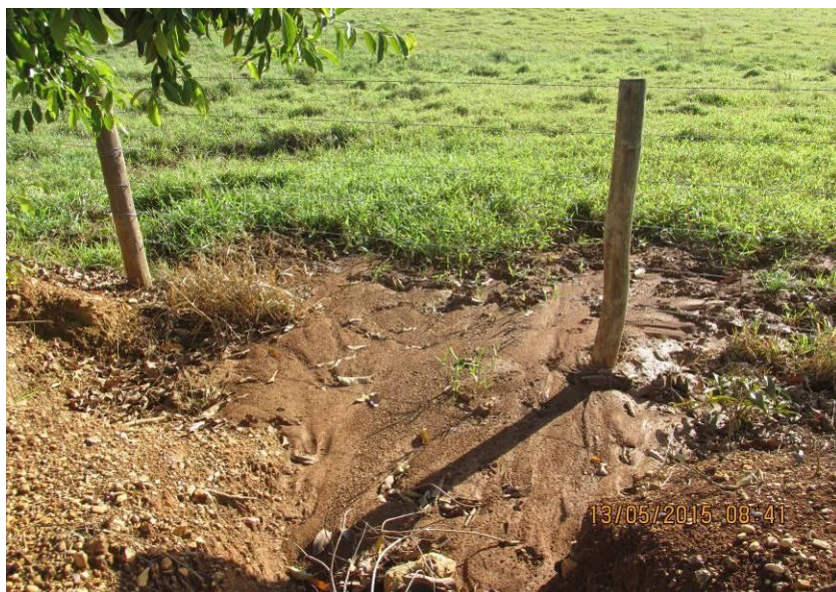
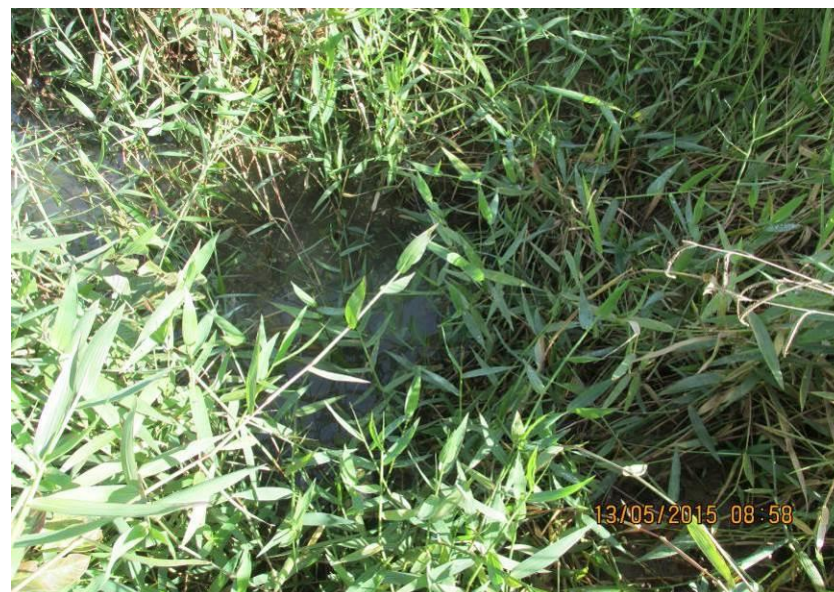
Figuras 182 e 183 – Tubulação de 1000mm se dissipador de energia e tubulação de concreto de 1000mm.

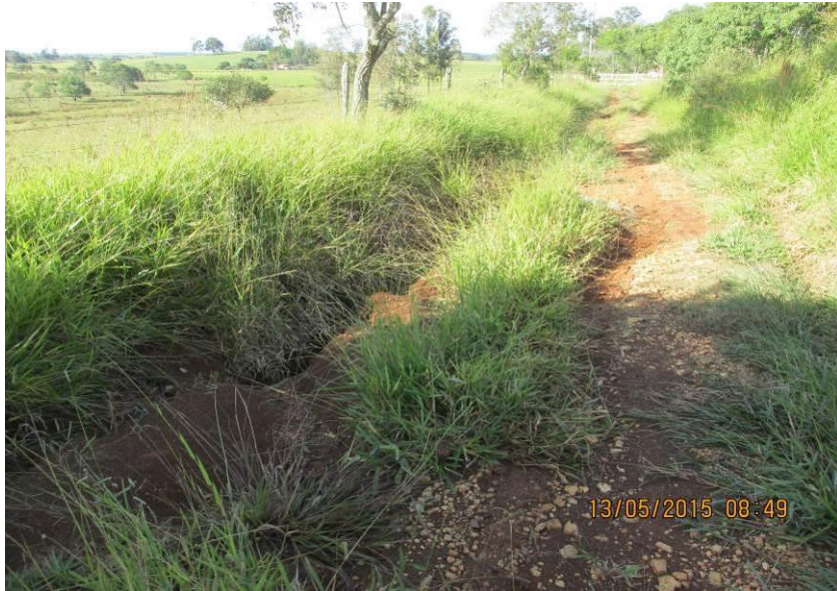
Figuras 185 e 186 – Erosão na lateral da estrada e trecho com atoleiro.

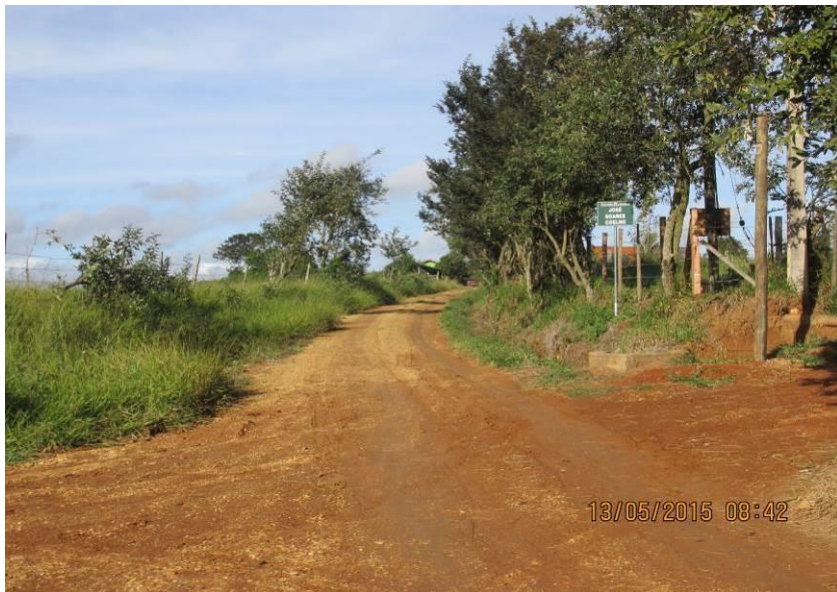
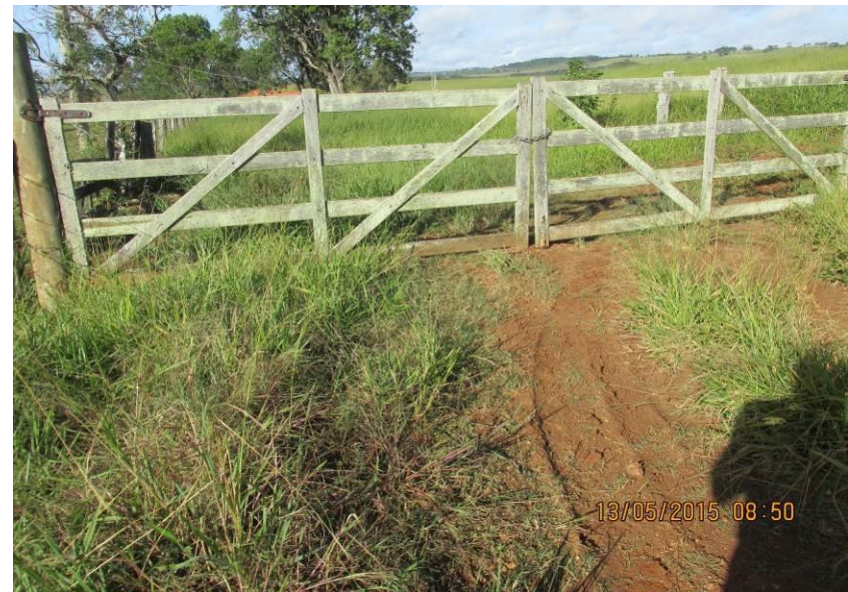
Figuras 187 e 188 – Trecho em aclave e final da estrada.

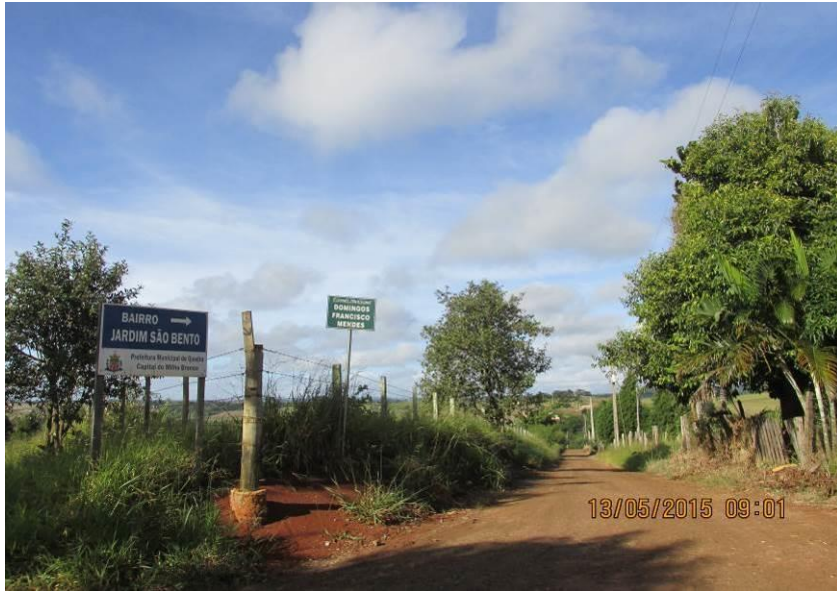
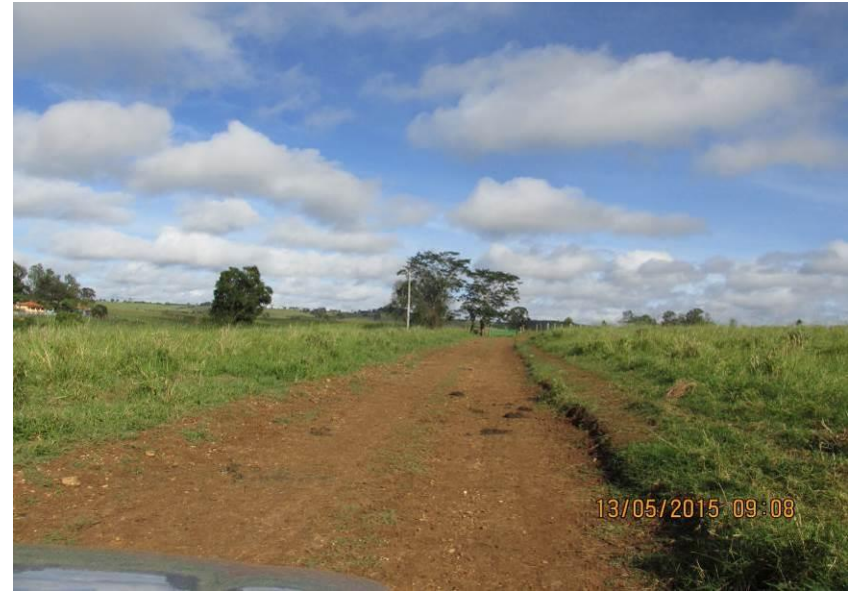
Figuras 189 e 190 – Início da estrada e estrada em seus aspectos gerais.

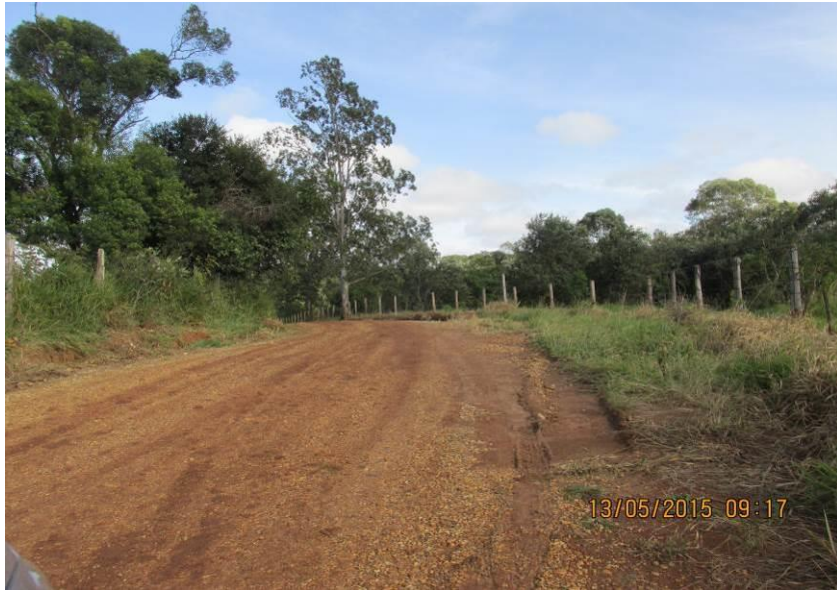
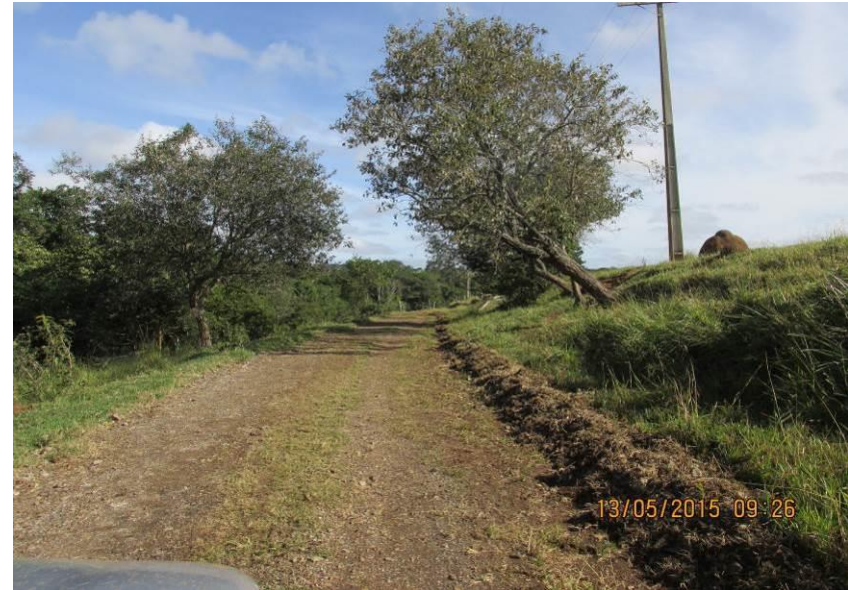
Figuras 192 e 193– Estrada em seus aspectos gerais.

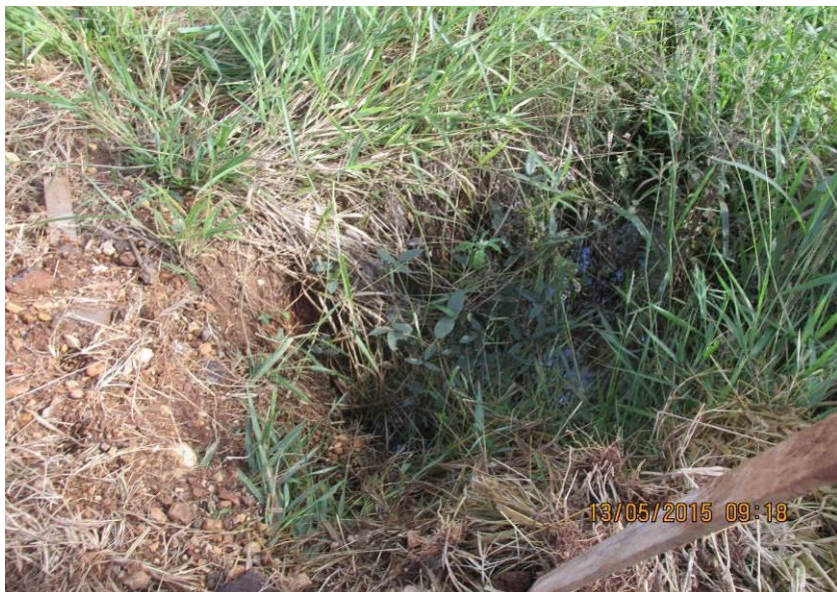
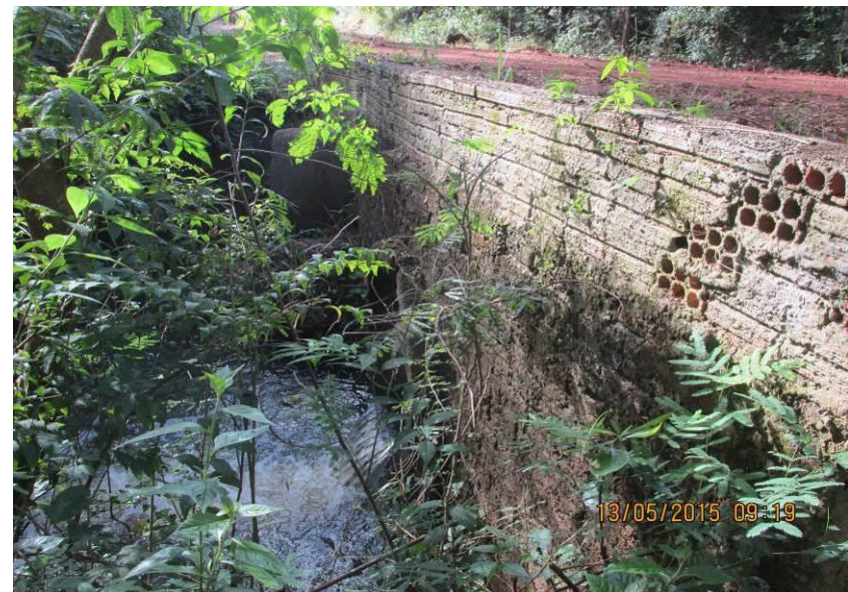
Figuras 194 e 195– Tubulação não visível e duas tubulações de 1000mm.

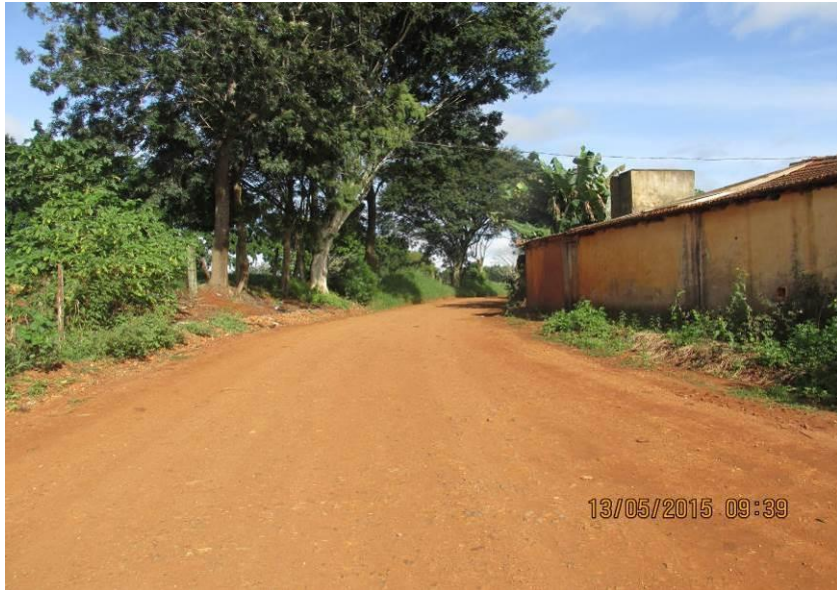
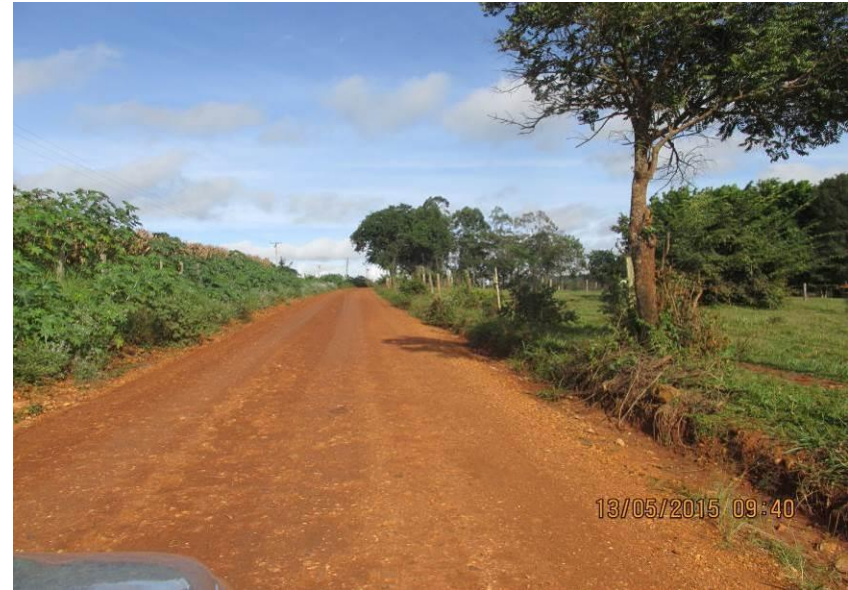
Figuras 197 e 198– Estrada em seus aspectos gerais.

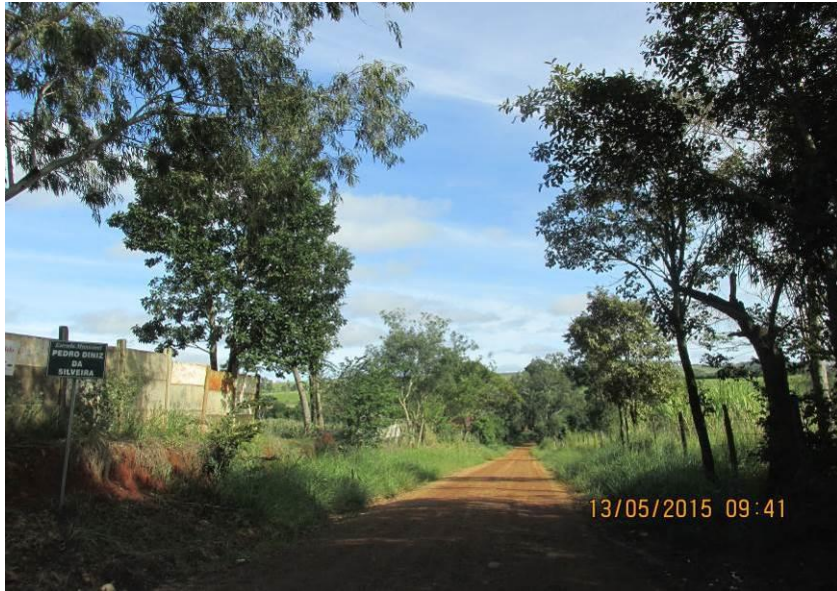
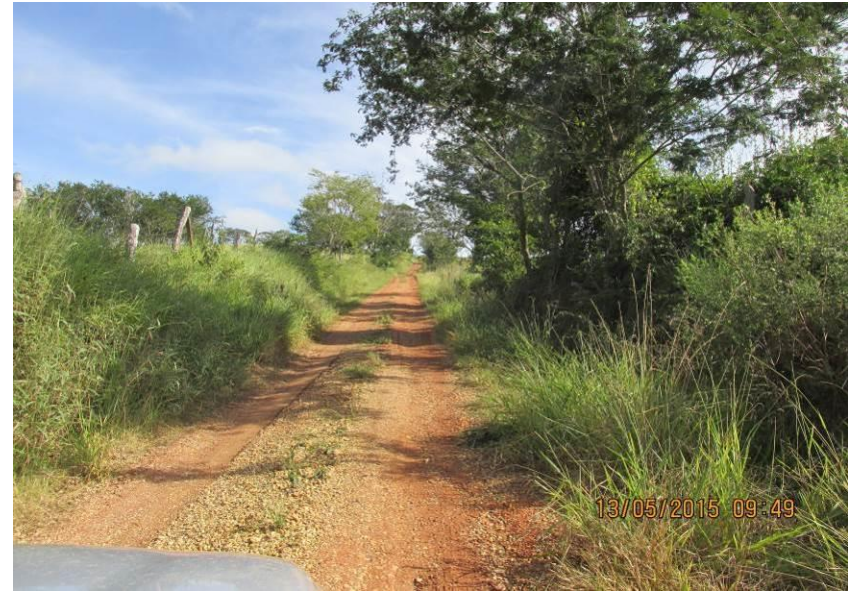
Figuras 200 e 201–Início da estrada, estrada em seus aspectos gerais.

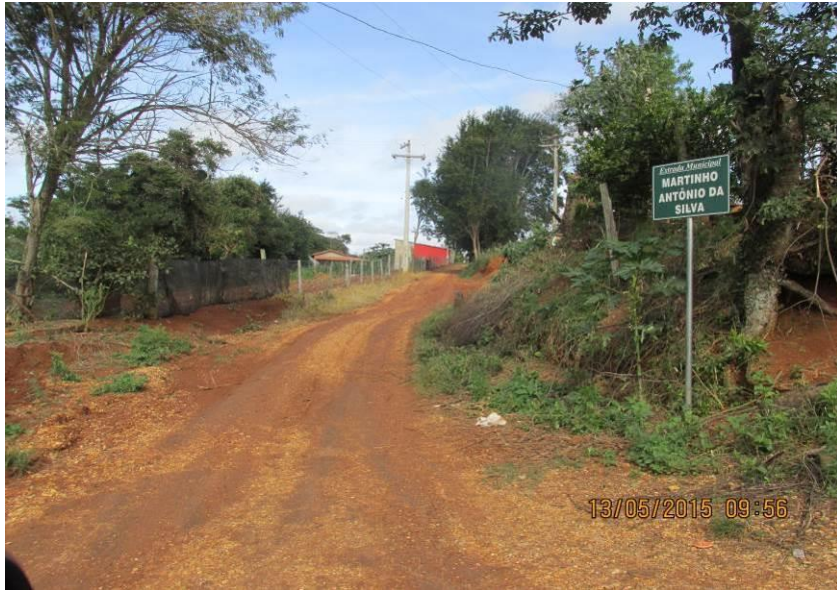
Estrada municipal não pavimentada, tem início na Estrada municipal Pedro Diniz da Silveira (coordenada x: 800529.5012 e y: 7415582.1225) e termina na propriedade de Silvio Leonardo Diniz (coordenada x: 799999.0184 e y: 7415348.767). Essa estrada não teve intervenção e atualmente recebe manutenção periódica da Prefeitura Municipal. A cultura lateral ao longo da estrada é a pastagem. Seu traçado em maior parte encontra-se em aclave/declive e. Possui lombadas insuficientes e não apresenta saídas d'água. Apresenta revestimento de cascalho em poucos trechos e não uniforme. Os trechos críticos encontrados foram, processos erosivos na lateral da estrada e trechos estreitos.

Figuras 205 e 206 - Início a estrada em aclave, processo erosivo na lateral da estrada.

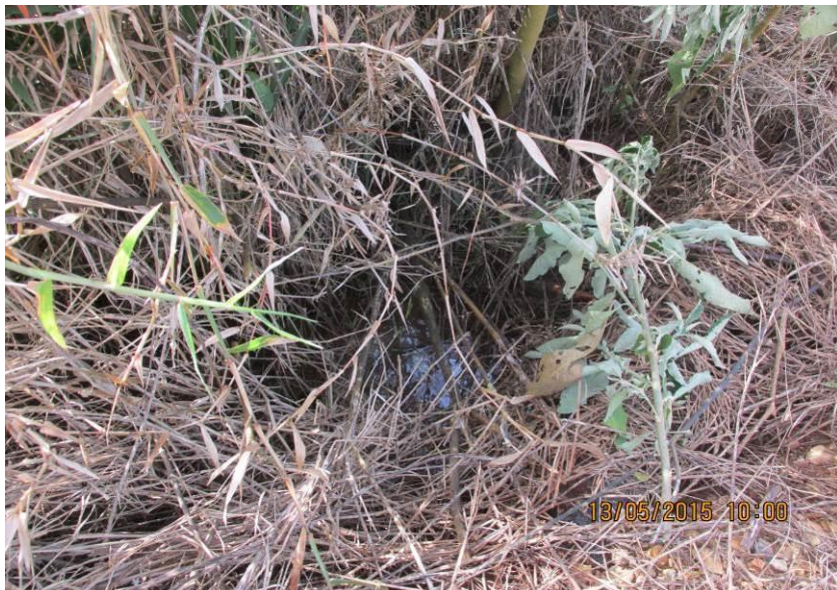
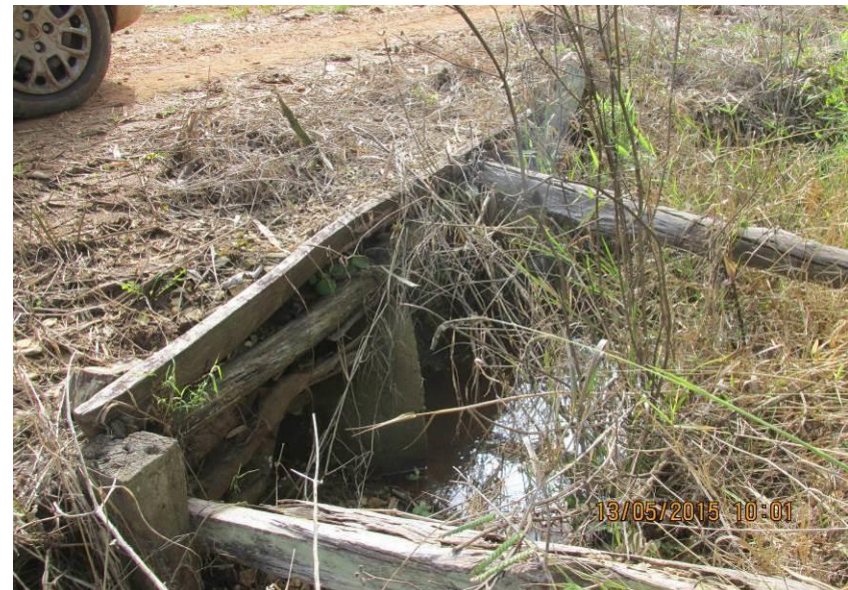
Essa estrada possui duas tubulações, sendo que as áreas de preservação permanente nesses locais encontram-se parcialmente vegetadas, ficando em não conformidade com as normas do Novo Código Florestal.

Figuras 207 e 208 – Tubulação não visível e tubo de concreto de 600mm.

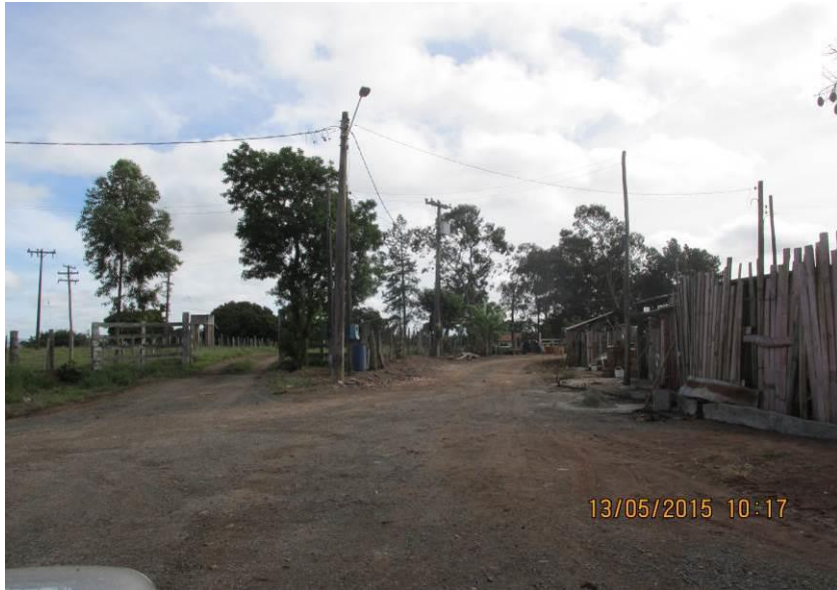
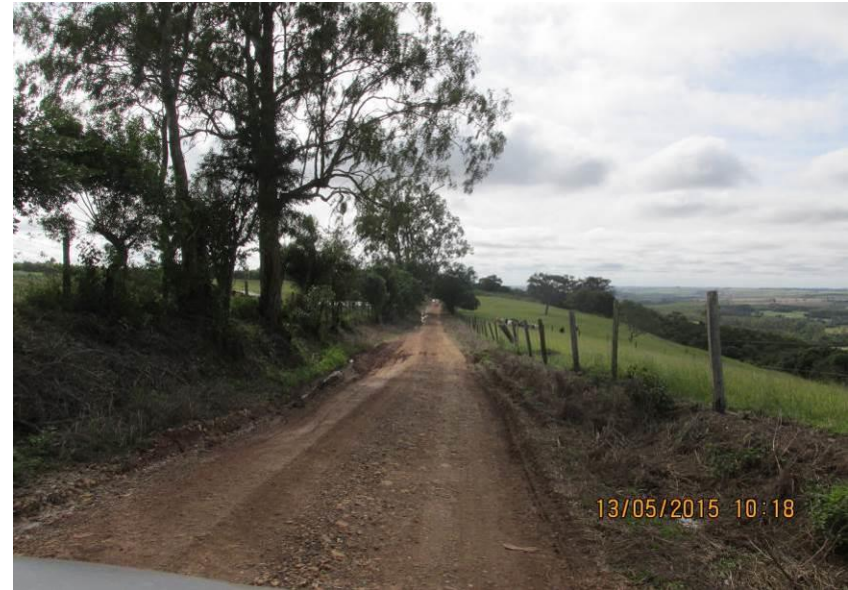
Estrada municipal não pavimentada, tem início na Rodovia Joaquim Siqueira Rodrigues (coordenada x: 797443.5863 e y: 7414077.9132) e termina na Divisa com Guareí (coordenada x: 797762.6718 e y: 7414290.6063). Essa estrada não teve intervenção e atualmente recebe manutenção periódica da Prefeitura Municipal. A cultura lateral ao longo da estrada é a pastagem. Seu traçado em maior parte encontra-se em aclave/declive e também se apresenta em espigão.. Possui lombadas insuficientes e não apresenta saídas d'água. Apresenta revestimento de cascalho em poucos trechos e não uniforme. Os trechos críticos encontrados foram barrancos.

Figuras 209 e 210 – Início da estrada, trecho em declive.

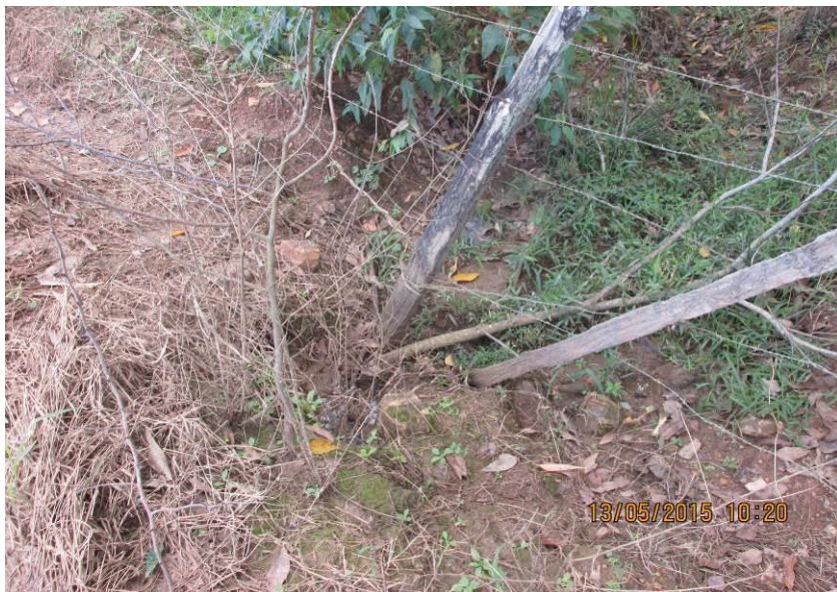
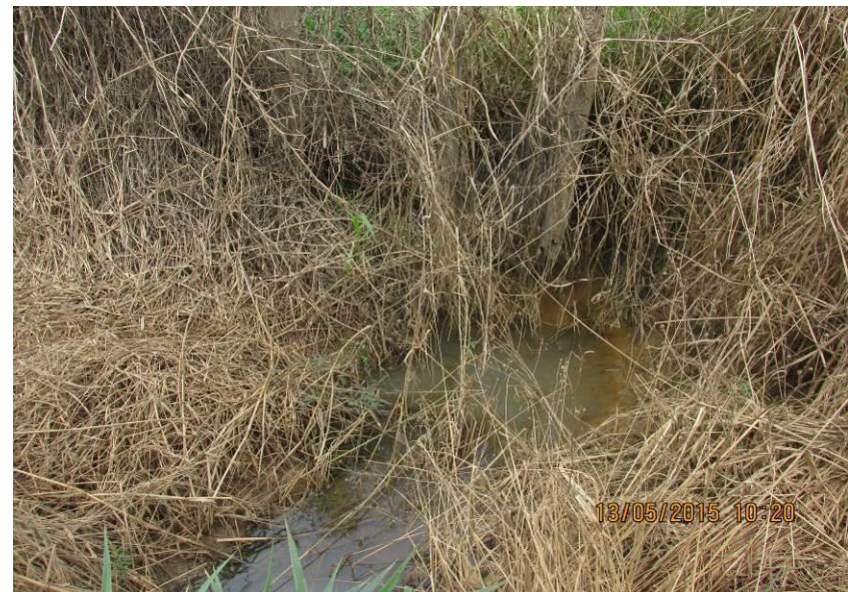
Essa estrada possui uma tubulação, sendo que as áreas de preservação permanente nesses locais encontram-se parcialmente vegetadas, ficando em não conformidade com as normas do Novo Código Florestal.

Figuras 211 e 212– Tubulação Intermitente

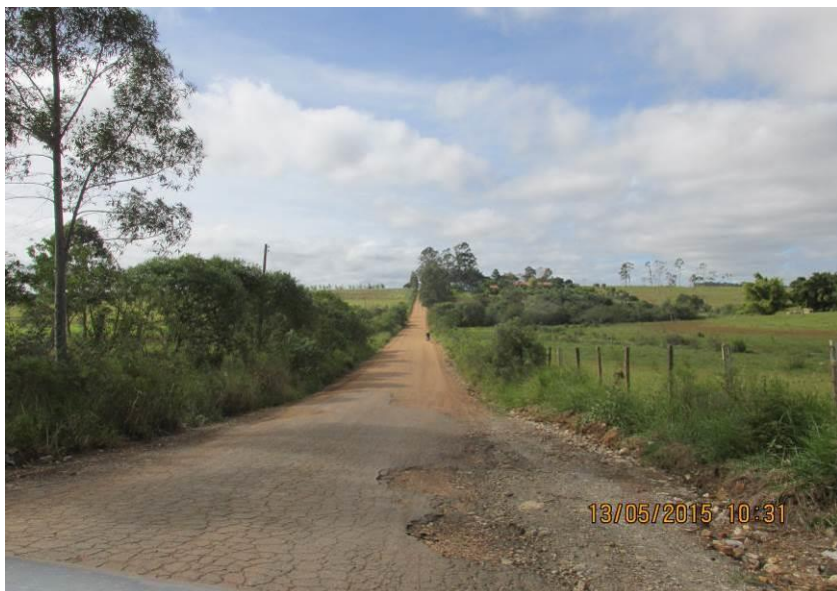
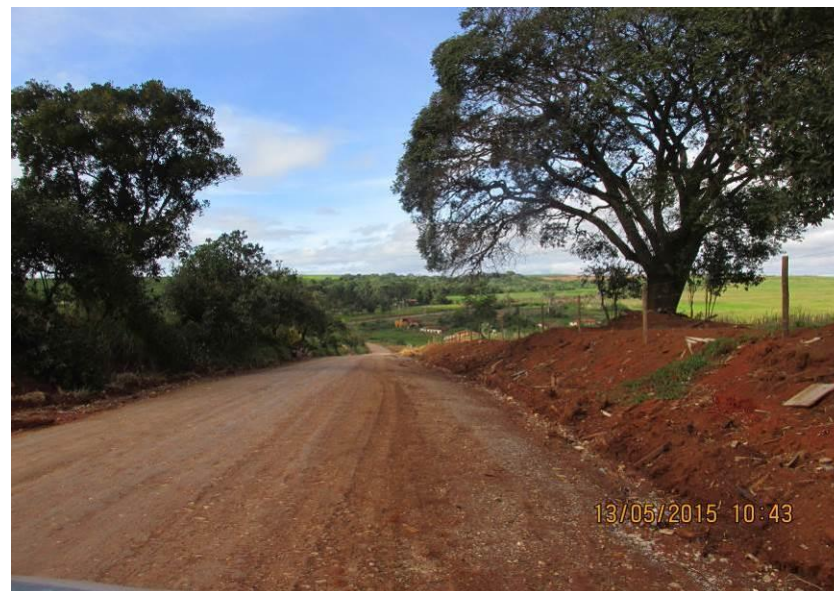
Estrada municipal não pavimentada, tem início na Rodovia Joaquim Rodrigues (coordenada x: 800441.2869 e y: 7412730.7054) e termina na Rodovia SP- 129 (coordenada x: 803670.8951 e y: 7410911.2742). Essa estrada não teve intervenção e atualmente recebe manutenção periódica da Prefeitura Municipal. As culturas laterais ao longo da estrada são pastagem, milho e cana-de-açúcar. Seu traçado em maior parte encontra-se em aclave/declive e. Possui lombadas insuficientes e não apresenta saídas d'água. Apresenta revestimento de cascalho em poucos trechos e não uniforme. Os trechos críticos encontrados foram, processos erosivos na lateral da estrada, afloramento do lençol freático, atoleiro e barrancos.

Figuras 213 e 214– início da estrada e trecho sem revestimento em declive.

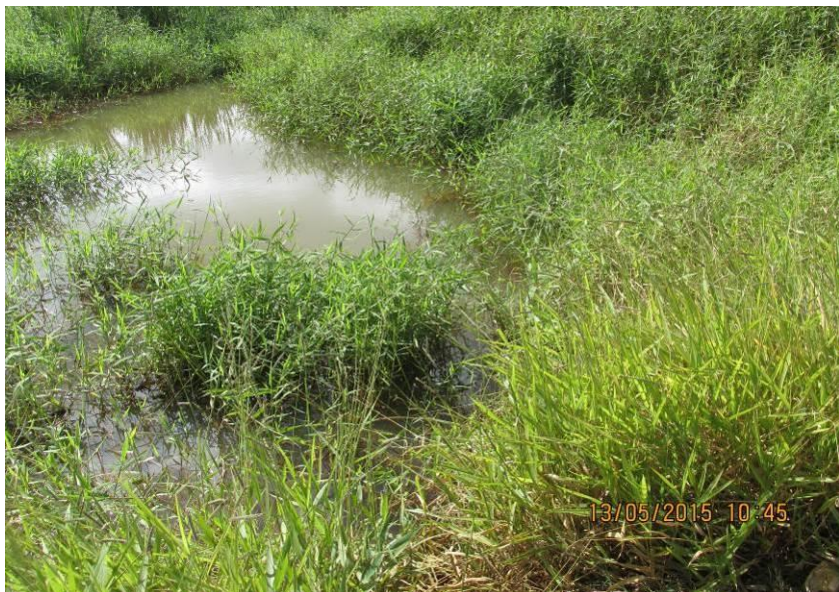
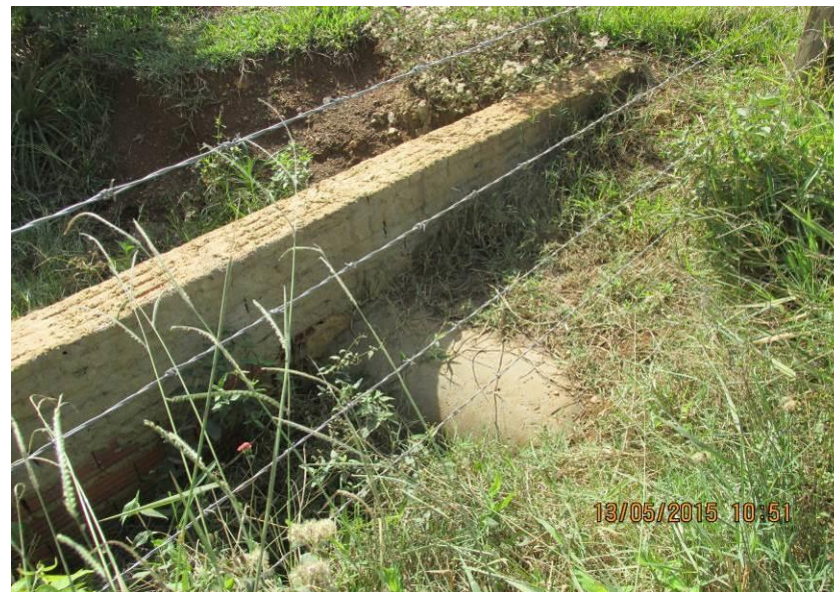
Figuras 216 e 217– Tubulação afogada, e tubulação de 600mm.
