PLANO DIRETOR DE CONTROLE DE EROSÃO RURAL DO MUNICÍPIO DE QUADRA – SP

PLANO DIRETOR MUNICIPAL DE CONTROLE DE EROSÃO RURAL DE QUADRA – SP

MEP Consultoria e Ambiental LTDA

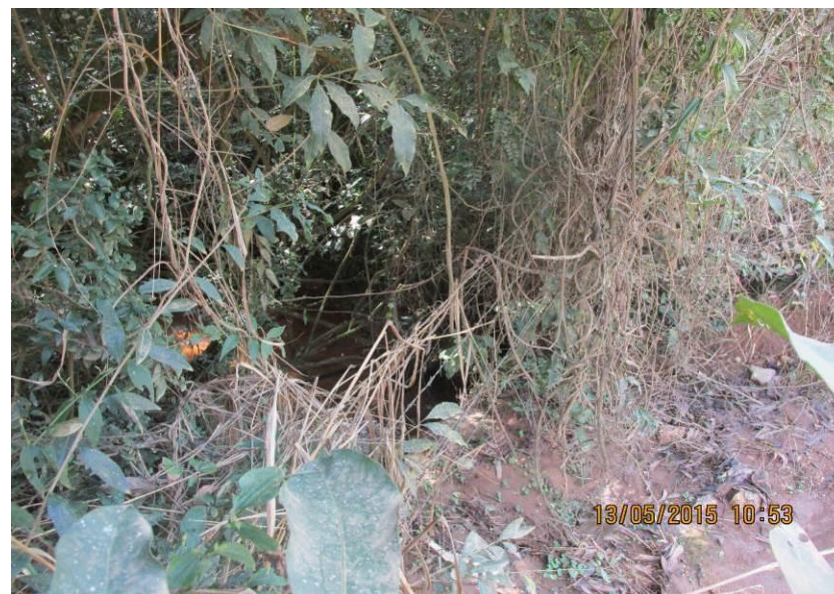
Figuras 218 e 219– Tubulação afogada e tubo assoreado.

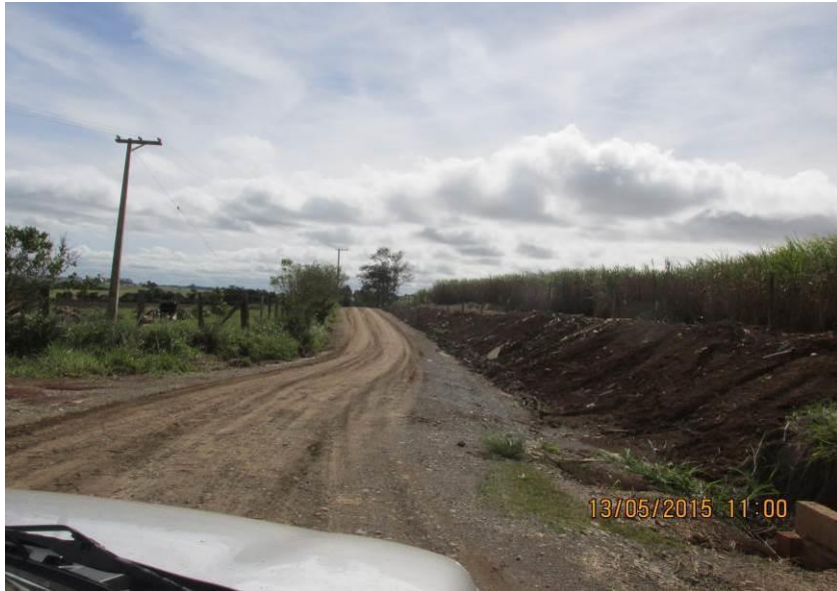
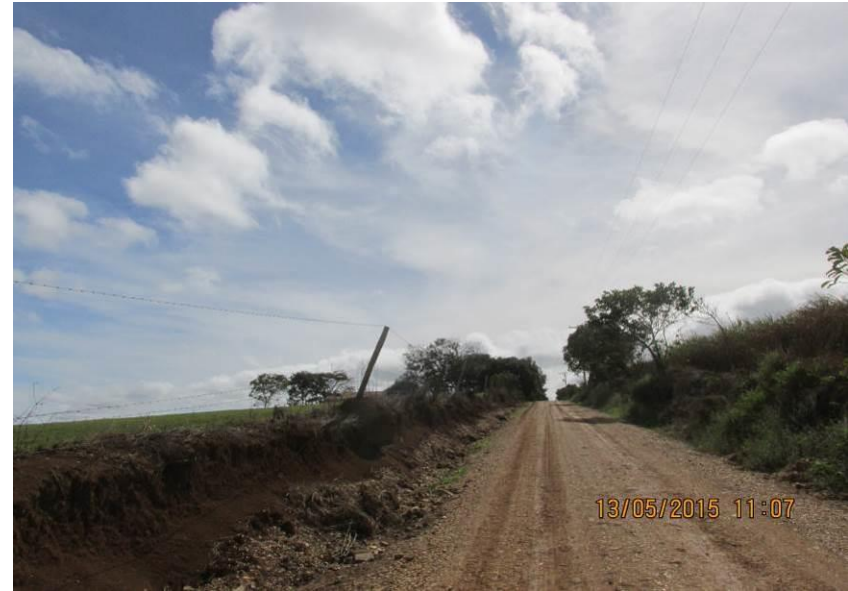
Estrada municipal não pavimentada, tem início na Estrada Municipal Jacira Siqueira Rodrigues (coordenada x: 801995.5495 e y: 7412353.7901) e termina na Estrada Municipal Roque Bueno de Miranda (coordenada x: 802997.349 e y: 7415495.2717). Essa estrada não teve intervenção e atualmente recebe manutenção periódica da Prefeitura Municipal. As culturas laterais ao longo da estrada são pastagem e cana-de-açúcar. Seu traçado em maior parte encontra-se em aclave/declive e. Possui lombadas insuficientes e não apresenta saídas d'água. Apresenta revestimento de cascalho em poucos trechos e não uniforme. Os trechos críticos encontrados foram barrancos

Figuras 220 e 221 – Trecho com barranco e estrada em active.

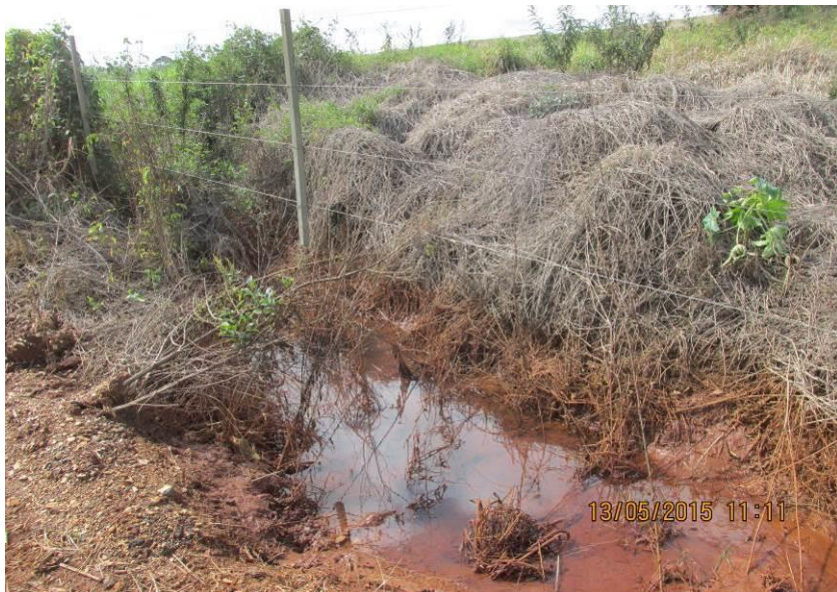
Essa estrada possui quatro tubulações, sendo que as áreas de preservação permanente nesses locais encontram-se parcialmente vegetadas, ficando em não conformidade com as normas do Novo Código Florestal.

Figuras 222 e 223 - Tubulação não visível e tubulação assoreada.

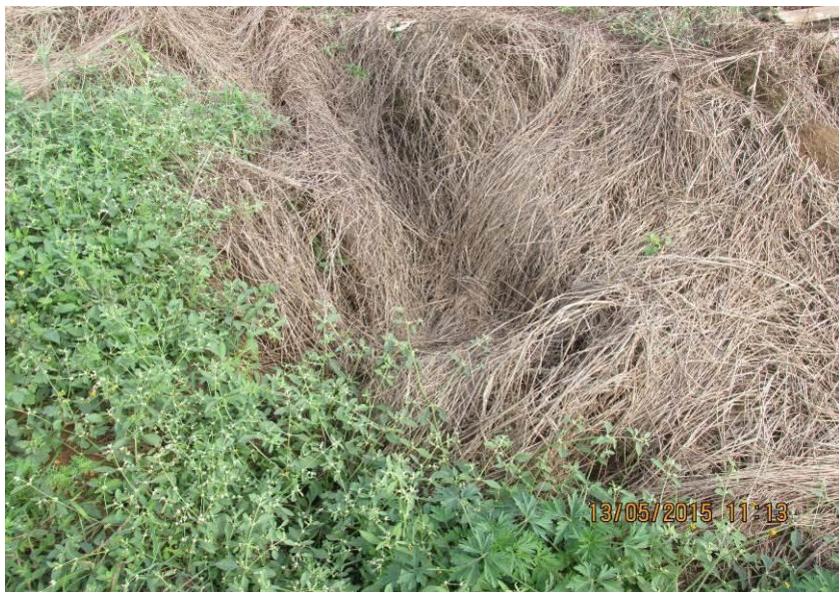
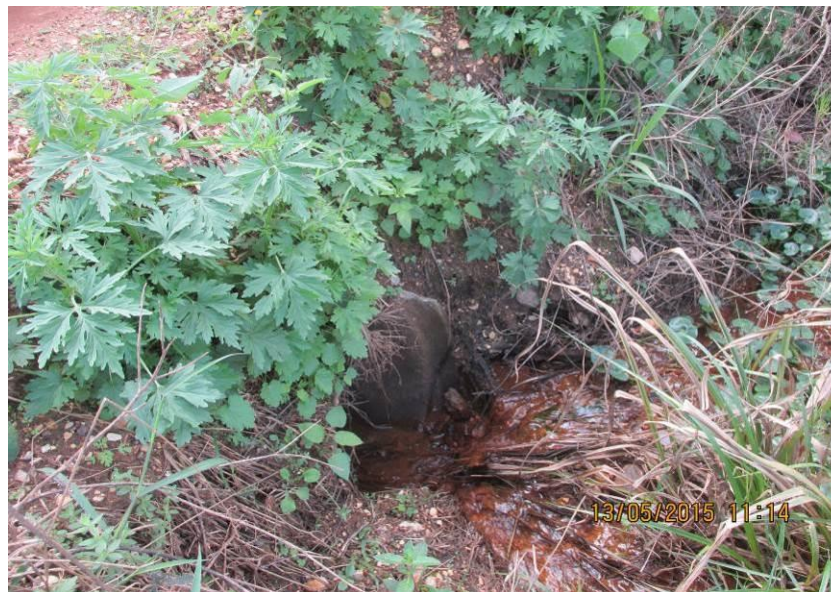
Figuras 224 e 225 – 2 Tubulações de 600mm de concreto..

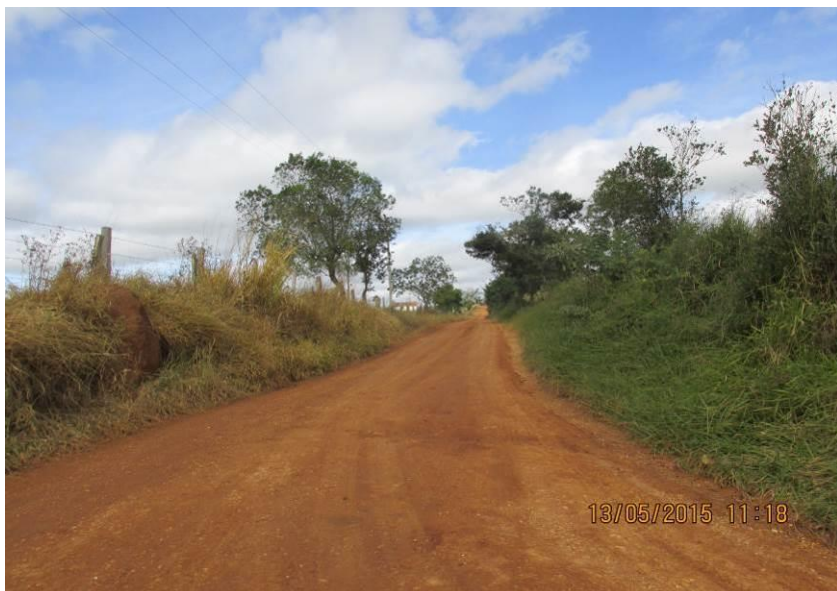
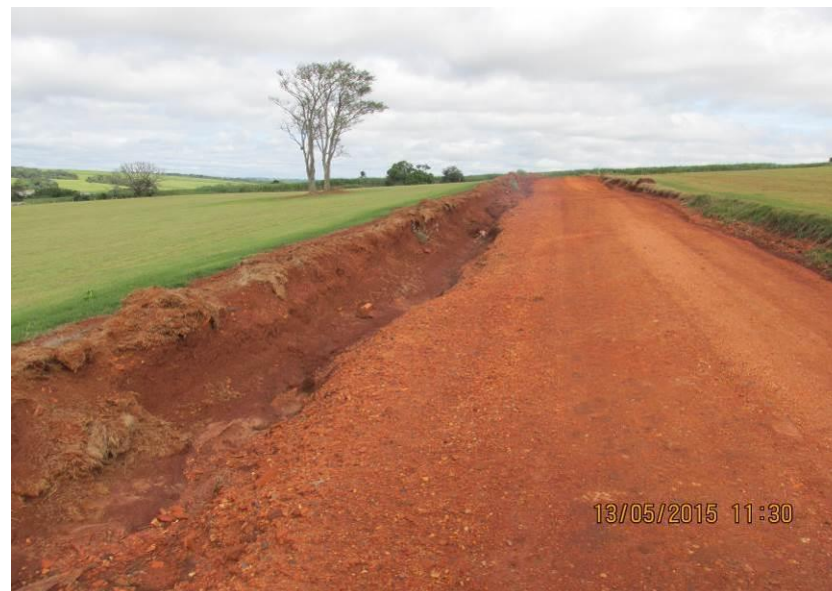
Estrada municipal não pavimentada, tem início na Estrada Municipal Roque Bueno de Miranda (coordenada x: 804414.0728 e y: 7415276.474) e termina na Divisa com Tatuí (coordenada x: 806136.6914 e y: 7412368.8133). Essa estrada não teve intervenção e atualmente recebe manutenção periódica da Prefeitura Municipal. As culturas laterais ao longo da estrada são pastagem e cana-de-açúcar. Seu traçado em maior parte encontra-se em aclive/declive e. Possui lombadas insuficientes e não apresenta saídas d'água. Apresenta revestimento de cascalho em poucos trechos e não uniforme. Os trechos críticos encontrados foram barrancos, processos erosivos na lateral e leito carroçável da estrada.

Figuras 226 e 227– Início da estrada e processo erosivo na lateral da estrada.

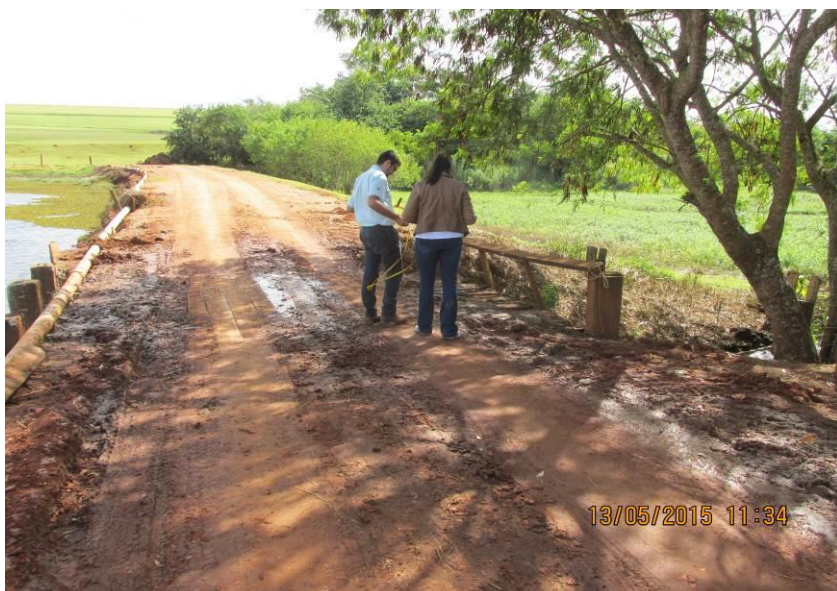
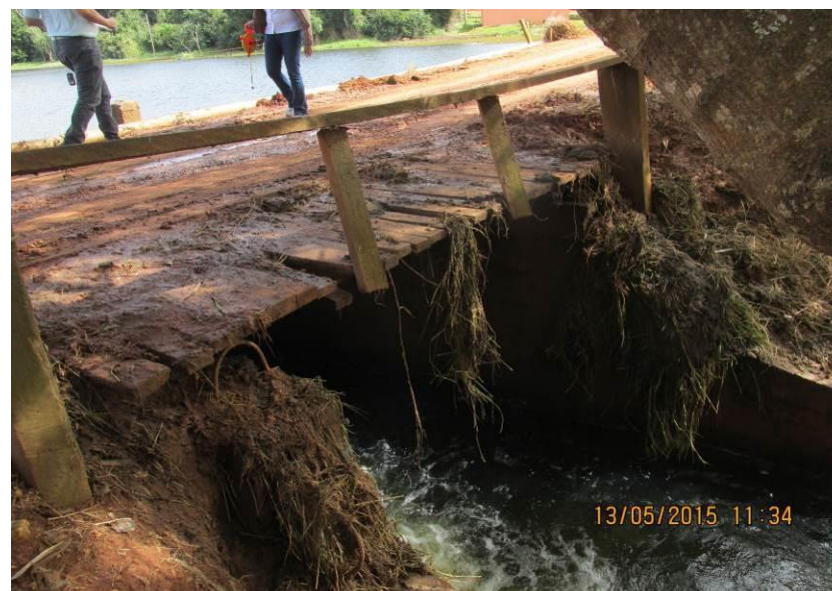
Figuras 228 e 229– Ponte de madeira sobre o Rio Pederneiras, 4,50m de comprimento, 5,20m de largura e 1,40m de altura.

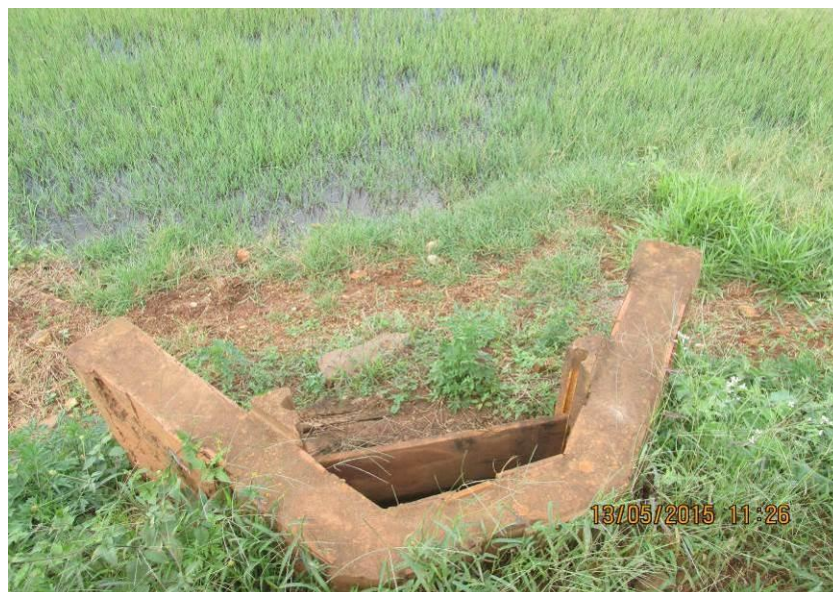
Essa estrada possui uma ponte e uma tubulação, sendo que as áreas de preservação permanente nesses locais encontram-se parcialmente vegetadas, ficando em não conformidade com as normas do Novo Código Florestal.

Figura 230– Tubulação não visível..

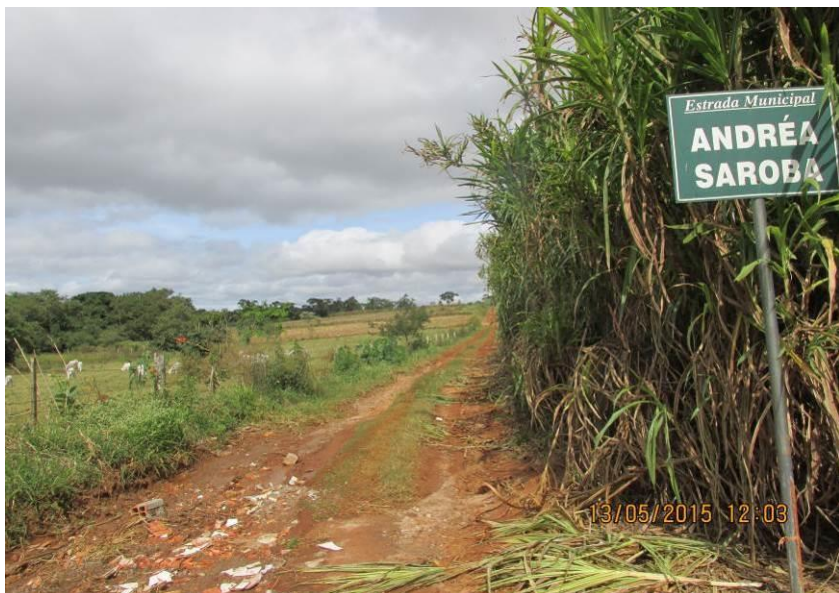
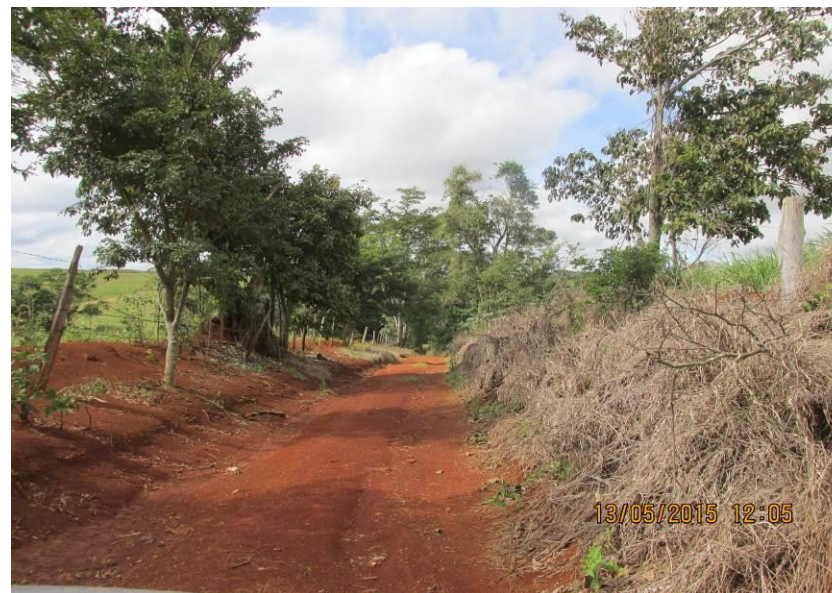
Estrada municipal não pavimentada, tem início na área urbana de Quadra (coordenada x: 801244.1807 e y: 7419723.406) e termina na Rodovia Joaquim Rodrigues (coordenada x: 802197.0475 e y: 7418897.0794). Essa estrada não teve intervenção e atualmente recebe manutenção periódica da Prefeitura Municipal. As culturas laterais ao longo da estrada são milho e cana-de-açúcar. Seu traçado em maior parte encontra-se em aclave/declive e. Possui lombadas insuficientes e não apresenta saídas d'água. Apresenta revestimento de cascalho em poucos trechos e não uniforme. Os trechos críticos encontrados foram barrancos, atoleiros e processos erosivos na lateral e leito carroçável da estrada.

Figuras 231 e 232 - Início da estrada e trecho sem saída d'água.

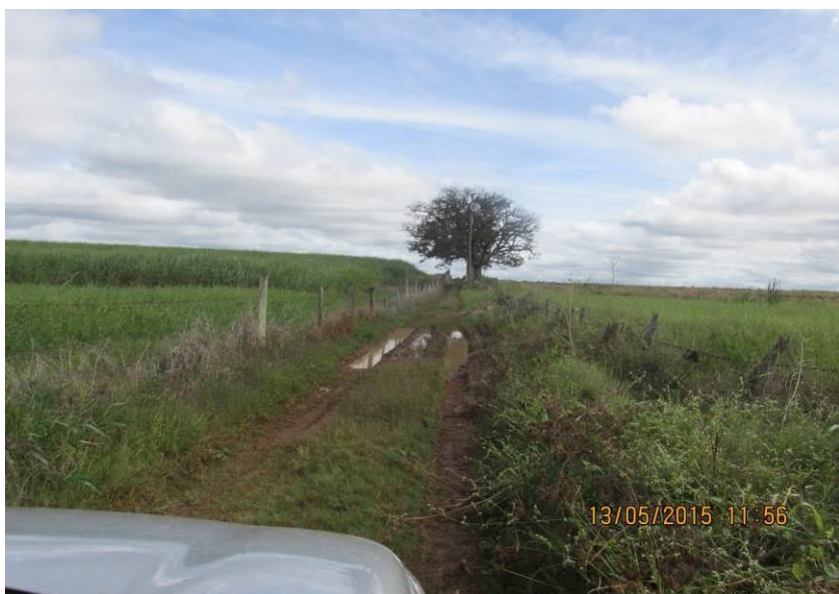
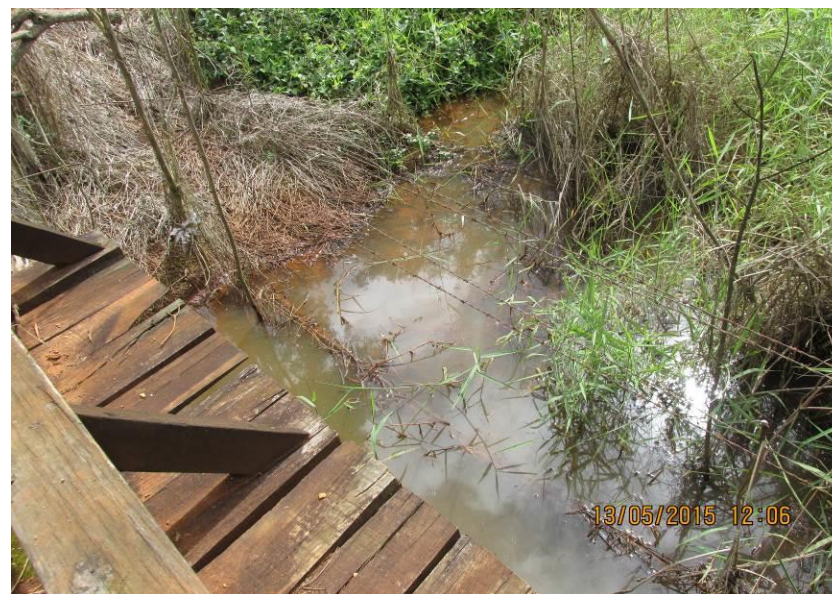
Essa estrada possui uma ponte, sendo que as áreas de preservação permanente nesses locais encontram-se parcialmente vegetadas, ficando em não conformidade com as normas do Novo Código Florestal.

Figuras 233 e 234– Atoleiro, trecho com gramíneas no leito carroçável e ponte de madeira com 3,80 de comprimento x 4,70 de largura e 1,30 de altura.
